RILIEVO VOLUMETRICO

PRODOTTORE		TAP		APPENDICE 5 TAVOLA 036 - DOCUMENTAZIONE DEL MURO A SECCO MR21REV	
PROGETTO	TRANS ADRIATIC PIPELINE	SCALE	1:50	Foglio	1 of 1
REDAZIONE	TRANS ADRIATIC PIPELINE	DATA	2024	REVISIONE	01
PROVA	ENVIRONMENTAL RESOURCES MANAGEMENT	DATA	2024	REVISIONE	01

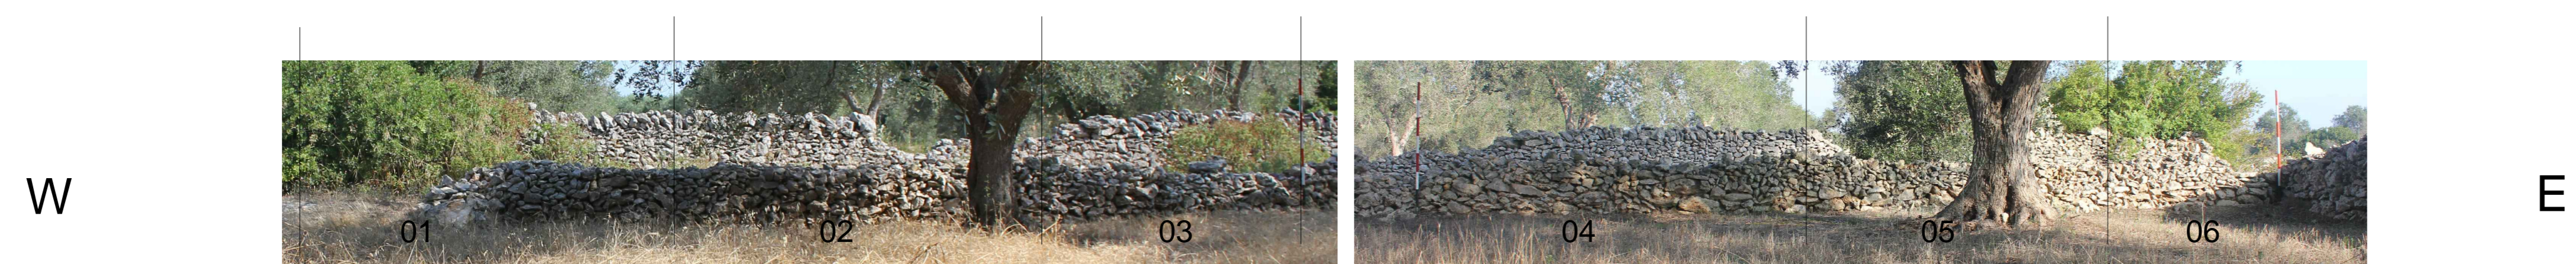
prospetto generale sud

Muro orientato Est-Ovest  
 Il muro risulta essere abbastanza visibile. Il paramento sud è alto circa 50 cm, mentre a nord l'altezza risulta essere maggiore. Verso est è presente un'apertura di circa due metri, il muro a est risulta essere totalmente in crollo e la planimetria non è rilevabile. Il muro è costituito da pietre di diversa pezzatura in maggior parte di piccole e medie dimensioni irregolari e con spigoli non vivi.
