RILIEVO VOLUMETRICO

- Microtunnel
- Corridoio 30m
- Tracciato di Progetto

Tipologia 3 - Accumulazione a stratificazione con tessitura mediamente disordinata

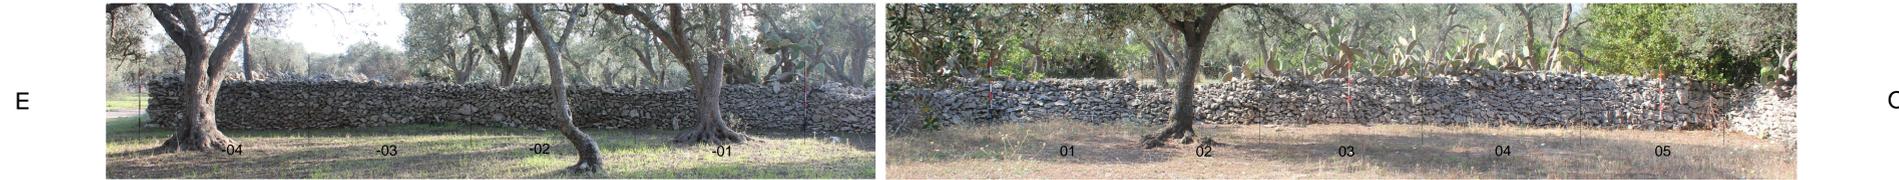
prospetto generale nord

Muro orientato Est-Ovest.

Il paramento nord presenta una tessitura abbastanza ordinata ma eterogenea, fatta per stratificazione utilizzando pietre di diverse dimensioni, soprattutto medie e piccole, irregolari con spigoli non vivi e lastre in pietra calcarea con poco spazio tra i costitutivi. La parte superiore abbastanza omogenea risulta essere in fase di crollo in alcuni punti. Nell'angolo est di intersezione con un'altro muro orientato N-S sono usate soprattutto lastre in pietra calcarea.
