- Microtunnel
- Corridoio 30m
- Tracciato di Progetto

Tipologia 3 - Accumulazione a stratificazione con tessitura mediamente disordinata

| PROGETTO | | APPENDICE 5 TAVOLA 040 - DOCUMENTAZIONE DEL MURO A SECCO MR23REV | | FOGLIO 1 OF 1 | |

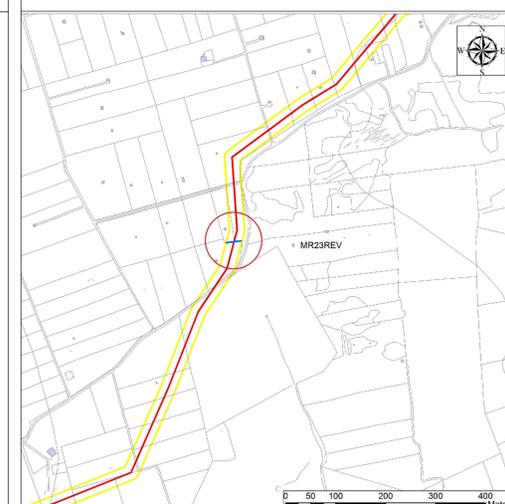
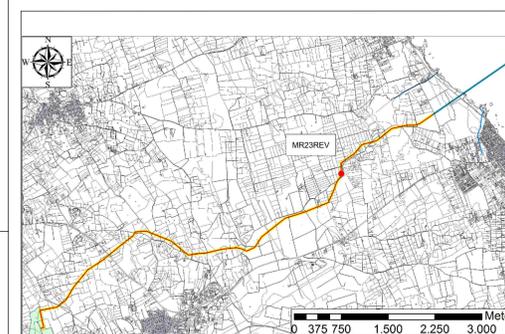
Muro orientato Est-Ovest.

La visibilità risulta ottima nel prospetto Nord, parzialmente ostruita dalla vegetazione in quello Sud. È costituito da pietre e lastre di varie dimensioni accumulate per stratificazione.

Il paramento presenta una tessitura abbastanza ordinata ma eterogenea, fatta per stratificazione utilizzando pietre di diverse dimensioni, soprattutto medie e piccole, irregolari con spigoli non vivi e lastre in pietra calcarea con poco spazio tra i costitutivi. La parte superiore disomogenea è composta soprattutto da pietre di piccole dimensioni e alcune piccole lastre in calcare. Verso ovest si segnala la presenza di piante di cactus addossati al paramento che ne limitano visibilità.
