RILIEVO VOLUMETRICO

PRODOTTORE		TAP		APPENDICE 5 TAVOLA 045 - DOCUMENTAZIONE DEL MURO A SECCO MR26REV	
PROGETTO	TRANS ADRIATIC PIPELINE	SCALE	1:50	Foglio	1 of 1
REDAZIONE	TRANS ADRIATIC PIPELINE	DATA	2023-10-07	REVISIONE	01
PROVA	ENVIRONMENTAL RESOURCES MANAGEMENT	PROGETTO	TRANS ADRIATIC PIPELINE	REVISIONE	01

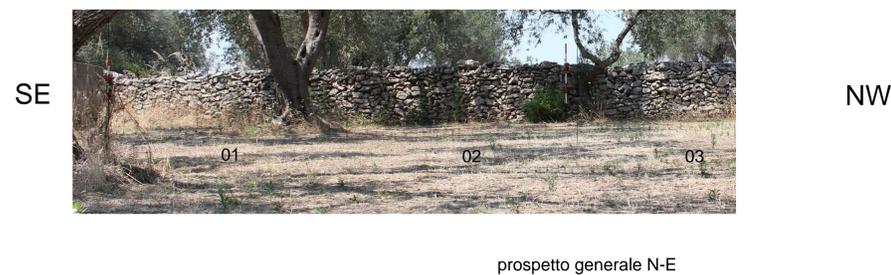
VISTA FOTOGRAFICA GENERALE

Tipologia 3 - Accumulazione a stratificazione con tessitura mediamente disordinata..

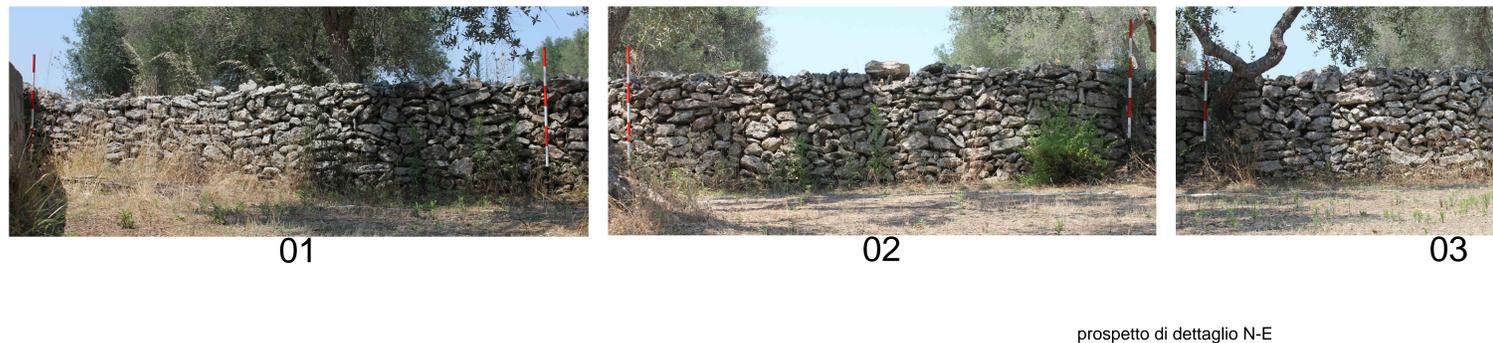
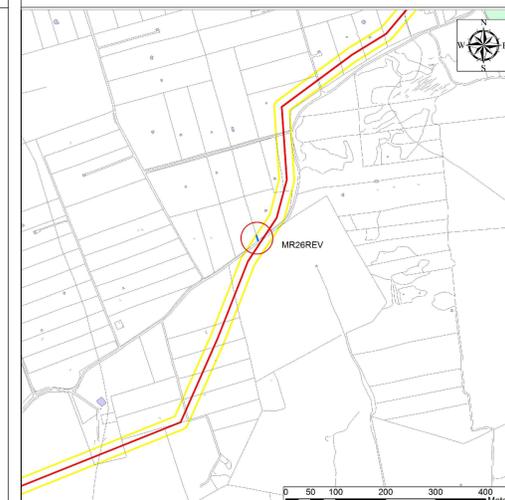
VISTA FOTOGRAFICA DI DETTAGLIO

Muro orientato NordOvest-SudEst. Entrambi i paramenti risultano essere ben visibili. Il muro è costituito da pietre di diverse dimensioni irregolari con spigoli non vivi, e lastre di pietra calcarea. I paramenti, hanno uguale tessitura. Il paramento NordEst possiede una tessitura abbastanza ordinata fatta per stratificazione, composta da pietre di diverse dimensioni irregolari con spigoli non vivi, e lastre di pietra calcarea, con poco spazio tra i costitutivi. La base del paramento verso nord è costituita da lastre di pietra calcarea allettate di piatto. La parte superiore risulta essere più omogenea di altri muretti anche se irregolare, ed è composta da pietre più piccole e frammenti di ceramica comune moderna utilizzati per regolarizzare la superficie.
