RILIEVO VOLUMETRICO

PRODOTTORE		TAP		APPENDICE 5 TAVOLA 047 - DOCUMENTAZIONE DEL MURO A SECCO MR27REV	
PROGETTO	TRANS ADRIATIC PIPELINE	SCALE	1:50	Foglio	1 of 1
REDAZIONE	TRANS ADRIATIC PIPELINE	DATA	01/07/2014	REVISIONE	01
PROVA	TRANS ADRIATIC PIPELINE	PROVA	01/07/2014	PROVA	01
ENVIRONMENTAL RESOURCES MANAGEMENT

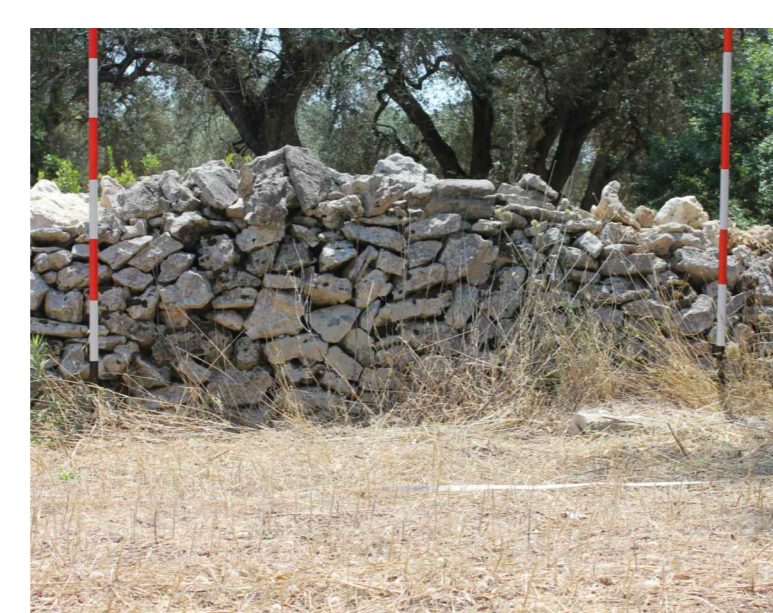
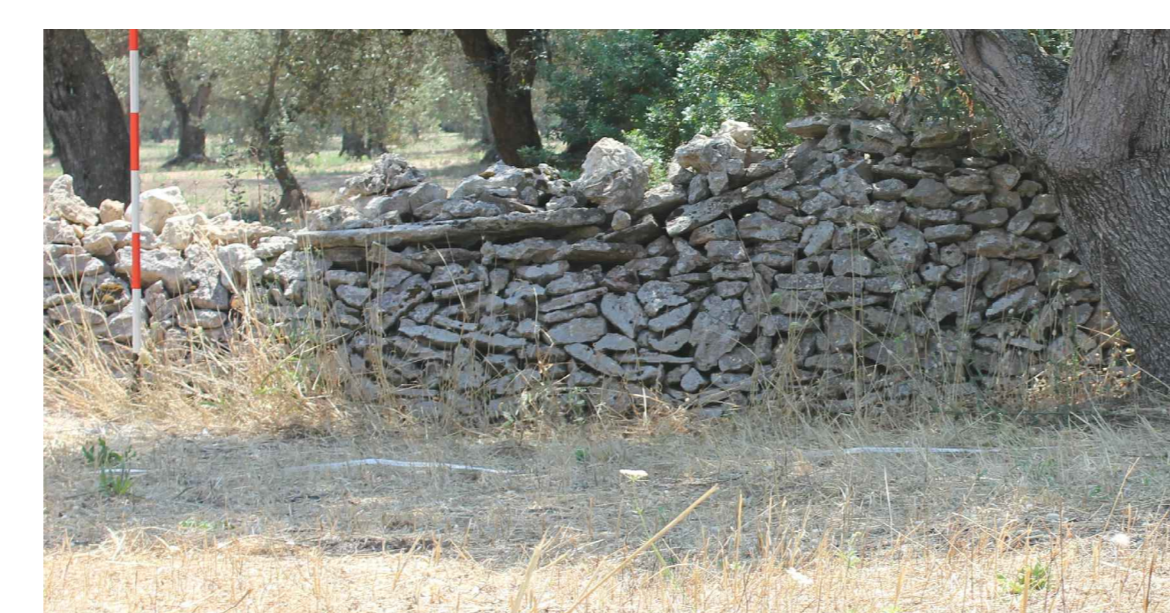
VISTA FOTOGRAFICA DI DETTAGLIO

Il paramento NO

La tessitura è abbastanza disordinata, fatta per stratificazione, composta da pietre di diverse dimensioni irregolari con spigoli non vivi, e grandi lastre di pietra calcarea con molto spazio tra i costitutivi. La cresta risulta essere disomogenea e spesso in crollo con pietre di grandi dimensioni irregolari allettate in obliquo al disotto delle quali in alcuni casi sono utilizzate lastre di pietra calcarea allettate di piatto. La zona centrale del muro è in crollo per una lunghezza di circa due metri e mezzo.
