RILIEVO VOLUMETRICO

PRODOTTORE		TAP		APPENDICE 5 TAVOLA 048 - DOCUMENTAZIONE DEL MURO A SECCO MR27REV	
PROGETTO	TRANS ADRIATIC PIPELINE	SCALE	1:50	Foglio	1 of 1
REDAZIONE	TRANS ADRIATIC PIPELINE	DATA	2023	REVISIONE	01
PRODOTTORE	TRANS ADRIATIC PIPELINE	PROGETTO	TRANS ADRIATIC PIPELINE	REDAZIONE	TRANS ADRIATIC PIPELINE

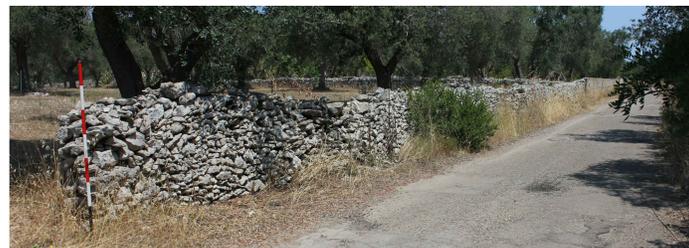
VISTA FOTOGRAFICA GENERALE

vista generale S-E

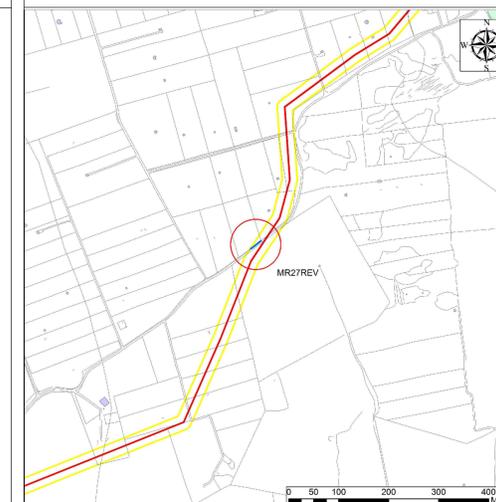
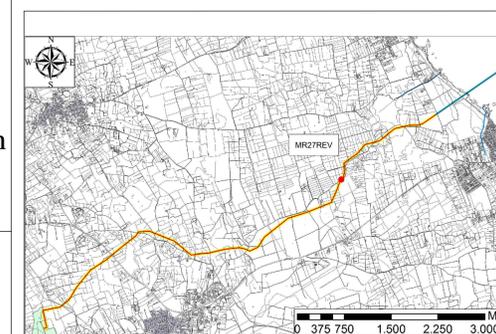
Tipologia 2 - Accumulazione a stratificazione con tessitura molto disordinata.

Muro orientato NordEst-SudOvest. Entrambi i paramenti risultano essere ben visibili. Il muro è costituito da pietre di diverse dimensioni irregolari con spigoli non vivi, lastre di pietra calcarea di grandi dimensioni. Il muro verso est è moderno composto da blocchi di cemento. I paramenti, hanno uguale tessitura.
 Il paramento SE
 La tessitura è abbastanza disordinata, fatta per stratificazione, composta da pietre di diverse dimensioni irregolari con spigoli non vivi, e grandi lastre di pietra calcarea con molto spazio tra i costitutivi. La cresta risulta essere disomogenea e spesso in crollo con pietre di grandi dimensioni irregolari allettate in obliquo al disotto delle quali in alcuni casi sono utilizzate lastre di pietra calcarea allettate di piatto. La zona centrale del muro è in crollo per una lunghezza di circa due metri e mezzo.
