RILIEVO VOLUMETRICO

Tipologia 3 - Accumulazione a stratificazione con tessitura mediamente disordinata..

PROGETTO		LAVORI		DATA	
PROGETTISTA	ING. ...	DIR. LAVORI	ING. ...	DATA	...
<p>TRANS AGRATIC PIPELINE TAP Appendice 5 Tavola 050 - Documentazione del muro a secco MR29</p> <p>Scale: - Foglio: 1 of 1</p> <p>TRANS AGRATIC PIPELINE TAP MALO - ERM - 643 - Y - TAE - 1000 - 0107</p> <p>ENVIRONMENTAL RESOURCES MANAGEMENT</p>

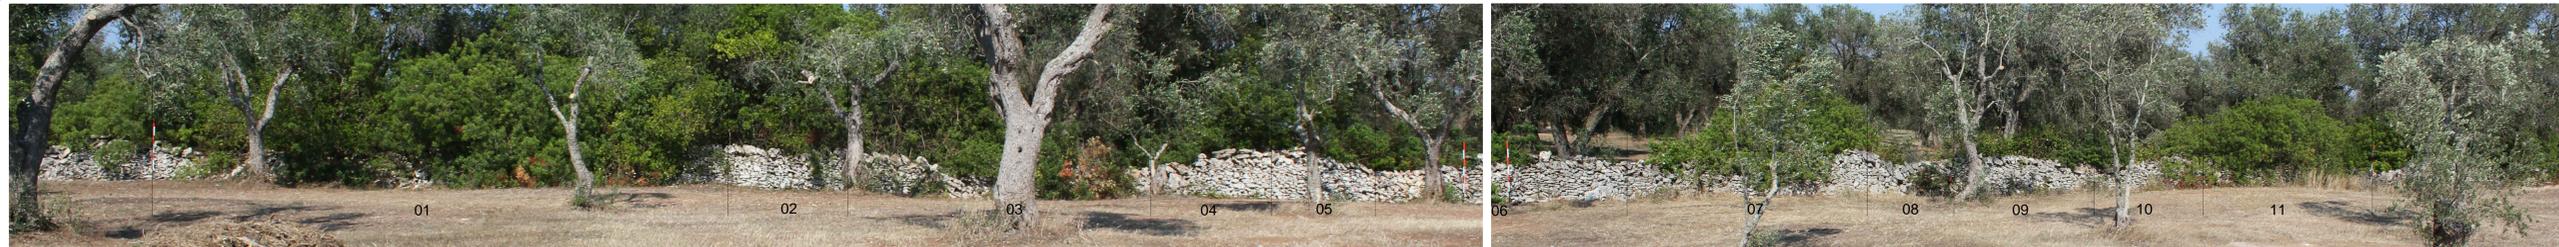
prospetto generale ovest

Muro interpodereale orientato N-S. La visibilità risulta nulla ad Est e parziale a Ovest, a causa della fittissima vegetazione. Il prospetto Ovest appare discontinuo nell'altezza e nella conservazione, ma fondamentalmente sembrerebbe realizzato mediante accumulazione per stratificazione regolare, utilizzando grosse pietre alla base, lastre lapidee e pietre dalla forma pseudo-isodoma di dimensioni medie, poste di piatto, per il paramento e pietre di pezzatura maggiore, poste di testa, per la cresta. Il muro presenta crolli, essenzialmente della cresta, in diversi punti.
