RILIEVO VOLUMETRICO

- Microtunnel
- Corridoio 30m
- Tracciato di Progetto

Tipologia 4 - Accumulazione a stratificazione con prevalenza di lastre.

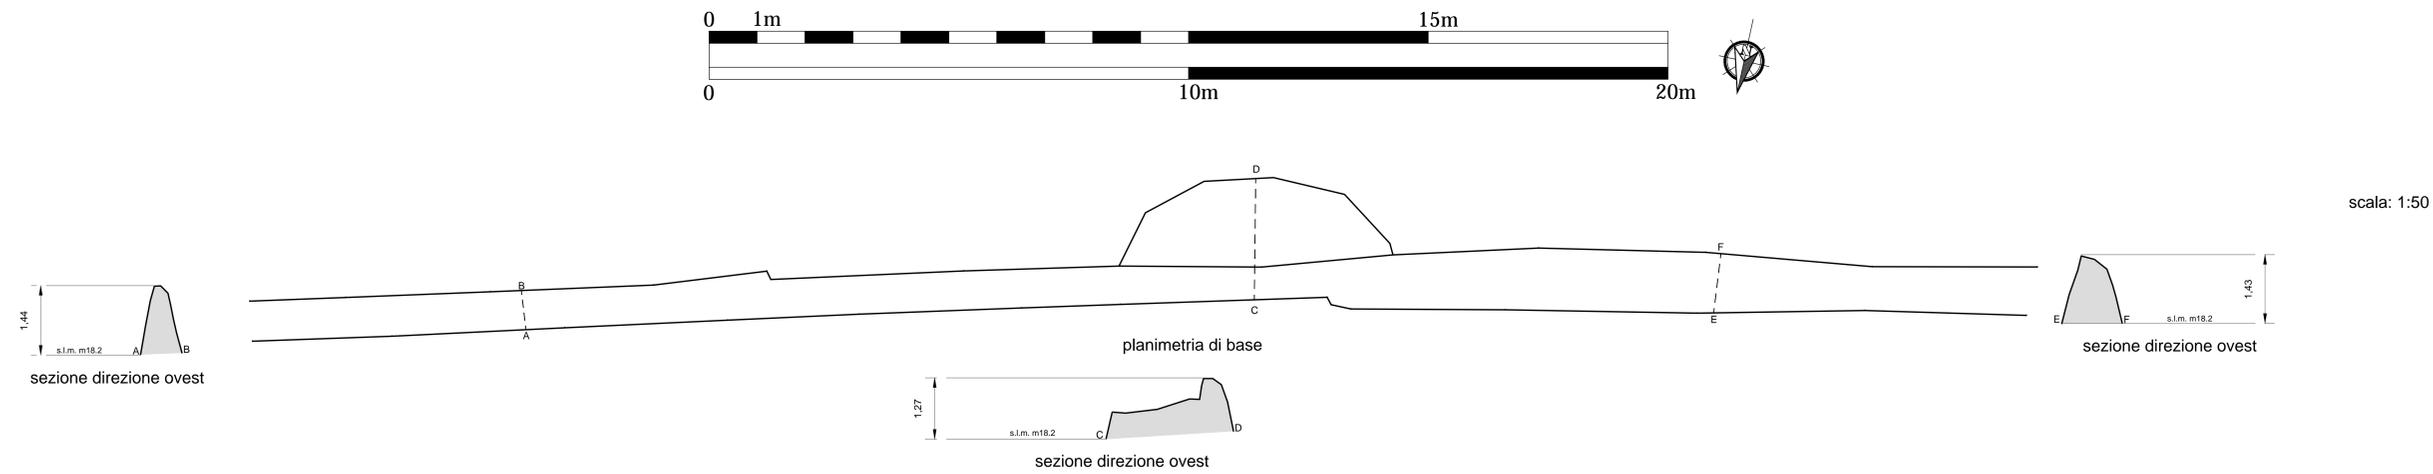
Muro orientato EstOvest. Entrambi i paramenti risultano ben visibili, tranne per un tratto di 2-3 metri, verso est per la presenza di un albero addossato. Le pietre che compongono il muro sono molto eterogenee, in maggior parte lastre litiche di piccole e medie dimensioni, a cui si alternano pietre irregolari senza spigoli vivi e blocchi quadrati.(70-80x20 cm.). La tessitura di entrambi i paramenti risulta essere abbastanza disordinata fatta per stratificazione. Il muro verso ovest è in crollo. Entrambi i paramente hanno uguale tessitura.

Il paramento sud possiede una tessitura disordinata fatta per stratificazione utilizzando pietre di diversa forma e pezzatura, in maggior parte lastre litiche di piccole e medie dimensioni allettate oblique o di taglio, a cui si alternano pietre irregolari senza spigoli vivi e blocchi quadrati.(70-80x30 cm.), con molto spazio tra i costitutivi. La parte superiore è disomogenea e spesso in crollo, in molti punti caratterizzata da lastre in calcare allettate obliquamente o blocchi più quadrati grezzamente (70x20), inoltre sono stati individuati due blocchi squadrati con canaletta centrale a sezione semicircolare o rettangolare. Il muro verso est è interessato da una tamponatura composta da tre filari sovrapposti di blocchi squadrati (70-80x20 cm) riutilizzati, non in situ, allettati di faccia con molto spazio tra i costitutivi, con una volumetria molto inferiore rispetto al restante muro. Al disopra dei blocchi sono appoggiate in modo disordinato alcune pietre di media pezzatura irregolari. Il muro verso ovest è in crollo
