RILIEVO VOLUMETRICO

- Microtunnel
- Corridoio 30m
- Tracciato di Progetto

PRODOTTORE		TAP		APPENDICE 5 TAVOLA 062 - DOCUMENTAZIONE DEL MURO A SECCO MR37	
PROGETTO	TRANS ADRIATIC PIPELINE	SCALE	1:50	Foglio	1 of 1
PRODOTTORE	TRANS ADRIATIC PIPELINE	SCALE	1:50	REVISIONE	00
PRODOTTORE	TRANS ADRIATIC PIPELINE	SCALE	1:50	REVISIONE	00

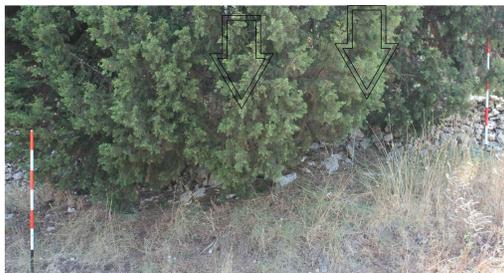
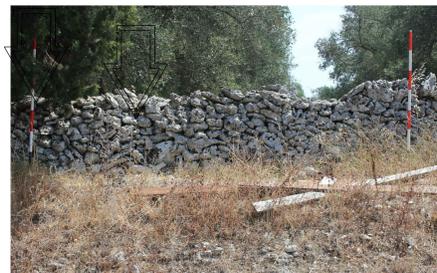
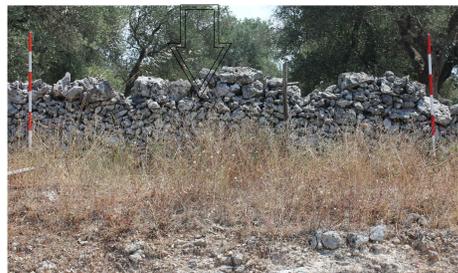
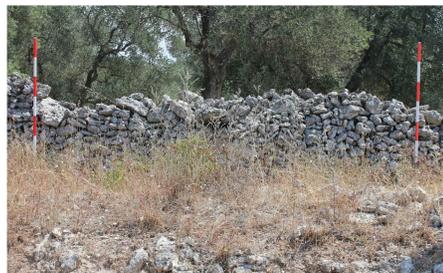
Muro orientato Nord-Sud. Entrambi i paramenti risultano non visibili per un piccolo tratto di 6-7 metri verso sud, per la presenza di alberi addossati. Il paramento ovest risulta scarsamente visibile per la presenza di alberi addossati mentre quello est è ben visibile. Il muro è costituito da pietre di diverse dimensioni irregolari con spigoli non vivi. La tessitura di entrambi i paramenti risulta essere molto disordinata fatta per stratificazione. In entrambi i paramenti si segnala la presenza di cedimenti e dissesti strutturali. Entrambi i paramenti hanno uguale tessitura.

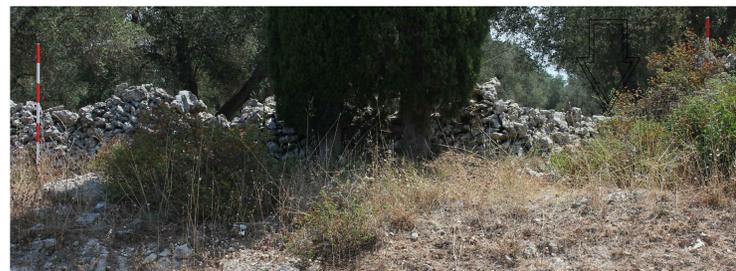
05

Il paramento ovest possiede una tessitura molto disordinata fatta per stratificazione utilizzando pietre di diverse dimensioni irregolari con spigoli non vivi, con molto spazio tra i costitutivi. La parte superiore è disomogenea e spesso in crollo. Si segnala la presenza all'interno del paramento di cedimenti e dissesti strutturali.

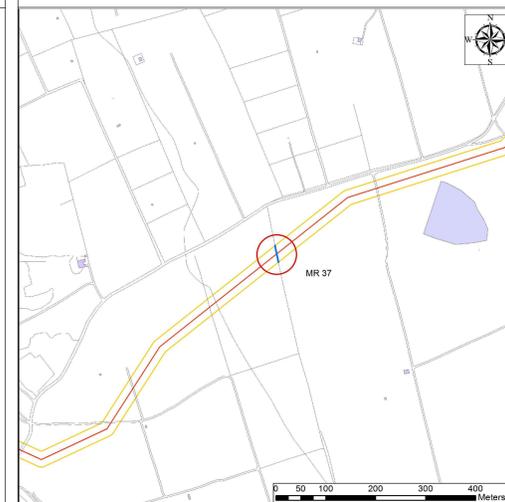
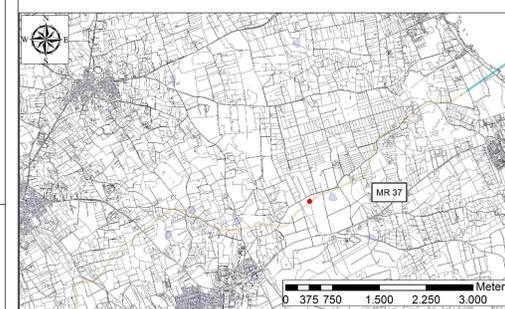
Tipologia 2 - Accumulazione a stratificazione con tessitura molto disordinata.
