RILIEVO VOLUMETRICO

PRODOTTORE		TRANS ADRIATIC PIPELINE		APPENDICE 5 TAVOLA 066 - DOCUMENTAZIONE DEL MURO A SECCO MR40	
DATA	19/09/2013	ESPRESSIONE PER PROCEDURA VIA	STATO	PROGETTO	REVISIONE
PROGETTO	TRANS ADRIATIC PIPELINE	ESPRESSIONE PER PROCEDURA VIA	STATO	PROGETTO	REVISIONE
PRODOTTORE	TRANS ADRIATIC PIPELINE	ESPRESSIONE PER PROCEDURA VIA	STATO	PROGETTO	REVISIONE
PRODOTTORE	TRANS ADRIATIC PIPELINE	ESPRESSIONE PER PROCEDURA VIA	STATO	PROGETTO	REVISIONE

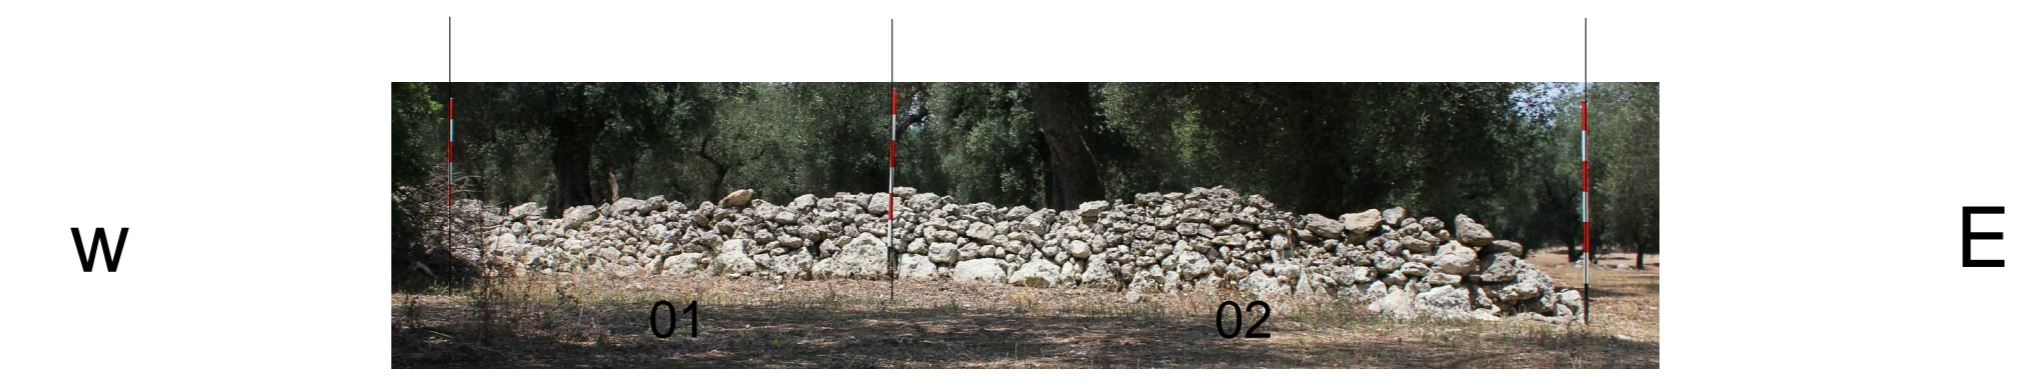
prospetto generale sud

Muro orientato Est-ovest interseca breve tratto di un muro orientato NordSud che rientra nel buffer. Entrambi i paramenti del muro orientato EstOvest risultano ben visibili. Il muro è costituito da pietre di diverse dimensioni irregolari con spigoli non vivi. La tessitura di entrambi i paramenti risulta essere molto disordinata fatta per stratificazione. Entrambi i paramenti hanno uguale tessitura. Il muro orientato NordSud non risulta visibile per la presenza di un albero verso sud, la restante porzione risulta essere in crollo, rilevato parzialmente per un piccolo tratto, di cui non sono descrivibili entrambi i paramenti.
