RILIEVO VOLUMETRICO

PROGETTO		TRANS ADRIATIC PIPELINE		APPENDICE 5 TAVOLA 070 - DOCUMENTAZIONE DEL MURO A SECCO MR42	
PRODOTTORE	TRANS ADRIATIC PIPELINE	PROGETTISTA	TRANS ADRIATIC PIPELINE	SCALE	FOGLIO 1 di 1
REDAZIONE	TRANS ADRIATIC PIPELINE	REDAZIONE	TRANS ADRIATIC PIPELINE	DATA	2023
VERIFICA	TRANS ADRIATIC PIPELINE	VERIFICA	TRANS ADRIATIC PIPELINE	PROGETTO	APPENDICE 5 TAVOLA 070 - DOCUMENTAZIONE DEL MURO A SECCO MR42
APPROVAZIONE	TRANS ADRIATIC PIPELINE	APPROVAZIONE	TRANS ADRIATIC PIPELINE	REDAZIONE	TRANS ADRIATIC PIPELINE

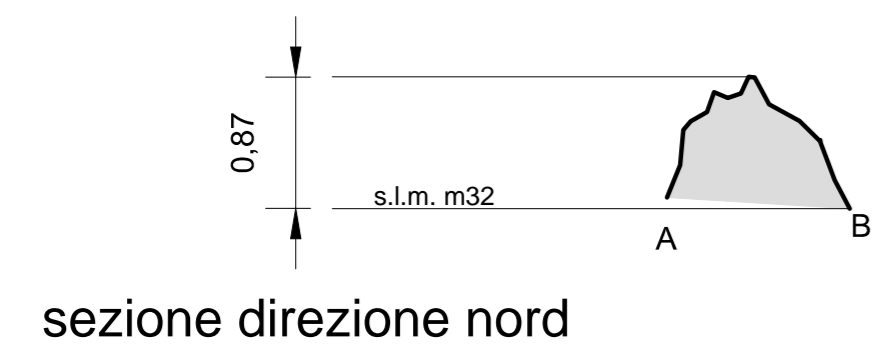
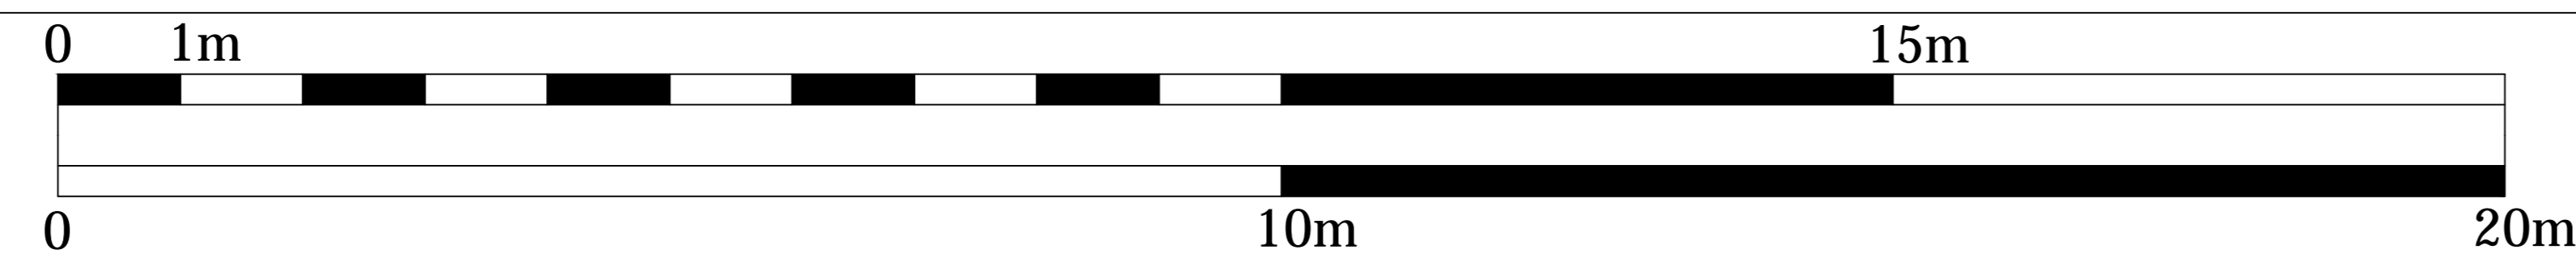
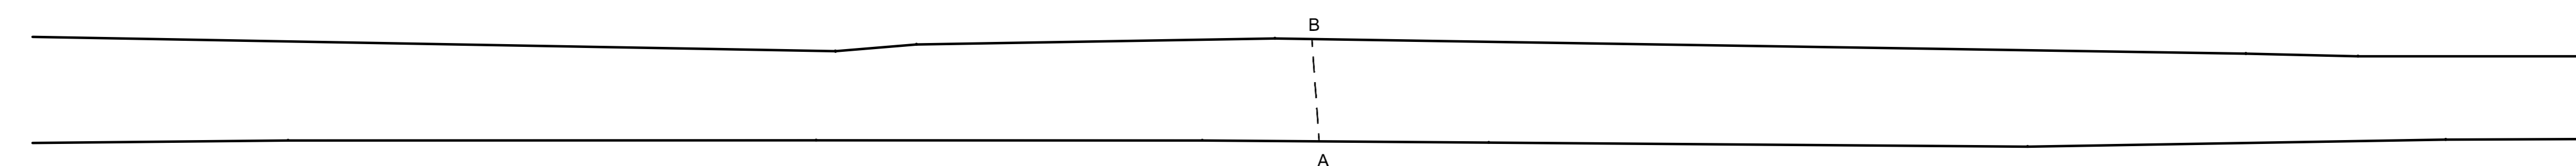
Muro interpodereale orientato N-S. La visibilità del prospetto Est è parzialmente compromessa dalla vegetazione; buona quella del prospetto Ovest.

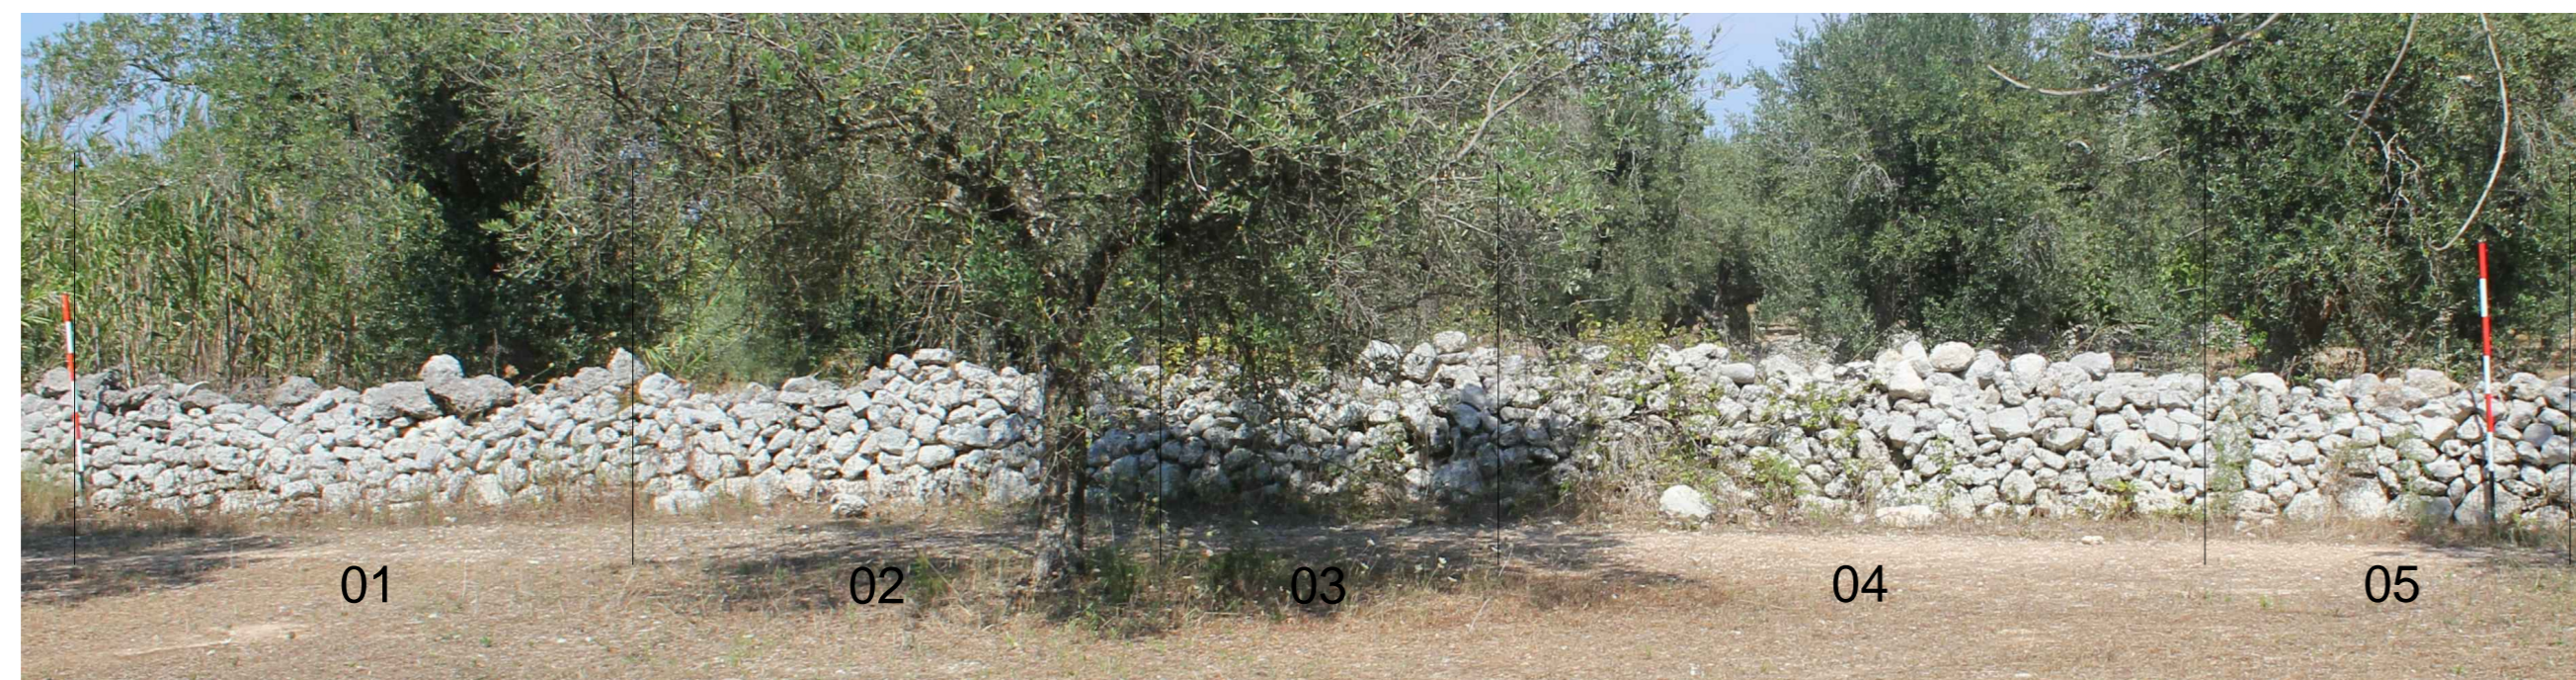
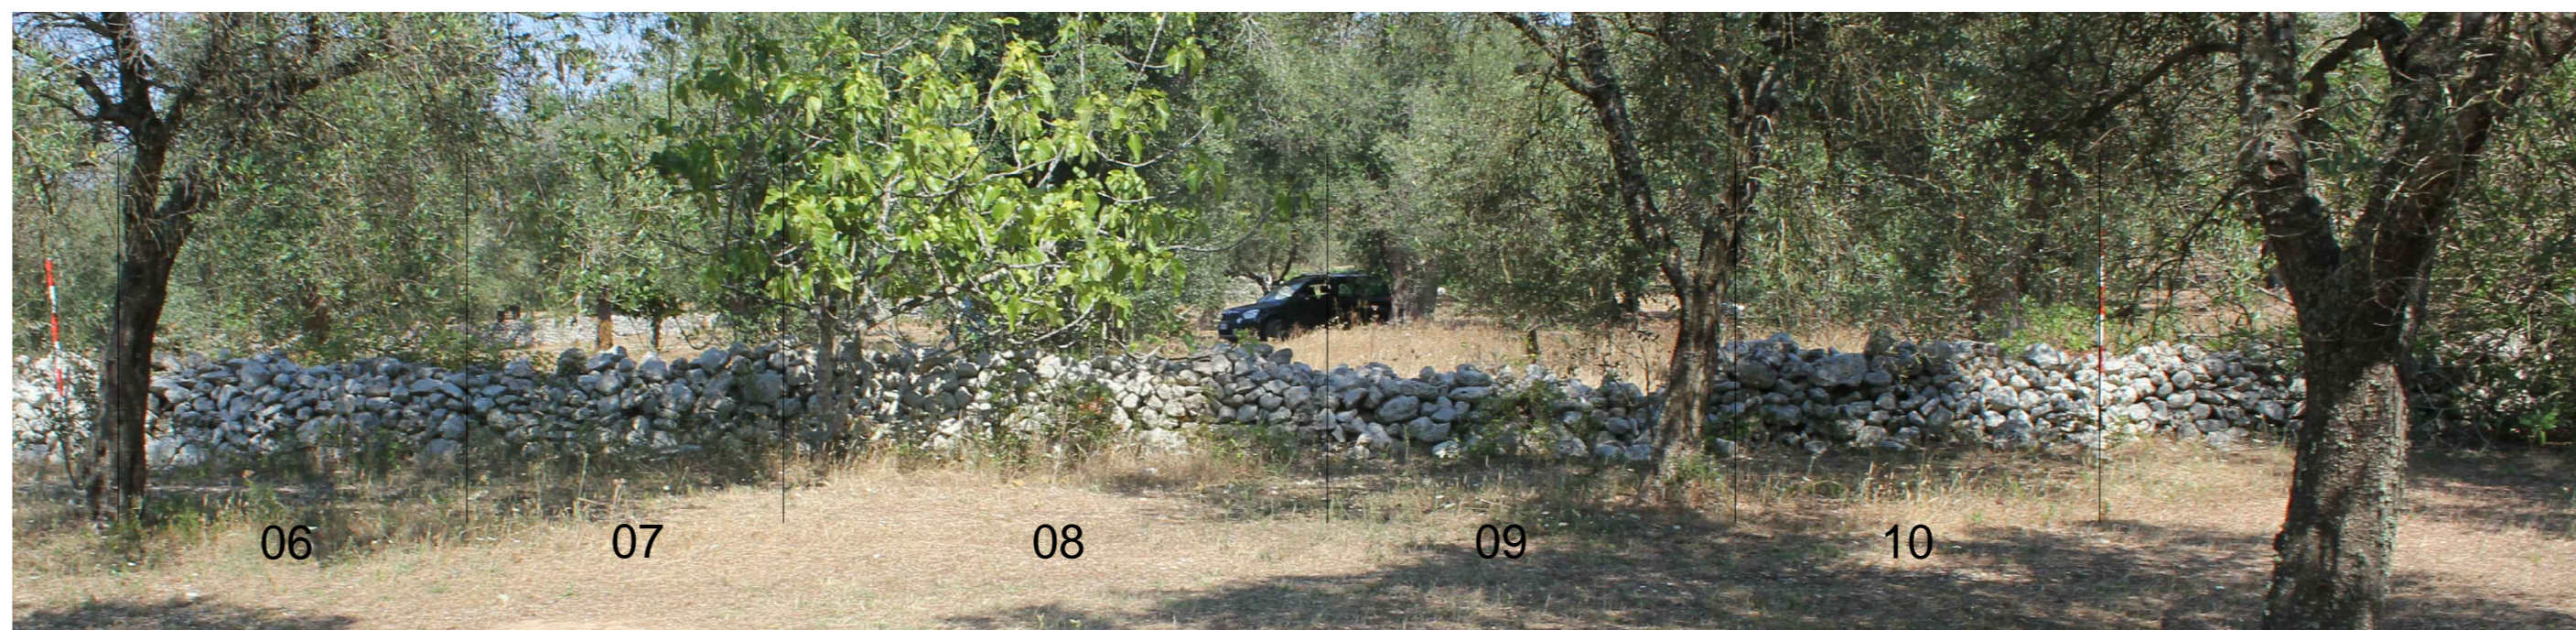
prospetto generale ovest

Il paramento Ovest è costituito da pietre di media o grande pezzatura, poggiate su una base di pietre di grandi dimensioni; sulla sommità, la cresta è formata da grosse pietre messe di taglio. La tessitura è abbastanza omogenea, tranne che nella parte meridionale.

Lo stato di conservazione è pessimo per tutto il paramento Est; quello occidentale è meglio preservato, tranne che nella parte meridionale dove vi è un grosso crollo e la tessitura risulta seriamente compromessa.

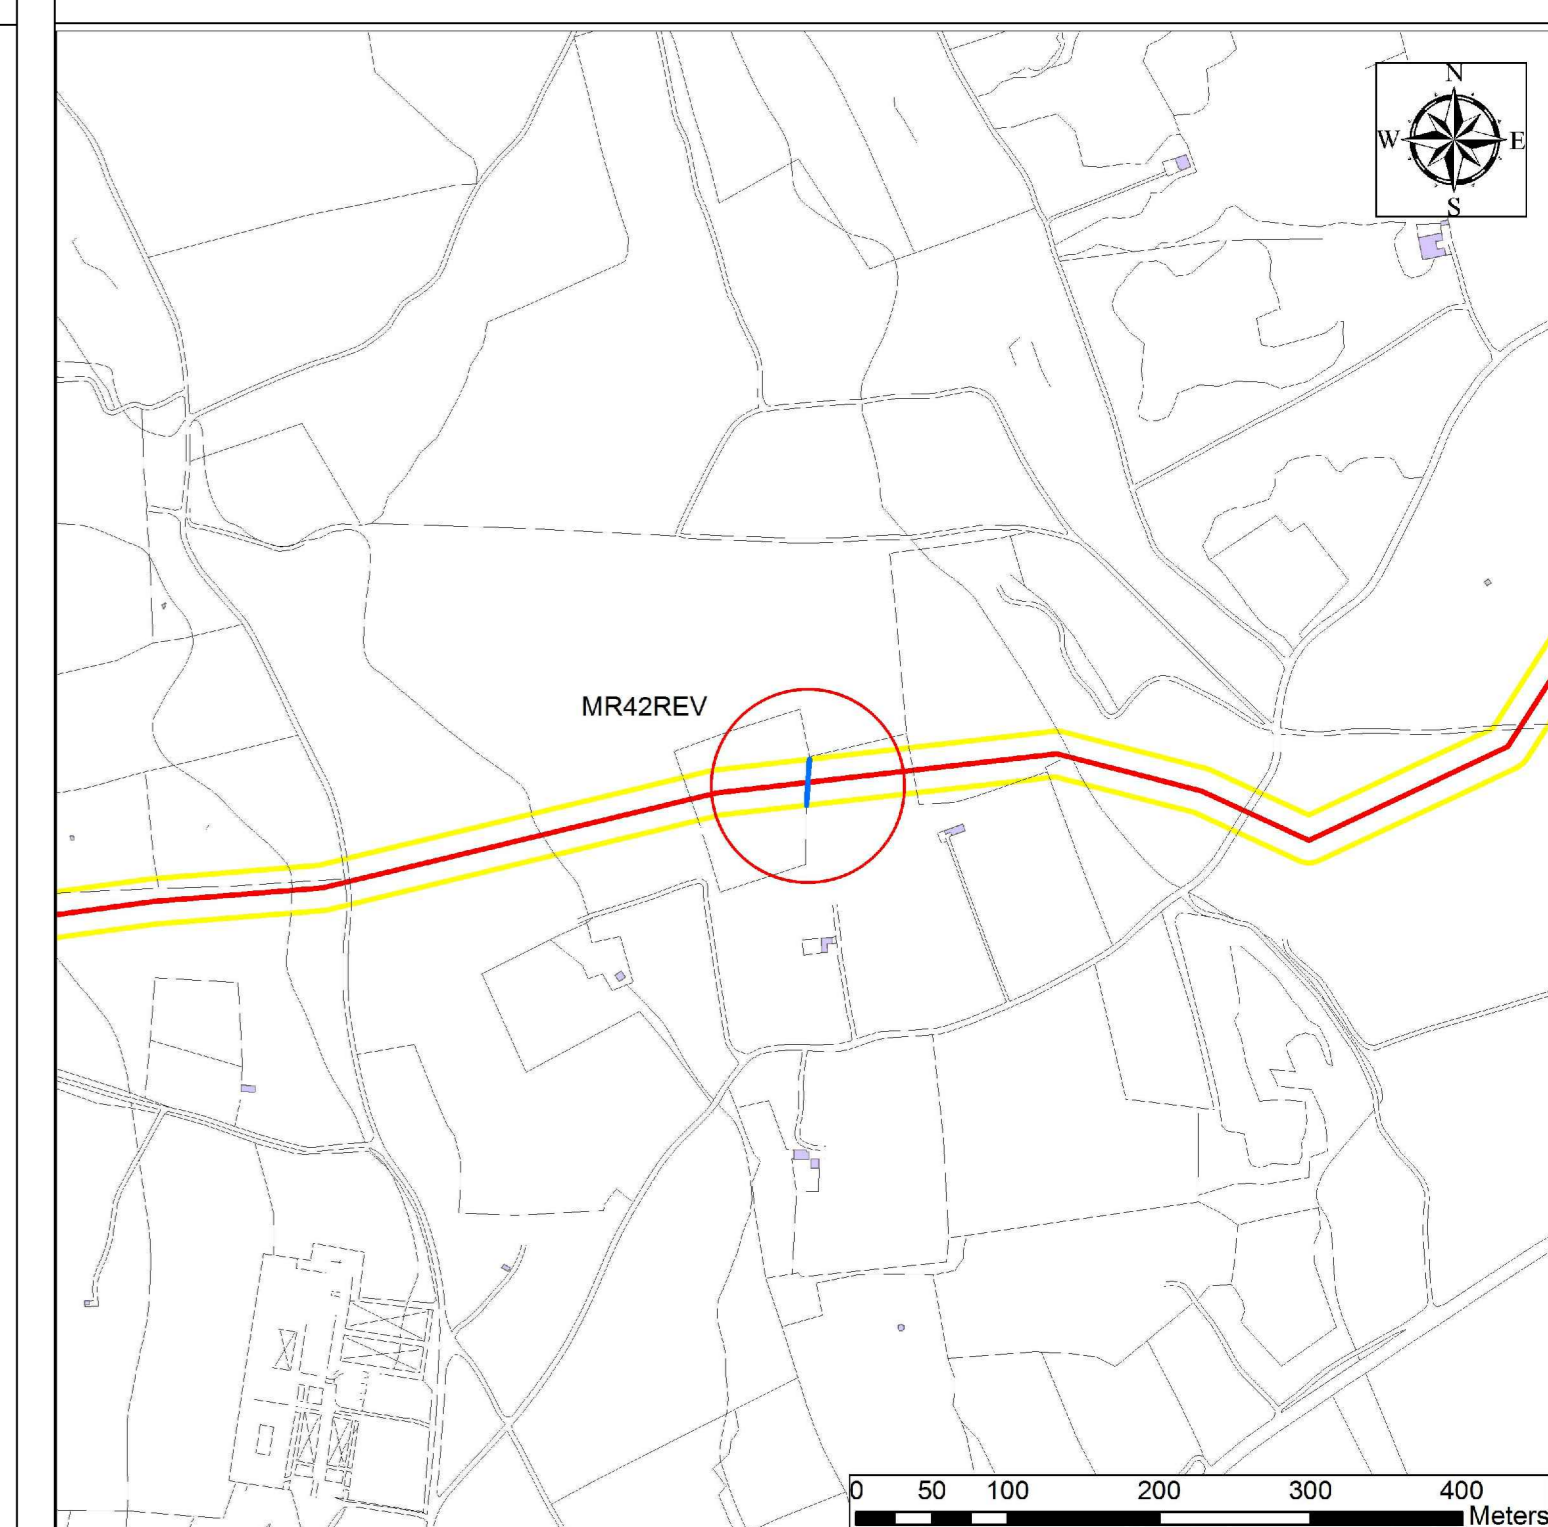
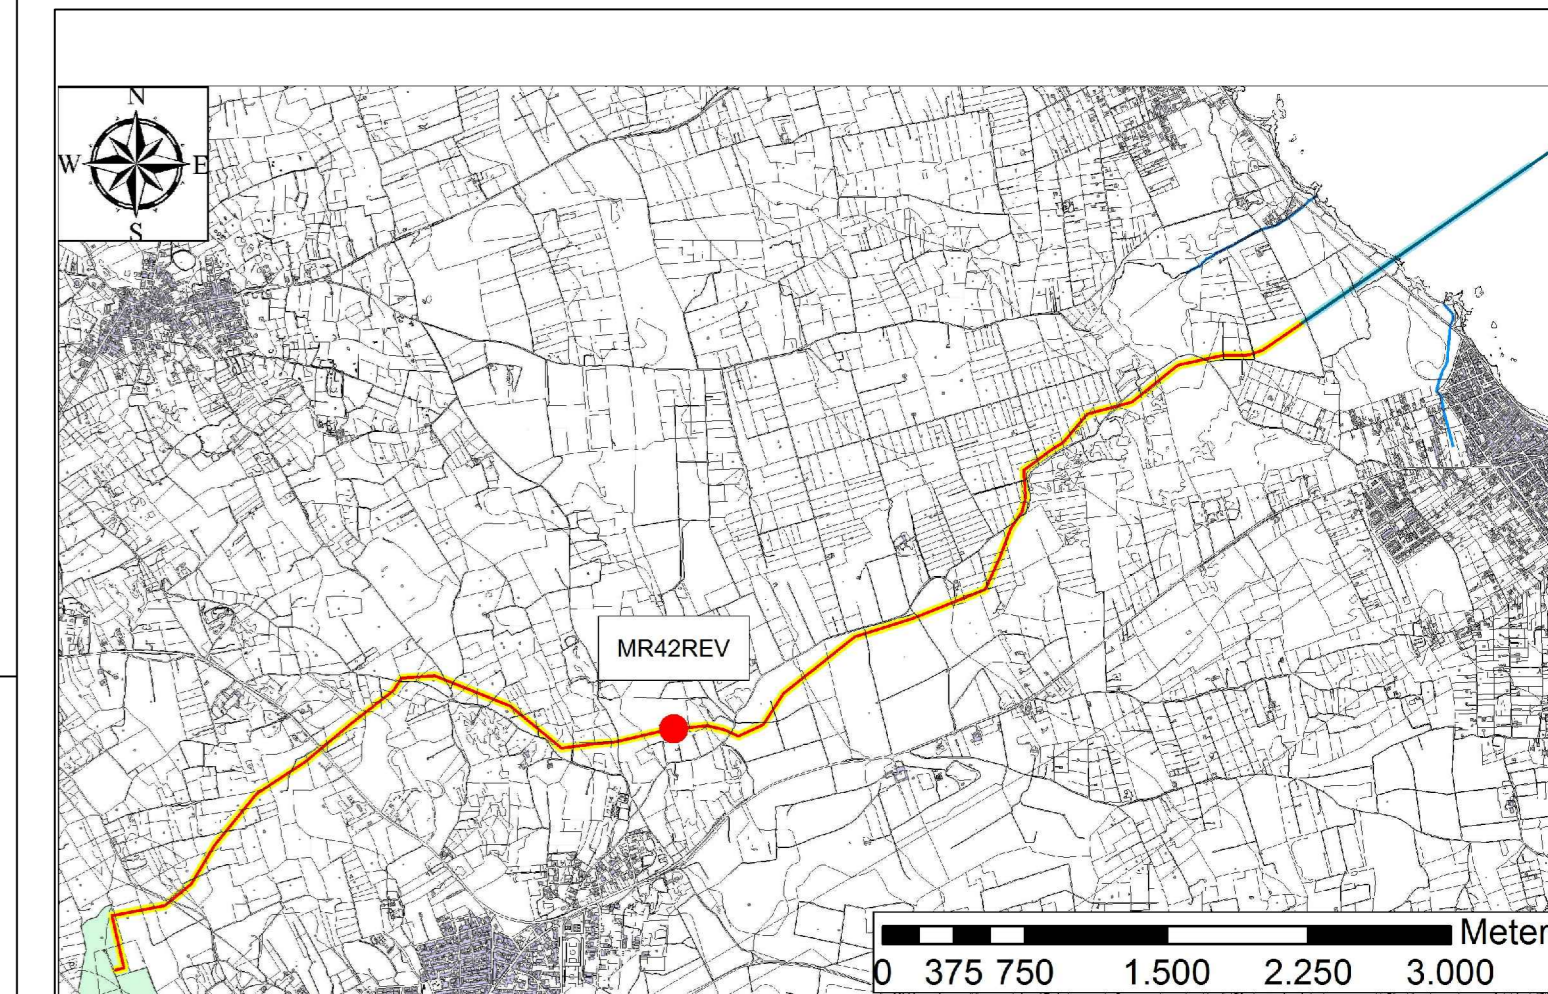
Tipologia 2 - Accumulazione a stratificazione con tessitura molto disordinata.
