RILIEVO VOLUMETRICO

PRODOTTORE		TAP		APPENDICE 5 TAVOLA 071 - DOCUMENTAZIONE DEL MURO A SECCO MR43	
PROGETTO	TRANS ADRIATIC PIPELINE	SCALE	1:50	Foglio	1 of 1
REDAZIONE	TRANS ADRIATIC PIPELINE	DATA	2024	REVISIONE	01
PROVA	TRANS ADRIATIC PIPELINE	DATA	2024	REVISIONE	01
PROVA	TRANS ADRIATIC PIPELINE	DATA	2024	REVISIONE	01

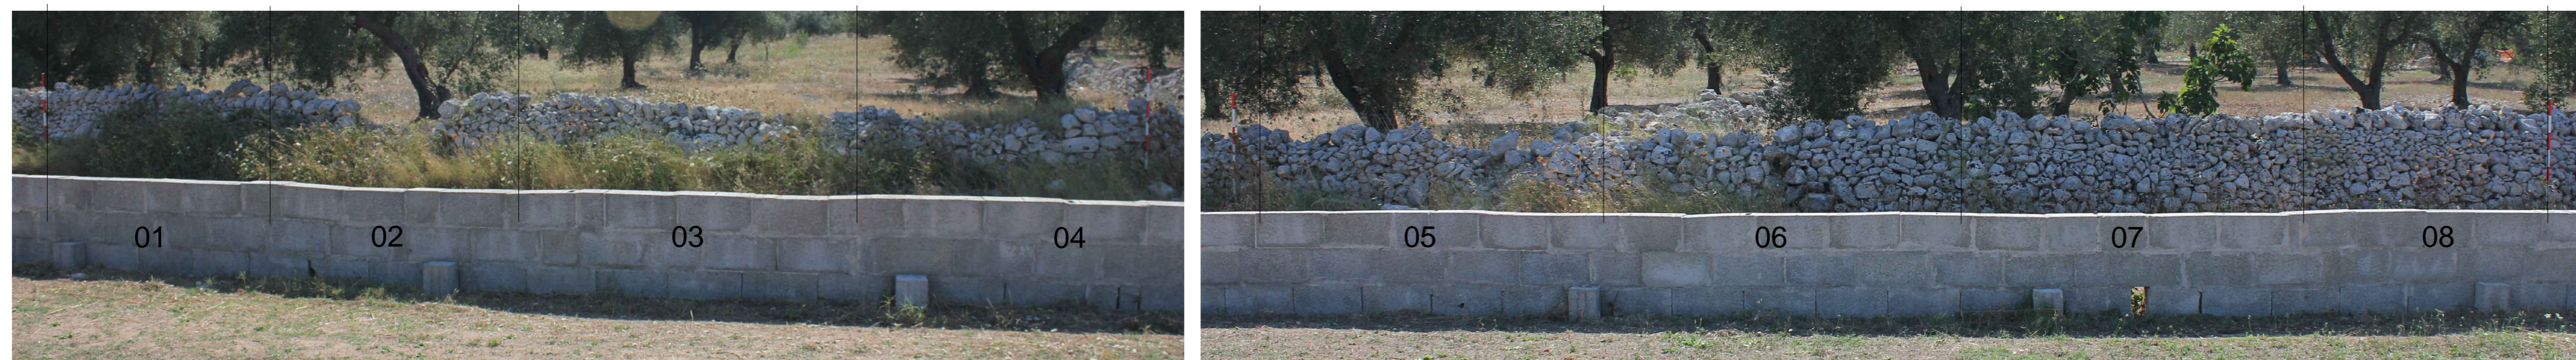
prospetto generale est

Muro orientato Nord-Sud. Entrambi i paramenti risultano parzialmente visibili per la presenza di alta vegetazione. Il muro è costituito da pietre di diverse dimensioni irregolari con spigoli non vivi, in maggior parte medie. La tessitura di entrambi i paramenti risulta essere molto disordinata fatta per stratificazione. Entrambi i paramenti hanno uguale tessitura.

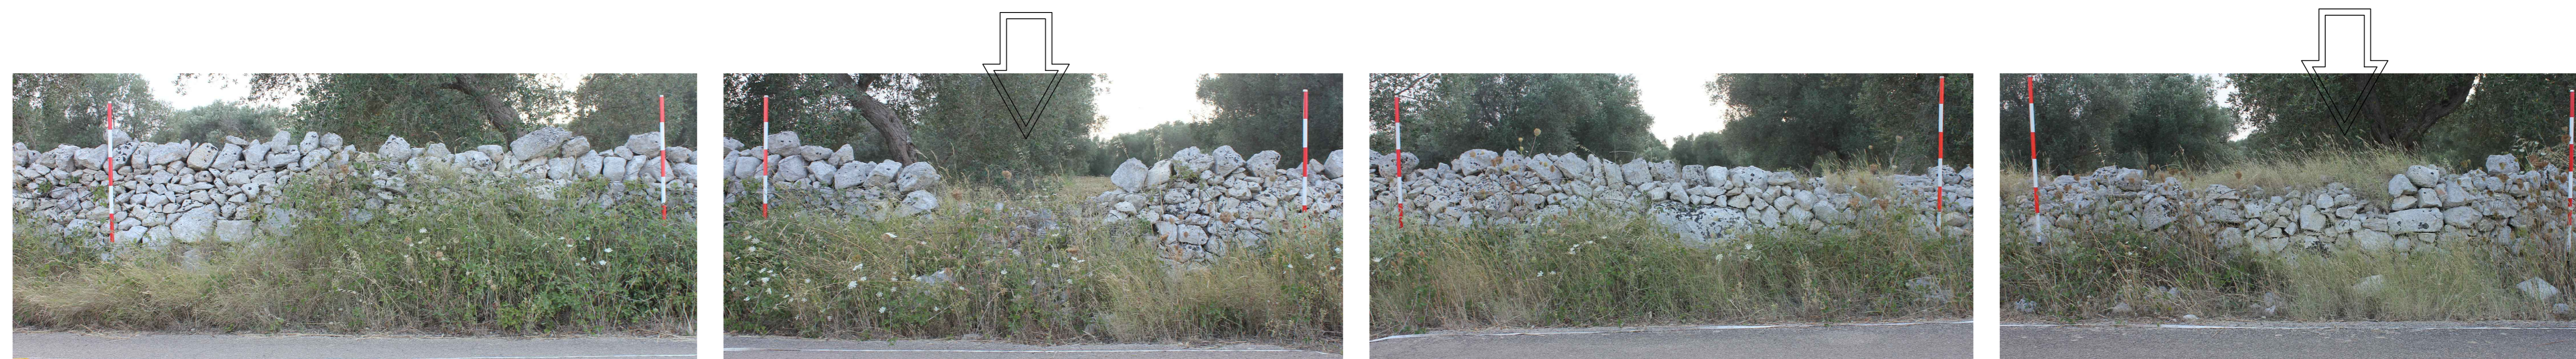
prospetto di dettaglio est

Il paramento est possiede una tessitura molto disordinata fatta per stratificazione utilizzando pietre di diverse dimensioni irregolari con spigoli non vivi, in maggior parte medie, con molto spazio tra i costitutivi. Alla base in alcuni punti sono utilizzate pietre di maggiore pezzatura tra cui una grande pietra (1x0,80) irregolare. La parte superiore è disomogenea e spesso in crollo. Si segnala la presenza all'interno del paramento di cedimenti e dissesti strutturali. Inoltre verso sud il muro è in crollo in corrispondenza dell'intersezione con un muro parallelo al tracciato.
