RILIEVO VOLUMETRICO

PROGETTO		TRANS ADRIATIC PIPELINE		APPENDICE 5 TAVOLA 072 - DOCUMENTAZIONE DEL MURO A SECCO MR43	
PRODOTTORE	TRANS ADRIATIC PIPELINE	PROGETTISTA	TRANS ADRIATIC PIPELINE	SCALE	Foglio 1 of 1
REDAZIONE	TRANS ADRIATIC PIPELINE	REDAZIONE	TRANS ADRIATIC PIPELINE	DATA	01
VERIFICA	TRANS ADRIATIC PIPELINE	VERIFICA	TRANS ADRIATIC PIPELINE	DATA	01
APPROVAZIONE	TRANS ADRIATIC PIPELINE	APPROVAZIONE	TRANS ADRIATIC PIPELINE	DATA	01

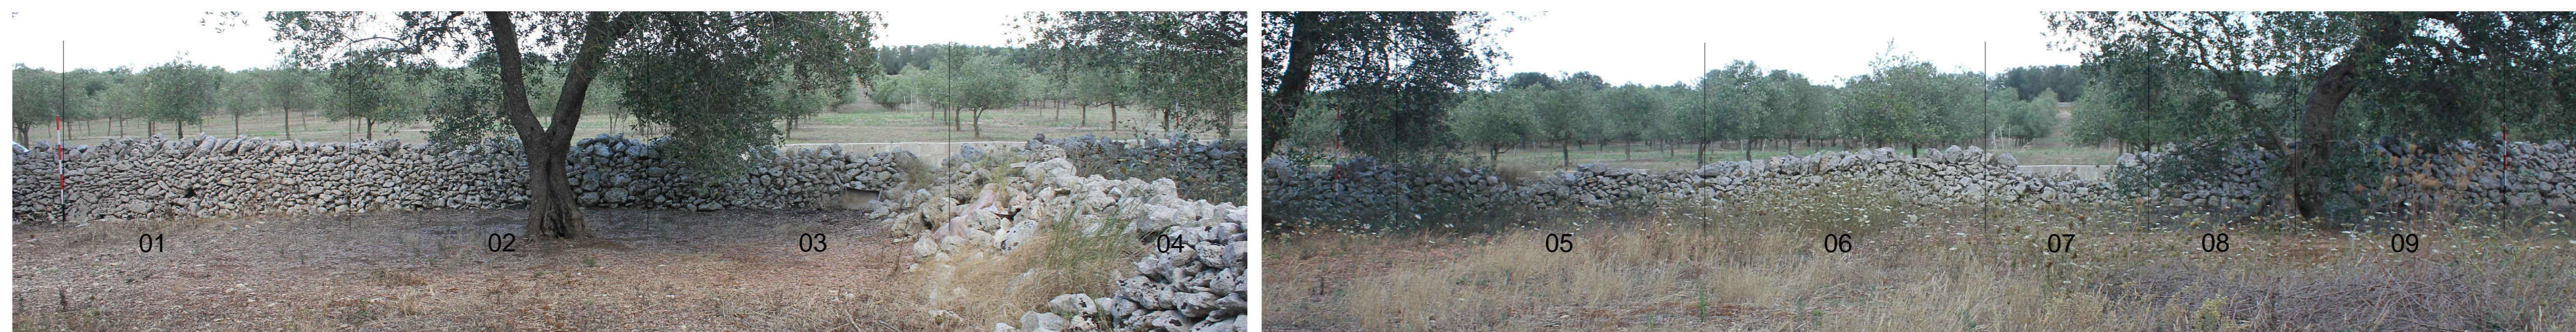
prospetto generale ovest

Muro orientato Nord-Sud. Entrambi i paramenti risultano parzialmente visibili per la presenza di alta vegetazione. Il muro è costituito da pietre di diverse dimensioni irregolari con spigoli non vivi, in maggior parte medie. La tessitura di entrambi i paramenti risulta essere molto disordinata fatta per stratificazione. Entrambi i paramenti hanno uguale tessitura.

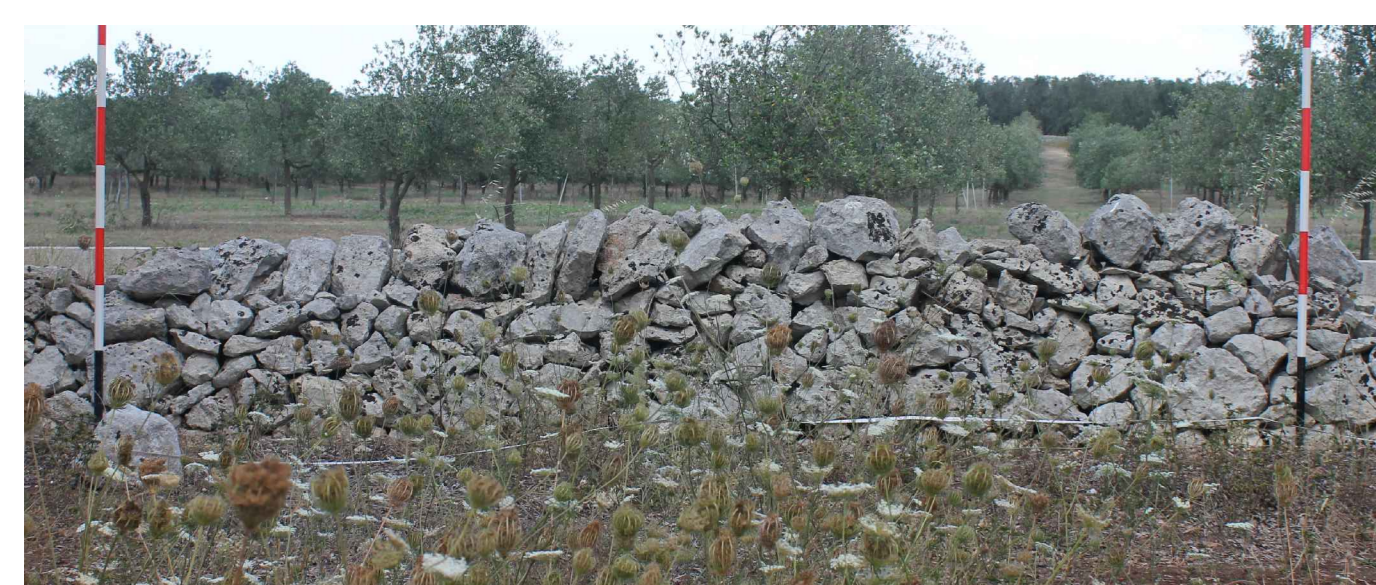
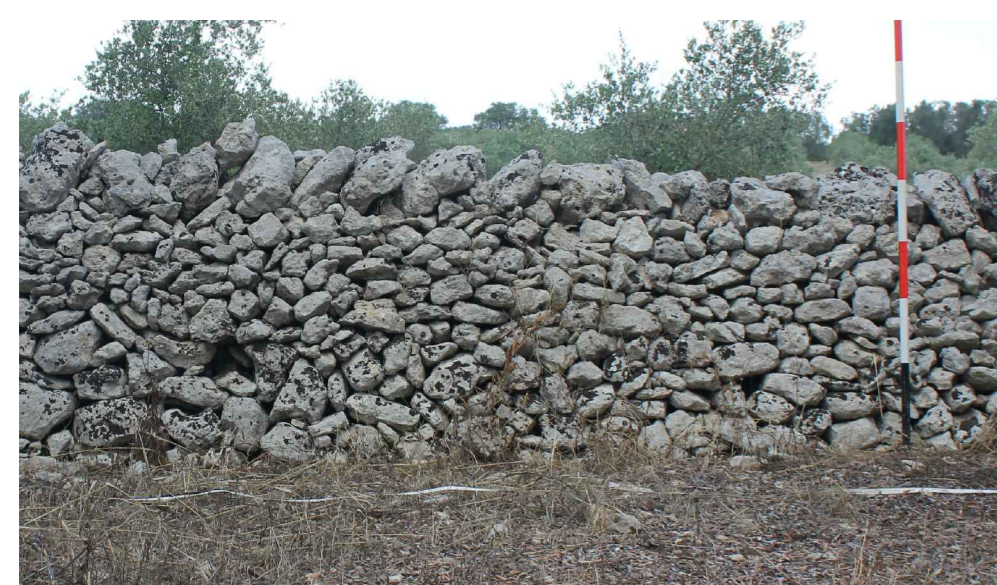
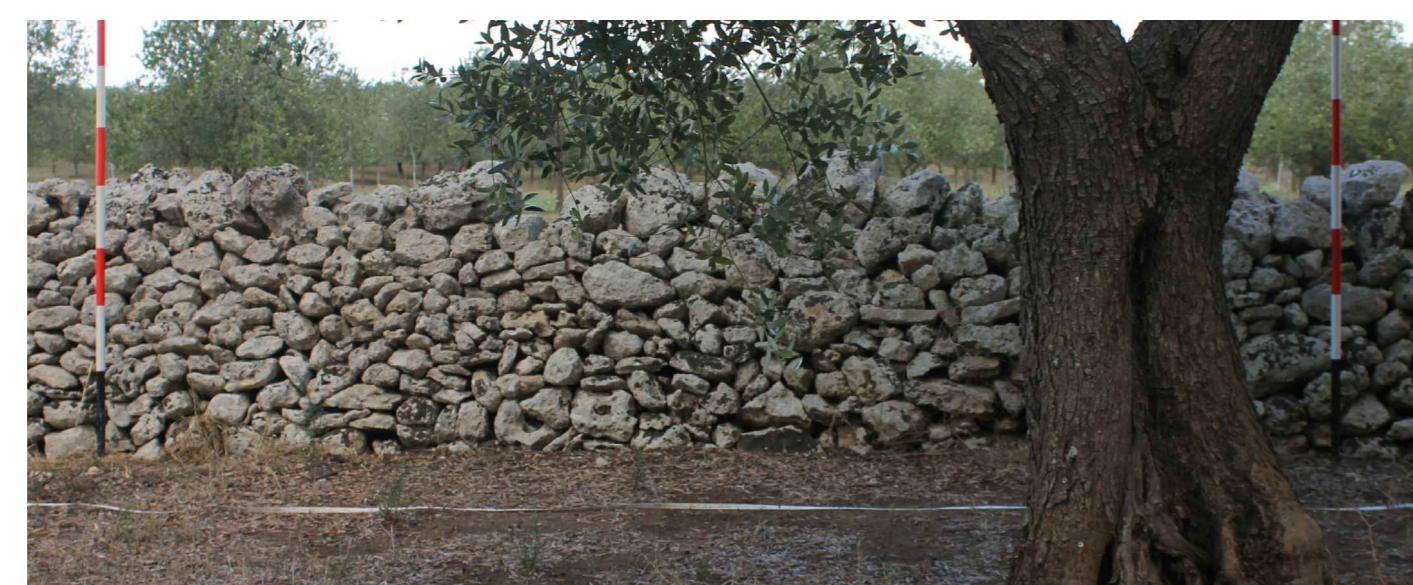
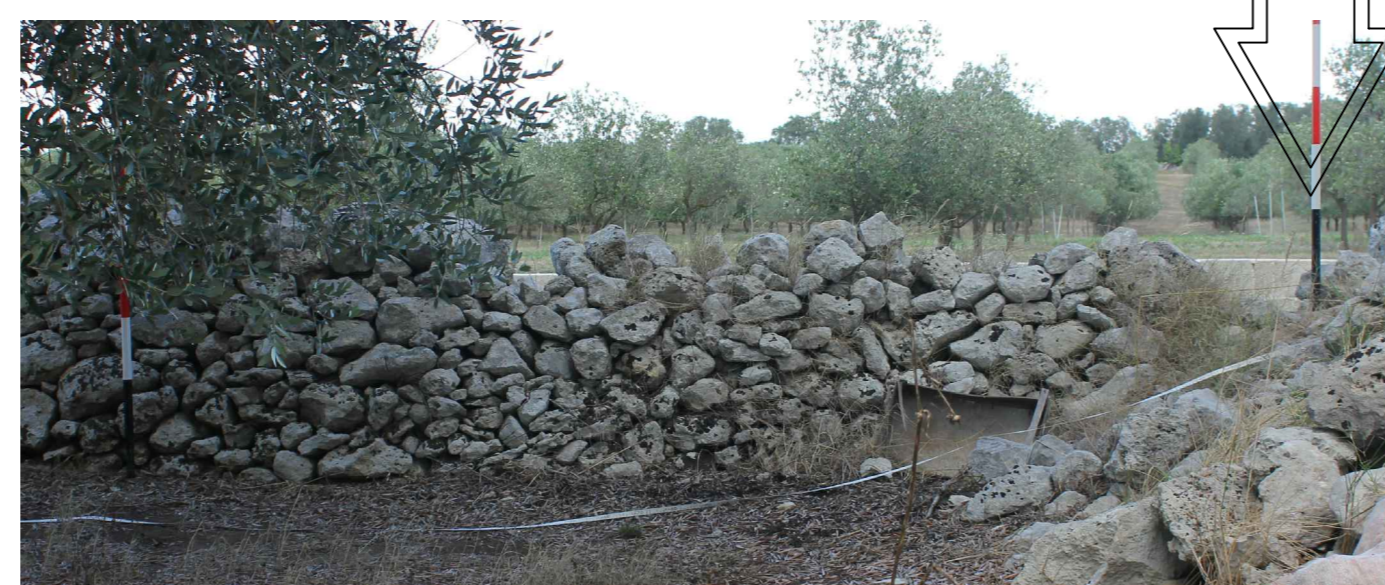
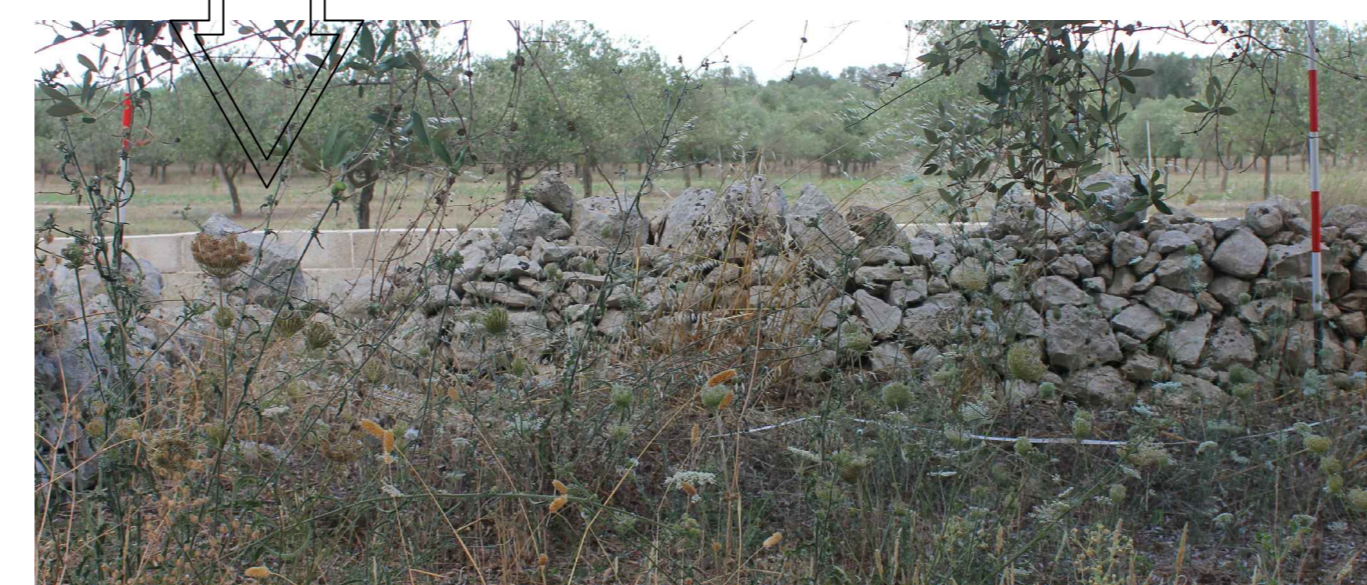
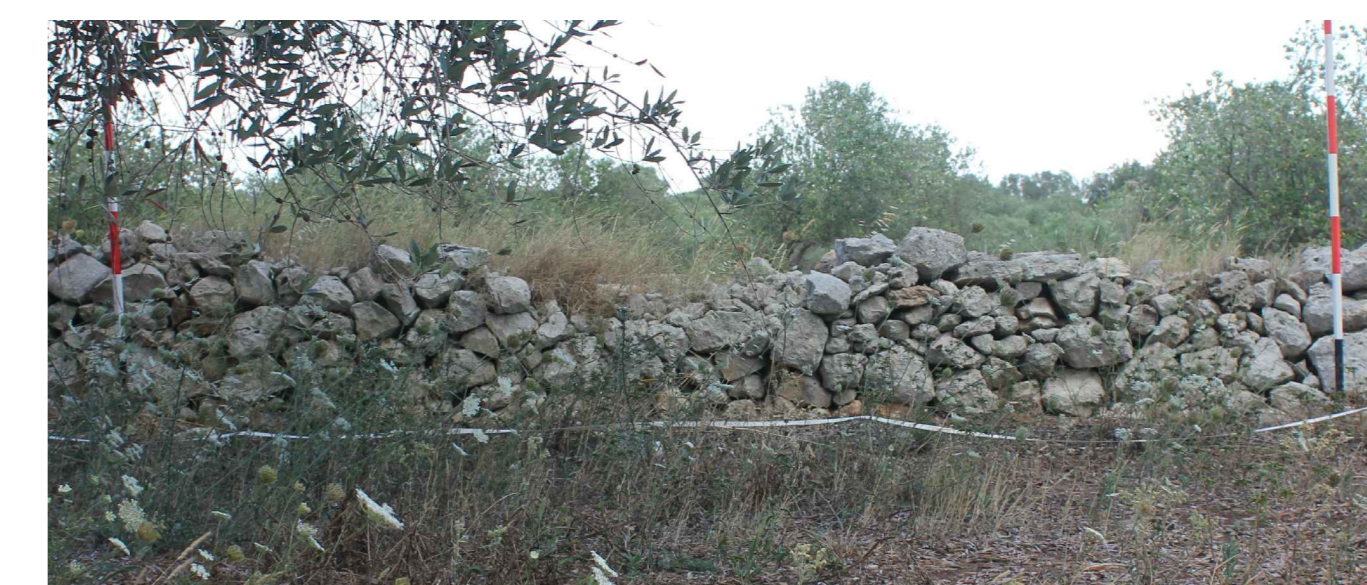
prospetto di dettaglio ovest

Il paramento ovest possiede una tessitura molto disordinata fatta per stratificazione utilizzando pietre di diverse dimensioni irregolari con spigoli non vivi, in maggior parte medie, con molto spazio tra i costitutivi. Alla base in alcuni punti sono utilizzate pietre di maggiore pezzatura tra cui una grande pietra (1x0,80) irregolare. La parte superiore è disomogenea e spesso in crollo. Si segnala la presenza all'interno del paramento di cedimenti e dissesti strutturali. Inoltre verso sud il muro è in crollo in corrispondenza dell'intersezione con un muro parallelo al tracciato.
