- Microtunnel
- Corridoio 30m
- Tracciato di Progetto

Tipologia 1 - Accumulazione disordinata per getto.

PROGETTO		TRANS ADRIATIC PIPELINE		APPENDICE 5 TAVOLA 086 - DOCUMENTAZIONE DEL MURO A SECCO MRS4REV	
PROGETTO	TRANS ADRIATIC PIPELINE	APPENDICE 5 TAVOLA 086 - DOCUMENTAZIONE DEL MURO A SECCO MRS4REV	SCALE	1:50	FOLIO
PROGETTO	TRANS ADRIATIC PIPELINE	APPENDICE 5 TAVOLA 086 - DOCUMENTAZIONE DEL MURO A SECCO MRS4REV	SCALE	1:50	FOLIO
PROGETTO	TRANS ADRIATIC PIPELINE	APPENDICE 5 TAVOLA 086 - DOCUMENTAZIONE DEL MURO A SECCO MRS4REV	SCALE	1:50	FOLIO
PROGETTO	TRANS ADRIATIC PIPELINE	APPENDICE 5 TAVOLA 086 - DOCUMENTAZIONE DEL MURO A SECCO MRS4REV	SCALE	1:50	FOLIO

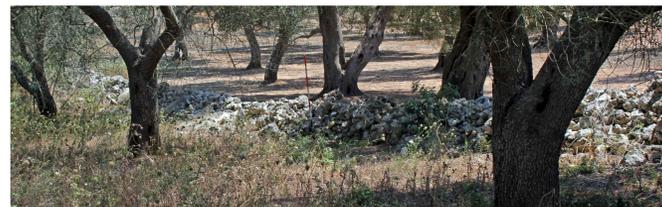
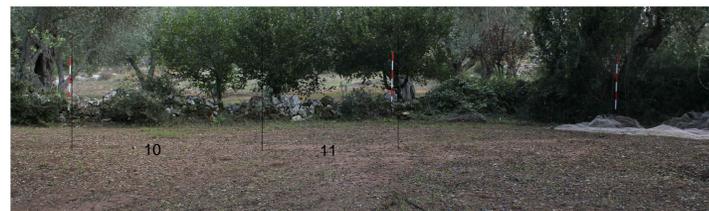
VISTA FOTOGRAFICA GENERALE

prospetto generale N-O

Muro interpodereale orientato NE-SO.

Prospetto Nord-Ovest.

Visibilità scarsa a causa della vegetazione.

È composto da pietre dalla forma irregolare di varie dimensioni, accumulate per getto in maniera del tutto incoerente. A metà del tracciato si lega a un muro con andamento ortogonale fortemente interessato da vegetazione coprente (MR111). A ridosso dell'intersezione tra i due, un accumulo di materiale lapideo, terra e vegetazione rende invisibile il paramento.

Si presenta in pessimo stato di conservazione.
