RILIEVO VOLUMETRICO

- Microtunnel
- Corridoio 30m
- Tracciato di Progetto

PRODOTTORE		TAP		APPENDICE 5 TAVOLA 088 - DOCUMENTAZIONE DEL MURO A SECCO MR55REV	
PROGETTO	TRANS ADRIATIC PIPELINE	SCALE	1:50	Foglio	1 of 1
REDAZIONE	TRANS ADRIATIC PIPELINE	DATA	01/07/2014	REVISIONE	01
PROVA	TRANS ADRIATIC PIPELINE	PROVA	01/07/2014	PROVA	01
PROVA	TRANS ADRIATIC PIPELINE	PROVA	01/07/2014	PROVA	01

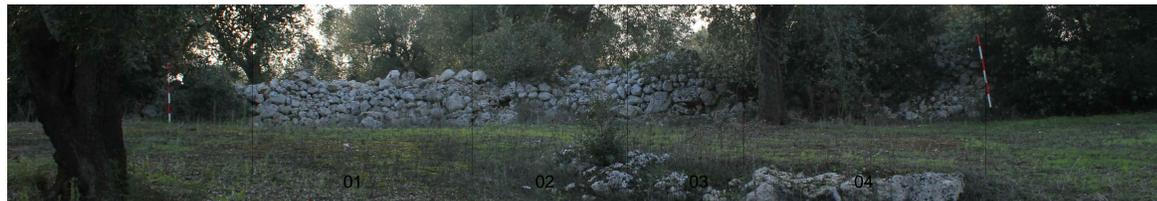
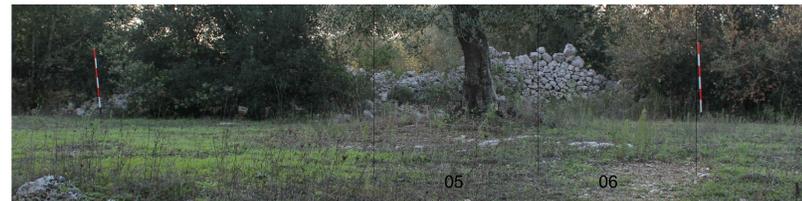
prospetto generale est

Muro orientato N-S, dall'andamento e altezza irregolare. La visibilità è molto scarsa nella parte meridionale, discreta sul resto del tracciato. Segna il confine fra una strada (a Ovest) e un oliveto in stato di abbandono (a Est).

Il paramento è composto da pietre di dimensioni medio-grandi, alloggiate su una base costituita da pietre di grandi dimensioni, accumulate per stratificazione irregolare e disordinata. La tessitura è disomogenea. A circa 5 m dal limite meridionale, il crollo della parte sommitale è stato parzialmente tamponato da un accumulo di piccole pietre e scaglie, in parte a loro volta crollate al suolo.

Lo stato di conservazione non è buono: il muro presenta crolli della parte sommitale in diversi punti.

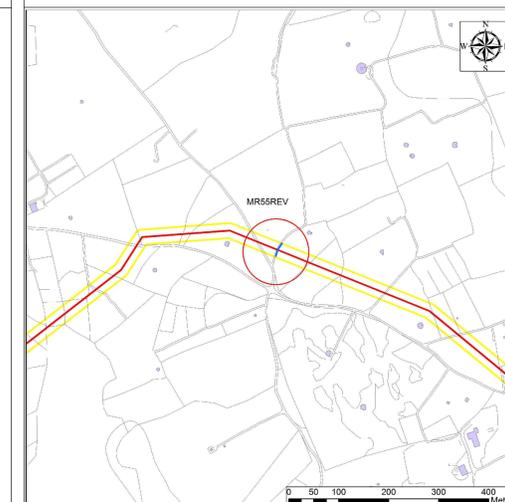
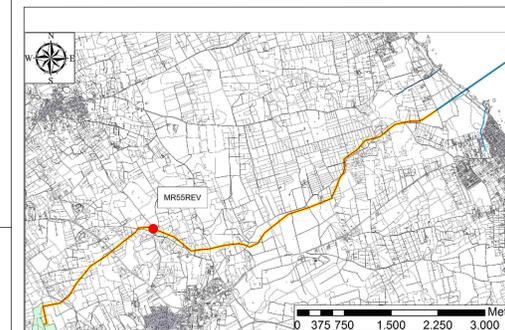
Tipologia 2 - Accumulazione a stratificazione con tessitura molto disordinata.
