RILIEVO VOLUMETRICO

PROGETTO		APPENDICE 5 TAVOLA 097 - DOCUMENTAZIONE DEL MURO A SECCO MR59REV	
PROGETTO	TRANS ADRIATIC PIPELINE	APPENDICE 5 TAVOLA 097	DOCUMENTAZIONE DEL MURO A SECCO MR59REV
PROGETTO	TRANS ADRIATIC PIPELINE	APPENDICE 5 TAVOLA 097	DOCUMENTAZIONE DEL MURO A SECCO MR59REV
PROGETTO	TRANS ADRIATIC PIPELINE	APPENDICE 5 TAVOLA 097	DOCUMENTAZIONE DEL MURO A SECCO MR59REV
PROGETTO	TRANS ADRIATIC PIPELINE	APPENDICE 5 TAVOLA 097	DOCUMENTAZIONE DEL MURO A SECCO MR59REV

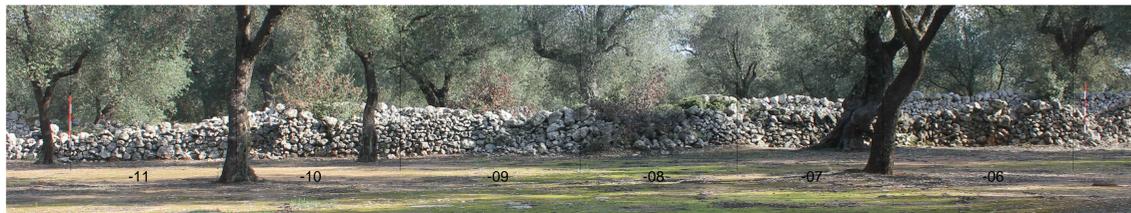
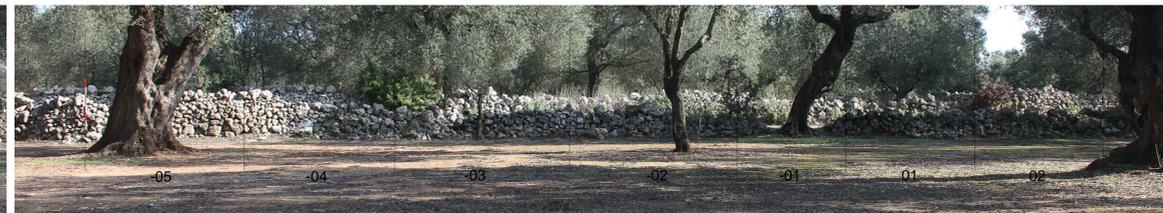
VISTA FOTOGRAFICA GENERALE

Muro orientato NO/ SE.

Delimita il confine tra una strada (a est) e un uliveto (a ovest). Il paramento S-O risulta essere molto più conservato rispetto a quello N-E e per un'altezza maggiore. Il muro è costituito da pietre di diverse dimensioni irregolari con spigoli non vivi, soprattutto medie e grandi con molto spazio tra i costitutivi. La tessitura risulta essere irregolare e disordinata fatta per stratificazione. La struttura muraria ha uno spessore maggiore alla base e si restringe nella zona superiore, formando una sezione tronco piramidale. La parte superiore risulta essere disomogenea e in fase di crollo. Il primo tratto del muro verso sud-est si caratterizza per la presenza di un'apertura larga circa un paio di metri. Il muro rilevato in più punti presenta cedimenti della struttura ed è in crollo verso est in corrispondenza dell'apertura .

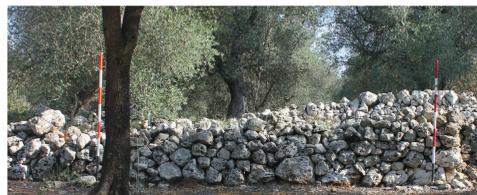
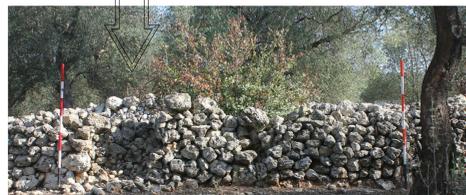
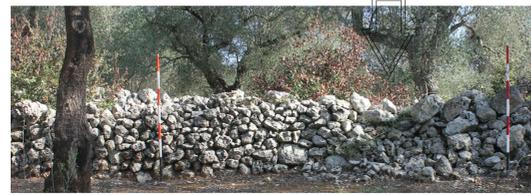
VISTA FOTOGRAFICA DI DETTAGLIO

Tipologia 2 - Accumulazione a stratificazione con tessitura molto disordinata.
