RILIEVO VOLUMETRICO

PRODOTTORE		TAP		APPENDICE 5 TAVOLA 098 - DOCUMENTAZIONE DEL MURO A SECCO MR60REV	
PROGETTO	TRANS ADRIATIC PIPELINE	SCALE	1:50	Foglio	1 of 1
REDAZIONE	TRANS ADRIATIC PIPELINE	DATA	2023	REVISIONE	01
PROVA	TRANS ADRIATIC PIPELINE	DATA	2023	REVISIONE	01
PROVA	TRANS ADRIATIC PIPELINE	DATA	2023	REVISIONE	01

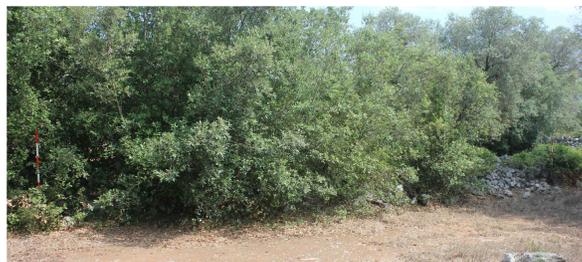
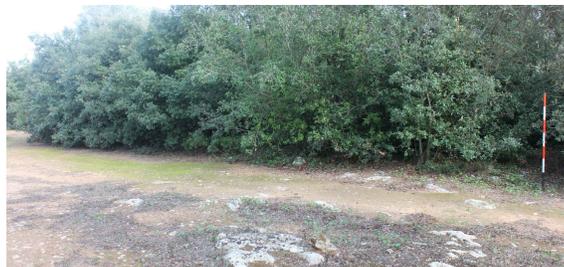
VISTA FOTOGRAFICA GENERALE

SO

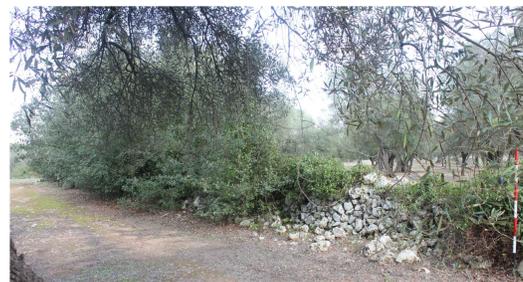
vista generale N-O

Il muro è costituito da pietre di diverse dimensioni irregolari con spigoli non vivi, in maggior parte medie e grandi. La tessitura risulta essere molto disordinata fatta per stratificazione. Entrambi i paramenti hanno uguale tessitura. Il muro risulta essere in crollo verso Nord. Il paramento SE possiede una tessitura molto disordinata fatta per stratificazione utilizzando pietre di diverse dimensioni irregolari con spigoli non vivi, in maggior parte medie e grandi, con molto spazio tra i costitutivi. La parte superiore è disomogenea e spesso in crollo.
