RILIEVO VOLUMETRICO

PRODOTTORE		TAP		APPENDICE 5 TAVOLA 100 - DOCUMENTAZIONE DEL MURO A SECCO MR61REV	
PROGETTO	TRANS ADRIATIC PIPELINE	SCALE		Foglio	1 of 1
REDAZIONE	TRANS ADRIATIC PIPELINE	DATA	01/07/2014	REVISIONE	01
PROVA	ENVIRONMENTAL RESOURCES MANAGEMENT	PROGETTO	TRANS ADRIATIC PIPELINE	REVISIONE	01

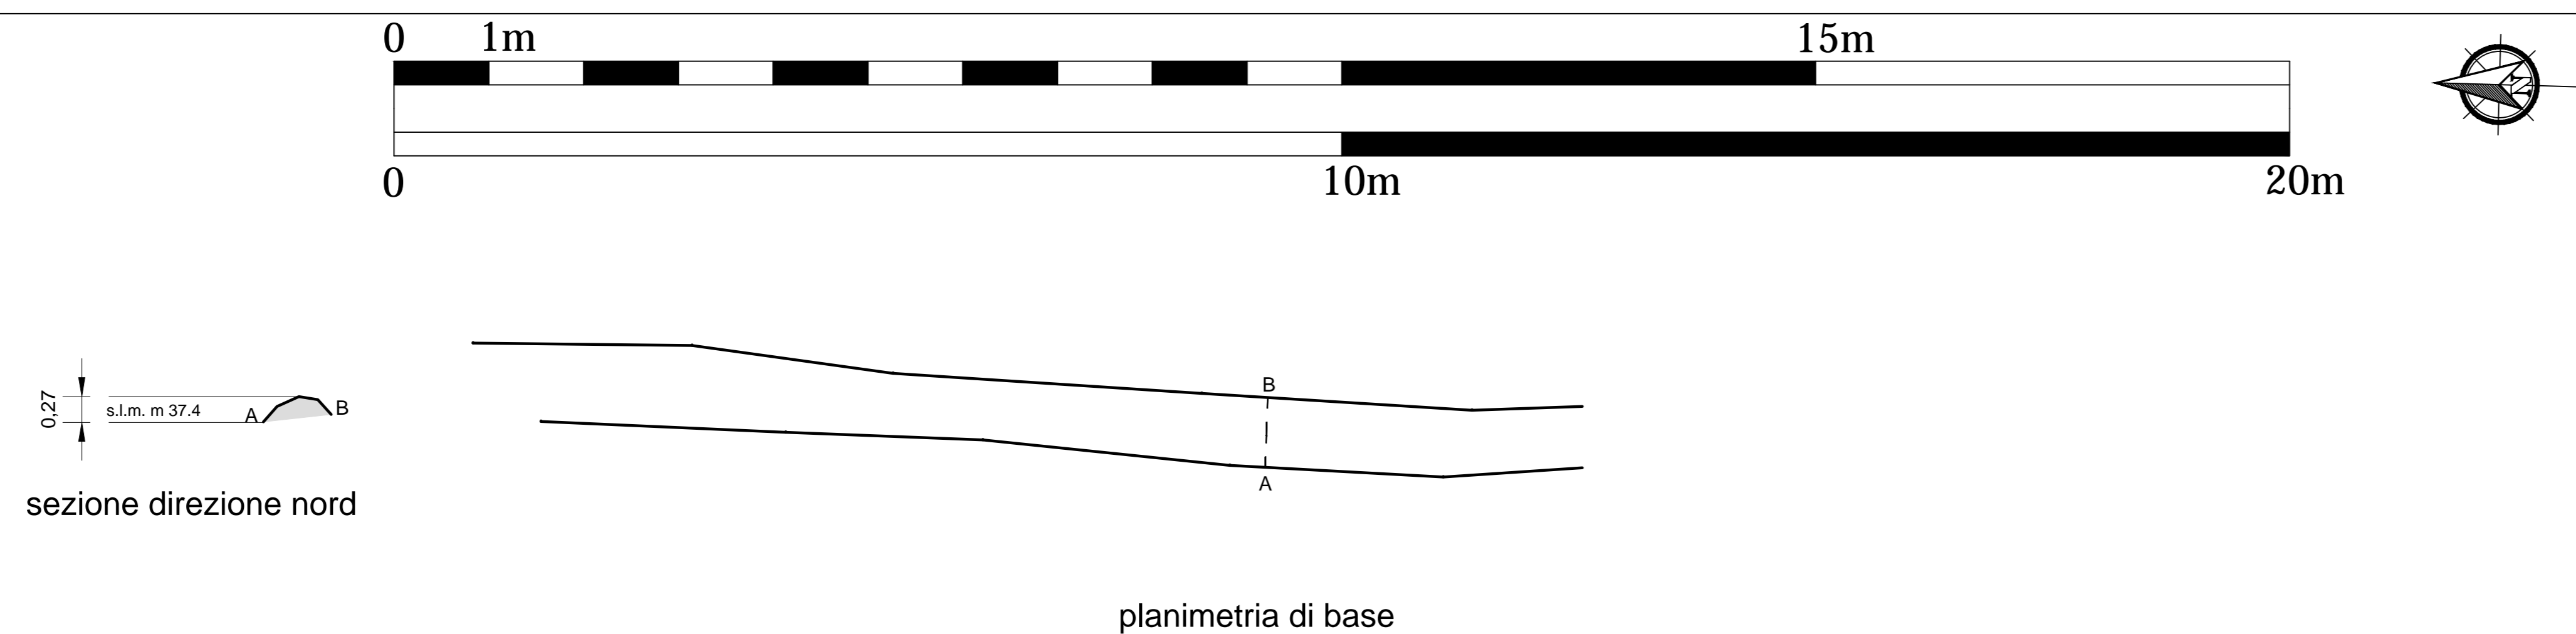
Muro orientato N-S.

Il paramento est non risulta visibile verso Nord per la presenza di alberi ed arbusti. Il resto del muro risulta discretamente visibile anche se per molti metri rintracciabile per pochi centimetri (8-10 cm.) rispetto il piano di calpestio (un solo filare di pietre). Il muro è costituito da pietre di diverse dimensioni irregolari con spigoli non vivi, in maggior parte medie e grandi. La tessitura risulta essere molto disordinata fatta per getto. La zona centrale risulta essere in crollo. Entrambi i paramenti, per le porzioni visibili, hanno uguale tessitura.

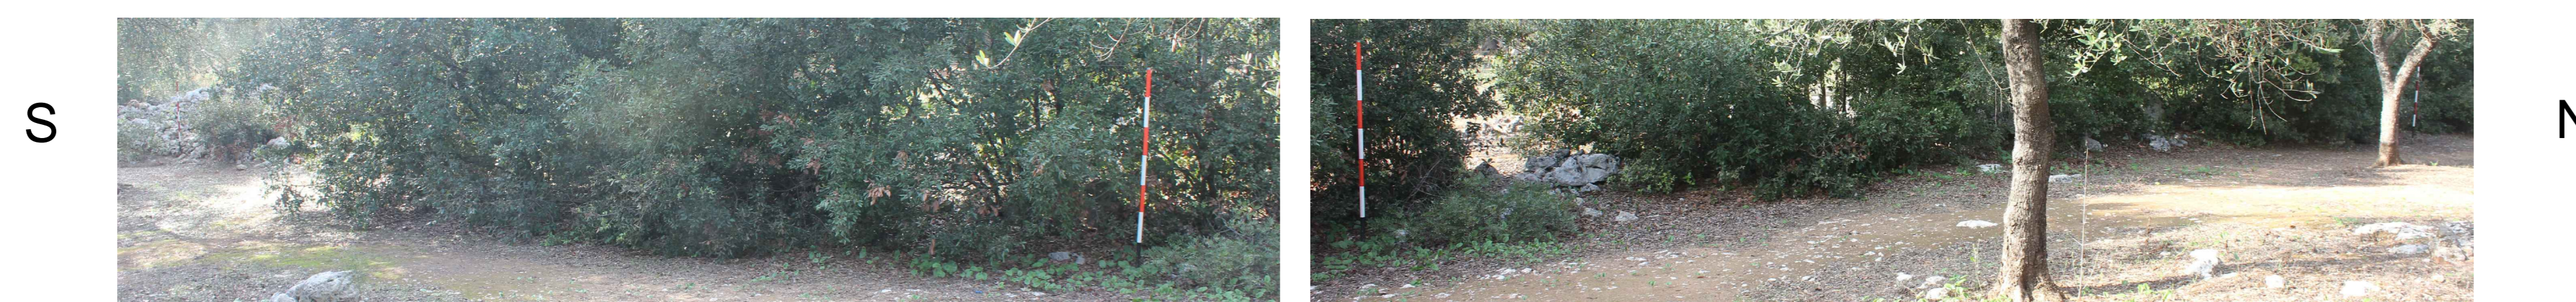
VISTA FOTOGRAFICA GENERALE

prospetto generale est

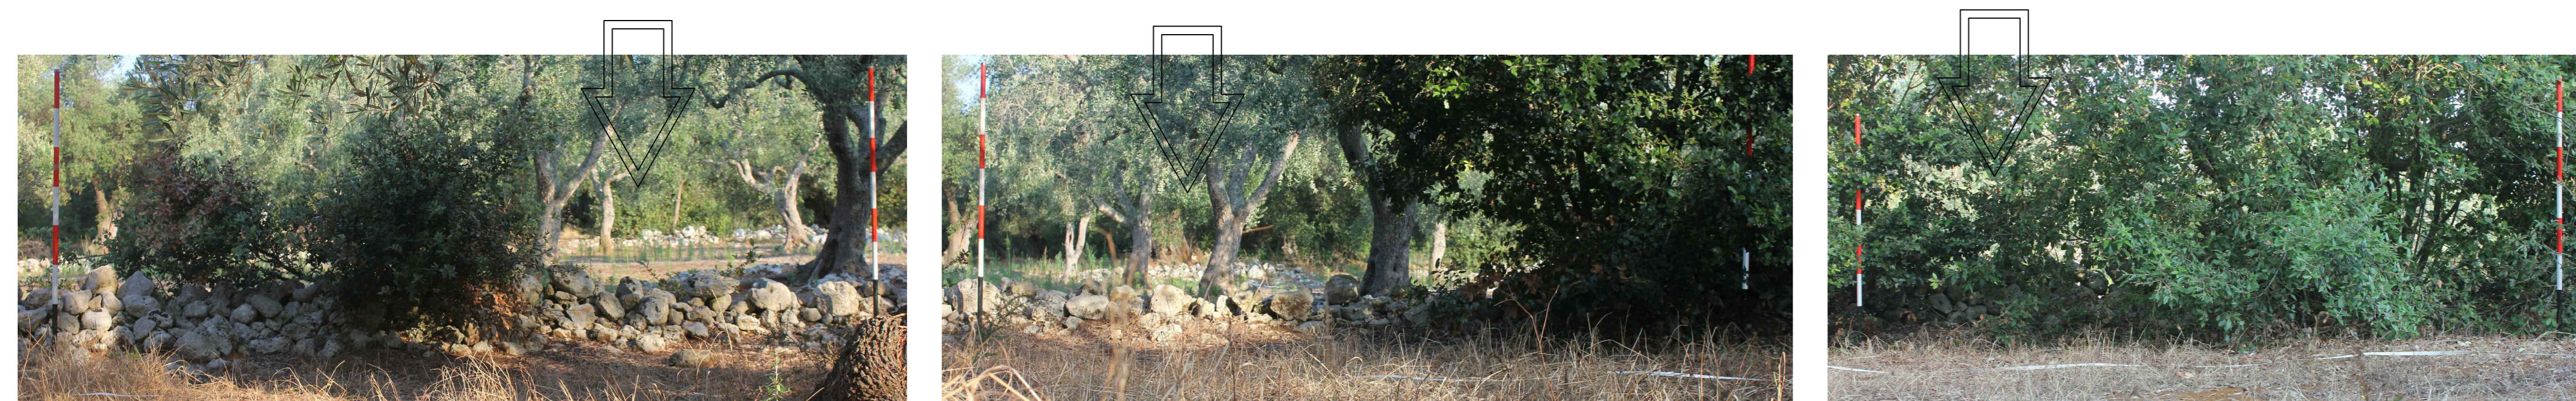
VISTA FOTOGRAFICA DI DETTAGLIO

prospetto di dettaglio est

Il paramento est possiede una tessitura molto disordinata fatta per getto utilizzando pietre di diverse dimensioni irregolari con spigoli non vivi, in maggior parte medie e grandi, con molto spazio tra i costitutivi. La parte superiore è disomogenea e spesso in crollo. La parte iniziale è rintracciabile per pochi centimetri da piano di calpestio (un solo filare di pietre).
