RILIEVO VOLUMETRICO

DOCUMENT INFORMATION		DOCUMENT TITLE	
NO.	19-09-2013	ISSUED FOR IDENTIFICATION	SCALE
REV.	0001	ISSUE	1:500
DOC.	ERM	DESCRIPTION	APPENDIX 5 MAP 104 - DOCUMENTATION OF DRYSTONE MR69
DATE	19-09-2013	PROJECT	TRANS ADRIATIC PIPELINE
SCALE	1:500	REVISION	00
PROJECT	TRANS ADRIATIC PIPELINE	CLIENT	ENVIRONMENTAL RESOURCES MANAGEMENT
DESIGNER	TRANS ADRIATIC PIPELINE	DATE	19-09-2013
REVISION	00	SCALE	1:500

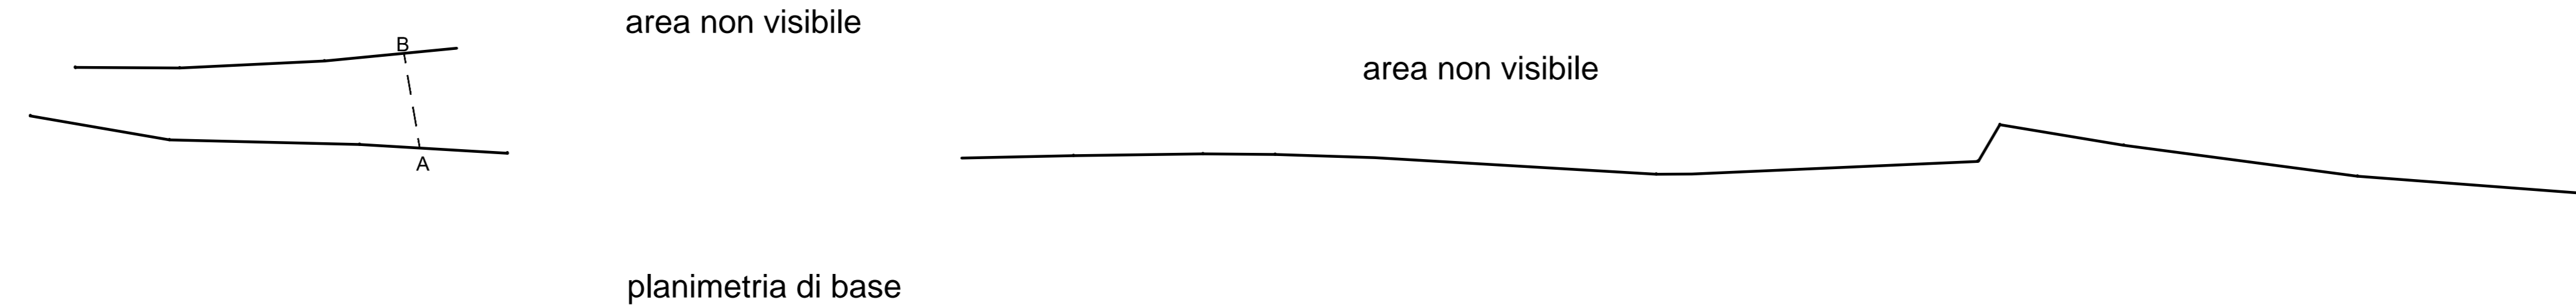
Muro interpodereale orientato N-S. La visibilità risulta piuttosto scarsa, con ampie porzioni completamente nascoste dalla fitta vegetazione, in particolare nel prospetto Est.

Il muretto è costituito da pietre di varia forma e dimensione accumulate per getto (o piuttosto per stratificazione molto irregolare) direttamente sul banco roccioso, affiorante per ampi tratti, in una tessitura disomogenea e approssimativa.

Lo stato di conservazione è pessimo. Il muro appare in gran parte in crollo, soprattutto nella parte meridionale.
