RILIEVO VOLUMETRICO

- Microtunnel
- Corridoio 30m
- Tracciato di Progetto

PRODOTTORE		TAP		APPENDICE 5 TAVOLA 107 - DOCUMENTAZIONE DEL MURO A SECCO MR66	
PROGETTO	TRANS ADRIATIC PIPELINE	SCALE		Foglio	1 of 1
REDAZIONE	TRANS ADRIATIC PIPELINE	DATA	14/09/2013	REVISIONE	00
PROVA	ENVIRONMENTAL RESOURCES MANAGEMENT	PROGETTO	TRANS ADRIATIC PIPELINE	REDAZIONE

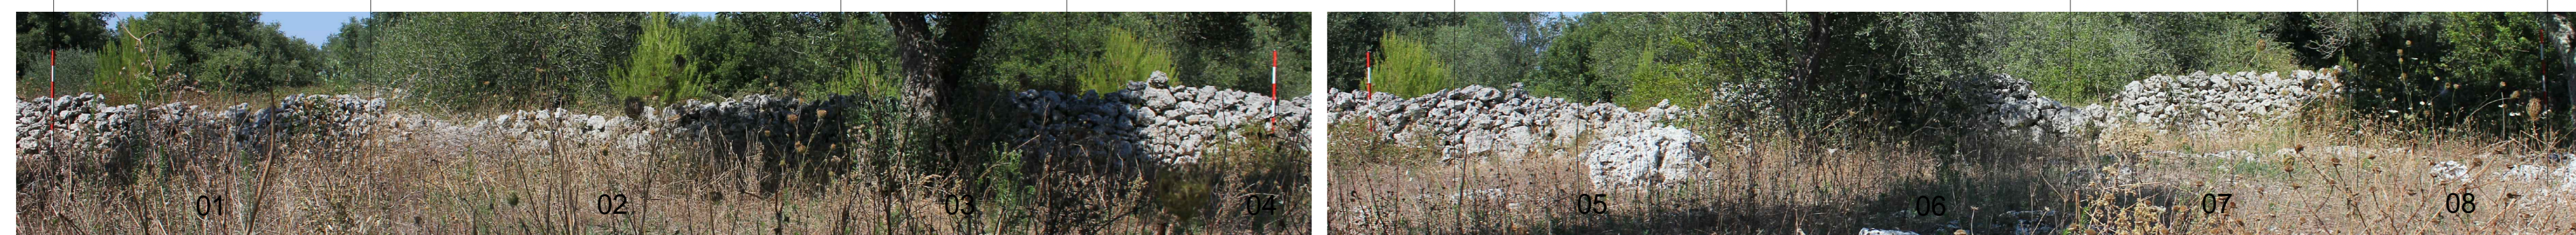
prospetto generale S-O

Muro orientato NO-SE. Il paramento Nord-est risulta del tutto non visibile a causa della presenza di alberi e arbusti addossati, invece il paramento sud-ovest è discretamente visibile per diversi tratti. Il muro è costituito da pietre di diverse dimensioni irregolari con spigoli non vivi, soprattutto di medie e grandi dimensioni. La tessitura risulta essere molto disordinata fatta per stratificazione. L'ultima parte del muro verso est è in fase di crollo in piccoli tratti. Solo il paramento sud-ovest, parzialmente visibile, è documentabile.

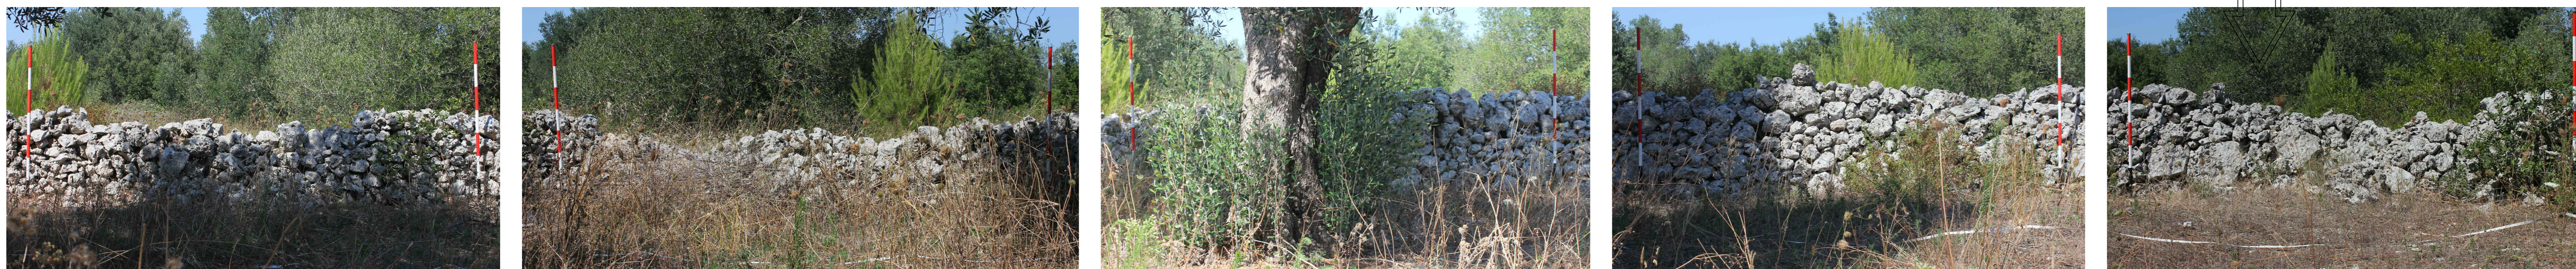
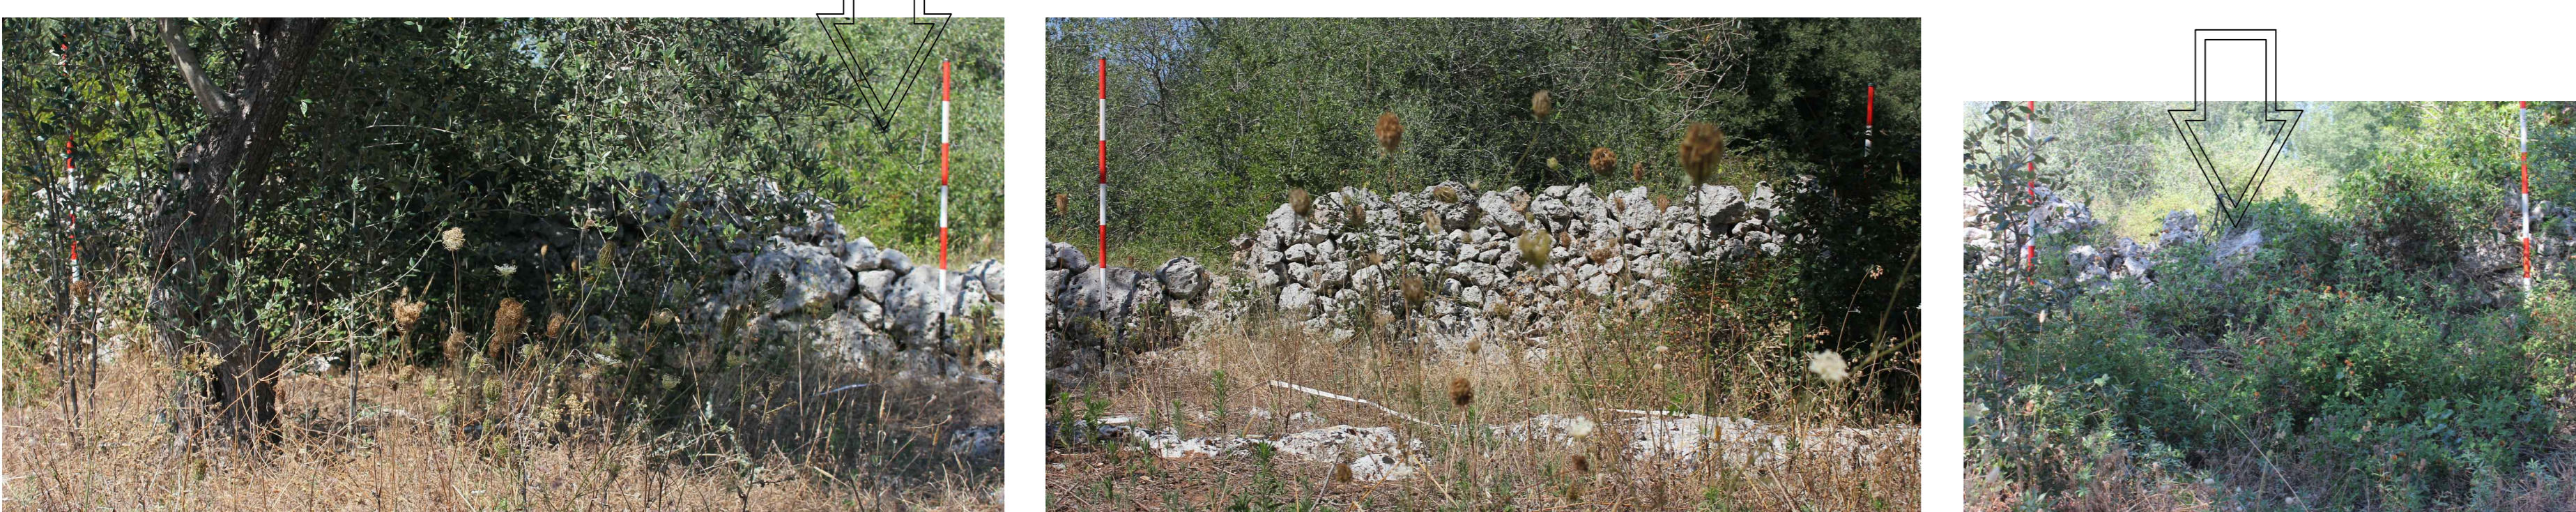
prospetto di dettaglio S-O

Tipologia 2 - Accumulazione a stratificazione con tessitura molto disordinata.

Il paramento Sud-ovest possiede una tessitura molto disordinata fatta per stratificazione utilizzando pietre di diverse dimensioni irregolari, soprattutto medie, con spigoli non vivi, con molto spazio tra i costitutivi. La base del muro verso N-E è formata da pietre di grandi dimensioni irregolari. La parte superiore è disomogenea e spesso in crollo.
