RILIEVO VOLUMETRICO

PROGETTO		APPENDICE 5 TAVOLA 111 - DOCUMENTAZIONE DEL MURO A SECCO MR76	
PROGETTO	TRANS ADRIATIC PIPELINE	SCALE	Foglio 1 of 1
PRODOTTORE	TRANS ADRIATIC PIPELINE	DATA	00
PRODOTTORE	TRANS ADRIATIC PIPELINE	DATA	00
PRODOTTORE	TRANS ADRIATIC PIPELINE	DATA	00

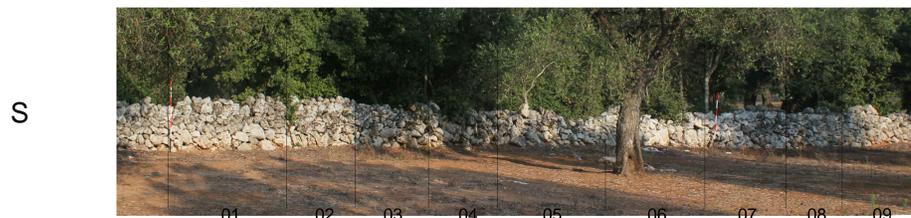
vista generale est

Muro interpodereale orientato N-S. La visibilità sul lato Est è buona, mentre su quello Ovest per ampi tratti la struttura è completamente nascosta dalla vegetazione.

Il prospetto Est mostra un paramento formato da pietre di media pezzatura, su una base di pietre di maggiori dimensioni, accumulate per stratificazione approssimativa, in una tessitura disomogenea.

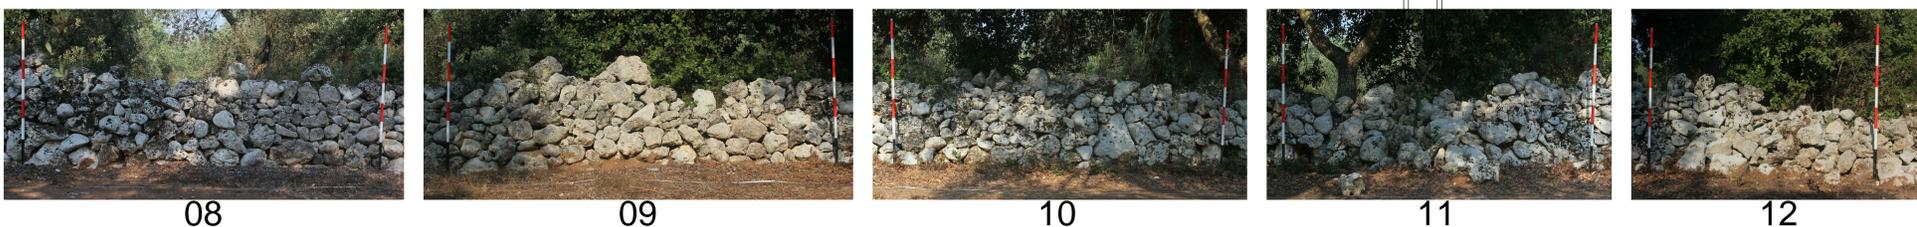
prospetto di dettaglio est

Lo stato di conservazione del muro è molto scarso. Ampi settori sono in crollo, soprattutto nel tratto più a Nord.

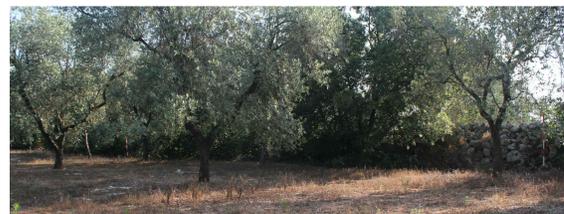
vista generale ovest

Il prospetto Ovest è visibile solo per brevissimi tratti. Il paramento è formato da pietre di media pezzatura, su una base di pietre di maggiori dimensioni, accumulate per stratificazione approssimativa, in una tessitura disomogenea.

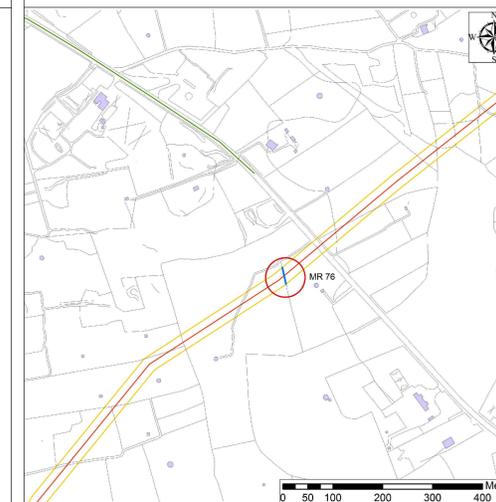
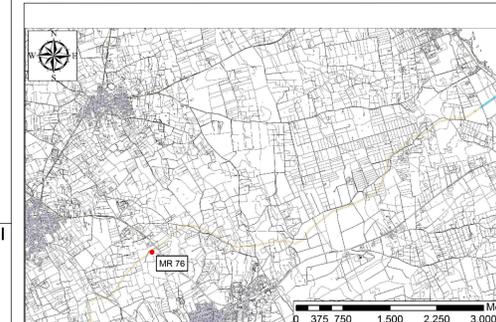
FOTO PARTICOLARI

Tipologia 2 - Accumulazione a stratificazione con tessitura molto disordinata.
