RILIEVO VOLUMETRICO

PRODOTTORE		TAP		APPENDICE 5 TAVOLA 133 - DOCUMENTAZIONE DEL MURO A SECCO MR100	
PROGETTO	TRANS ADRIATIC PIPELINE	SCALE	1:50	Foglio	1 of 1
REDAZIONE	TRANS ADRIATIC PIPELINE	DATA	04/07/2014	REVISIONE	00
PRODOTTORE	TRANS ADRIATIC PIPELINE	PROGETTO	TRANS ADRIATIC PIPELINE	REDAZIONE	TRANS ADRIATIC PIPELINE

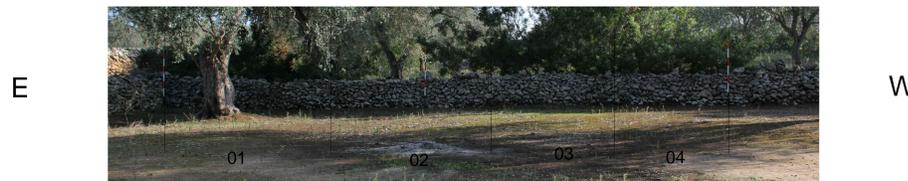
prospetto generale nord

VISTA FOTOGRAFICA GENERALE

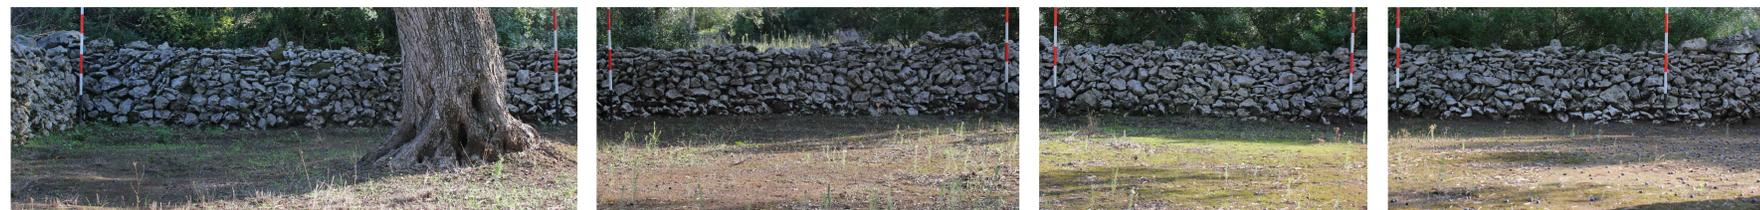
prospetto di dettaglio nord

VISTA FOTOGRAFICA DI DETTAGLIO

**Prospetto Nord:**  
La visibilità risulta ottima.  
Il muro è costituito da pietre dalla forma irregolare di dimensioni medie, accumulate per stratificazione abbastanza regolare. La parte sommitale è resa maggiormente regolare dalla maggiore presenza di pietre piatte e lastre irregolari. Sparuta la presenza di grosse pietre, posate di taglio, poste sulla sommità, che non danno tuttavia l'impressione di costituire i resti di una cresta soggetta a spoliazione.  
Si presenta in ottimo stato di conservazione.

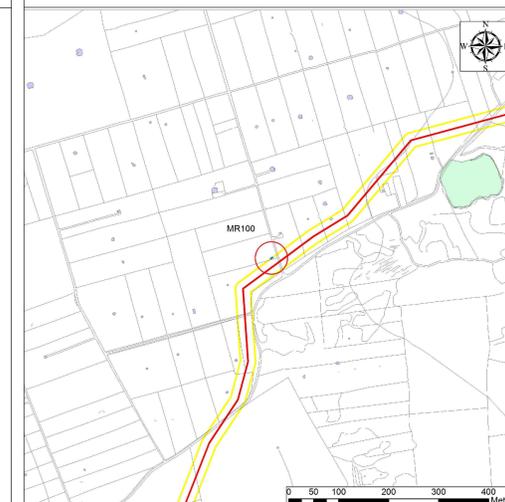
Tipologia 3 - Accumulazione a stratificazione con tessitura mediamente disordinata.

Muro interpodereale orientato E-O.
