- Microtunnel
- Corridoio 30m
- Tracciato di Progetto

| PRODOTTORE | | TAP | | APPENDICE 5 TAVOLA 116 - DOCUMENTAZIONE DEL MURO A SECCO MR79 | |
| PROGETTO | TRANS ADRIATIC PIPELINE | SCALE | | Foglio | 1 of 1 |

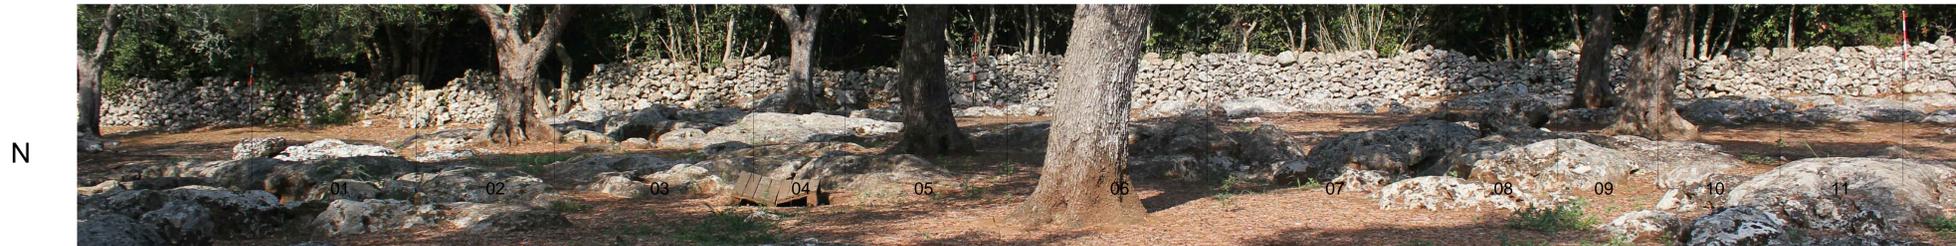
VISTA FOTOGRAFICA GENERALE

prospetto generale est

Tipologia 2 - Accumulazione a stratificazione con tessitura molto disordinata.

Il prospetto Est mostra un paramento composto da pietre di varie forme e dimensioni, accumulate per stratificazione irregolare, poggianti sul banco roccioso affiorante, che non sembra aver subito alcuna forma di regolarizzazione; la cresta, ben conservata nel tratto più a Est, è formata da pietre di forma pseudo-isodoma di grandi dimensioni, posate di testa. La tessitura appare disomogenea.

Il muro presenta numerosi crolli in diversi tratti.

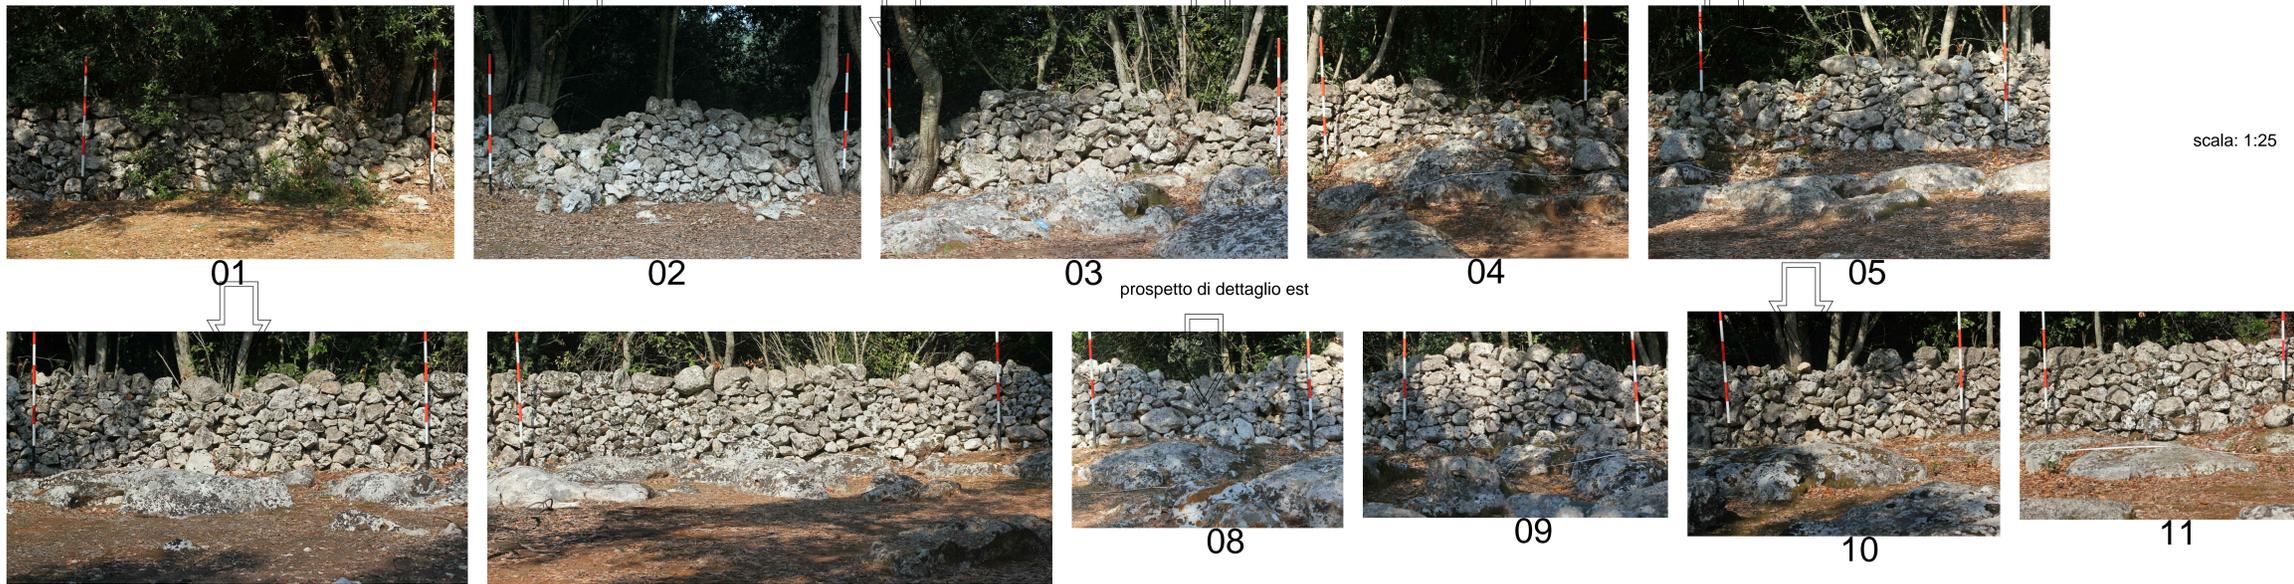
VISTA FOTOGRAFICA DI DETTAGLIO

prospetto di dettaglio est

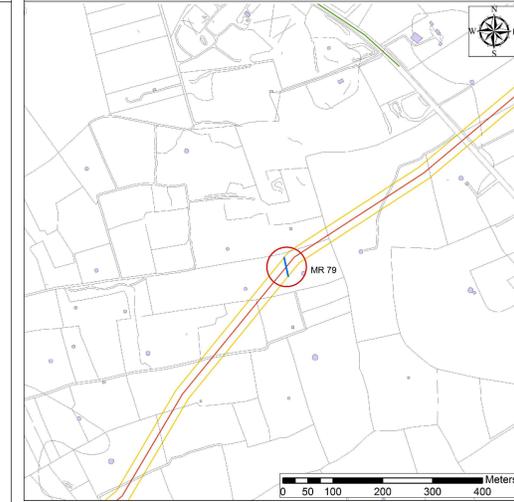
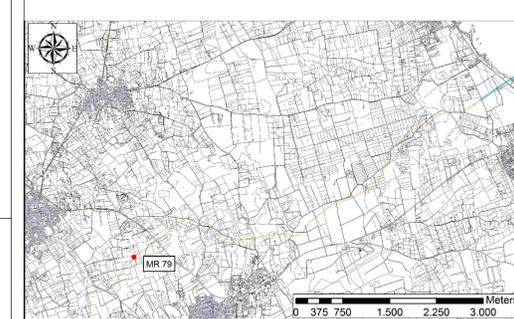
Muro interpodereale orientato N-S. La visibilità è buona sulla faccia Est, mentre il lato Ovest è inaccessibile e dunque non rilevabile fotograficamente a causa di una fitissima vegetazione spontanea.
