RILIEVO VOLUMETRICO

PROGETTO		DESCRIZIONE PER PROCEDURA VAL		STATO	DATA
TRANS ADRIATIC PIPELINE		VALUTAZIONE		PROGETTO	2024
PRODOTTORE		TAP		Foglio: 1 of 1	
AUTORE		ING. ...		Rev. 00	
REDAZIONE		ING. ...		Data: ...

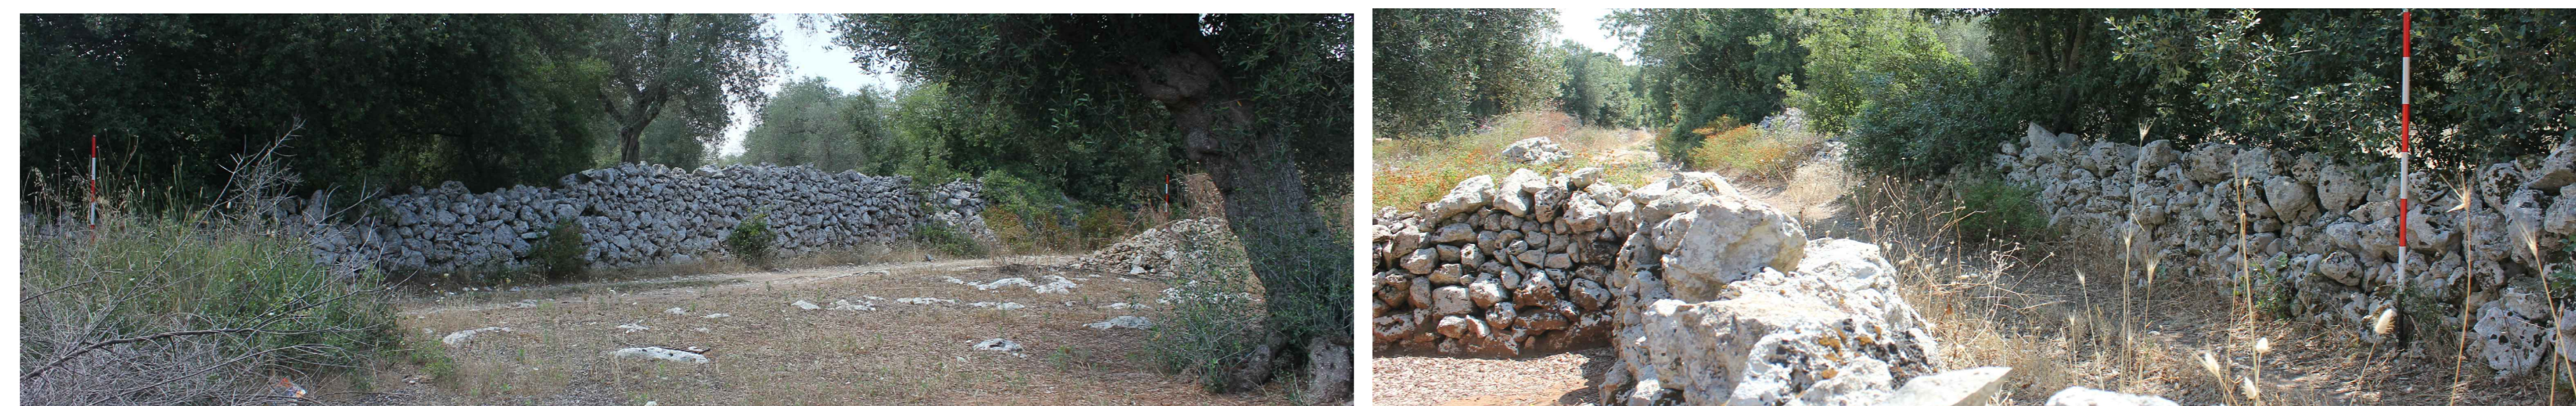
VISTA FOTOGRAFICA GENERALE

vista generale nord

Muro orientato E-O. Entrambi i paramenti, totalmente ricoperti da alberi e arbusti presenti anche all'interno del muro, risultano non visibili e non accessibili per più di metà verso ovest. Verso est il paramento sud non è visibile ed accessibile per alcuni tratti. Il muro è costituito da pietre di diverse dimensioni irregolari con spigoli non vivi, soprattutto di medie dimensioni. La tessitura risulta essere abbastanza ordinata fatta per stratificazione. Il muro risulta parzialmente in crollo verso Est e ovest. Il rilievo della planimetria è parziale perché effettuato solo sulla porzione di muro visibile e accessibile. Entrambi i paramenti, hanno uguale tessitura.

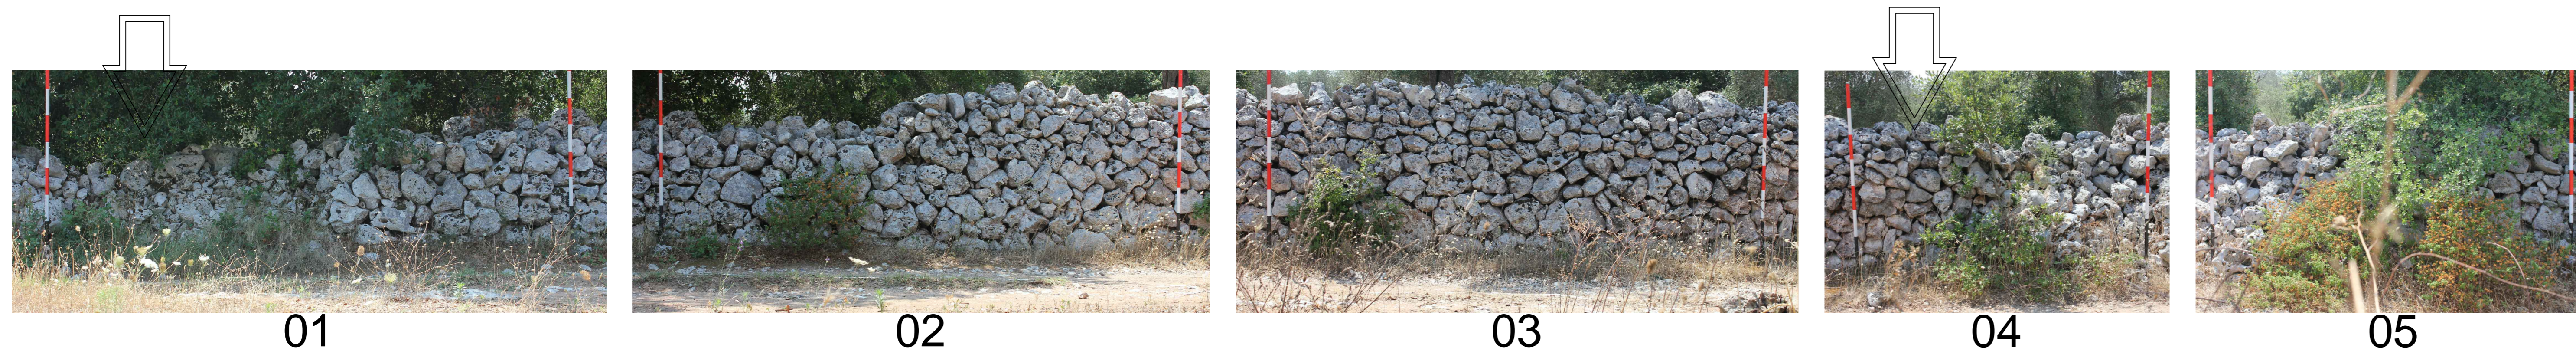
VISTA FOTOGRAFICA DI DETTAGLIO

prospetto di dettaglio nord

**Il paramento N**  
 Il tratto visibile tra la vegetazione possiede una tessitura abbastanza ordinata fatta per stratificazione utilizzando pietre di diverse dimensioni irregolari, soprattutto medie, con spigoli non vivi, con poco spazio tra i costitutivi. La parte superiore è disomogenea e spesso in crollo.
