RILIEVO VOLUMETRICO

PROGETTO		APPENDICE 5 TAVOLA 126 - DOCUMENTAZIONE DEL MURO A SECCO MR91	
PROGETTO	TRANS ADRIATIC PIPELINE	APPENDICE 5 TAVOLA 126 - DOCUMENTAZIONE DEL MURO A SECCO MR91	FOGLIO 1 OF 1
PRODOTTORE	TRANS ADRIATIC PIPELINE	PROGETTORE	PROGETTORE
PRODOTTORE	TRANS ADRIATIC PIPELINE	PROGETTORE	PROGETTORE

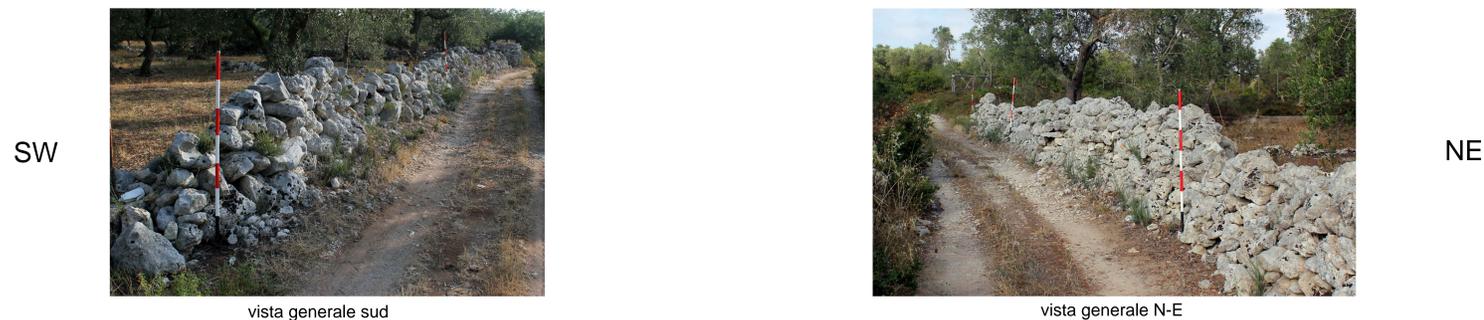
VISTA FOTOGRAFICA GENERALE

Muretto orientato NE-SO, dall'andamento irregolare. Segna il confine fra una strada interpodereale (a Sud-Est) e un oliveto (a Nord-Ovest). La visibilità è buona.

Il prospetto Sud-Est mostra un paramento costituito prevalentemente da grosse pietre dalla forma irregolare poggianti sul banco roccioso affiorante e, in misura minore, da pietre di medie o piccole dimensioni e sparute lastre lapidee, accumulate secondo una stratificazione irregolare e approssimativa. La tessitura è disomogenea; solo in alcuni punti pietre più piccole sono state utilizzate per chiudere gli spazi, ma in gran parte risultano crollate ai piedi del paramento.
