RILIEVO VOLUMETRICO

PROGETTO		APPENDICE 5 TAVOLA 129 - DOCUMENTAZIONE DEL MURO A SECCO MR96REV		FOGLIO 1 di 1	
PRODOTTORE	TRANS ADRIATIC PIPELINE	PROGETTISTA	TRANS ADRIATIC PIPELINE	SCALE	1:50
REDAZIONE	TRANS ADRIATIC PIPELINE	VERBALE	TRANS ADRIATIC PIPELINE	DATA	10/07/2017
PRODOTTORE	TRANS ADRIATIC PIPELINE	PROGETTISTA	TRANS ADRIATIC PIPELINE	SCALE	1:50
REDAZIONE	TRANS ADRIATIC PIPELINE	VERBALE	TRANS ADRIATIC PIPELINE	DATA	10/07/2017

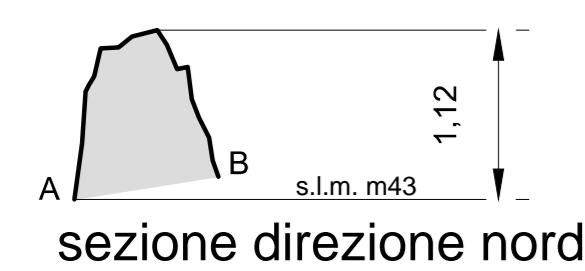
Muro interpodereale orientato N-S.

Il paramento occidentale è realizzato in pietre di medie dimensioni, accumulate per stratificazione disordinata, poggianti sul banco roccioso affiorante. Si nota l'impiego occasionale di pietre di grandi dimensioni. In due tratti è possibile individuare traccia della cresta, costituita da pietre di pezzatura maggiore poste di testa. La tessitura risulta abbastanza incoerente. Nella porzione centrale, alla base, è possibile individuare una piccola apertura, forse funzionale al deflusso delle acque.(A)

Si trova in pessimo stato di conservazione; per la maggior parte risulta in crollo.

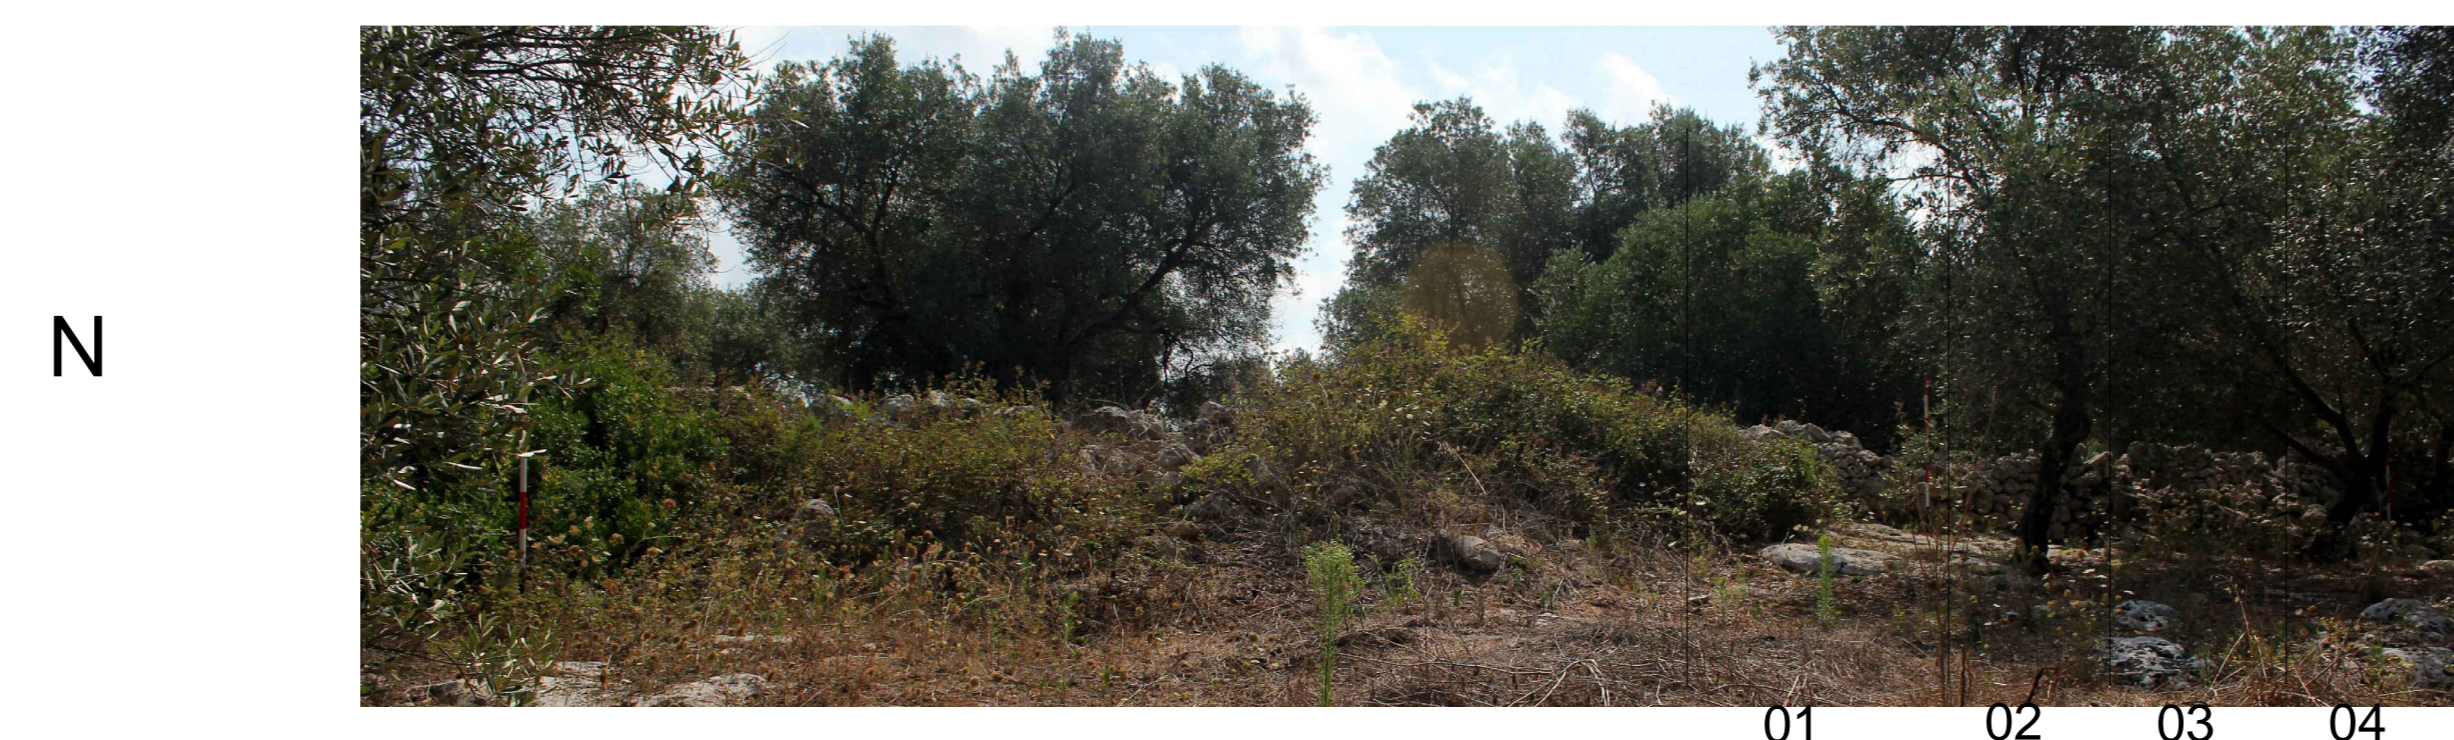
VISTA FOTOGRAFICA GENERALE

vista generale ovest

Il campo sul lato occidentale si trova ad una quota inferiore. La visibilità è scarsa.

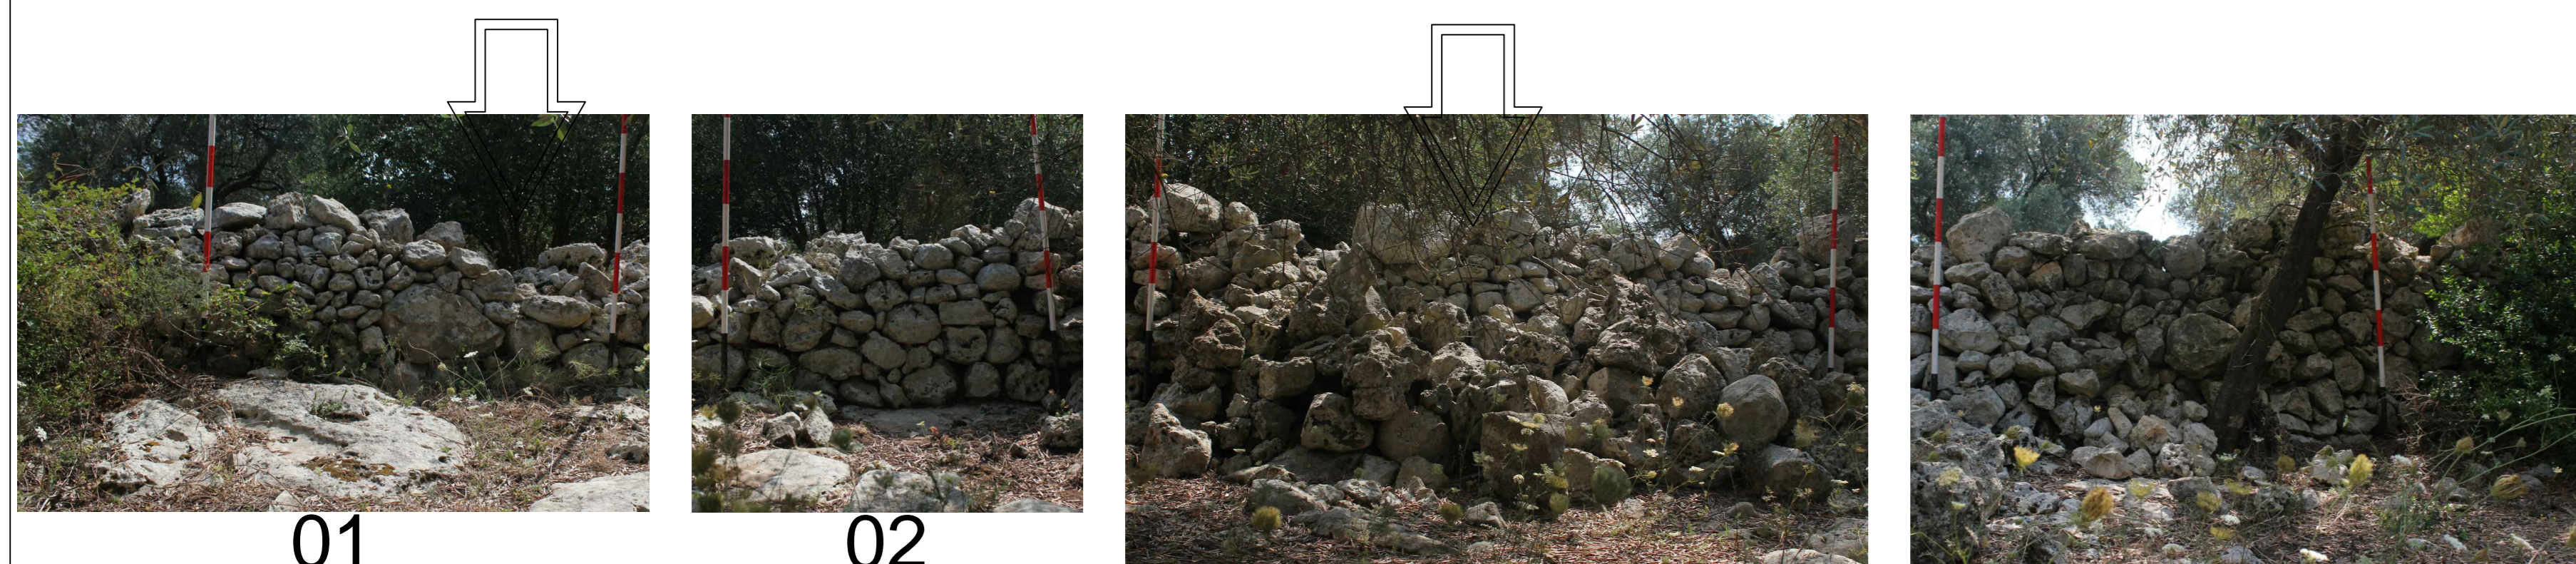
VISTA FOTOGRAFICA DI DETTAGLIO

prospetto di dettaglio ovest

Tipologia 2 - Accumulazione a stratificazione con tessitura molto disordinata.
