RILIEVO VOLUMETRICO

| TRANS ADRIATIC PIPELINE | | ESPRESSIONE PER PROCEDURA VAL | | 08/03/2014 | ES | ES | ES |

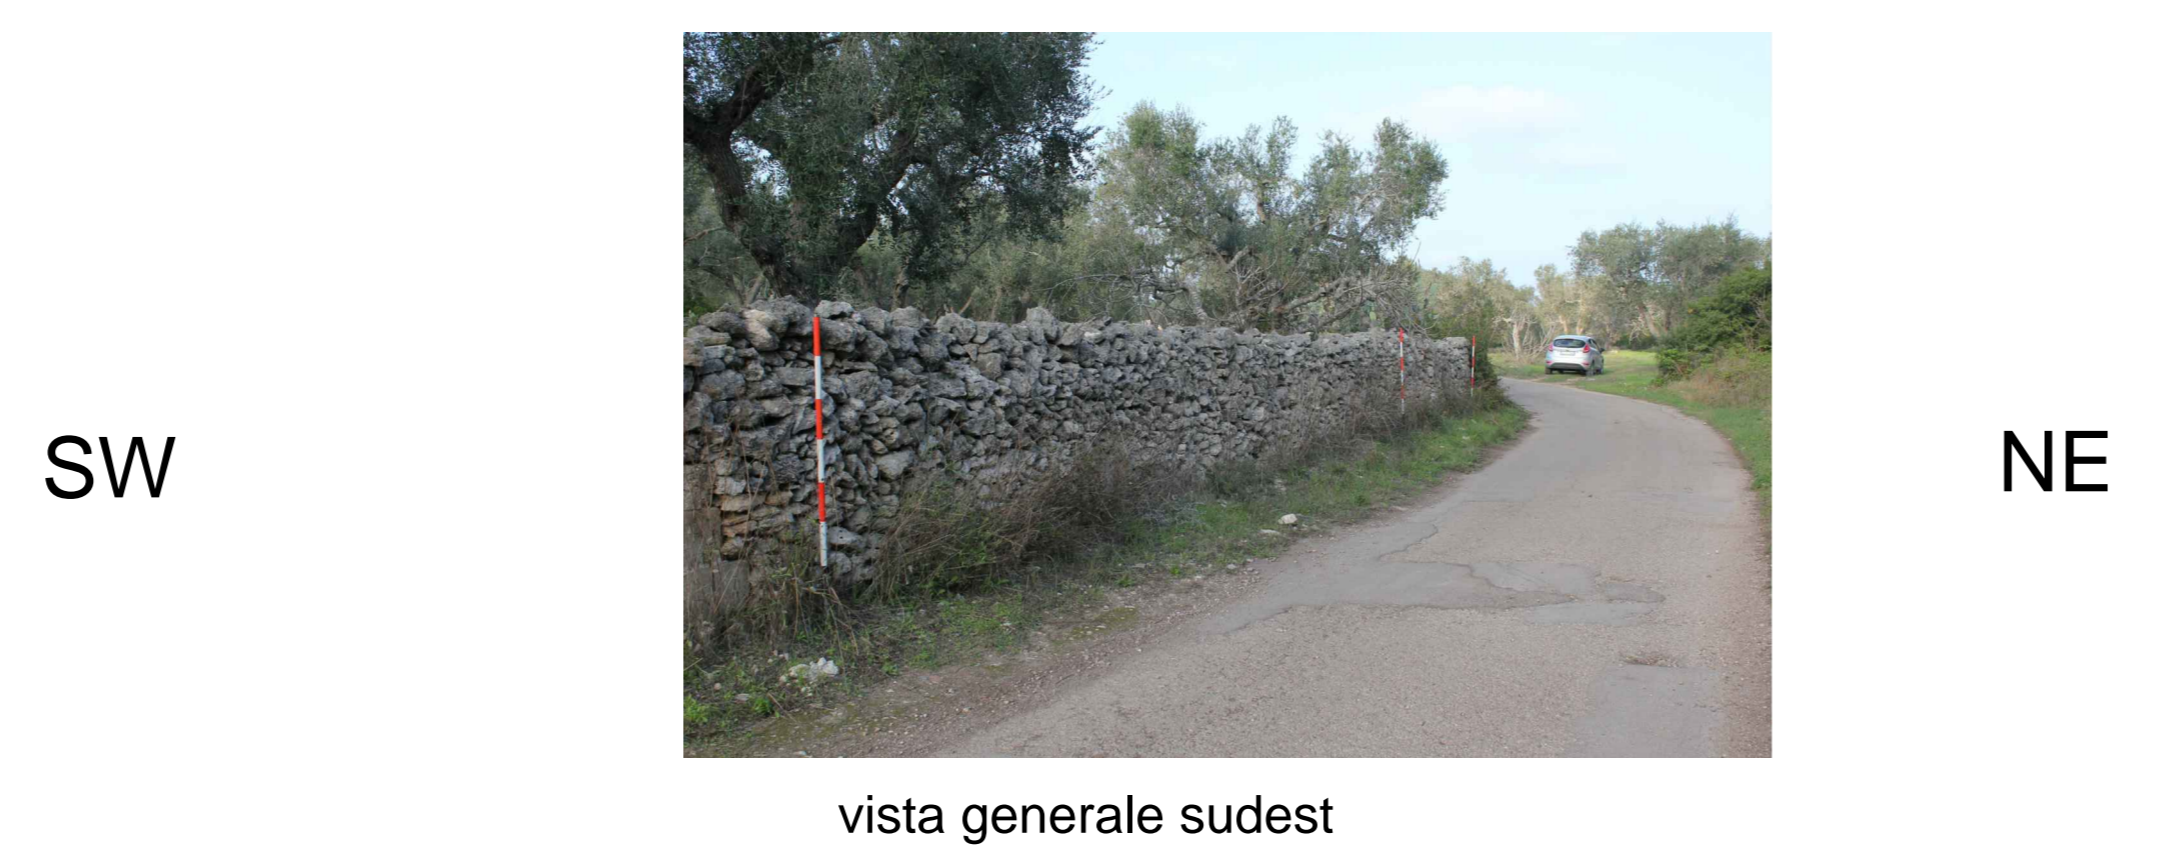
VISTA FOTOGRAFICA GENERALE

Il muro segna il confine tra un uliveto (a Nord) e la strada (a Sud).

**Prospetto Sud:**  
La visibilità risulta discreta.  
Il muro è costituito da pietre dalla forma irregolare di dimensioni medie, accumulate per stratificazione in tessitura poco coerente. Nella metà orientale si nota, a circa tre quarti dell'altezza del muro, un filare costituito da pietre di grosse dimensioni, molte delle quali poste di taglio. La parte sommitale non appare regolarizzata o particolarmente curata. Nel tratto occidentale si osservano pietre di grandi dimensioni alla base.  
Si presenta in buono stato di conservazione.

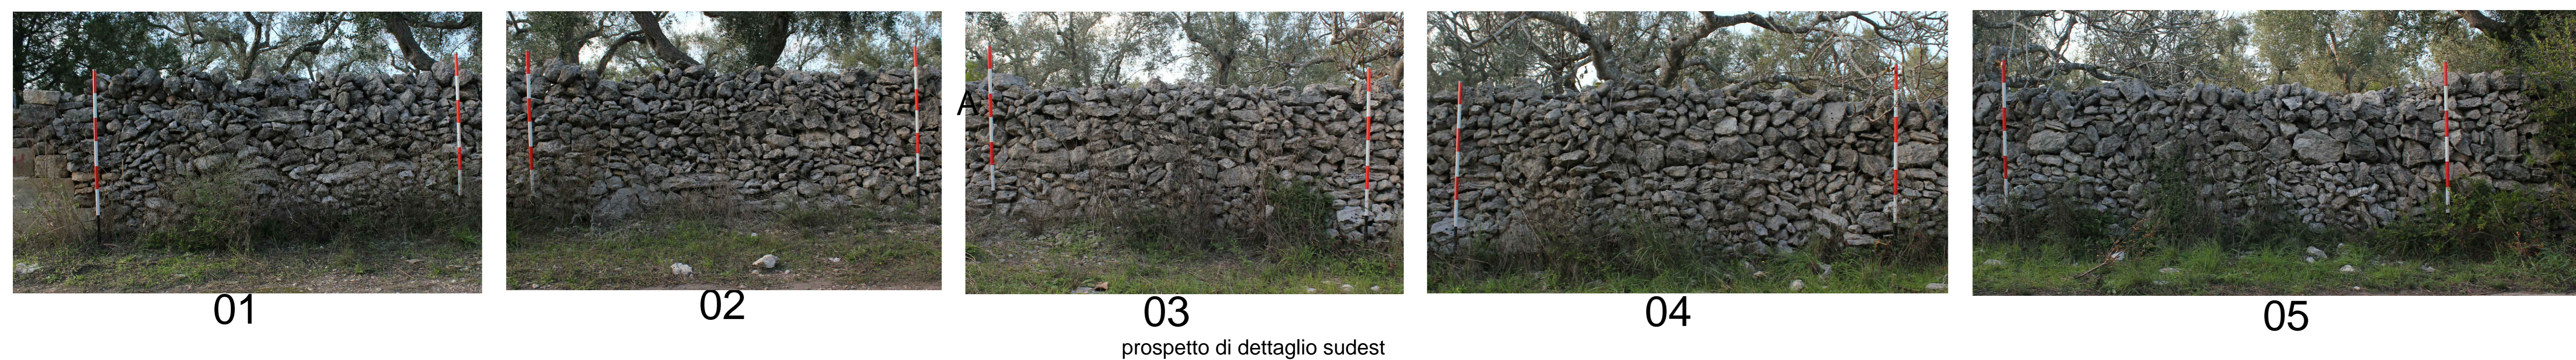
VISTA FOTOGRAFICA DI DETTAGLIO

Tipologia 3 - Accumulazione a stratificazione con tessitura mediamente disordinata.
