RILIEVO VOLUMETRICO

PROGETTO		TRANS ADRIATIC PIPELINE		APPENDICE 5 TAVOLA 137 - DOCUMENTAZIONE DEL MURO A SECCO MR102	
DATA	08/03/2014	ESPRESSIONE PER PROCEDURA VIA	DATA	08/03/2014	REVISIONE
REDAZIONE	...	VERIFICA
PRODOTTO DA	...	PRODOTTO DA
PRODOTTO DA	...	PRODOTTO DA
PRODOTTO DA	...	PRODOTTO DA

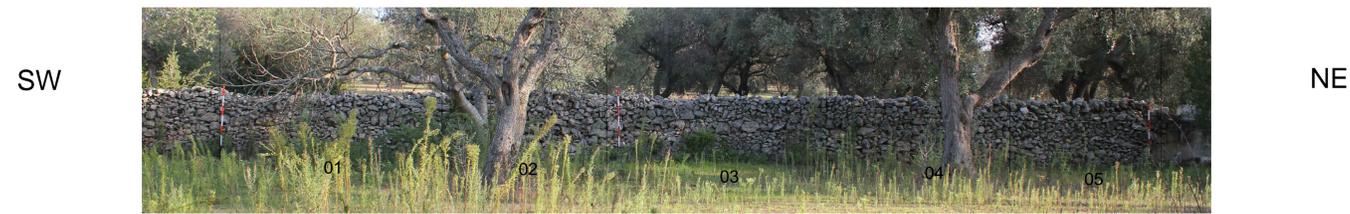
prospetto generale nordovest

Prospetto Nord:
La visibilità risulta buona.
Il muro è costituito da pietre dalla forma irregolare di dimensioni medie, accumulate per stratificazione in tessitura poco coerente. Nella metà orientale si nota, a circa tre quarti dell'altezza del muro, un filare costituito da pietre di grosse dimensioni, molte delle quali poste di taglio. La parte sommitale non appare regolarizzata o particolarmente curata.
Si presenta in buono stato di conservazione.

Tipologia 3 - Accumulazione a stratificazione con tessitura mediamente disordinata.

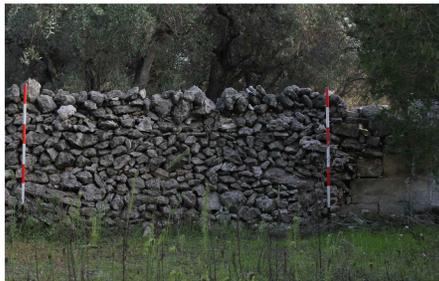
05

Il muro segna il confine tra un uliveto (a Nord) e la strada (a Sud).
