RILIEVO VOLUMETRICO

PRODOTTORE		TAP		APPENDICE 5 TAVOLA 149 - DOCUMENTAZIONE DEL MURO A SECCO MR108	
PROGETTO	TRANS ADRIATIC PIPELINE	SCALE		Foglio	1 of 1
REDAZIONE	TRANS ADRIATIC PIPELINE	DATA	04/07/2014	REVISIONE	00
PROVA	ENVIRONMENTAL RESOURCES MANAGEMENT	PROGETTO	TRANS ADRIATIC PIPELINE	REVISIONE	00

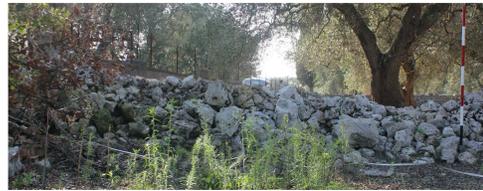
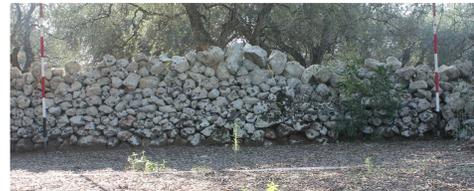
prospetto di dettaglio nord-est

Muro orientato SE/NW.

Il paramento N-E è costituito da pietre di diverse dimensioni irregolari soprattutto medie e grandi con spigoli non vivi, con molto spazio tra i costitutivi. La tessitura risulta essere irregolare e abbastanza disordinata fatta per stratificazione. La parte superiore risulta essere disomogenea e spesso in fase di crollo. Si segnala la presenza di diverse aree in crollo in entrambi i paramenti.

Tipologia 3 - Accumulazione a stratificazione con tessitura mediamente disordinata.

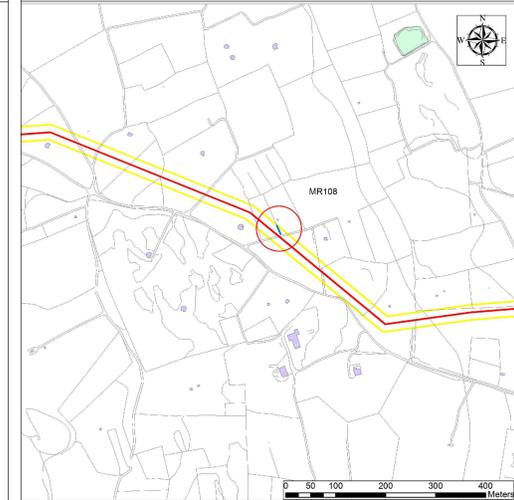
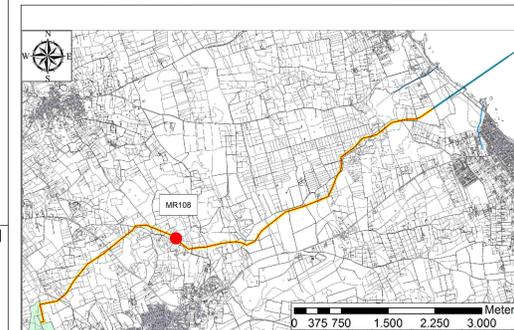
FOTO PARTICOLARI

crollo
