RILIEVO VOLUMETRICO

Muro orientato E-O, a chiusura di un uliveto (a Nord) e una strada (a Sud).

Tipologia 1 - Accumulazione disordinata per getto.  
 scala: 1:50

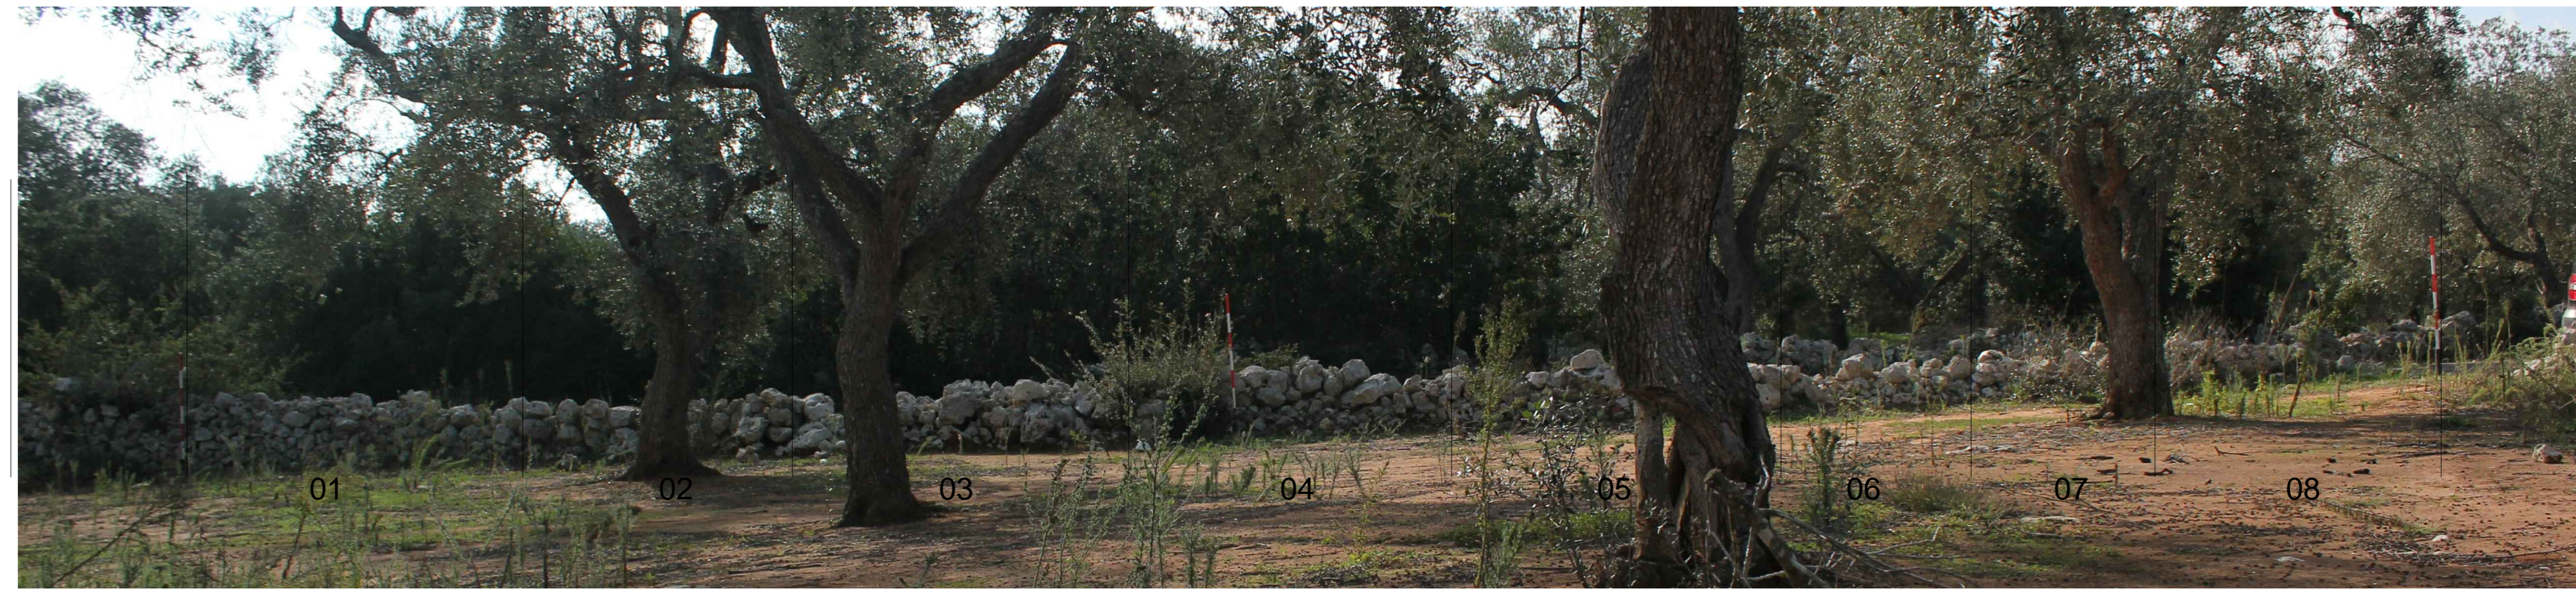
prospetto generale N-E

Prospetto Nord.

La visibilità risulta buona.  
 Il muro è costituito da pietre di varie forme e dimensioni accumulate per stratificazione molto disordinata e incoerente, in particolare al limite occidentale dove i costitutivi sembrano accumulati quasi per getto. Numerose le pietre di grandi dimensioni. L'estremità orientale si distingue dal resto, essendo maggiormente estesa in altezza e costituita da pietre di medie e piccole dimensioni, accumulate in maniera più ordinata. Si presenta in cattivo stato di conservazione.
