**ANALISI STORICA**

**DEL SITO DELLA CASSA DI COLMATA NEL PORTO DI MONFALCONE E  
DELLE AREE IMMEDIATAMENTE CONTERMINI**

**"VALUTAZIONE DI INCIDENZA AMBIENTALE"  
NEI CONFRONTI DELL'ADIACENTE SIC "CARSO TRIESTINO E GORIZIANO"**

**TRIESTE - NOVEMBRE 2010**

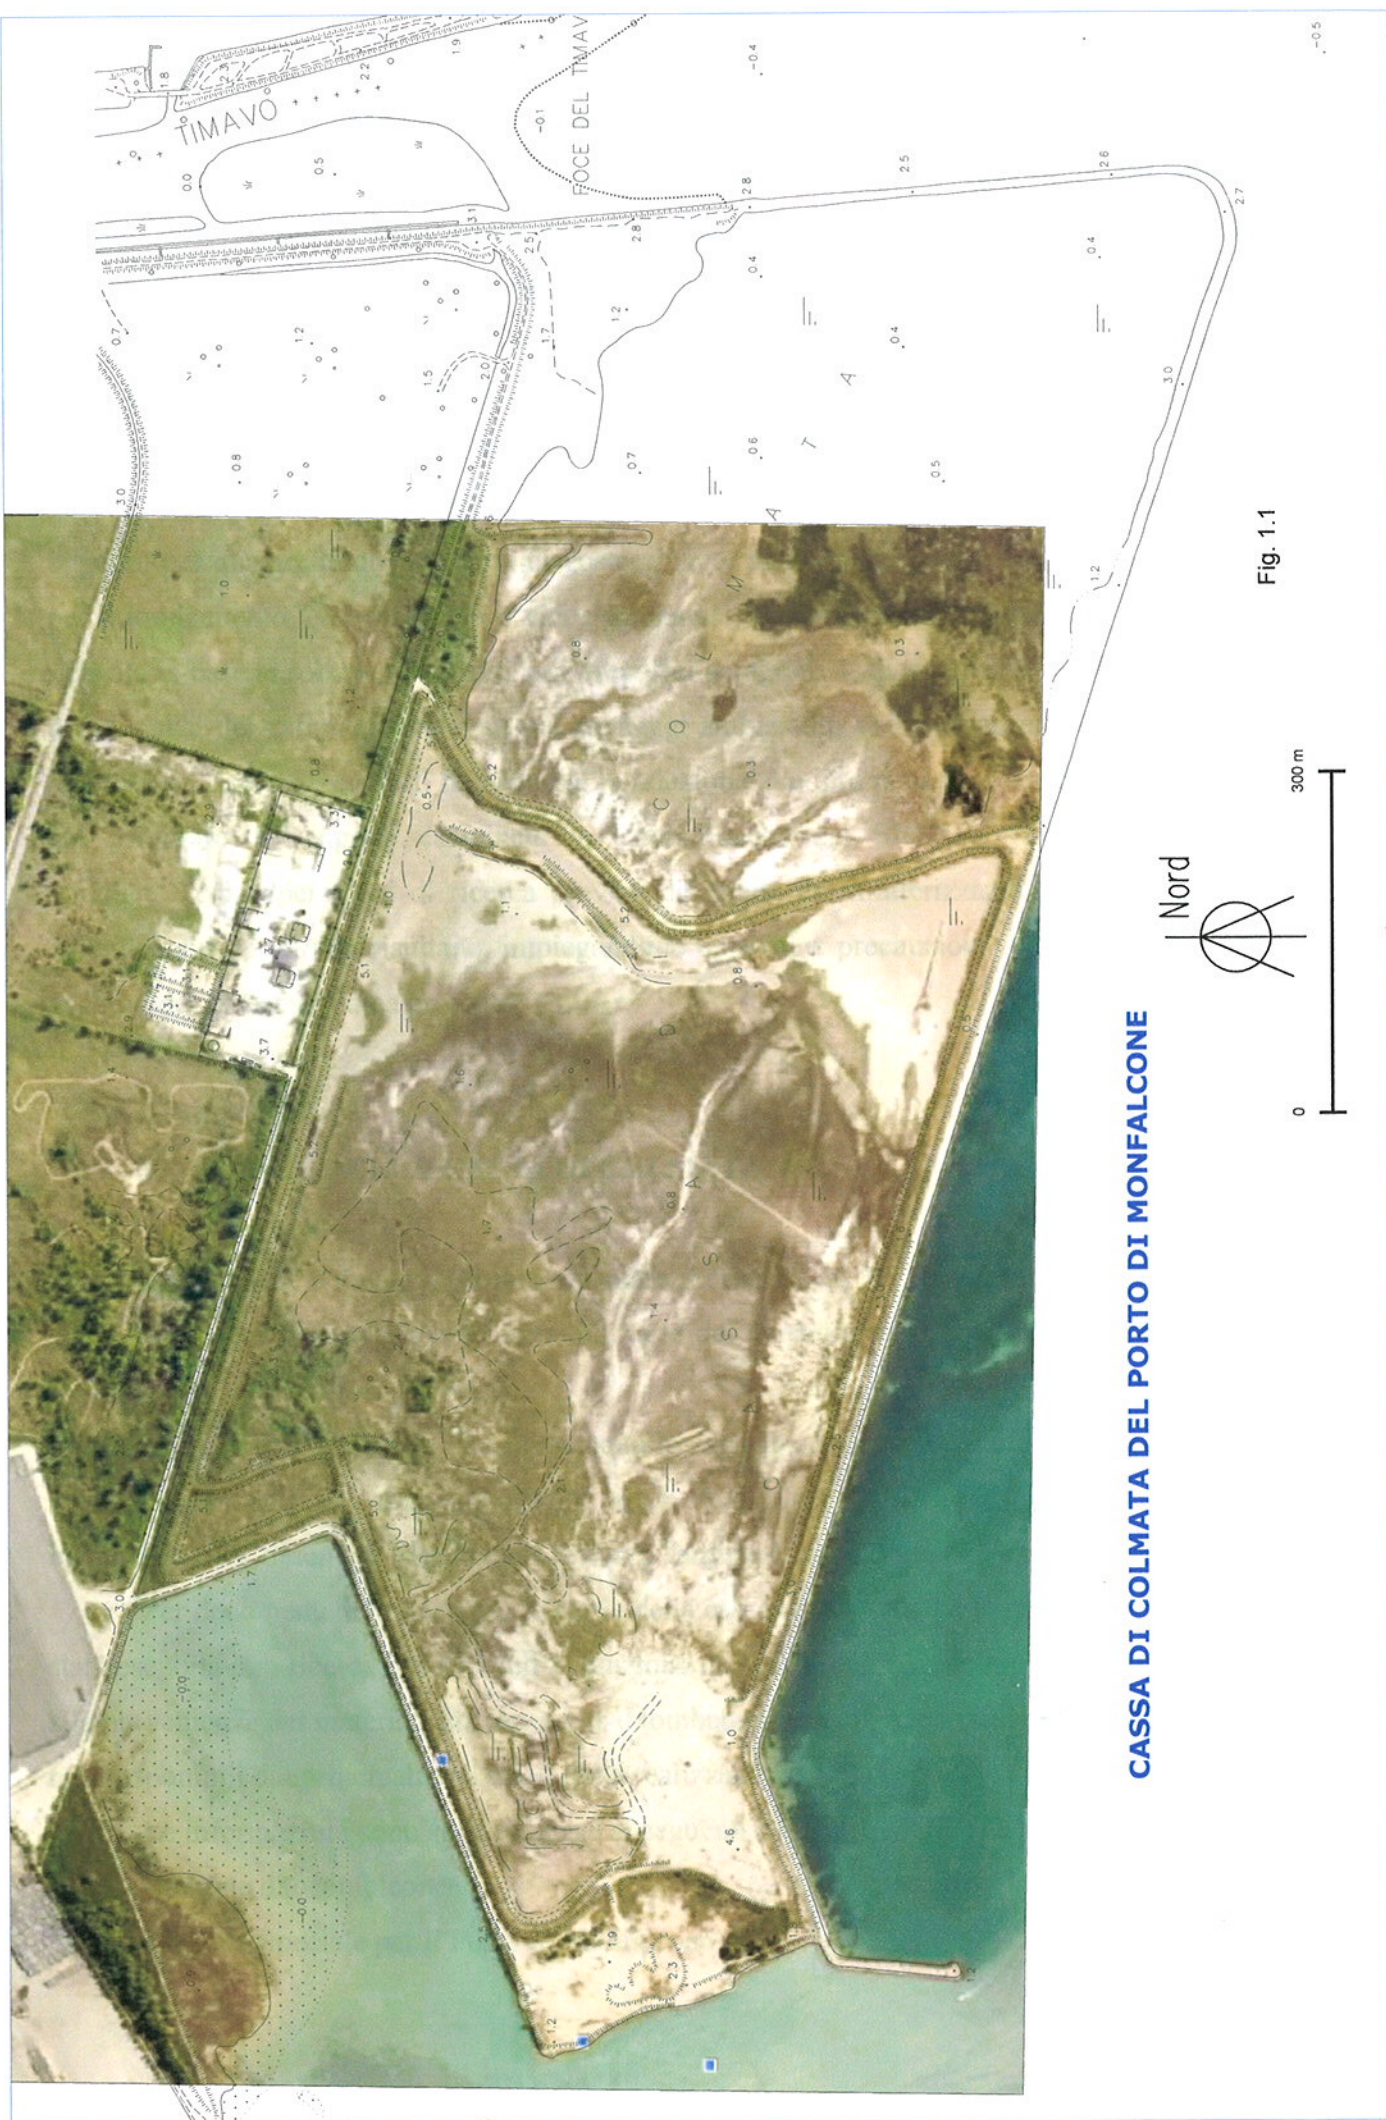
Fig. 1.1

**CASSA DI COLMATA DEL PORTO DI MONFALCONE**

Nel dettaglio, vengono qui presentati i risultati di un'indagine basata sulla ricerca ed elaborazione delle informazioni disponibili sul sito di interesse (Fig. 1.1) riguardanti l'evoluzione nel tempo della cassa di colmata del Porto di Monfalcone, con particolare attenzione alle caratteristiche litologiche del sottosuolo, definite mediante stratigrafie di sondaggi e le loro correlazioni. Viene altresì presentata una nota sull'incidenza ambientale degli interventi previsti dal piano di caratterizzazione nella cassa di colmata sul SIC-ZPS IT3340006 "CARSO TRIESTINO E GORIZIANO".

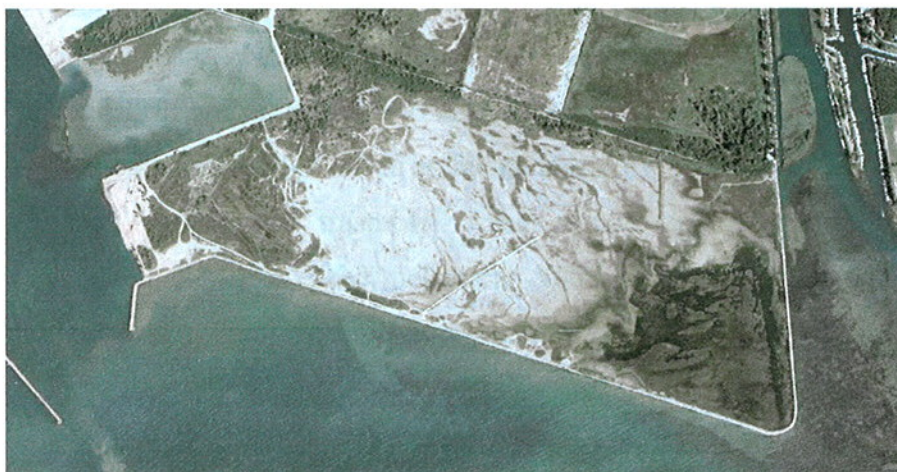
Fig. 2.5

L'area della cassa di colmata in un'immagine ortofoto del 1998

Le figure successive, Figg. 2.5 e 2.6, riproducono rilievi aerofotografici effettuati dalla Regione Autonoma Friuli-Venezia Giulia nel 1998 e nel 2003.

Nella prima foto, a differenza delle immagini precedenti, si nota la presenza dell'argine interno alla cassa, costruito lungo il limite occidentale del SIC, per delimitare il sito d'importanza comunitaria dall'area della cassa. In questa e, soprattutto, nella figura successiva si possono osservare alcune macchie di colore chiaro: sono le conoidi, accumuli di sedimenti che si sono formati a seguito di sversamenti localizzati, eseguiti in tempi recenti. I

cumuli dei materiali scaricati negli anni passati sono evidenziati nella fotografia dalla colorazione verde della vegetazione che li ha ricoperti.

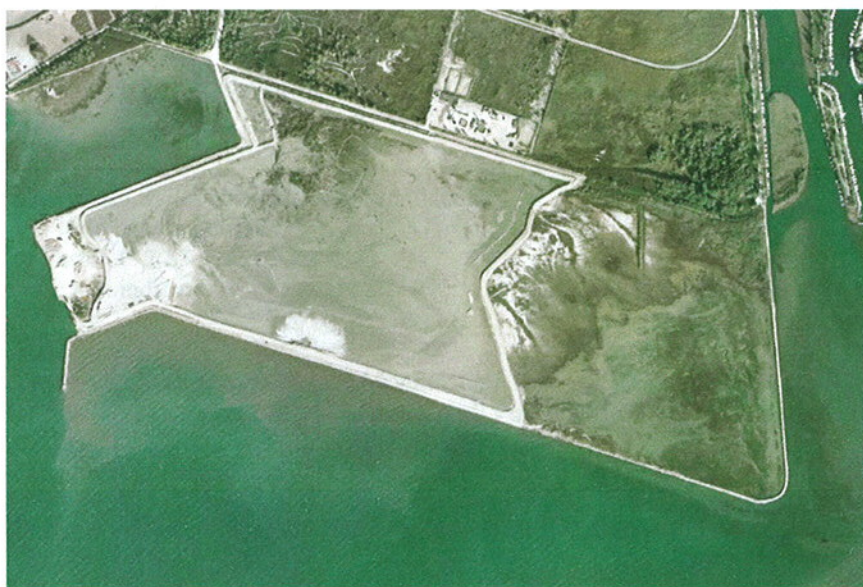
Fig. 2.6

L'area della cassa di colmata in un'immagine ortofoto del 2003
