CARTA DEL POTENZIALE - SOPR-TP_2024_00037-AKS_0000005 - area 01

potenziale non valutabile - affidabilità buona

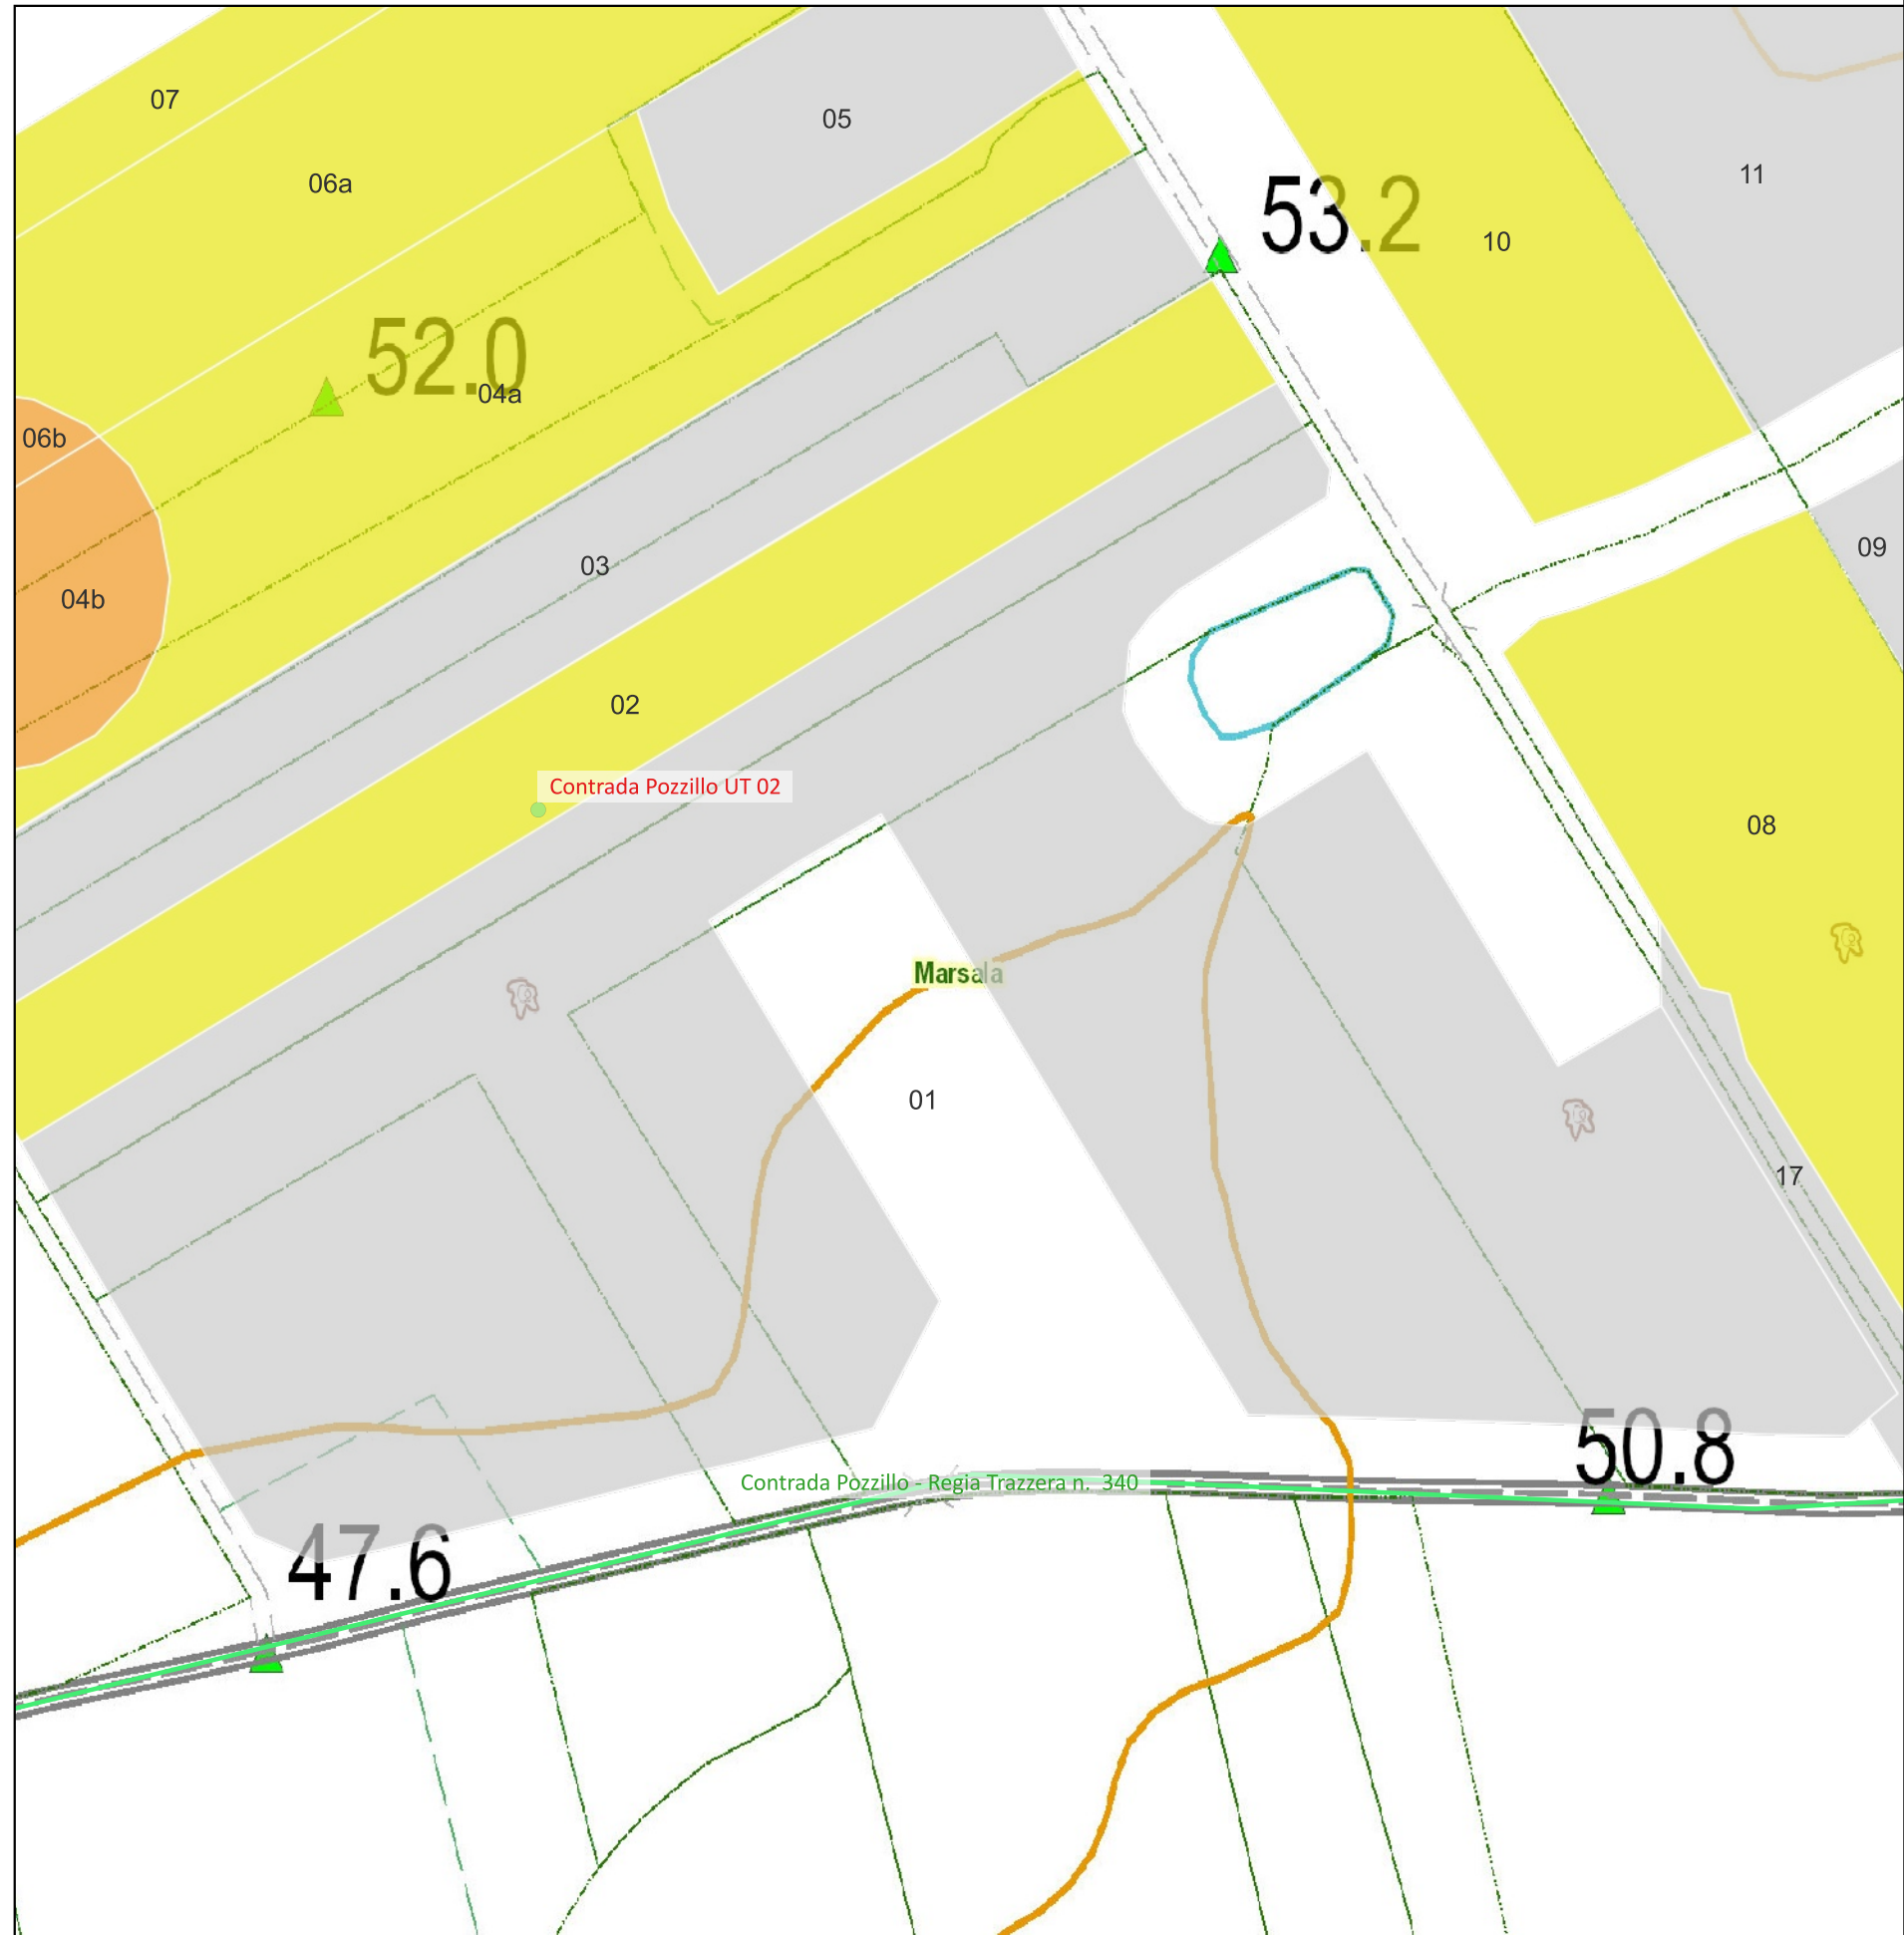
Ai sensi di quanto indicato nella Circolare MIC 53/2022, il potenziale è considerato di grado non valutabile a causa della presenza su tutta la superficie della UR 01 di una densa vegetazione naturale in stato di crescita che ne ha impedito una corretta analisi

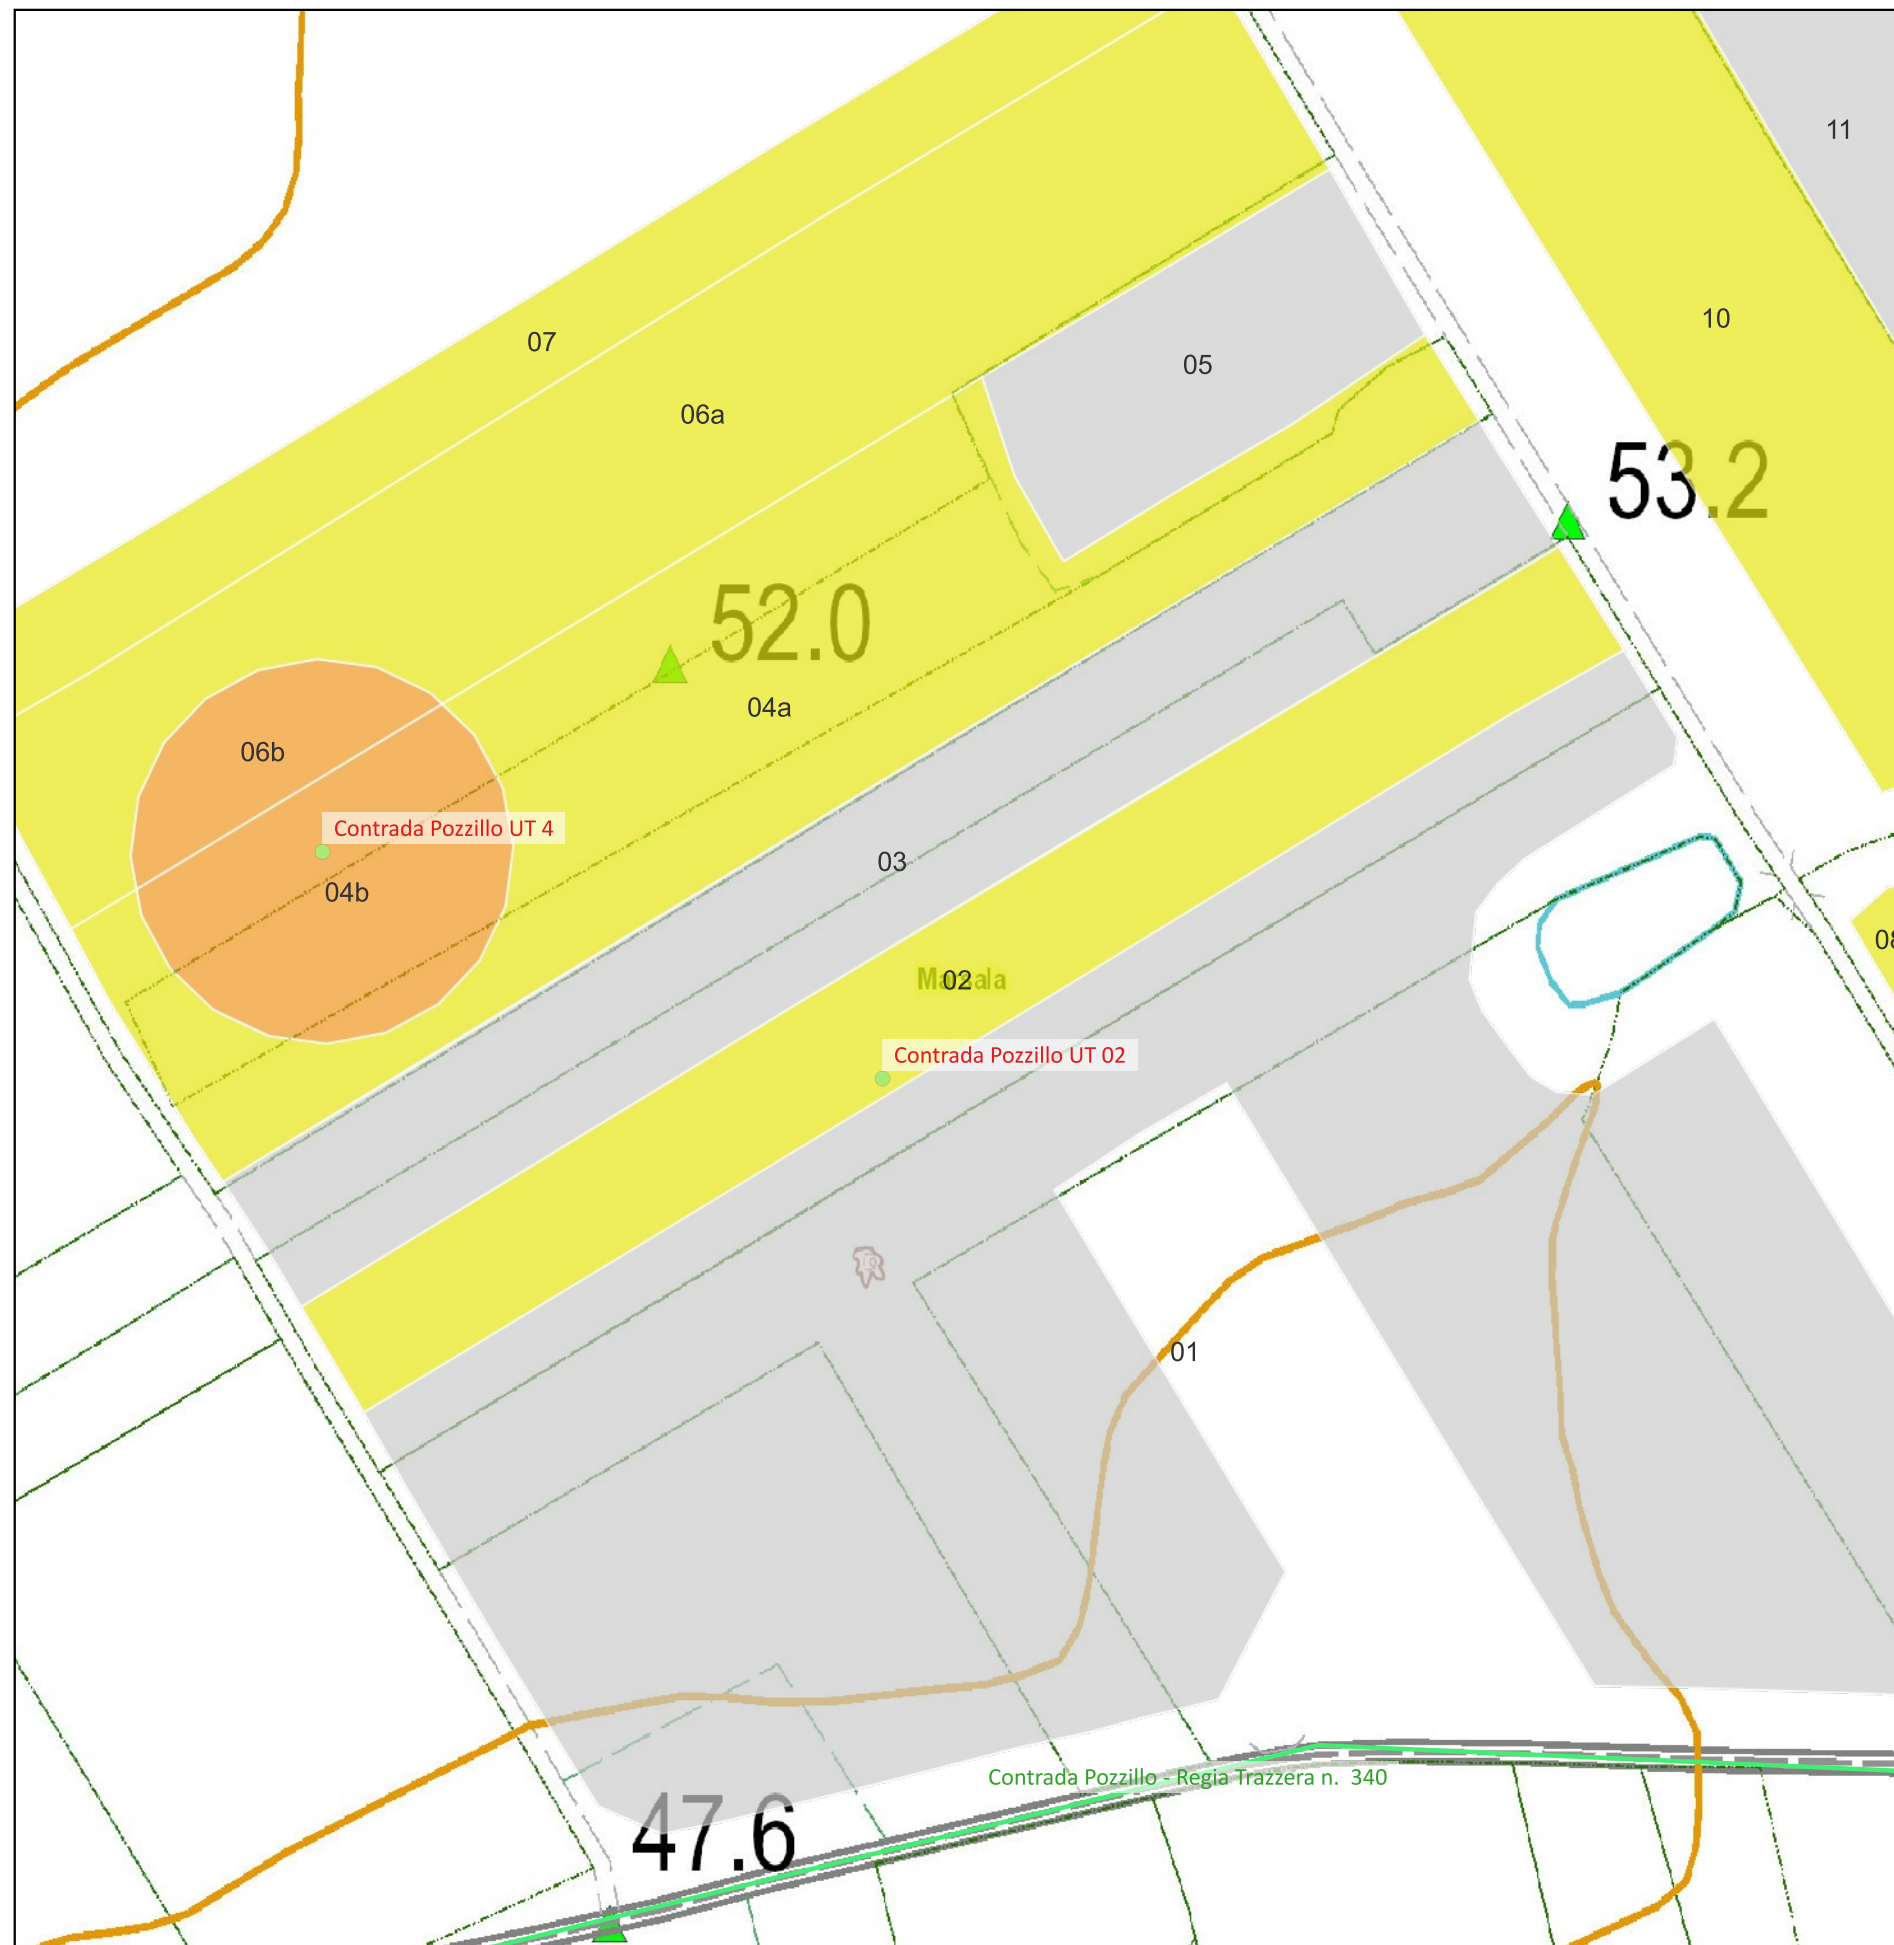
CARTA DEL POTENZIALE - SOPR-TP_2024_00037-AKS_0000005 - area 02

potenziale basso - affidabilità buona

Ai sensi di quanto indicato nella Circolare MIC 53/2022, il potenziale è considerato di grado basso a causa dell'ottimo grado di visibilità di tutta la superficie della UR 02. Da segnalare la presenza di sporadici frammenti ceramici di incerta attribuzione cronologica

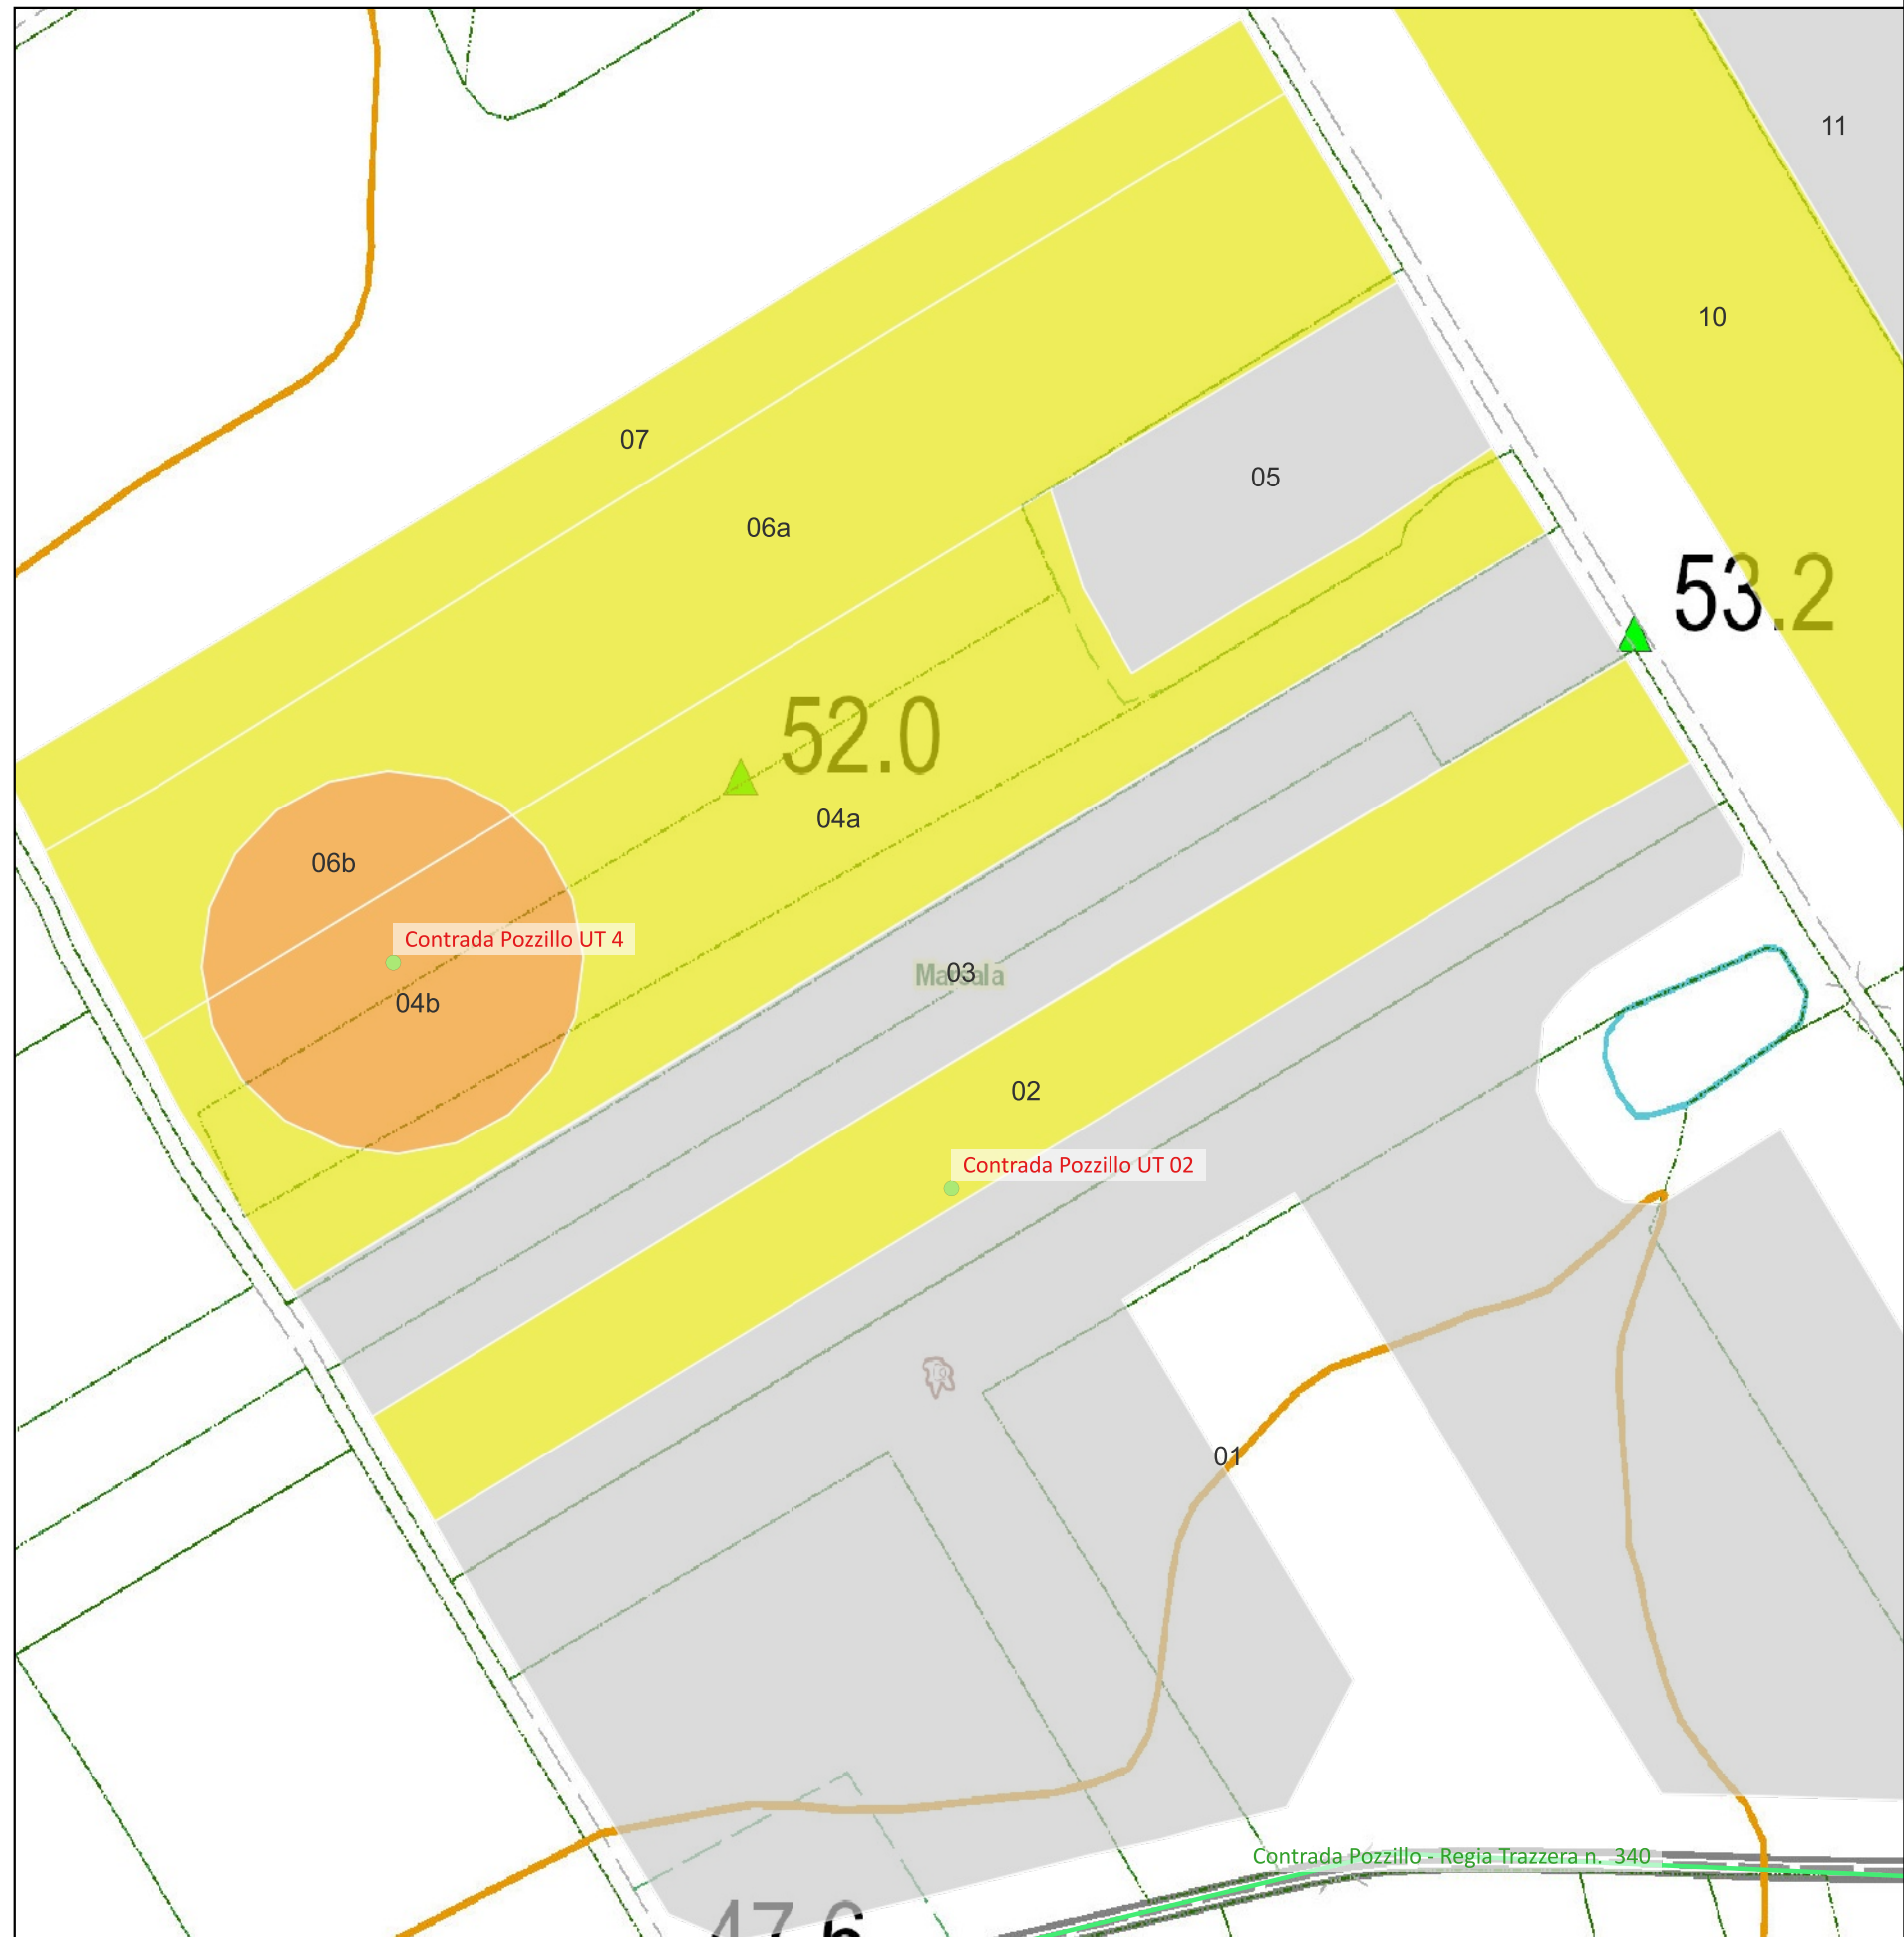
CARTA DEL POTENZIALE - SOPR-TP_2024_00037-AKS_0000005 - area 03

potenziale non valutabile - affidabilità buona

Ai sensi di quanto indicato nella Circolare MIC 53/2022, il potenziale è considerato di grado non valutabile a causa della presenza su tutta la superficie della UR 03 di una vegetazione naturale in stato di crescita che ne ha impedito una corretta analisi. Si segnala il fatto che nei tratti a visibilità migliore non è stato rinvenuto nessun indicatore archeologico

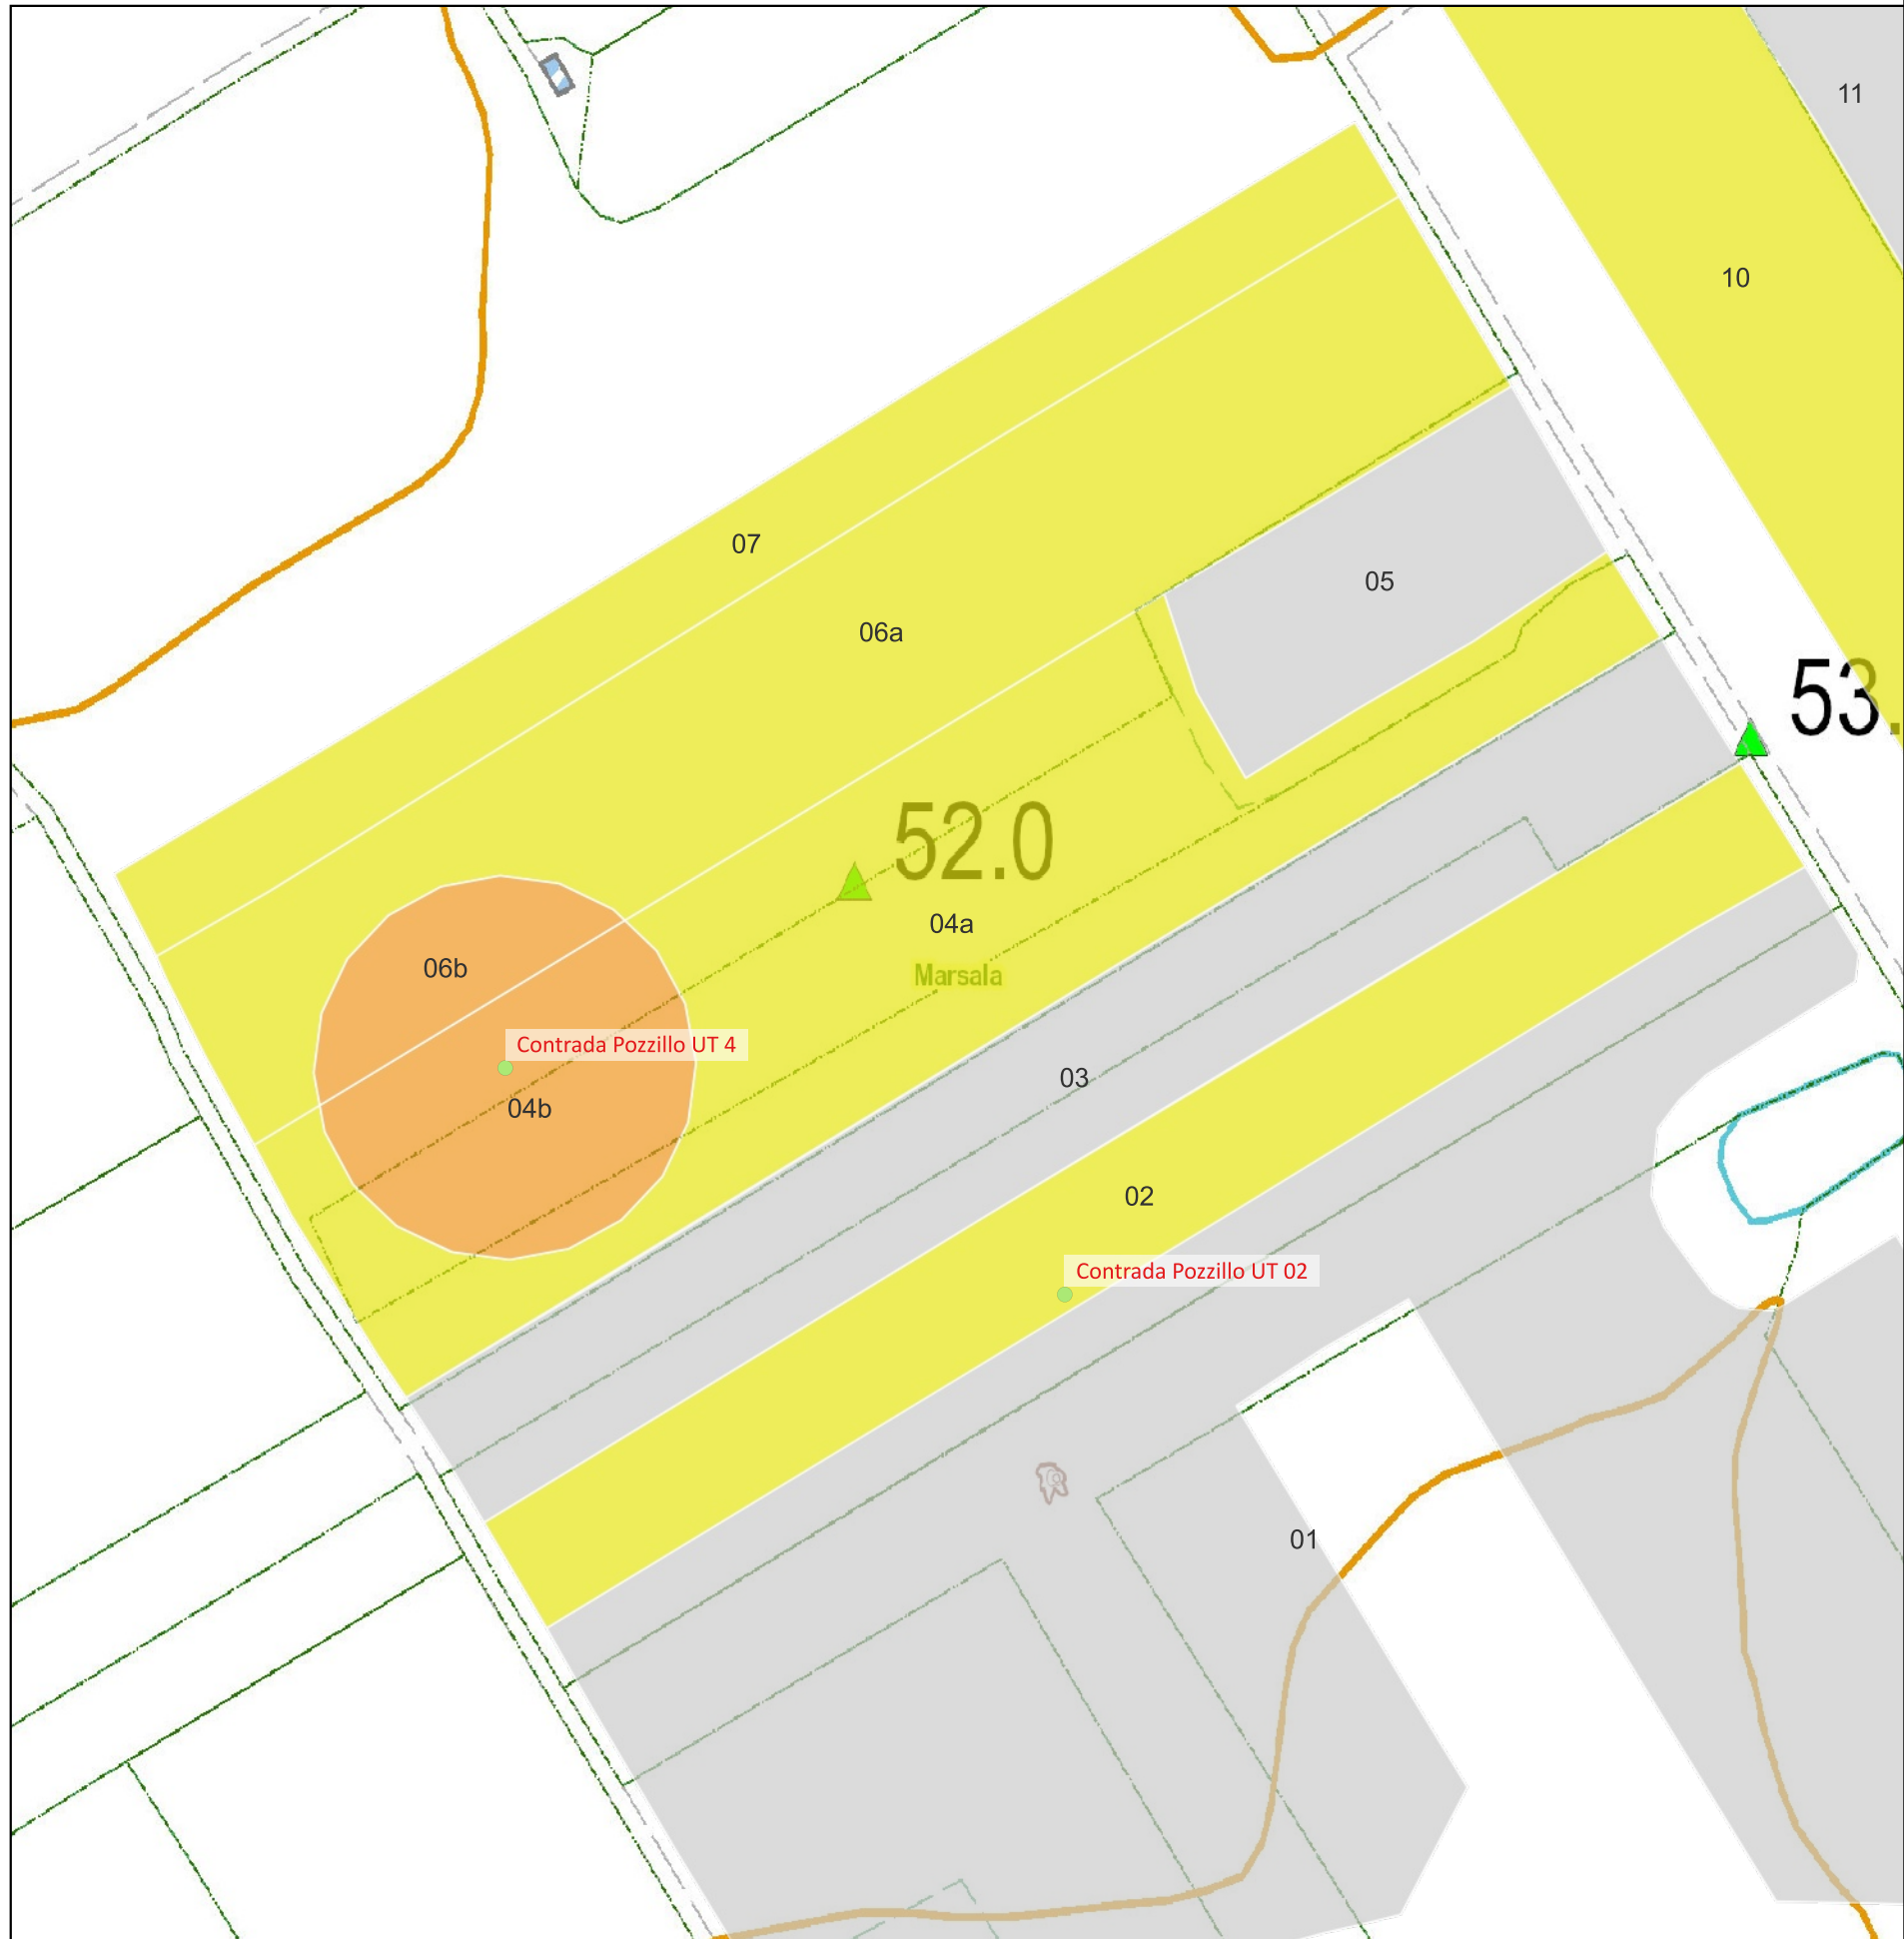
CARTA DEL POTENZIALE - SOPR-TP_2024_00037-AKS_0000005 - area 04a

potenziale basso - affidabilità buona

Ai sensi di quanto indicato nella Circolare MIC 53/2022, il potenziale è considerato di grado basso a causa dell'ottimo grado di visibilità della porzione della UR 04 ricadente in quest'area. Non si segnalano indicatori archeologici significativi

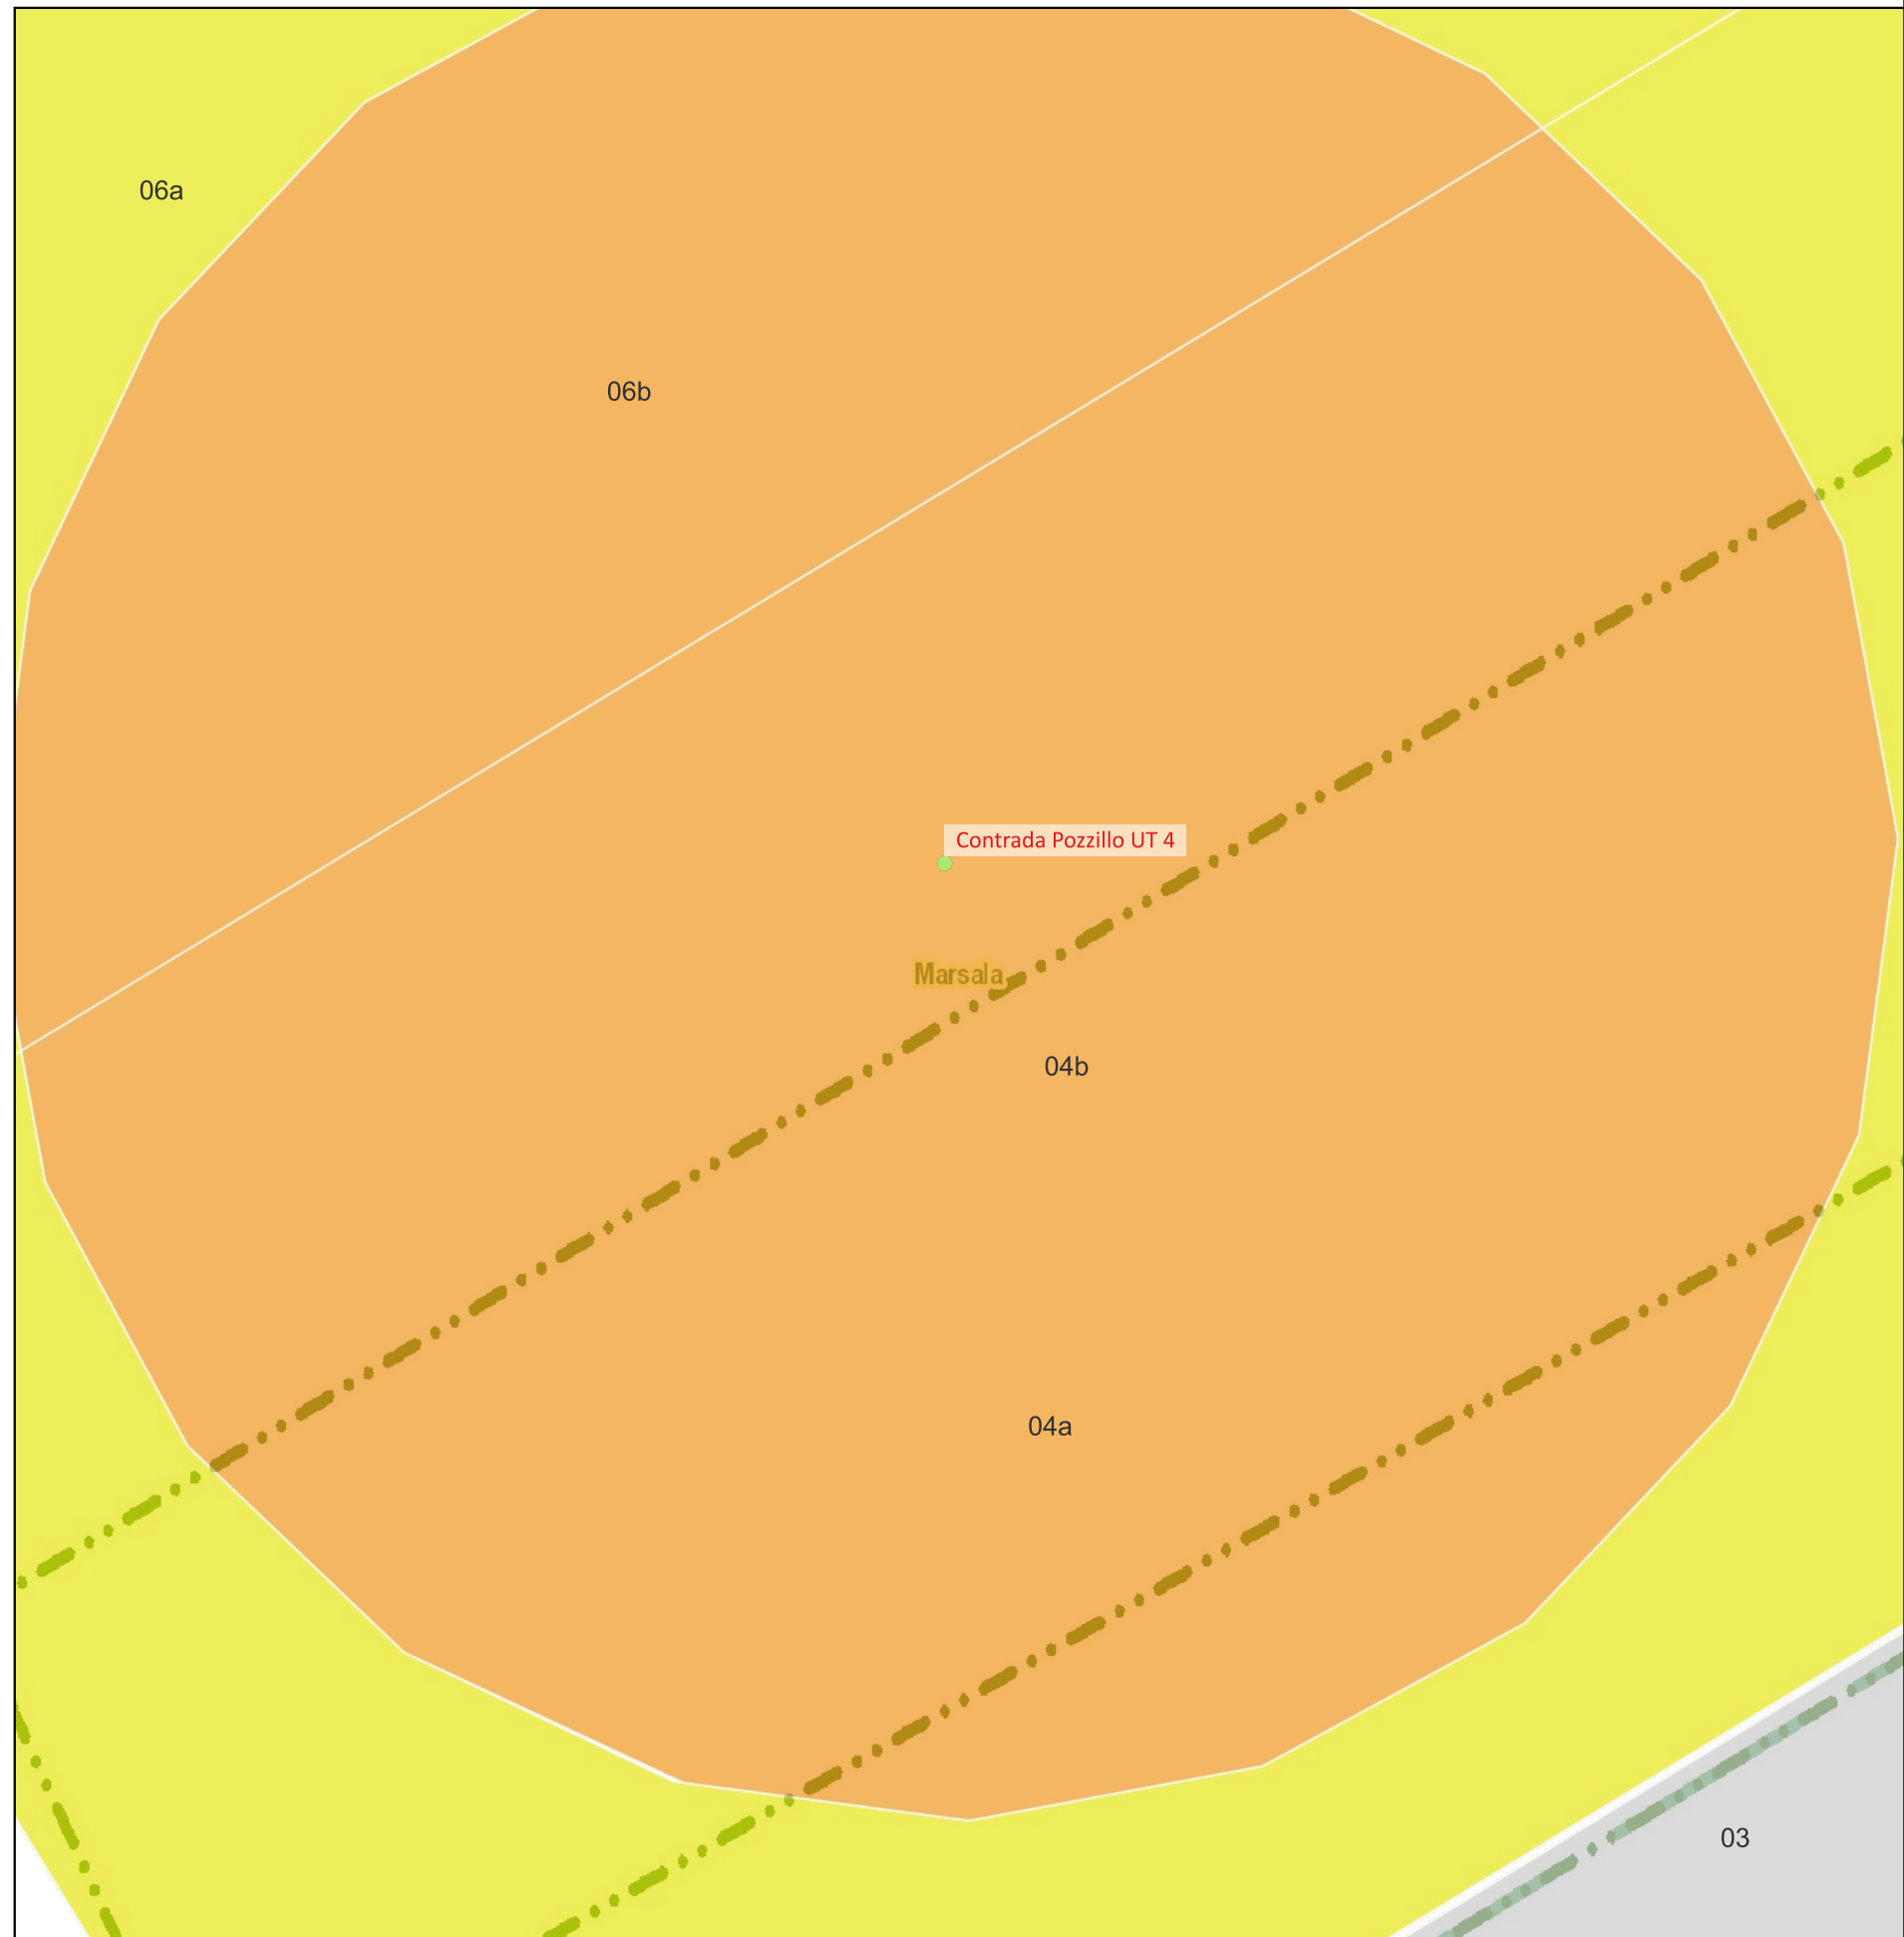
CARTA DEL POTENZIALE - SOPR-TP_2024_00037-AKS_0000005 - area 04b

potenziale medio - affidabilità buona

Ai sensi di quanto indicato nella Circolare MIC 53/2022, il potenziale è considerato di grado medio a causa del rinvenimento, nella porzione di UR 04 ricadente in quest'area di una concentrazione blanda di frammenti ceramici acromi, tra cui un frammento di ceramica sigillata, un orlo, un ansa e un frammento di ceramica invetriata, probabilmente attribuibili ad età romana e medievale. Non si ritiene necessario attribuire un grado di potenziale più alto per l'esiguo numero di frammenti rinvenuti e per il fatto che probabilmente non si tratta di materiali in situ

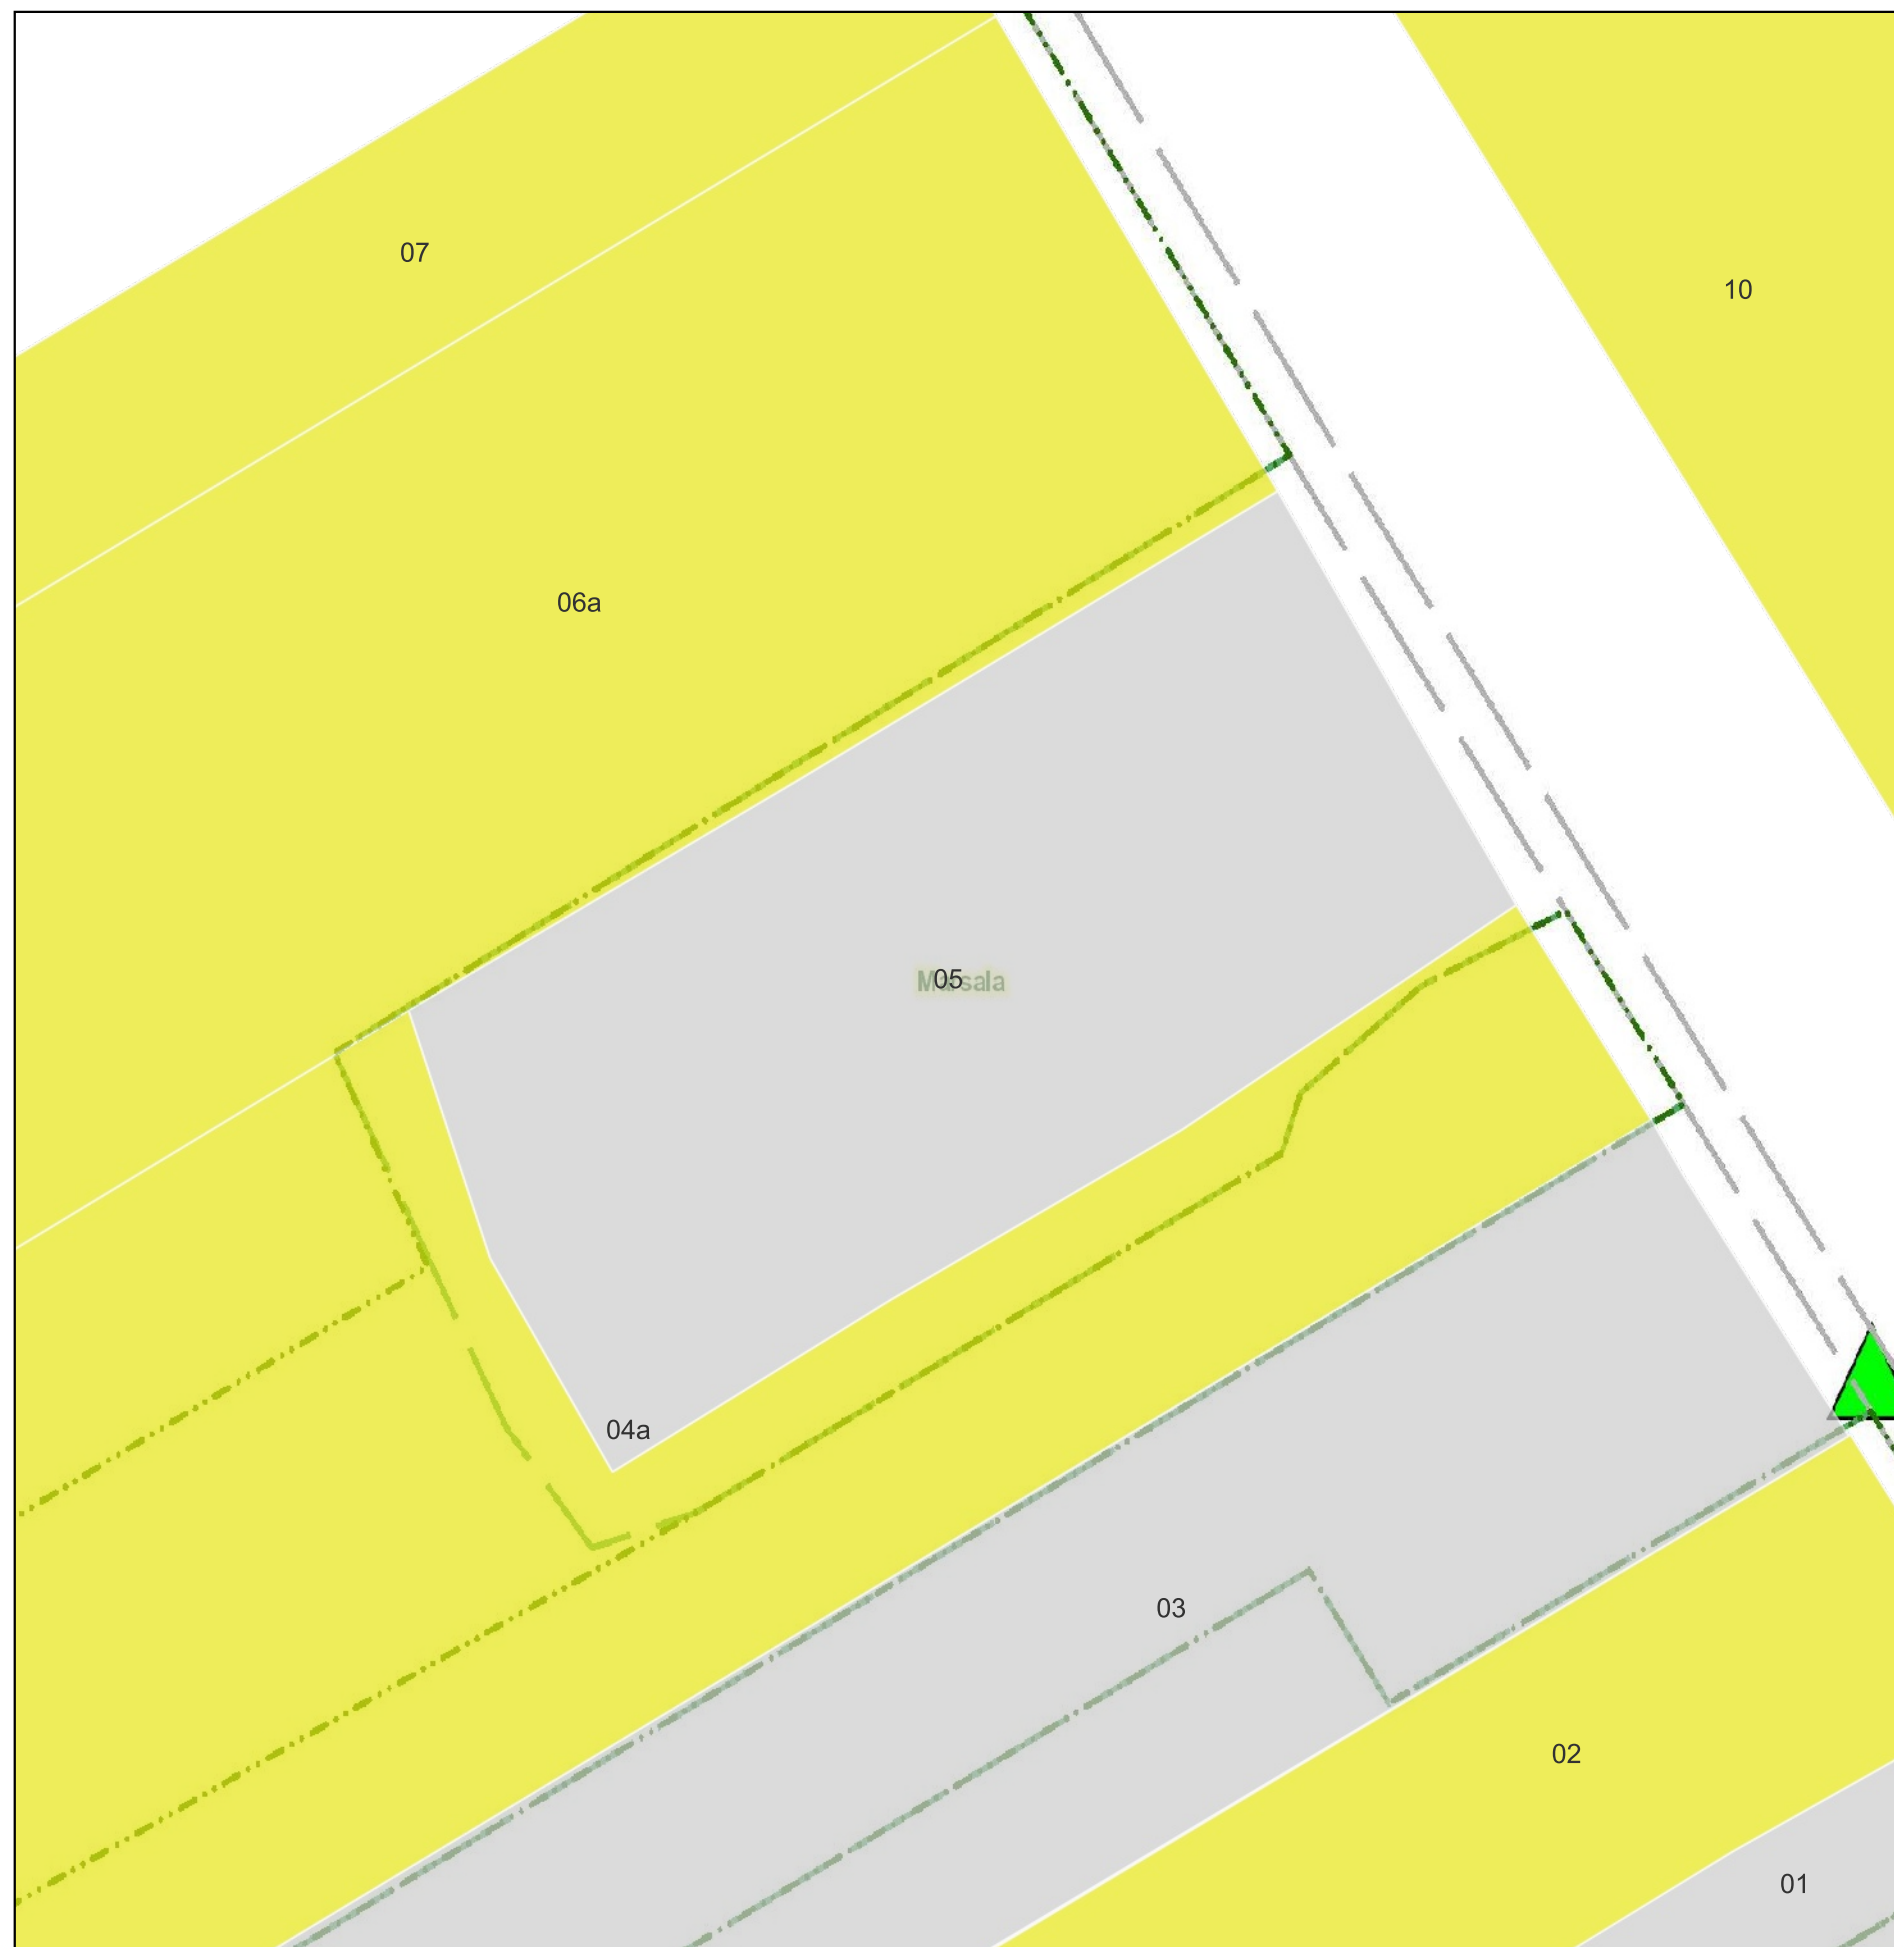
CARTA DEL POTENZIALE - SOPR-TP_2024_00037-AKS_0000005 - area 05

potenziale non valutabile - affidabilità buona

Ai sensi di quanto indicato nella Circolare MIC 53/2022, il potenziale è considerato di grado non valutabile a causa della presenza su tutta la superficie della UR 05 di una vegetazione naturale in stato di crescita che ne ha impedito una corretta analisi. Si segnala il fatto che nei tratti a visibilità migliore non è stato rinvenuto nessun indicatore archeologico
