CARTA DEL POTENZIALE - SOPR-TP_2024_00037-AKS_0000005 - area 01

potenziale non valutabile - affidabilità buona

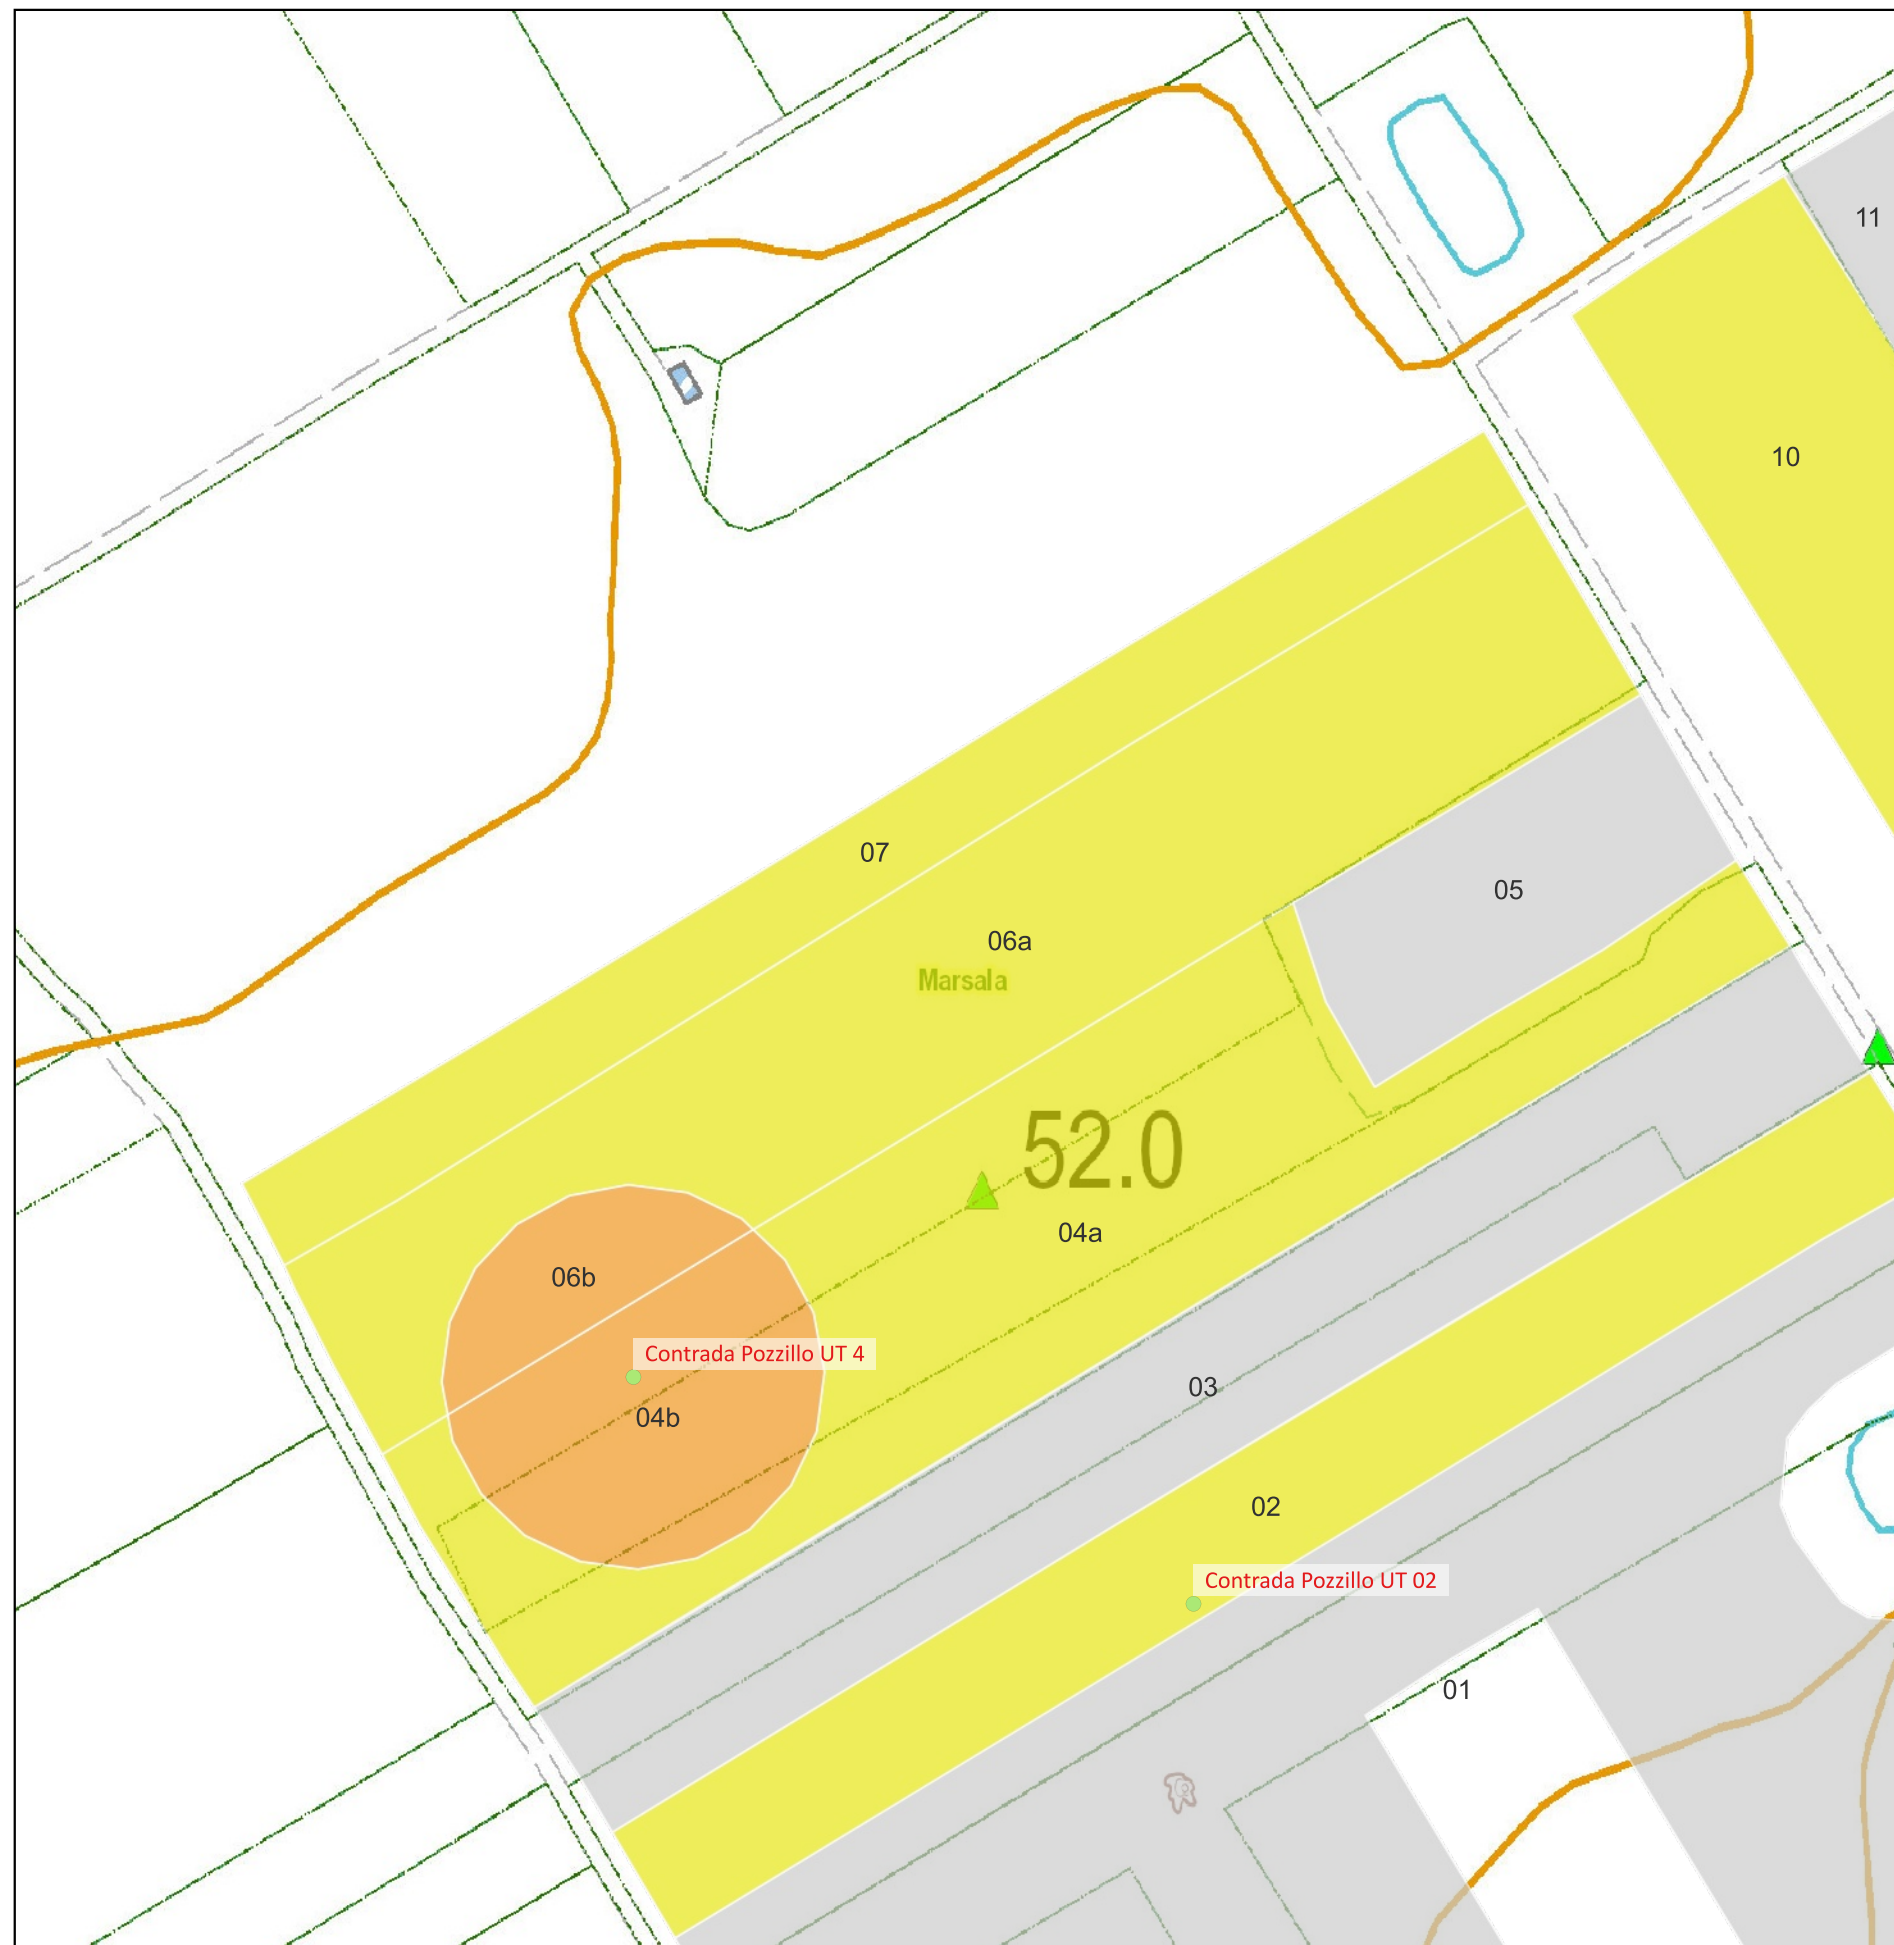
CARTA DEL POTENZIALE - SOPR-TP_2024_00037-AKS_0000005 - area 06a

potenziale basso - affidabilità buona

Ai sensi di quanto indicato nella Circolare MIC 53/2022, il potenziale è considerato di grado basso a causa dell'ottimo grado di visibilità della porzione della UR 06 ricadente in quest'area. Non si segnalano indicatori archeologici significativi

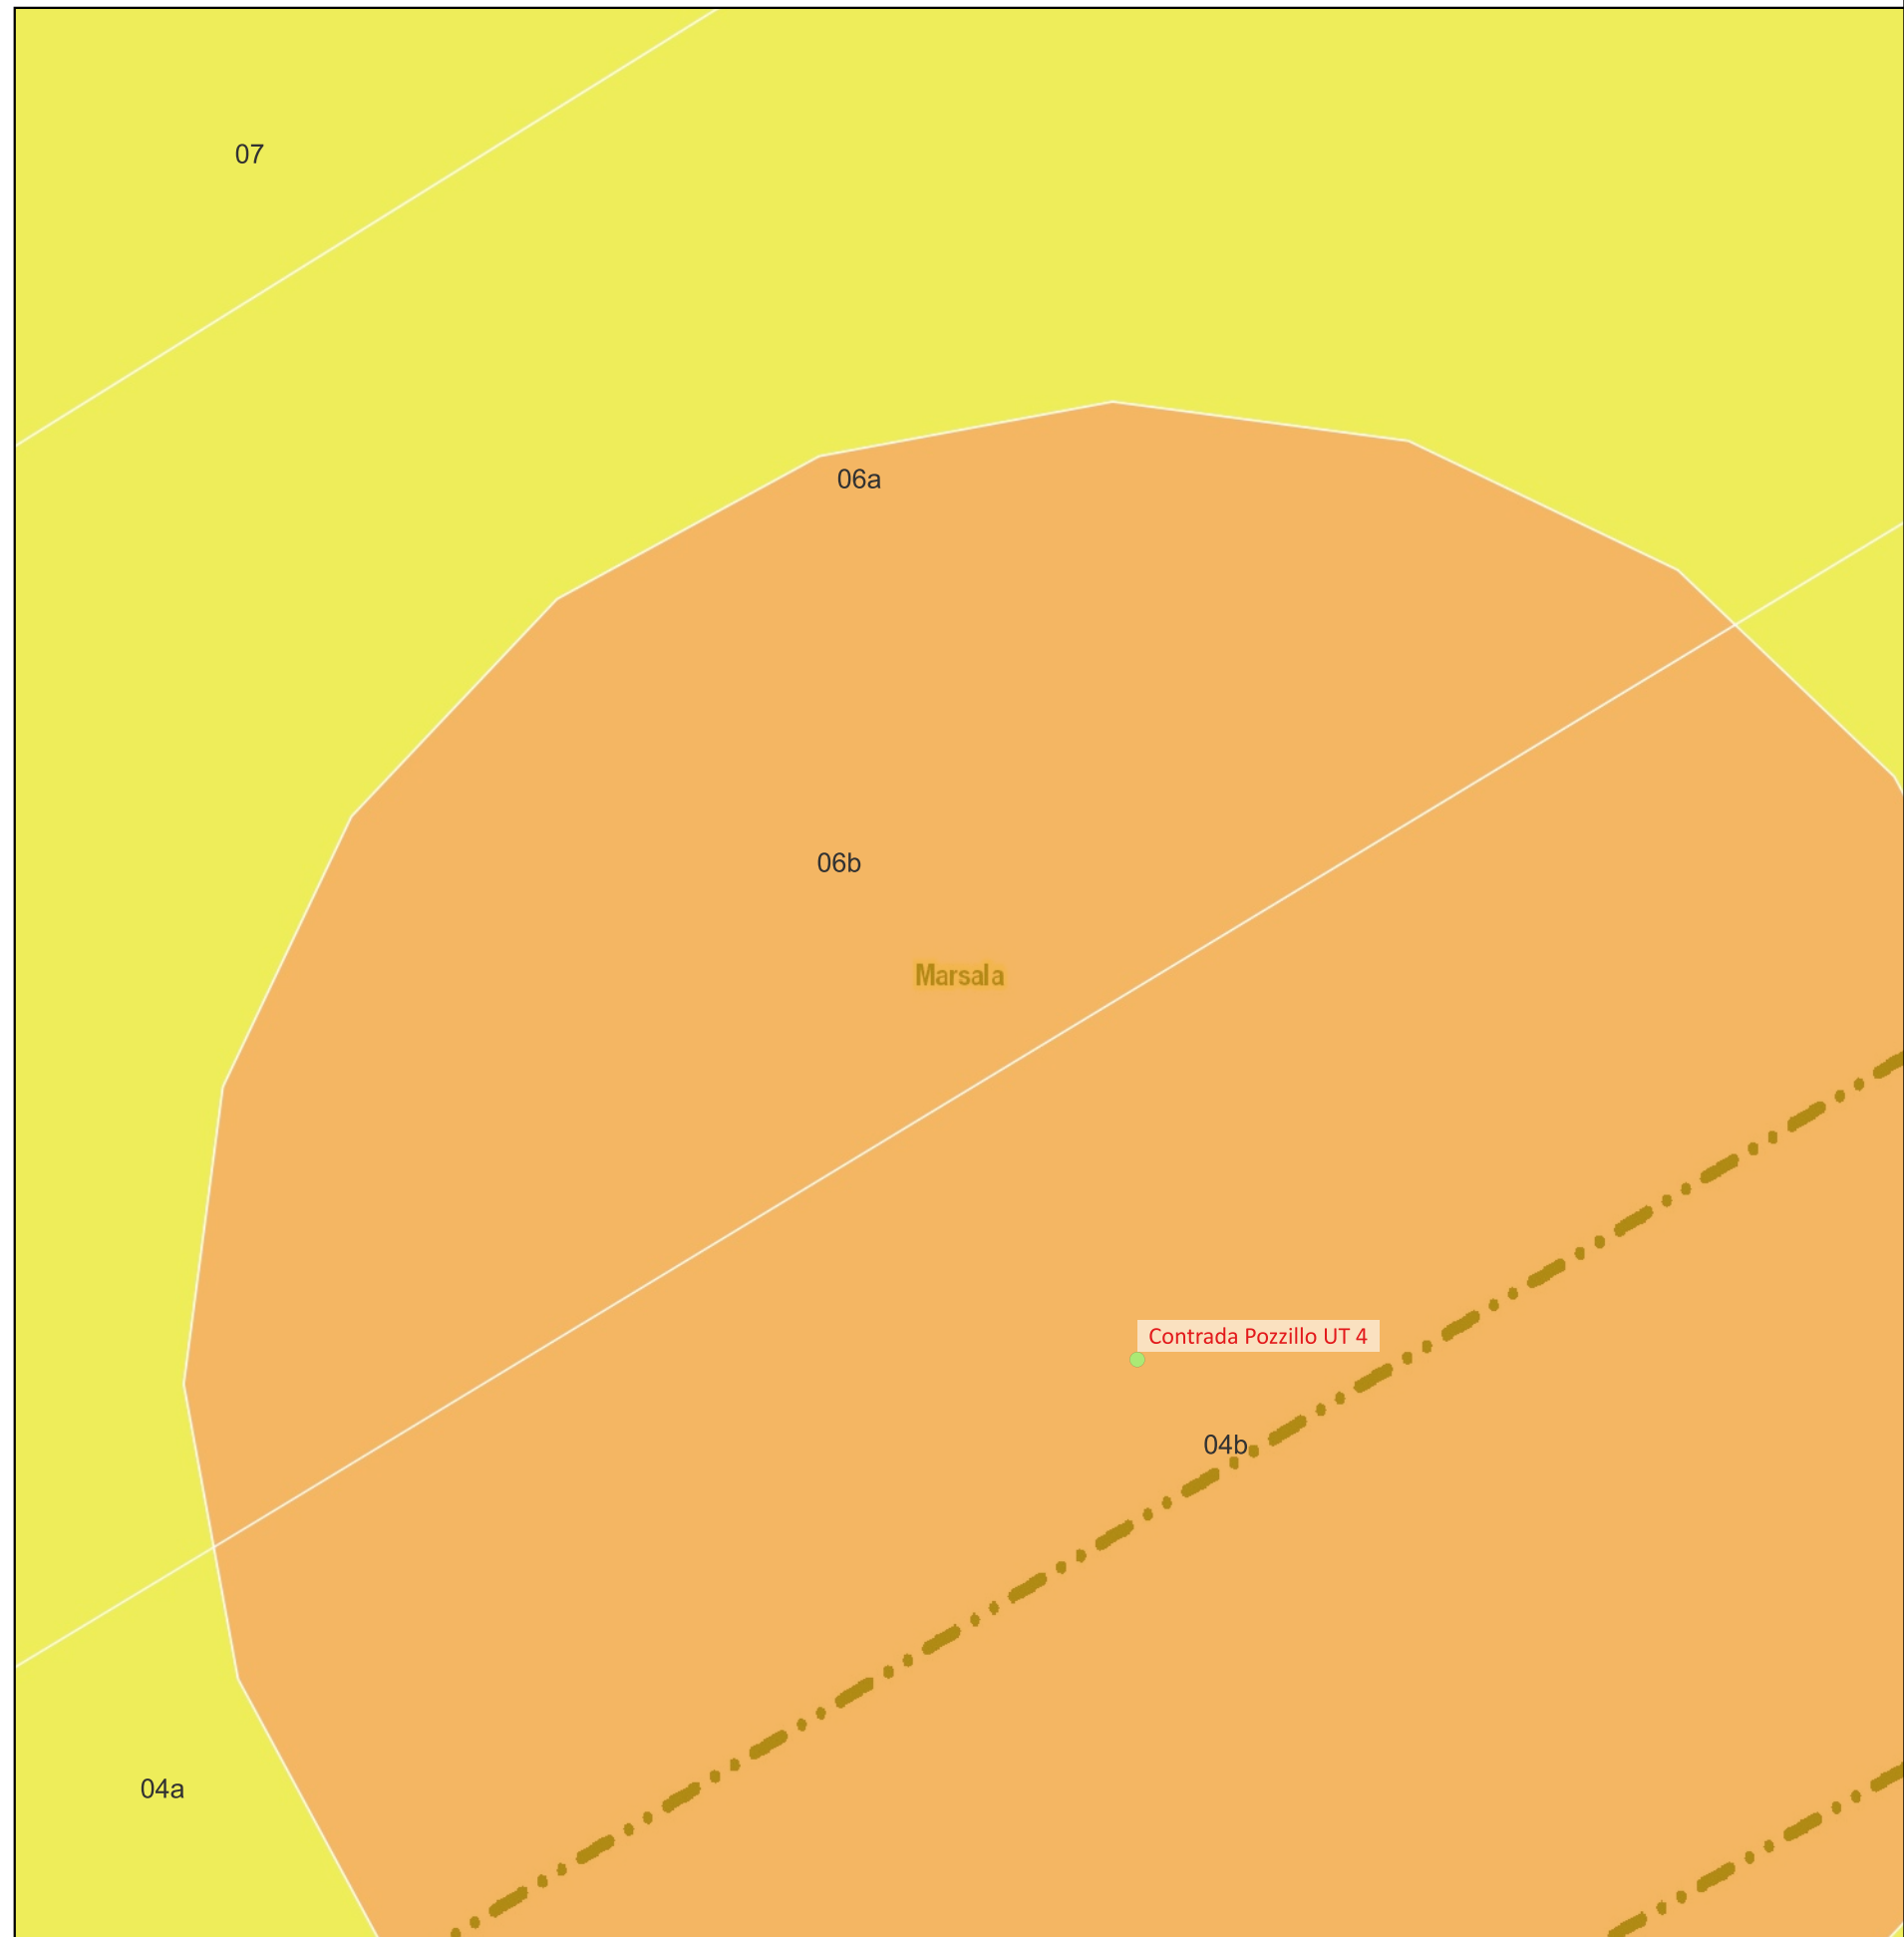
CARTA DEL POTENZIALE - SOPR-TP_2024_00037-AKS_0000005 - area 06b

potenziale medio - affidabilità buona

Ai sensi di quanto indicato nella Circolare MIC 53/2022, il potenziale è considerato di grado medio a causa del rinvenimento, nella vicina UR 04, una concentrazione blanda di frammenti ceramici probabilmente attribuibili ad età romana e medievale. Non si ritiene tuttavia necessario attribuire un grado di potenziale più alto per la distanza dal punto di rinvenimento, per l'esiguo numero di frammenti rinvenuti e per il fatto che probabilmente non si tratta di materiali in situ

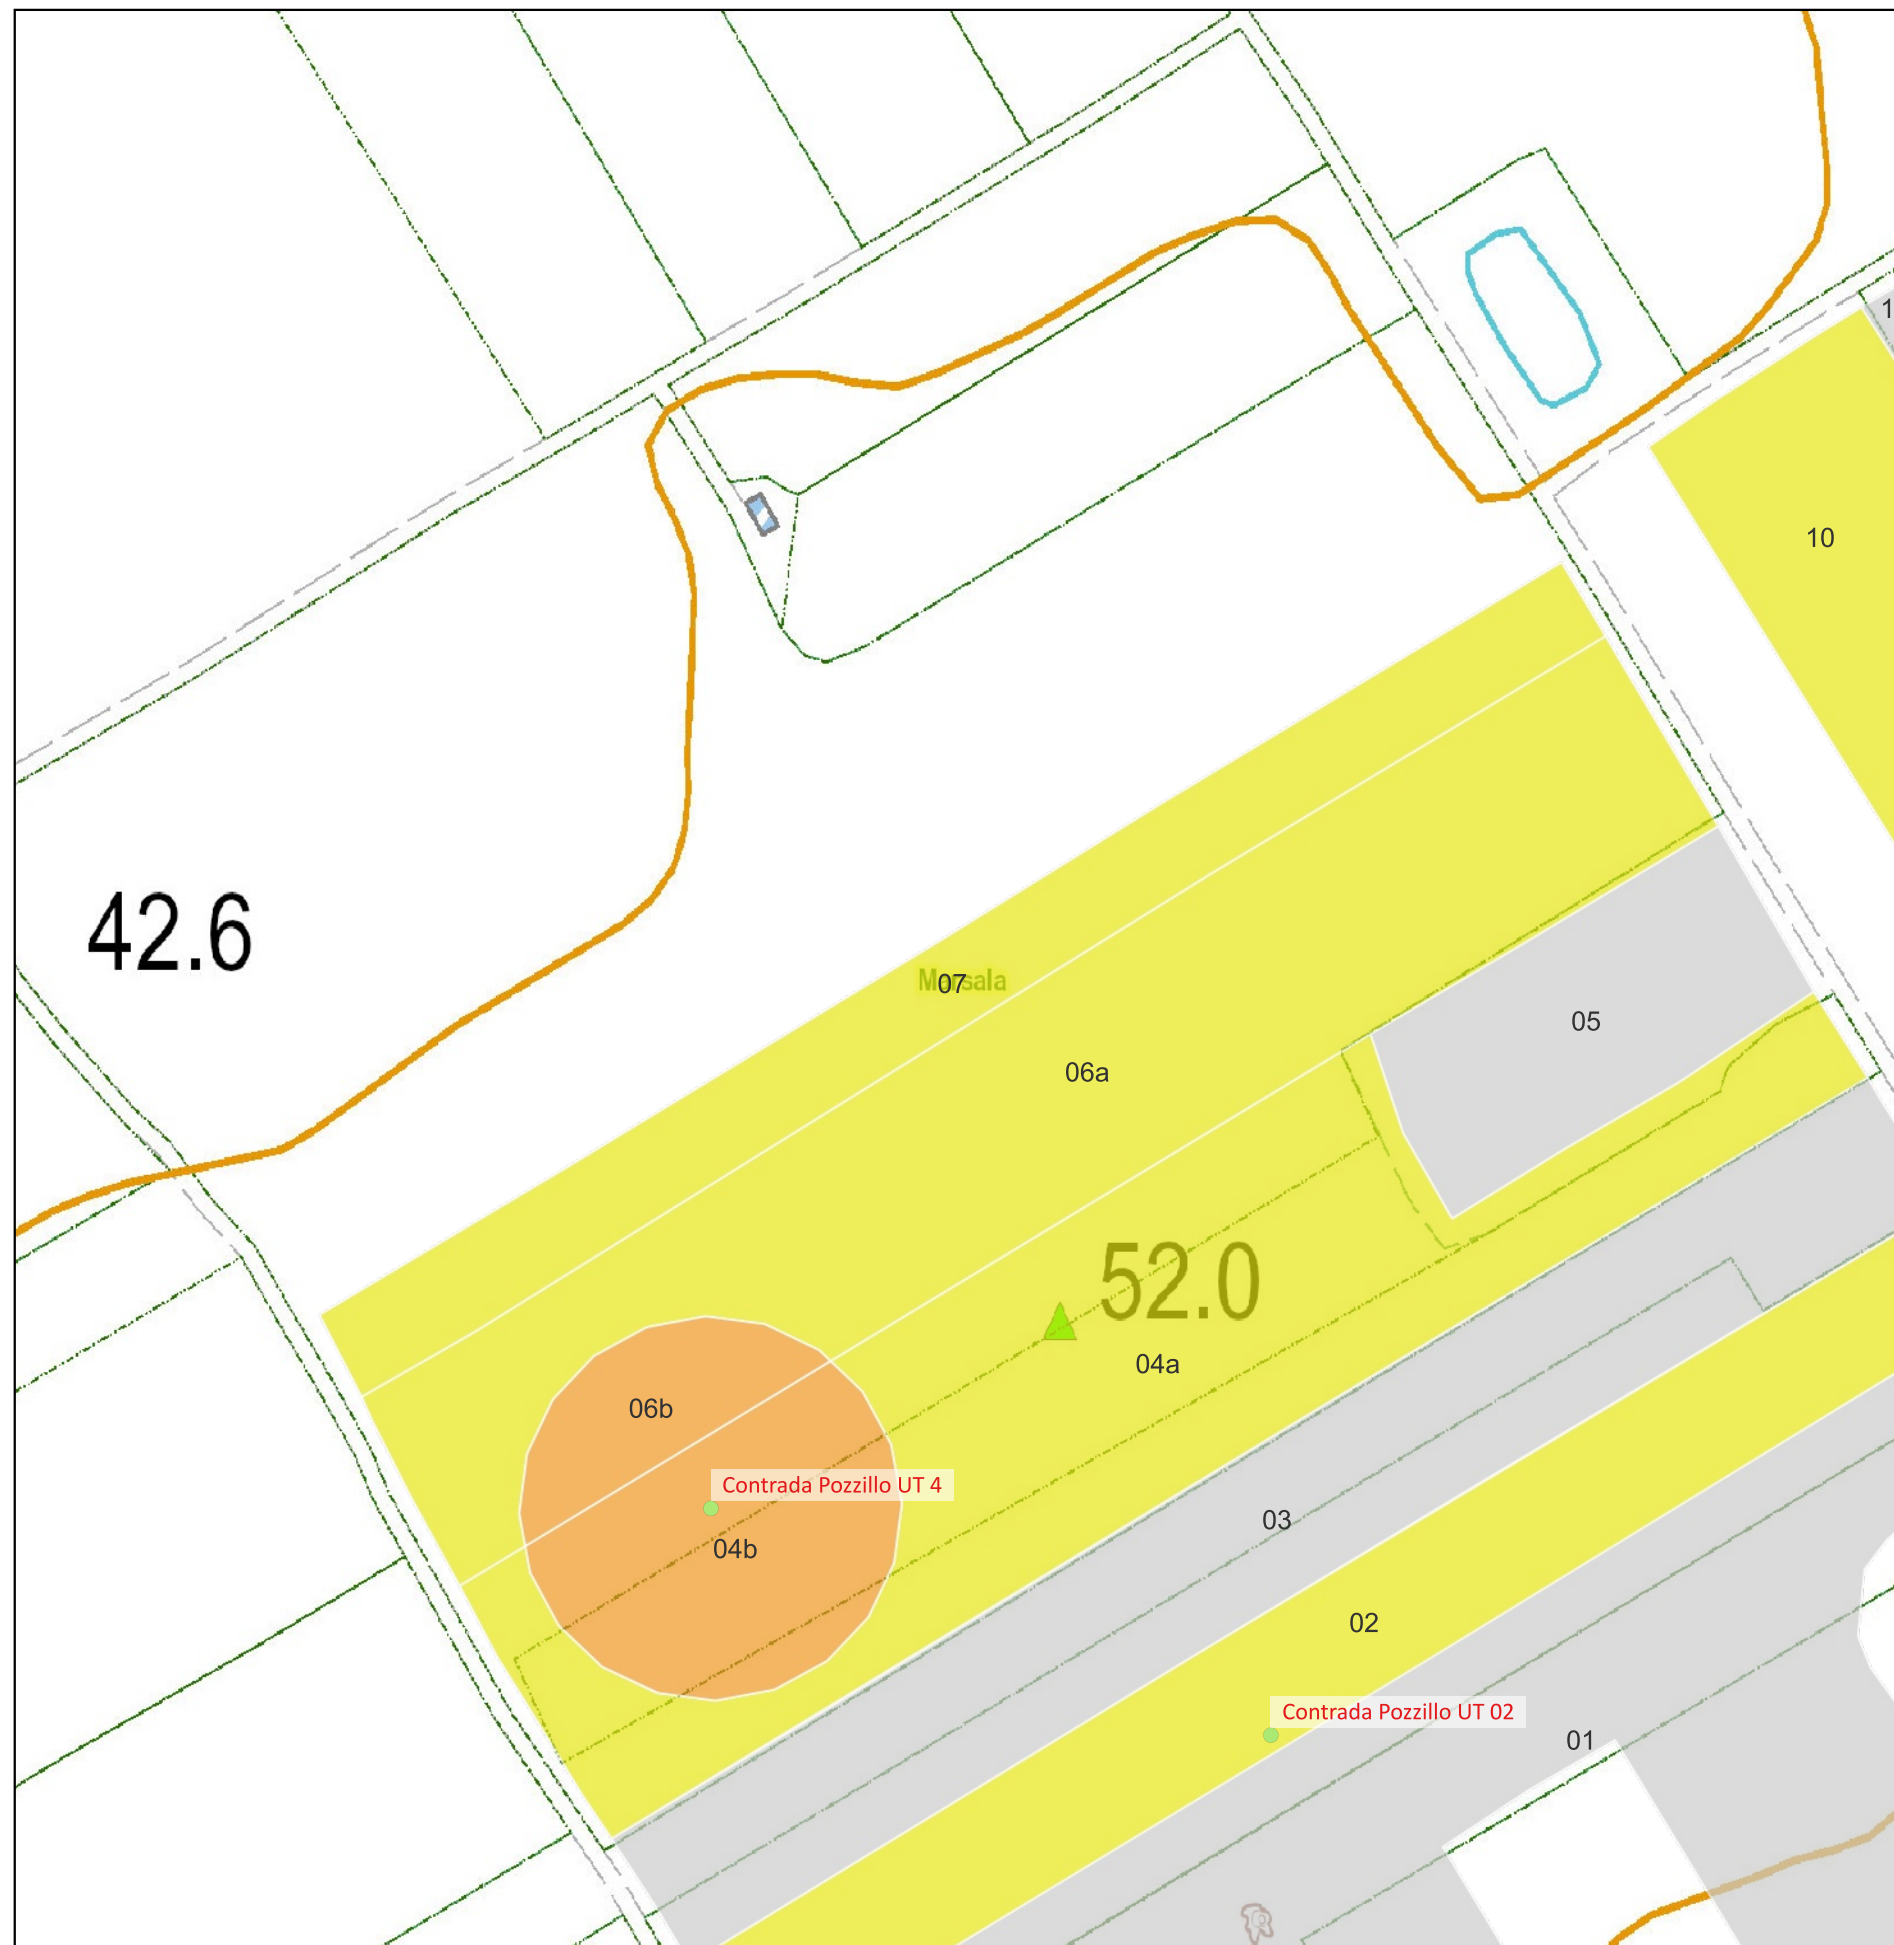
CARTA DEL POTENZIALE - SOPR-TP_2024_00037-AKS_0000005 - area 07

potenziale basso - affidabilità buona

Ai sensi di quanto indicato nella Circolare MIC 53/2022, il potenziale è considerato di grado basso a causa dell'ottimo grado di visibilità di tutta la superficie della UR 07. Non si segnalano indicatori archeologici significativi

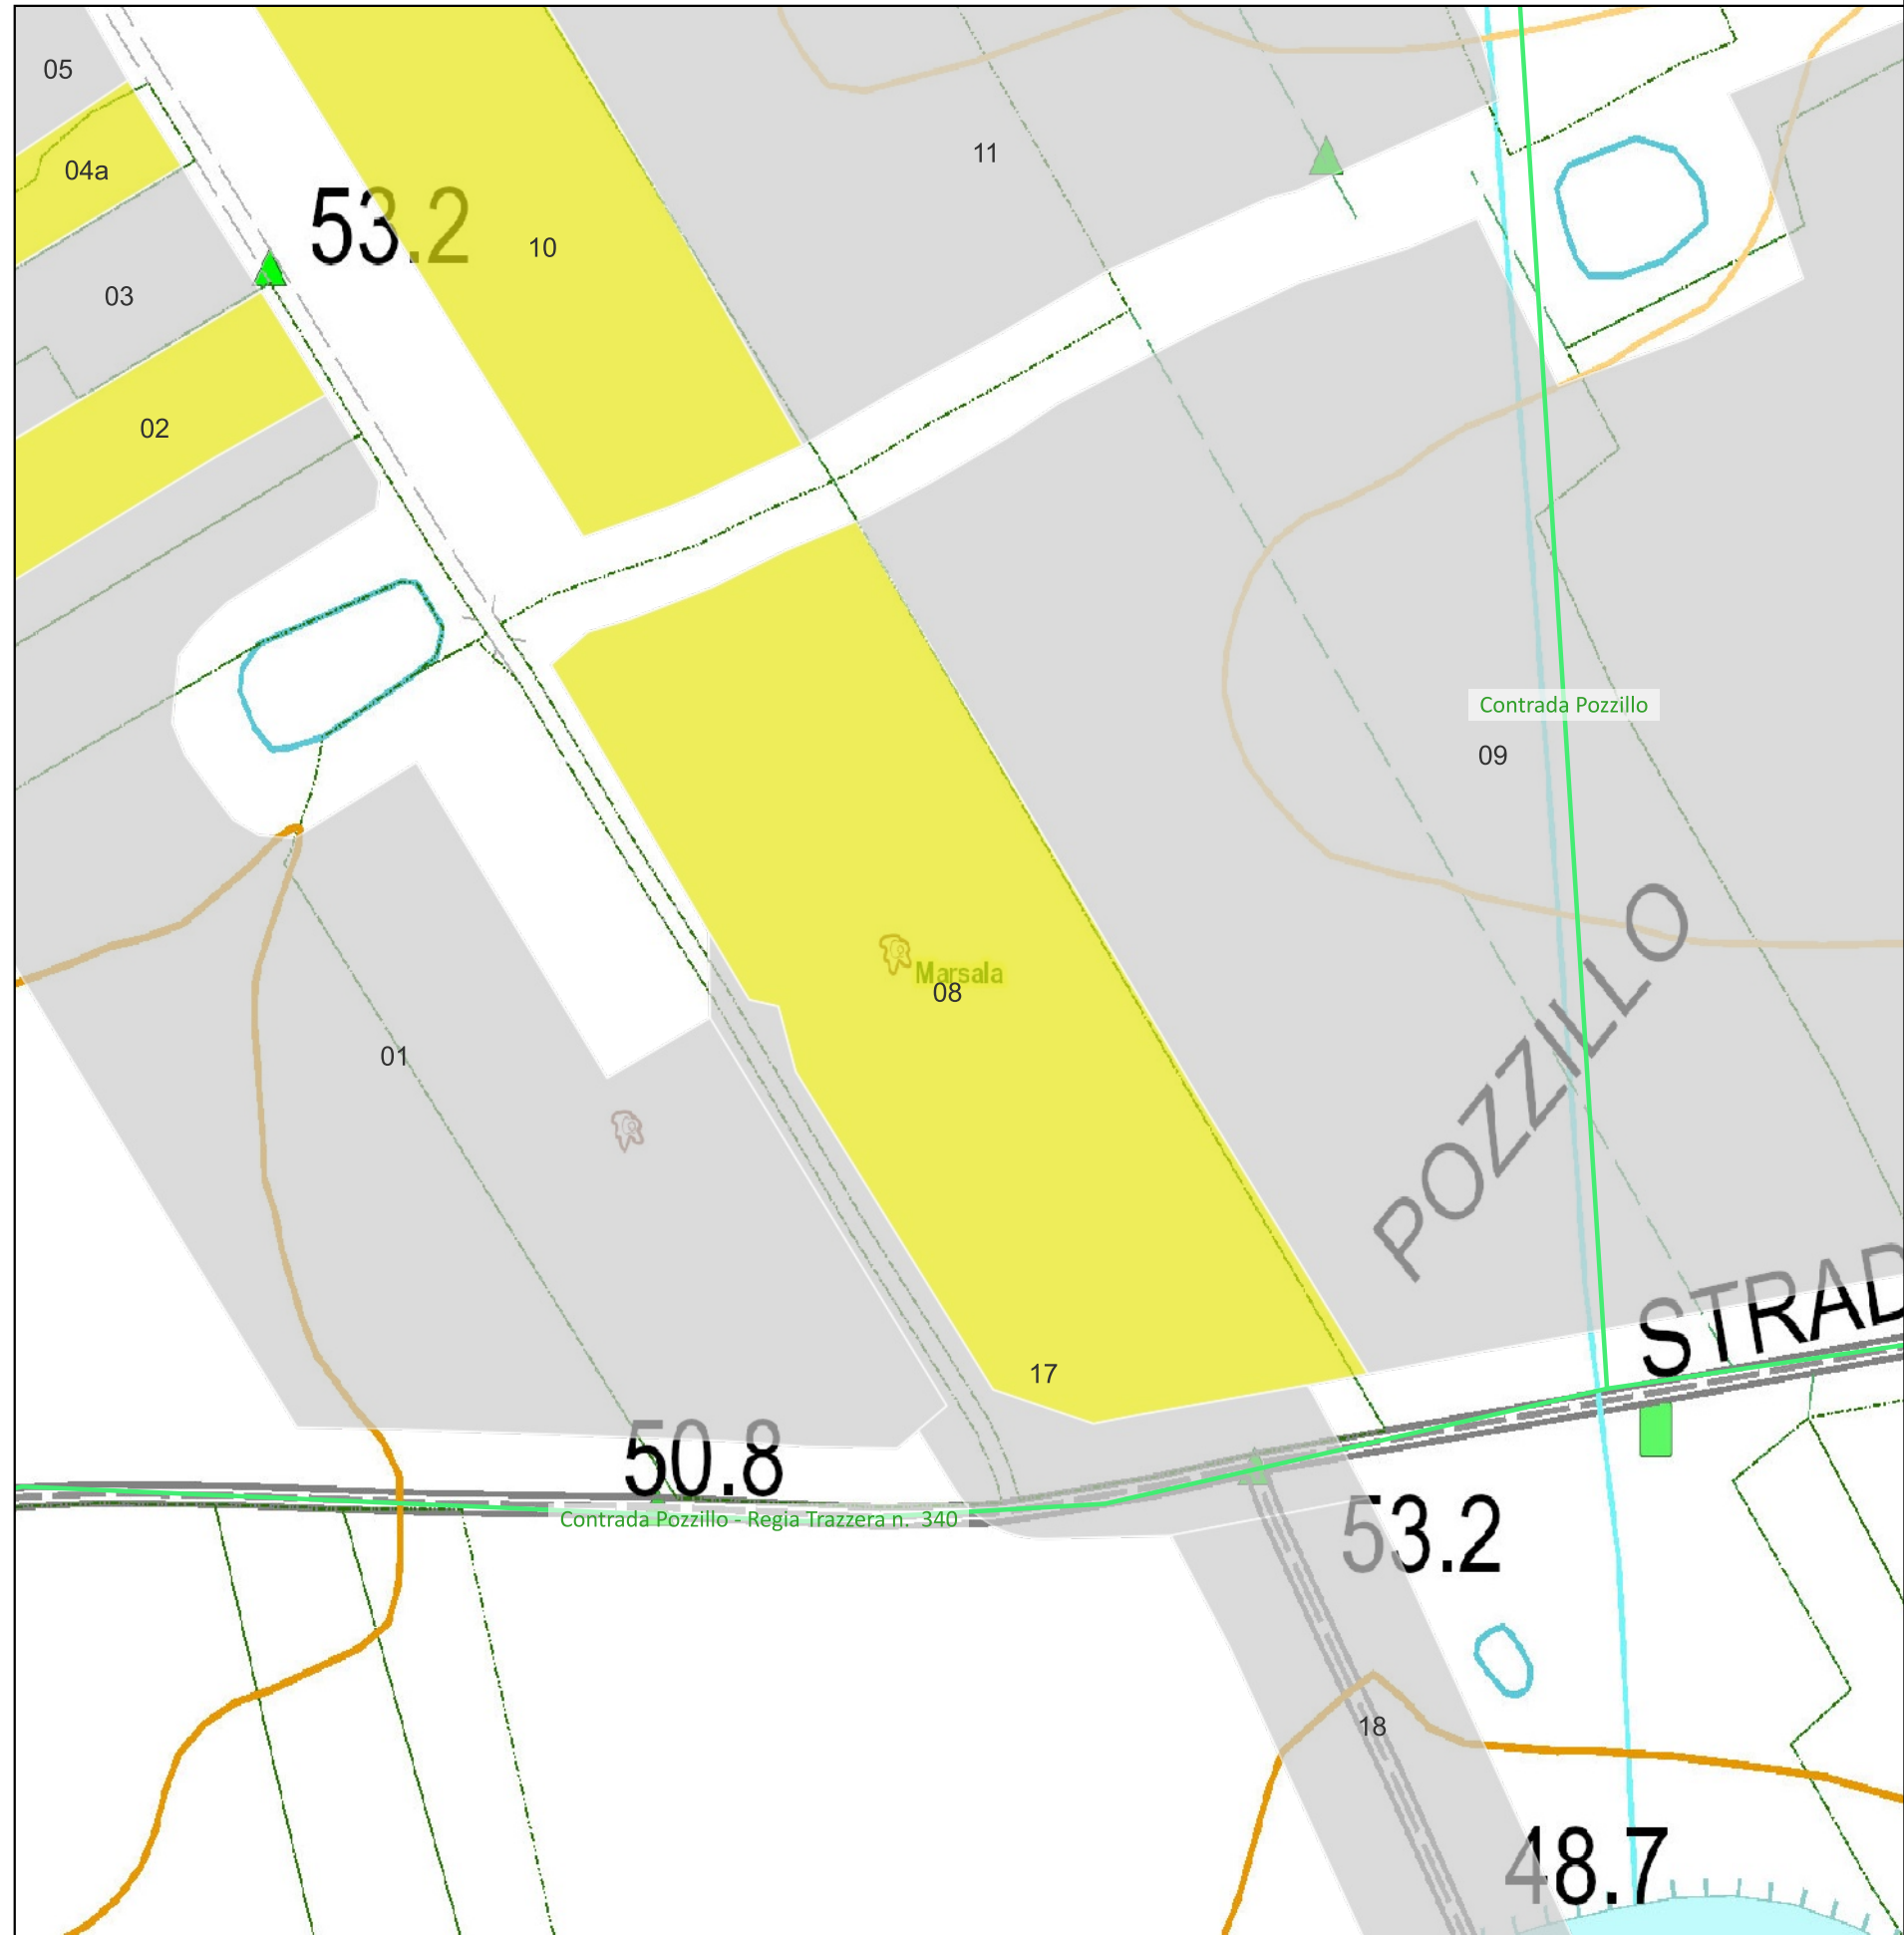
CARTA DEL POTENZIALE - SOPR-TP_2024_00037-AKS_0000005 - area 08

potenziale basso - affidabilità buona

Ai sensi di quanto indicato nella Circolare MIC 53/2022, il potenziale è considerato di grado basso a causa dell'ottimo grado di visibilità di tutta la superficie della UR 08. Non si segnalano indicatori archeologici significativi

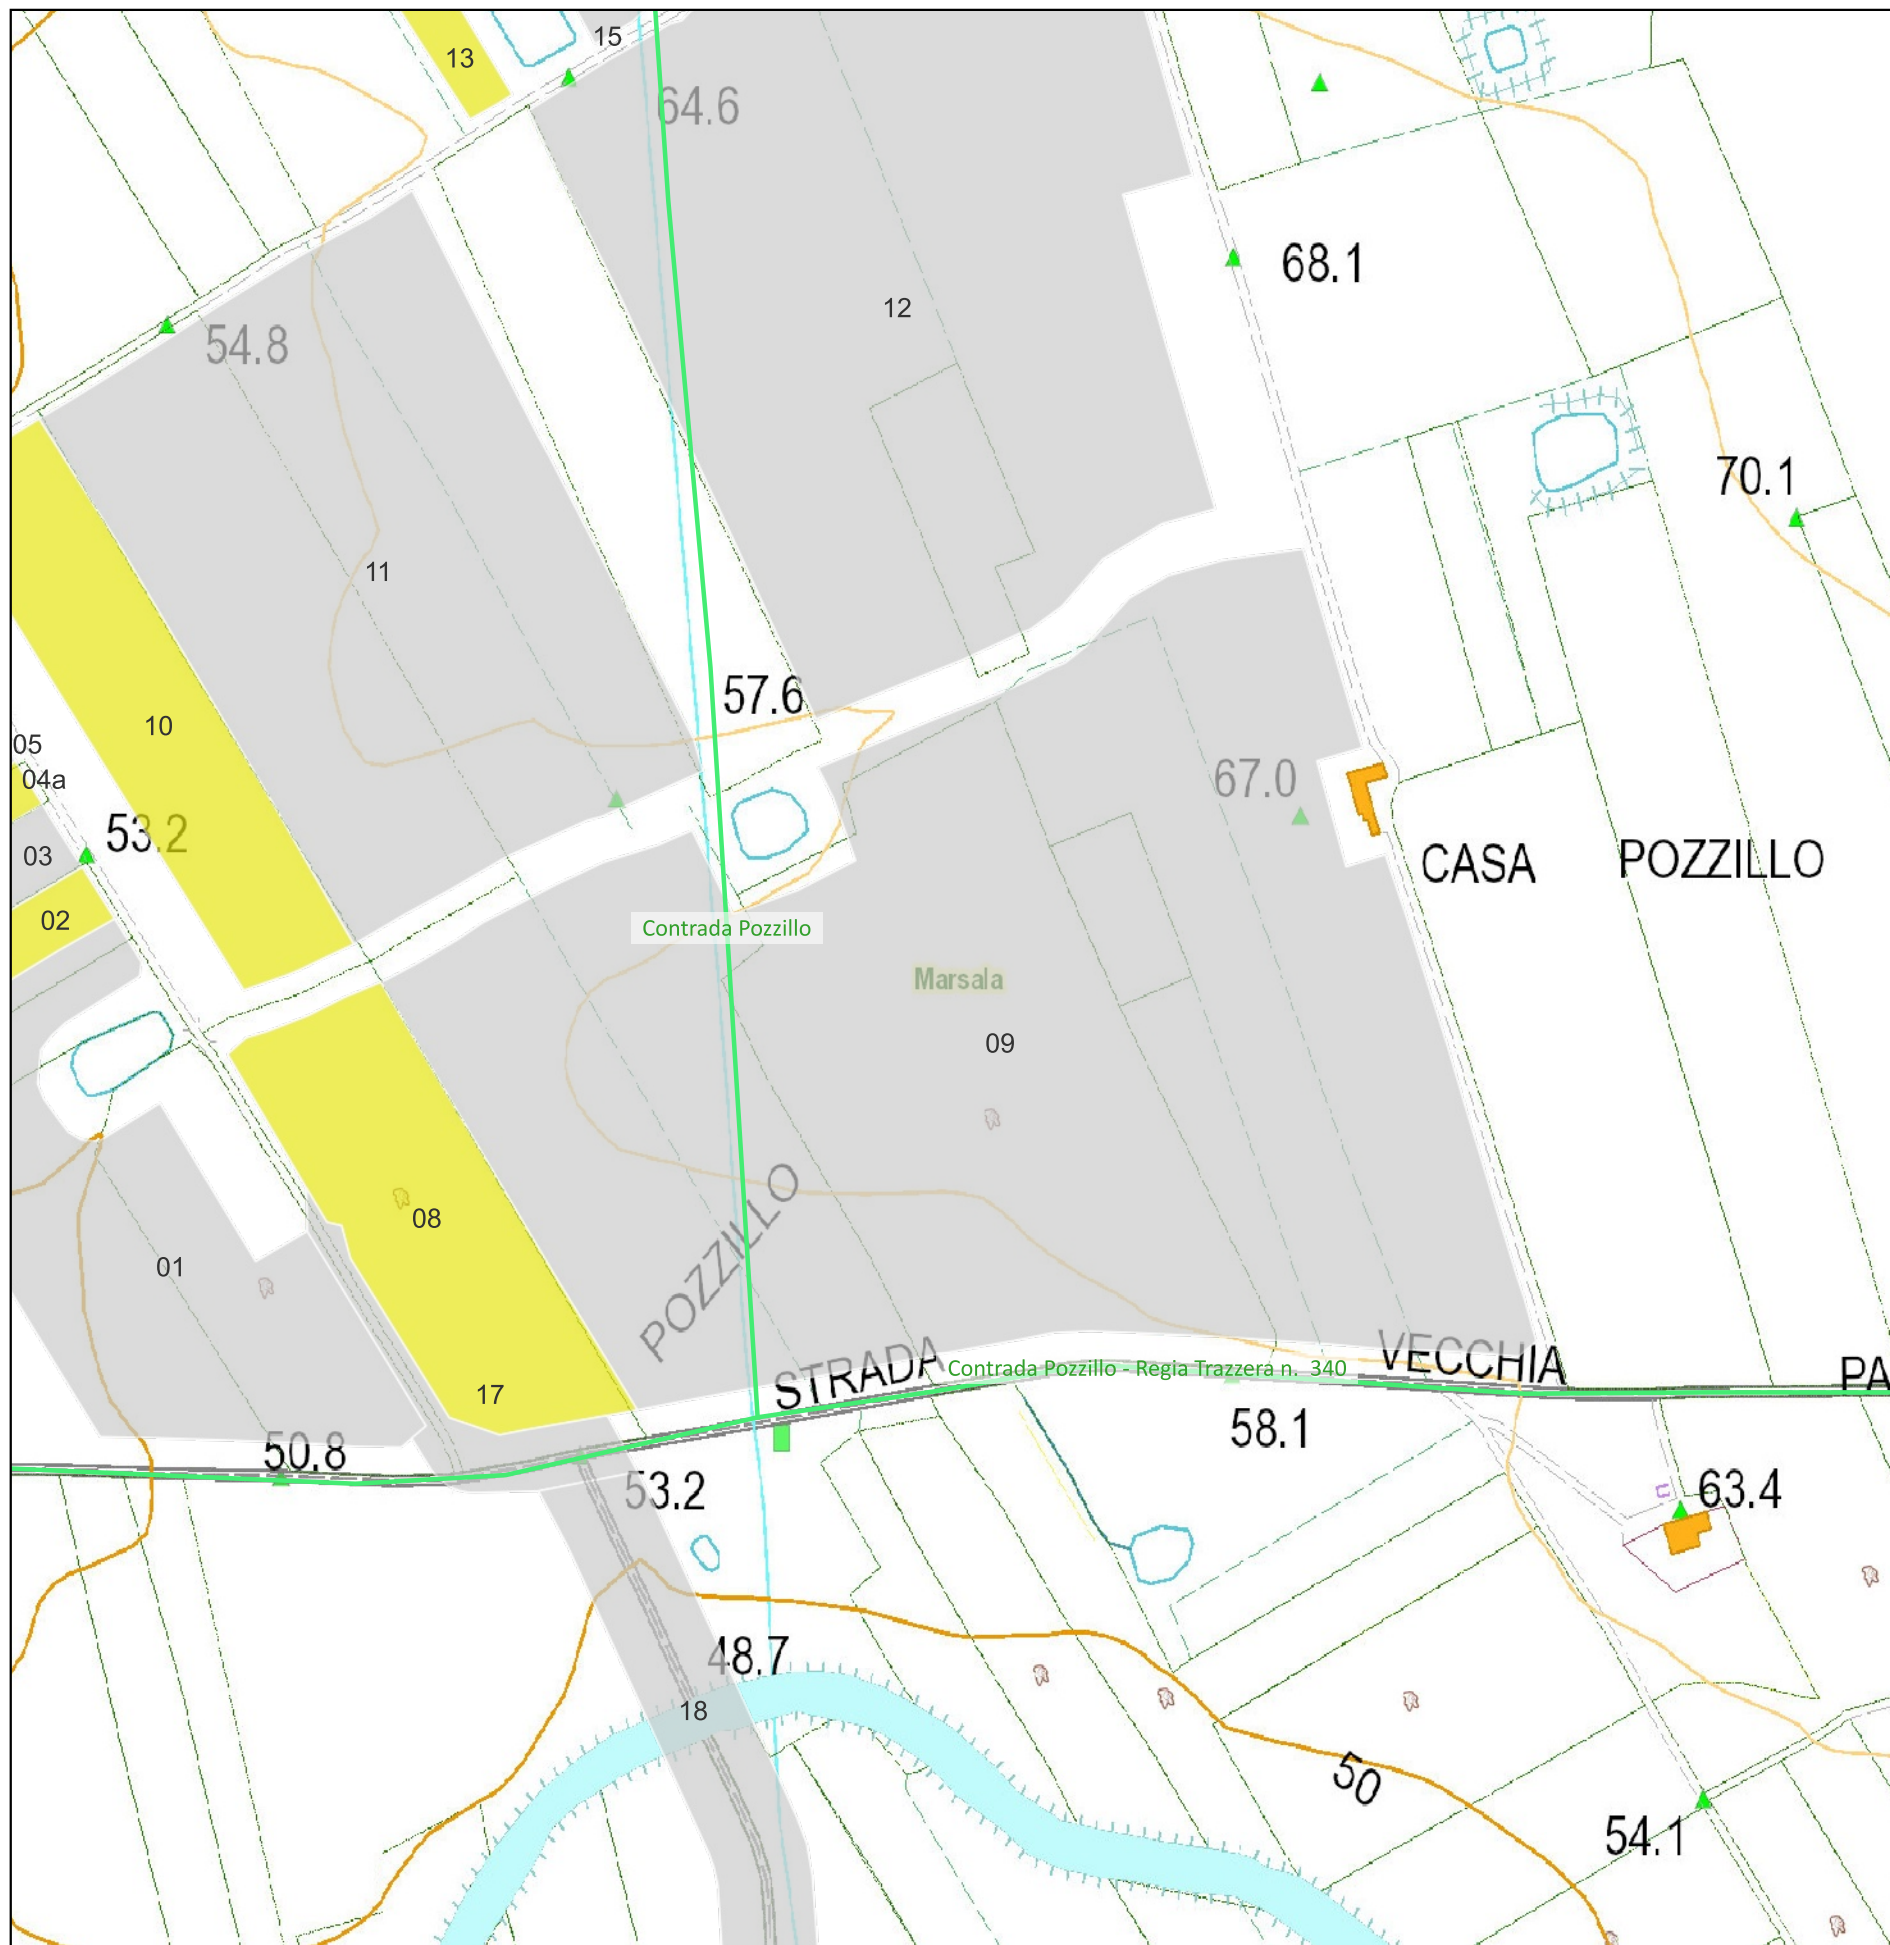
CARTA DEL POTENZIALE - SOPR-TP_2024_00037-AKS_0000005 - area 09

potenziale non valutabile - affidabilità buona

Ai sensi di quanto indicato nella Circolare MIC 53/2022, il potenziale è considerato di grado non valutabile a causa della presenza su tutta la superficie della UR 09 di una densa vegetazione naturale in stato di crescita che ne ha impedito una corretta analisi. L'area è attraversata con direzione sud-ovest nord-est dalla parte meridionale dell'anomalia lineare individuata dalla fotointerpretazione (vedi scheda MOSI n. 5)

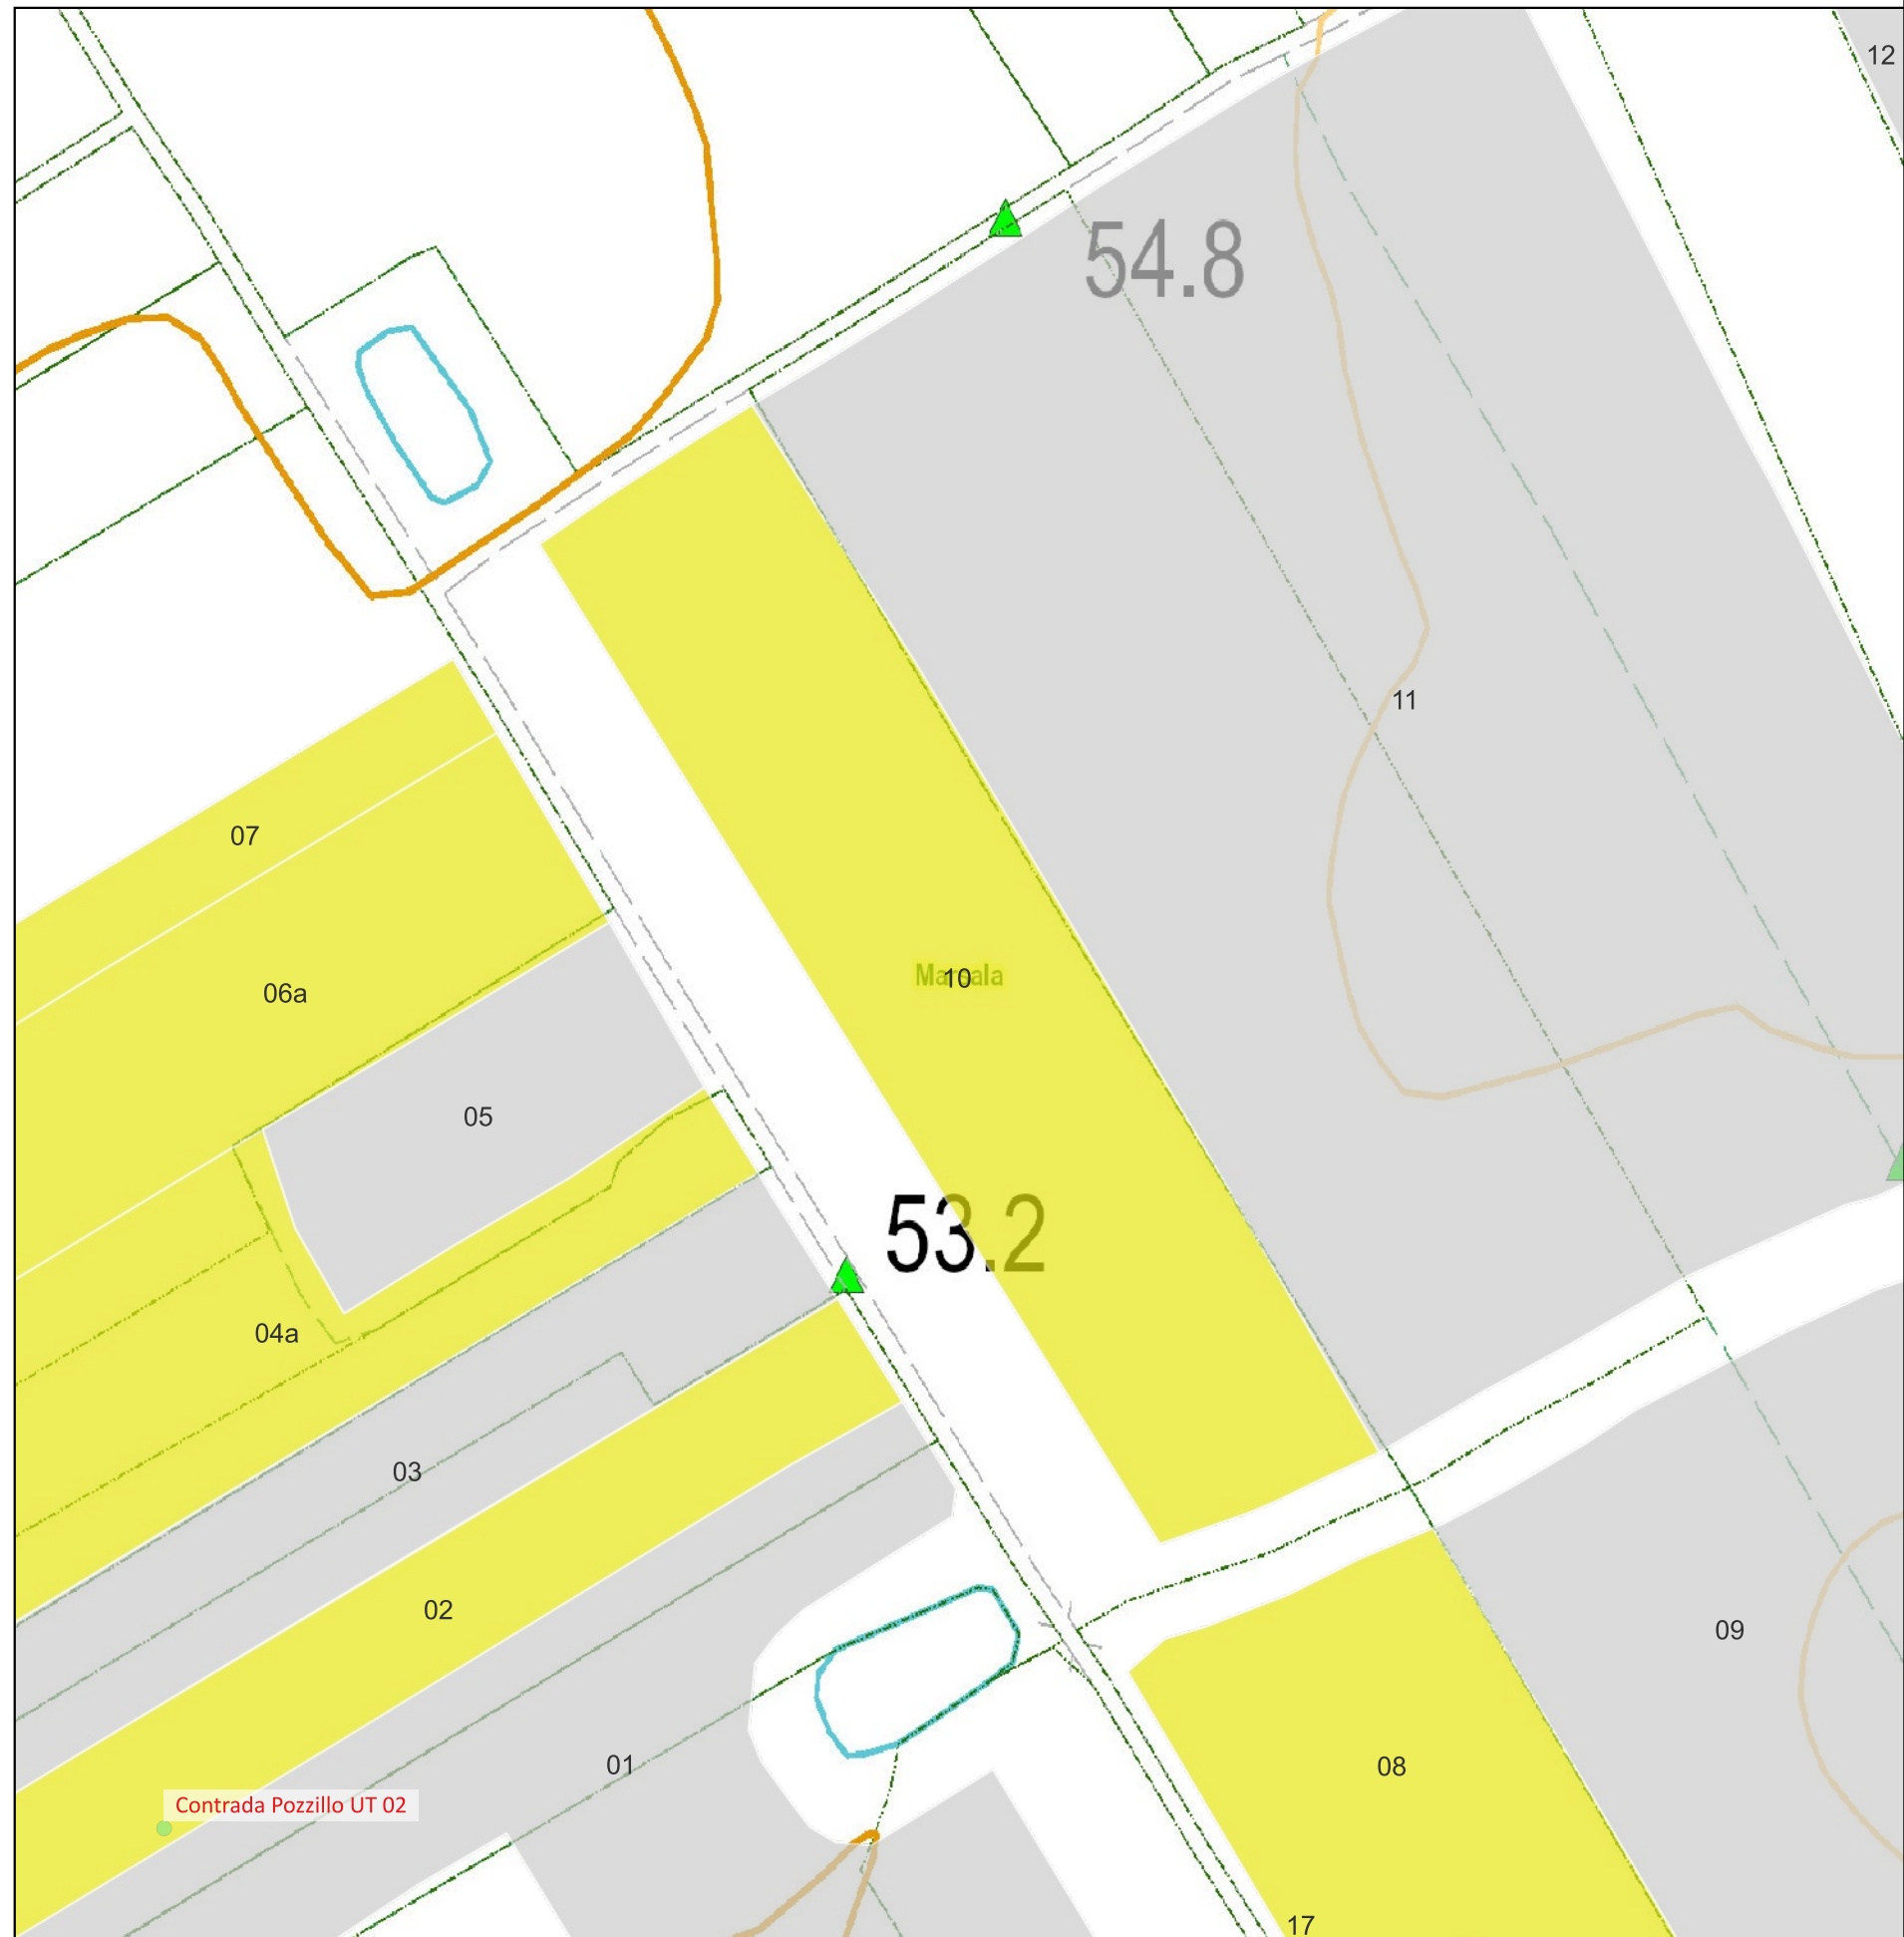
CARTA DEL POTENZIALE - SOPR-TP_2024_00037-AKS_0000005 - area 10

potenziale basso - affidabilità buona

Ai sensi di quanto indicato nella Circolare MIC 53/2022, il potenziale è considerato di grado basso a causa dell'ottimo grado di visibilità di tutta la superficie della UR 10. Non si segnalano indicatori archeologici significativi
