CARTA DEL POTENZIALE - SOPR-TP_2024_00037-AKS_0000005 - area 01

potenziale non valutabile - affidabilità buona

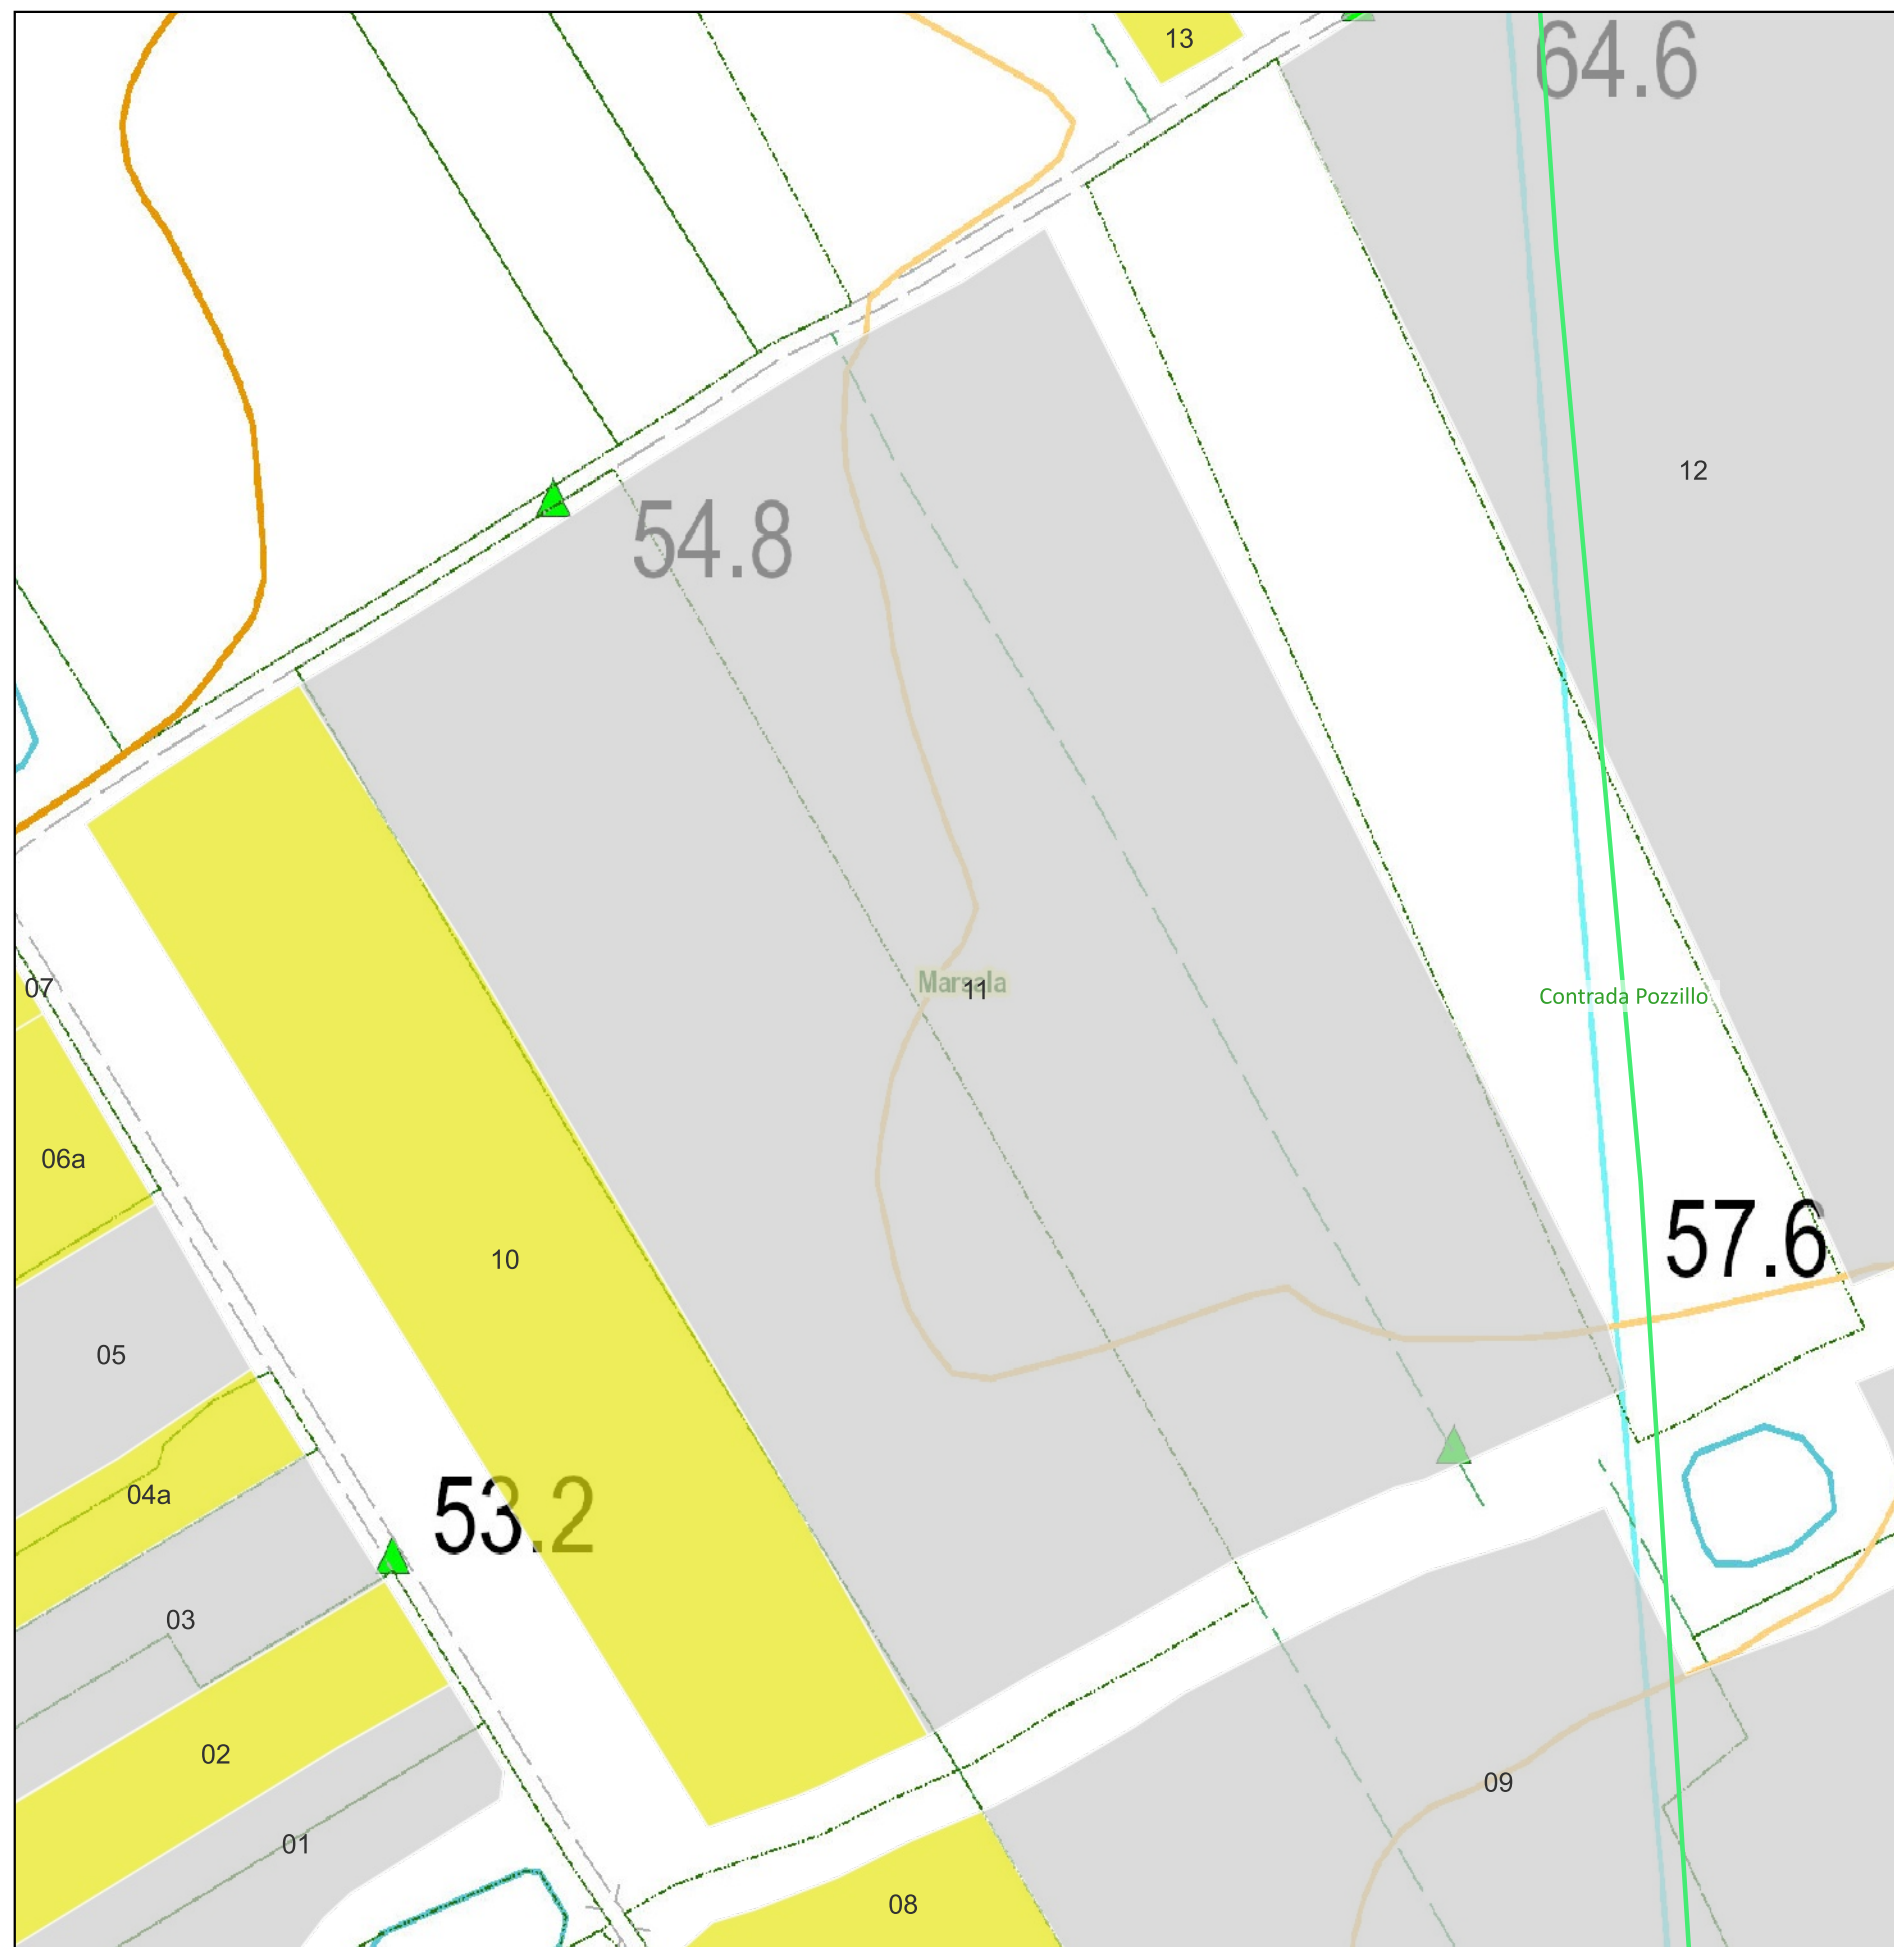
CARTA DEL POTENZIALE - SOPR-TP_2024_00037-AKS_0000005 - area 11

potenziale non valutabile - affidabilità buona

Ai sensi di quanto indicato nella Circolare MIC 53/2022, il potenziale è considerato di grado non valutabile a causa della presenza su tutta la superficie della UR 11 di una densa vegetazione naturale in stato di crescita che ne ha impedito una corretta analisi.

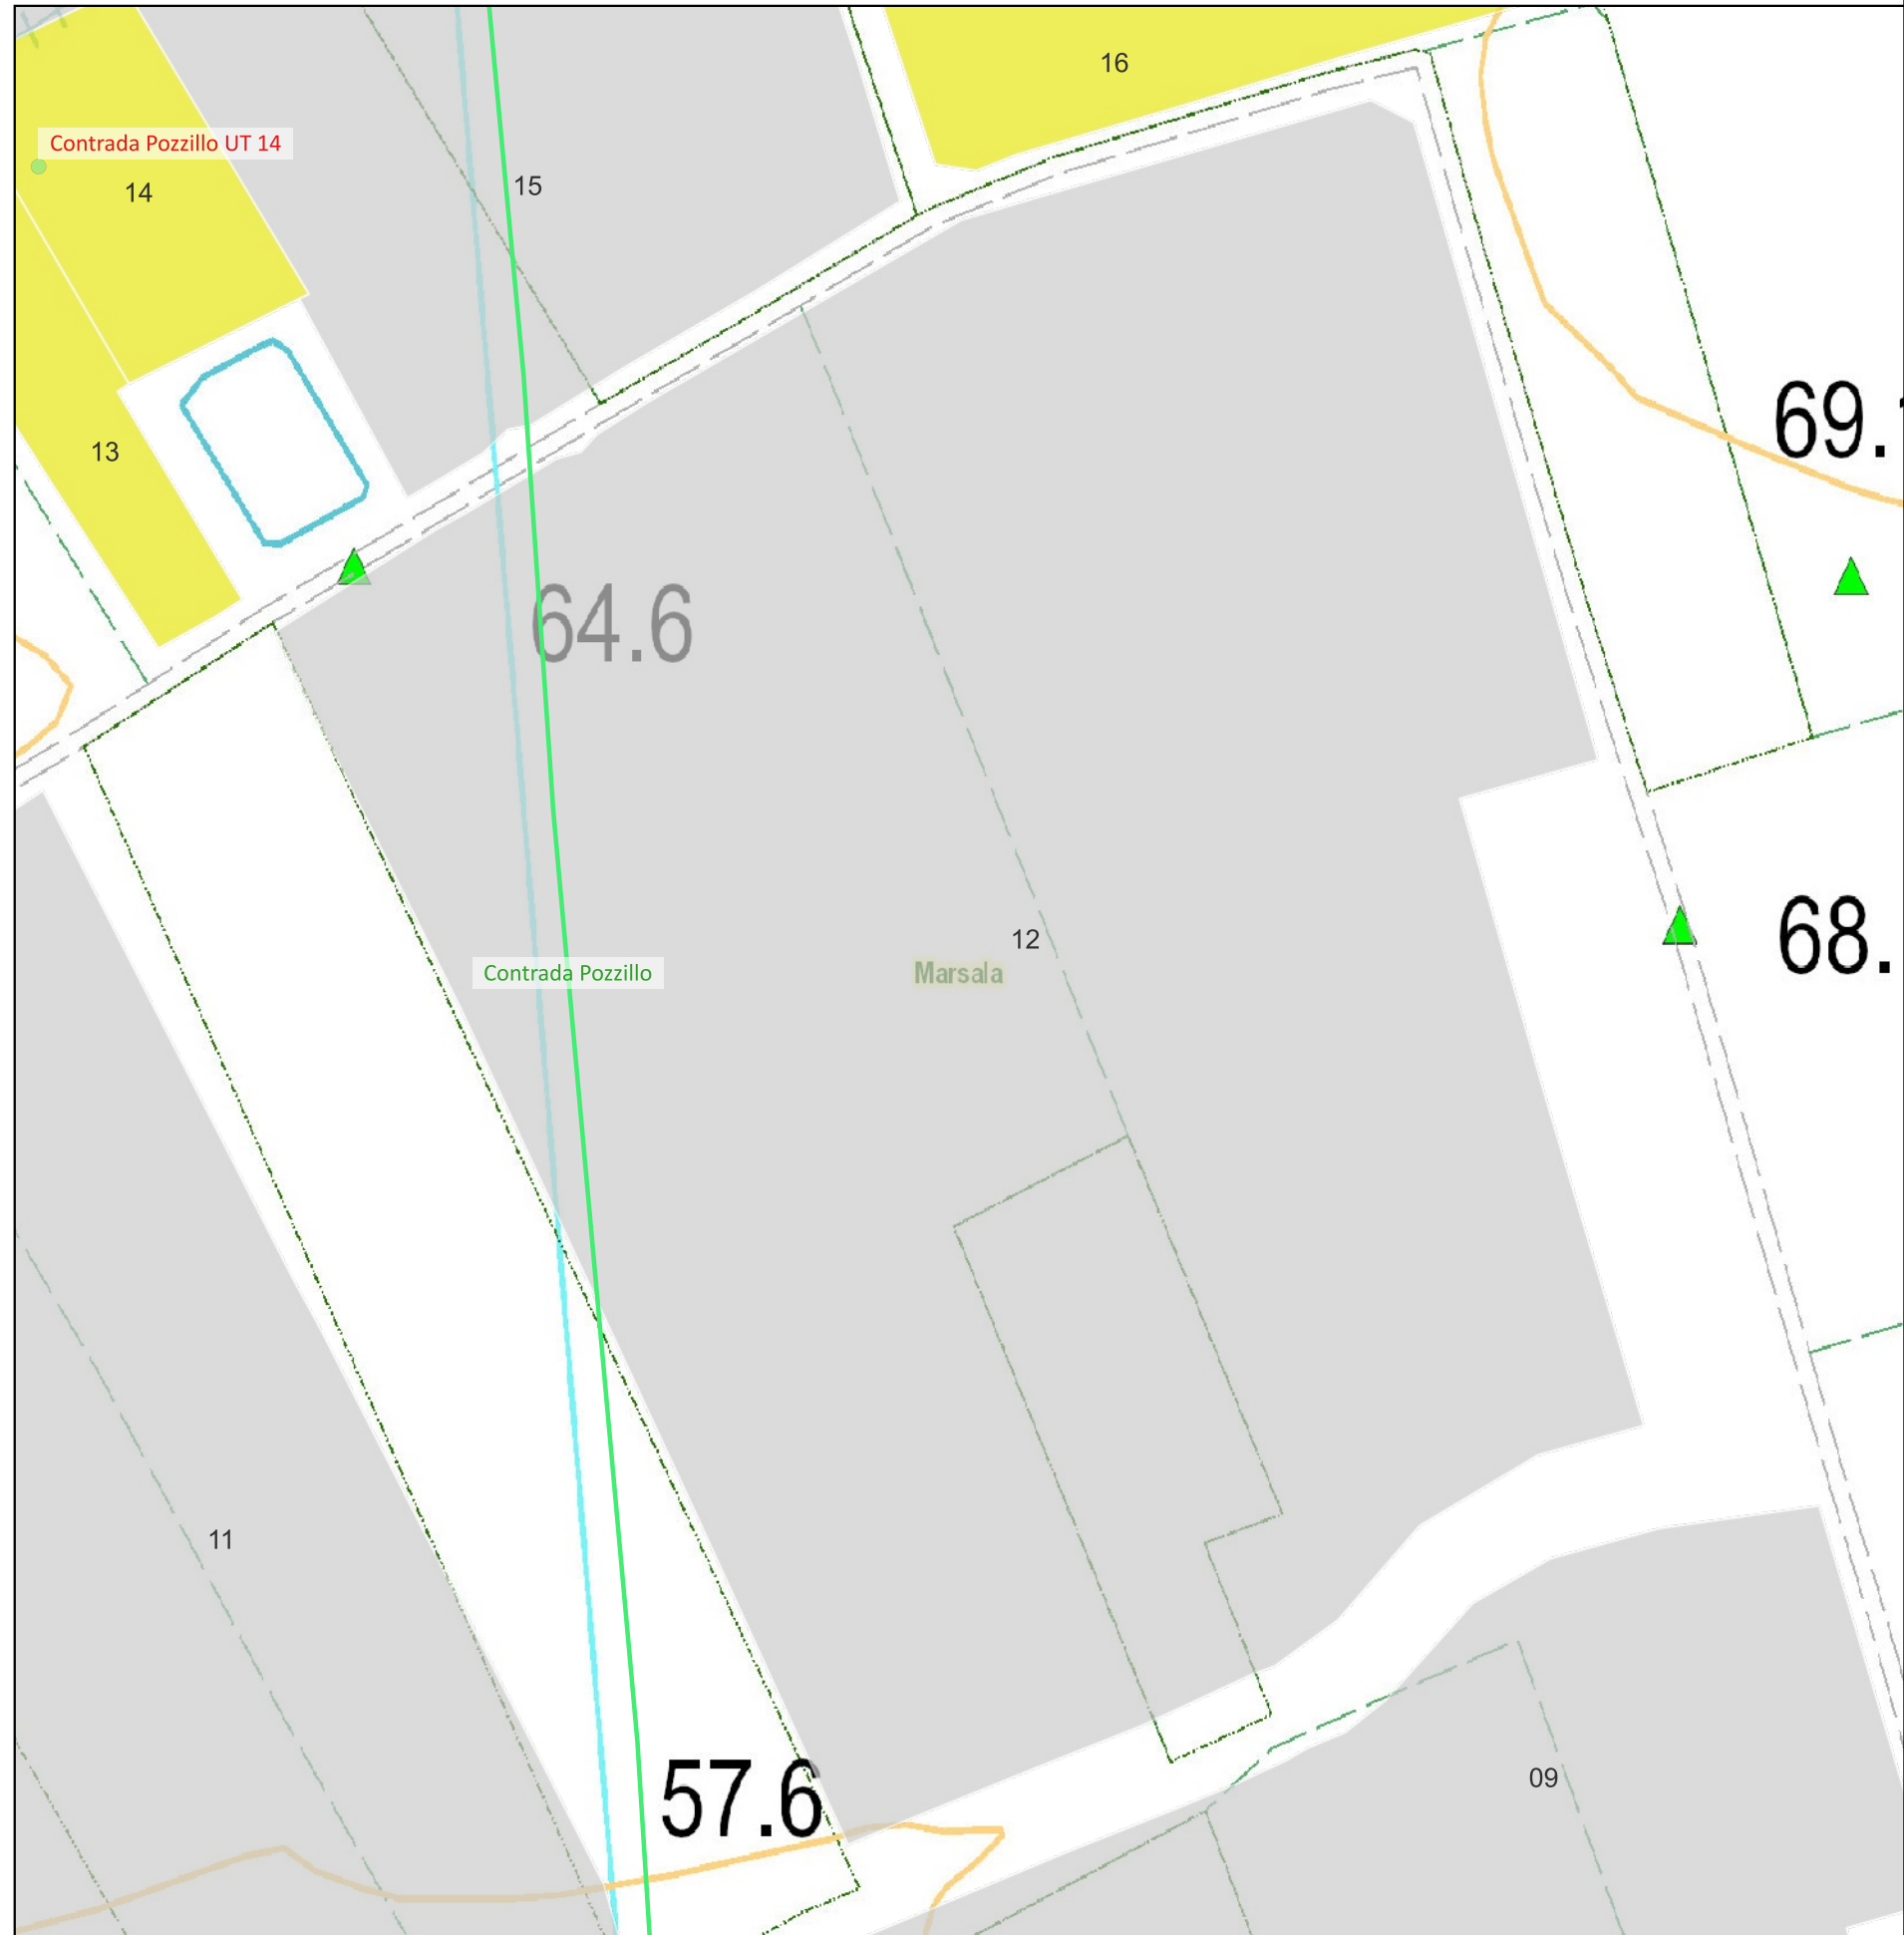
CARTA DEL POTENZIALE - SOPR-TP_2024_00037-AKS_0000005 - area 12

potenziale non valutabile - affidabilità buona

Ai sensi di quanto indicato nella Circolare MIC 53/2022, il potenziale è considerato di grado non valutabile a causa della presenza su tutta la superficie della UR 12 di una densa vegetazione naturale in stato di crescita che ne ha impedito una corretta analisi. L'area è attraversata con direzione sud-ovest nord-est dalla parte centrale dell'anomalia lineare individuata dalla fotointerpretazione (vedi scheda MOSI n. 5)

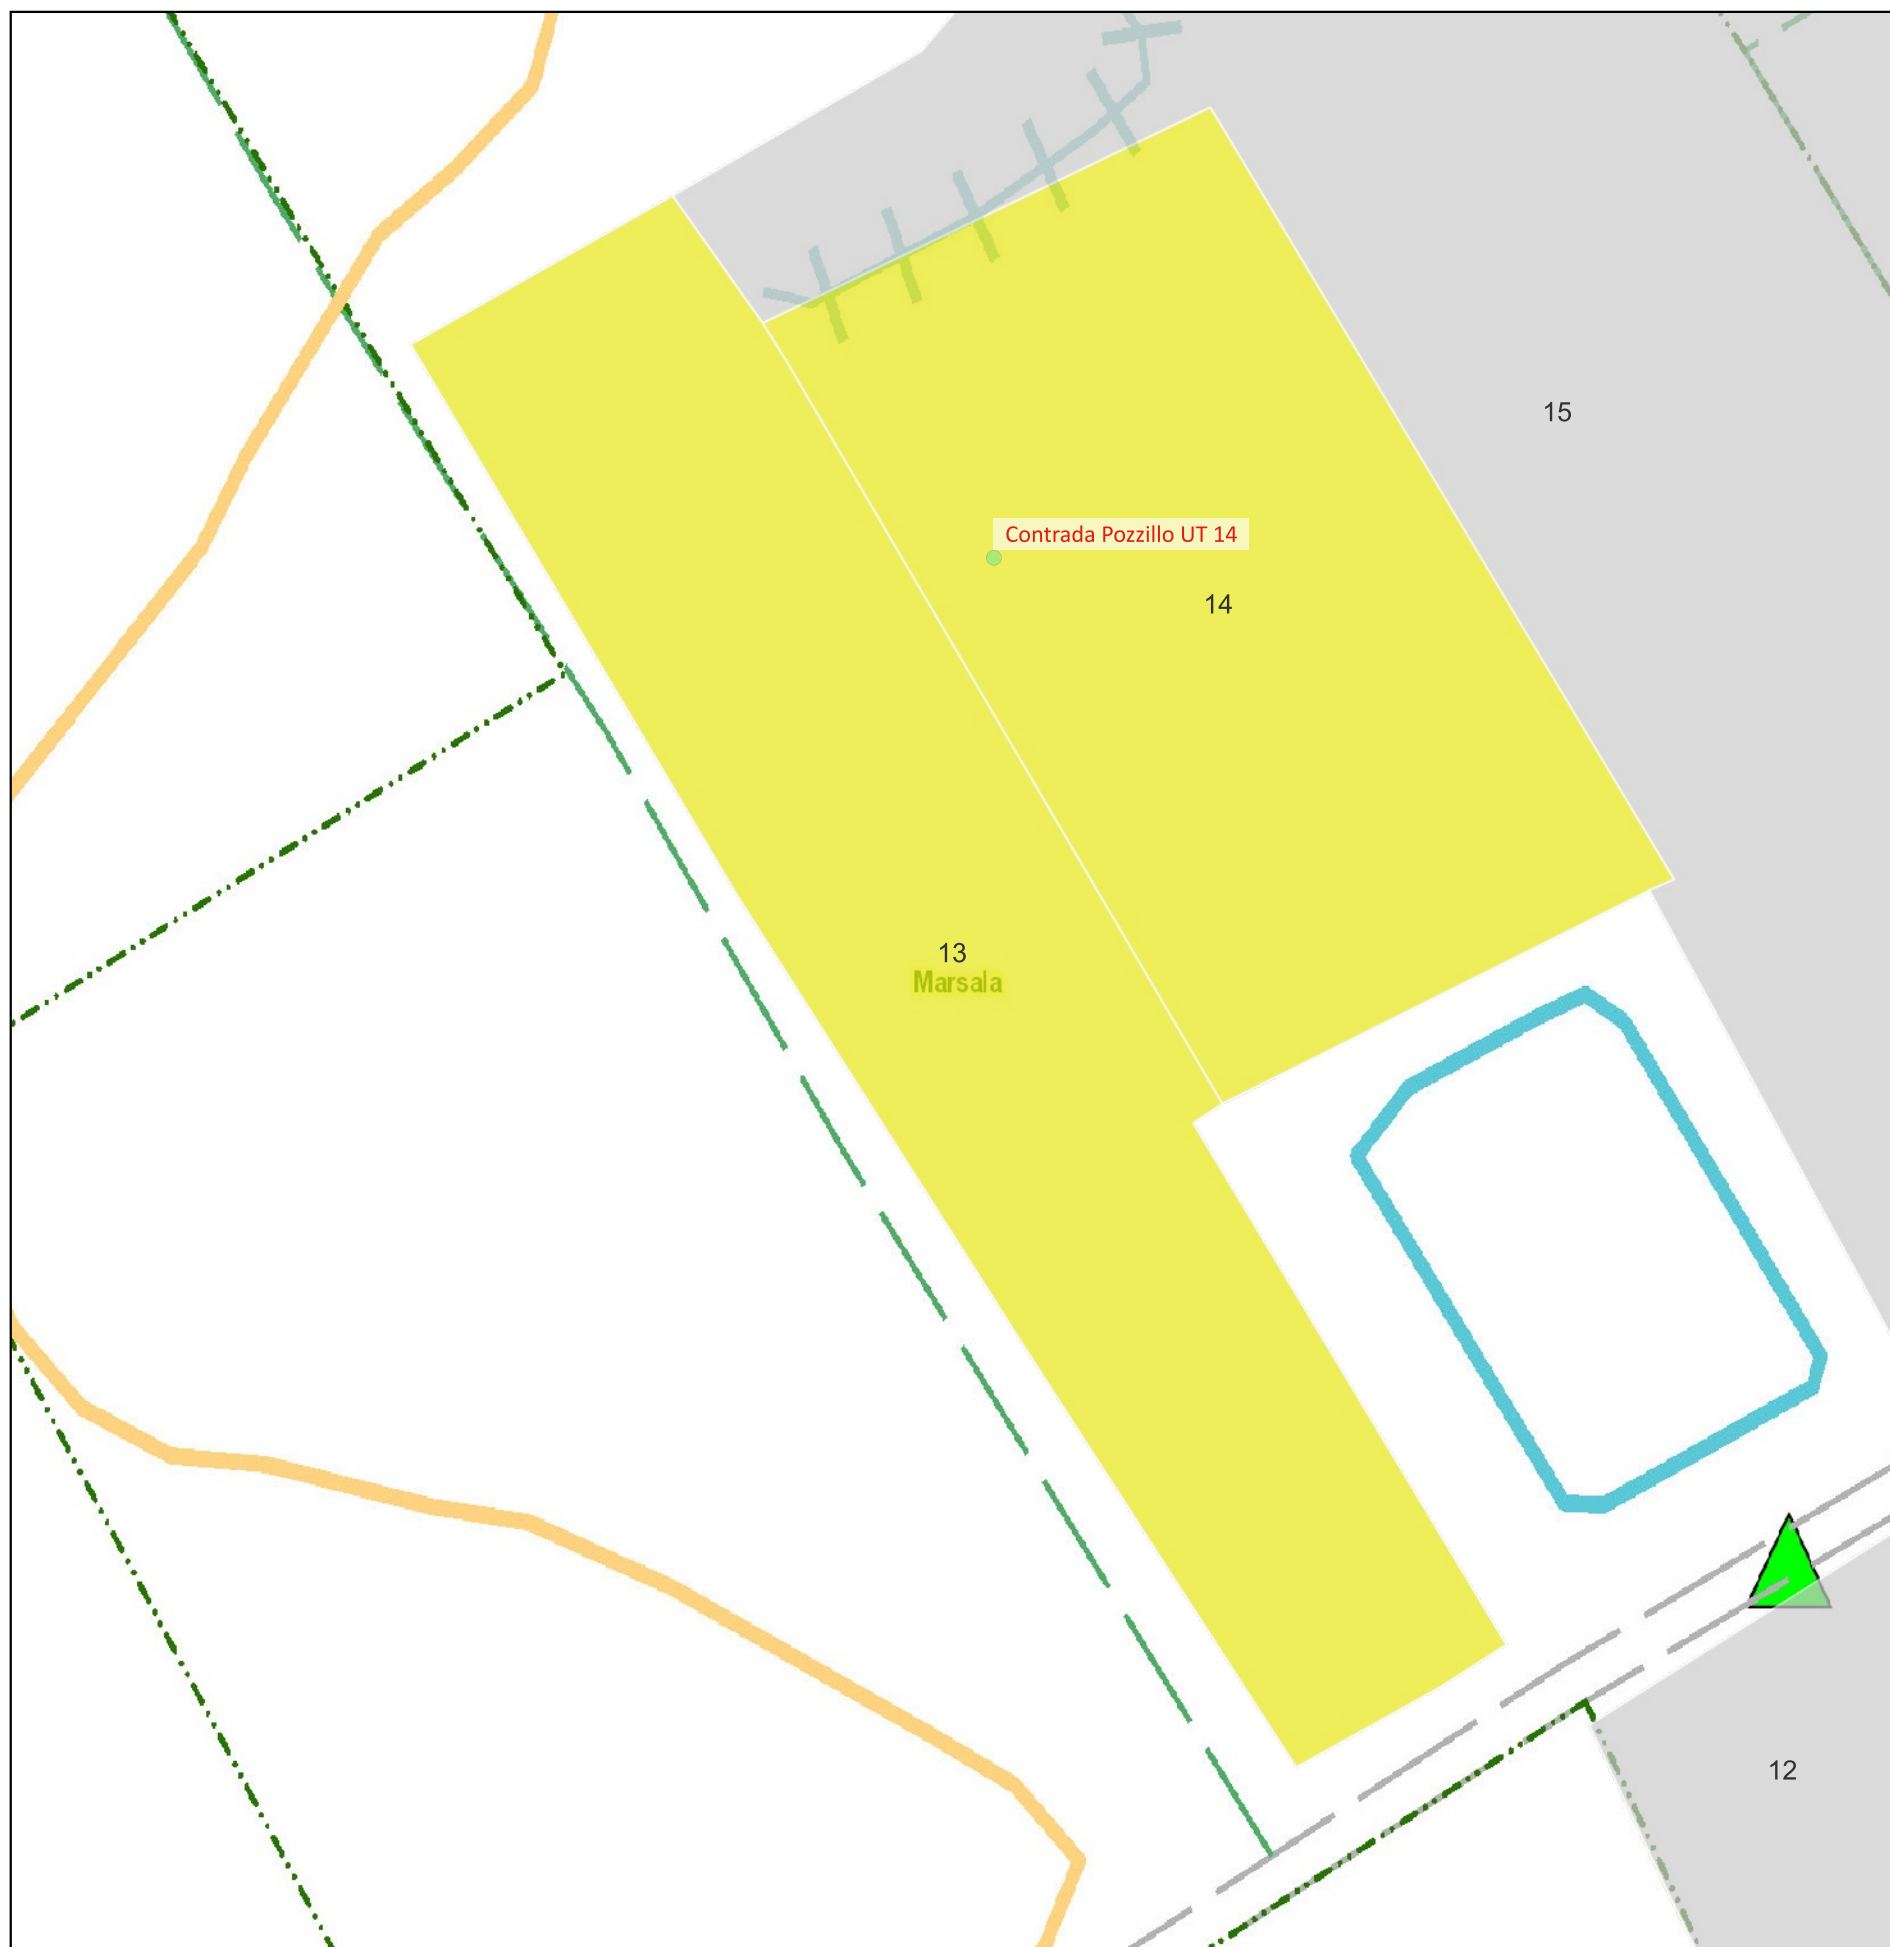
CARTA DEL POTENZIALE - SOPR-TP_2024_00037-AKS_0000005 - area 13

potenziale basso - affidabilità buona

Ai sensi di quanto indicato nella Circolare MIC 53/2022, il potenziale è considerato di grado basso a causa dell'ottimo grado di visibilità di tutta la superficie della UR 13. Non si segnalano indicatori archeologici significativi

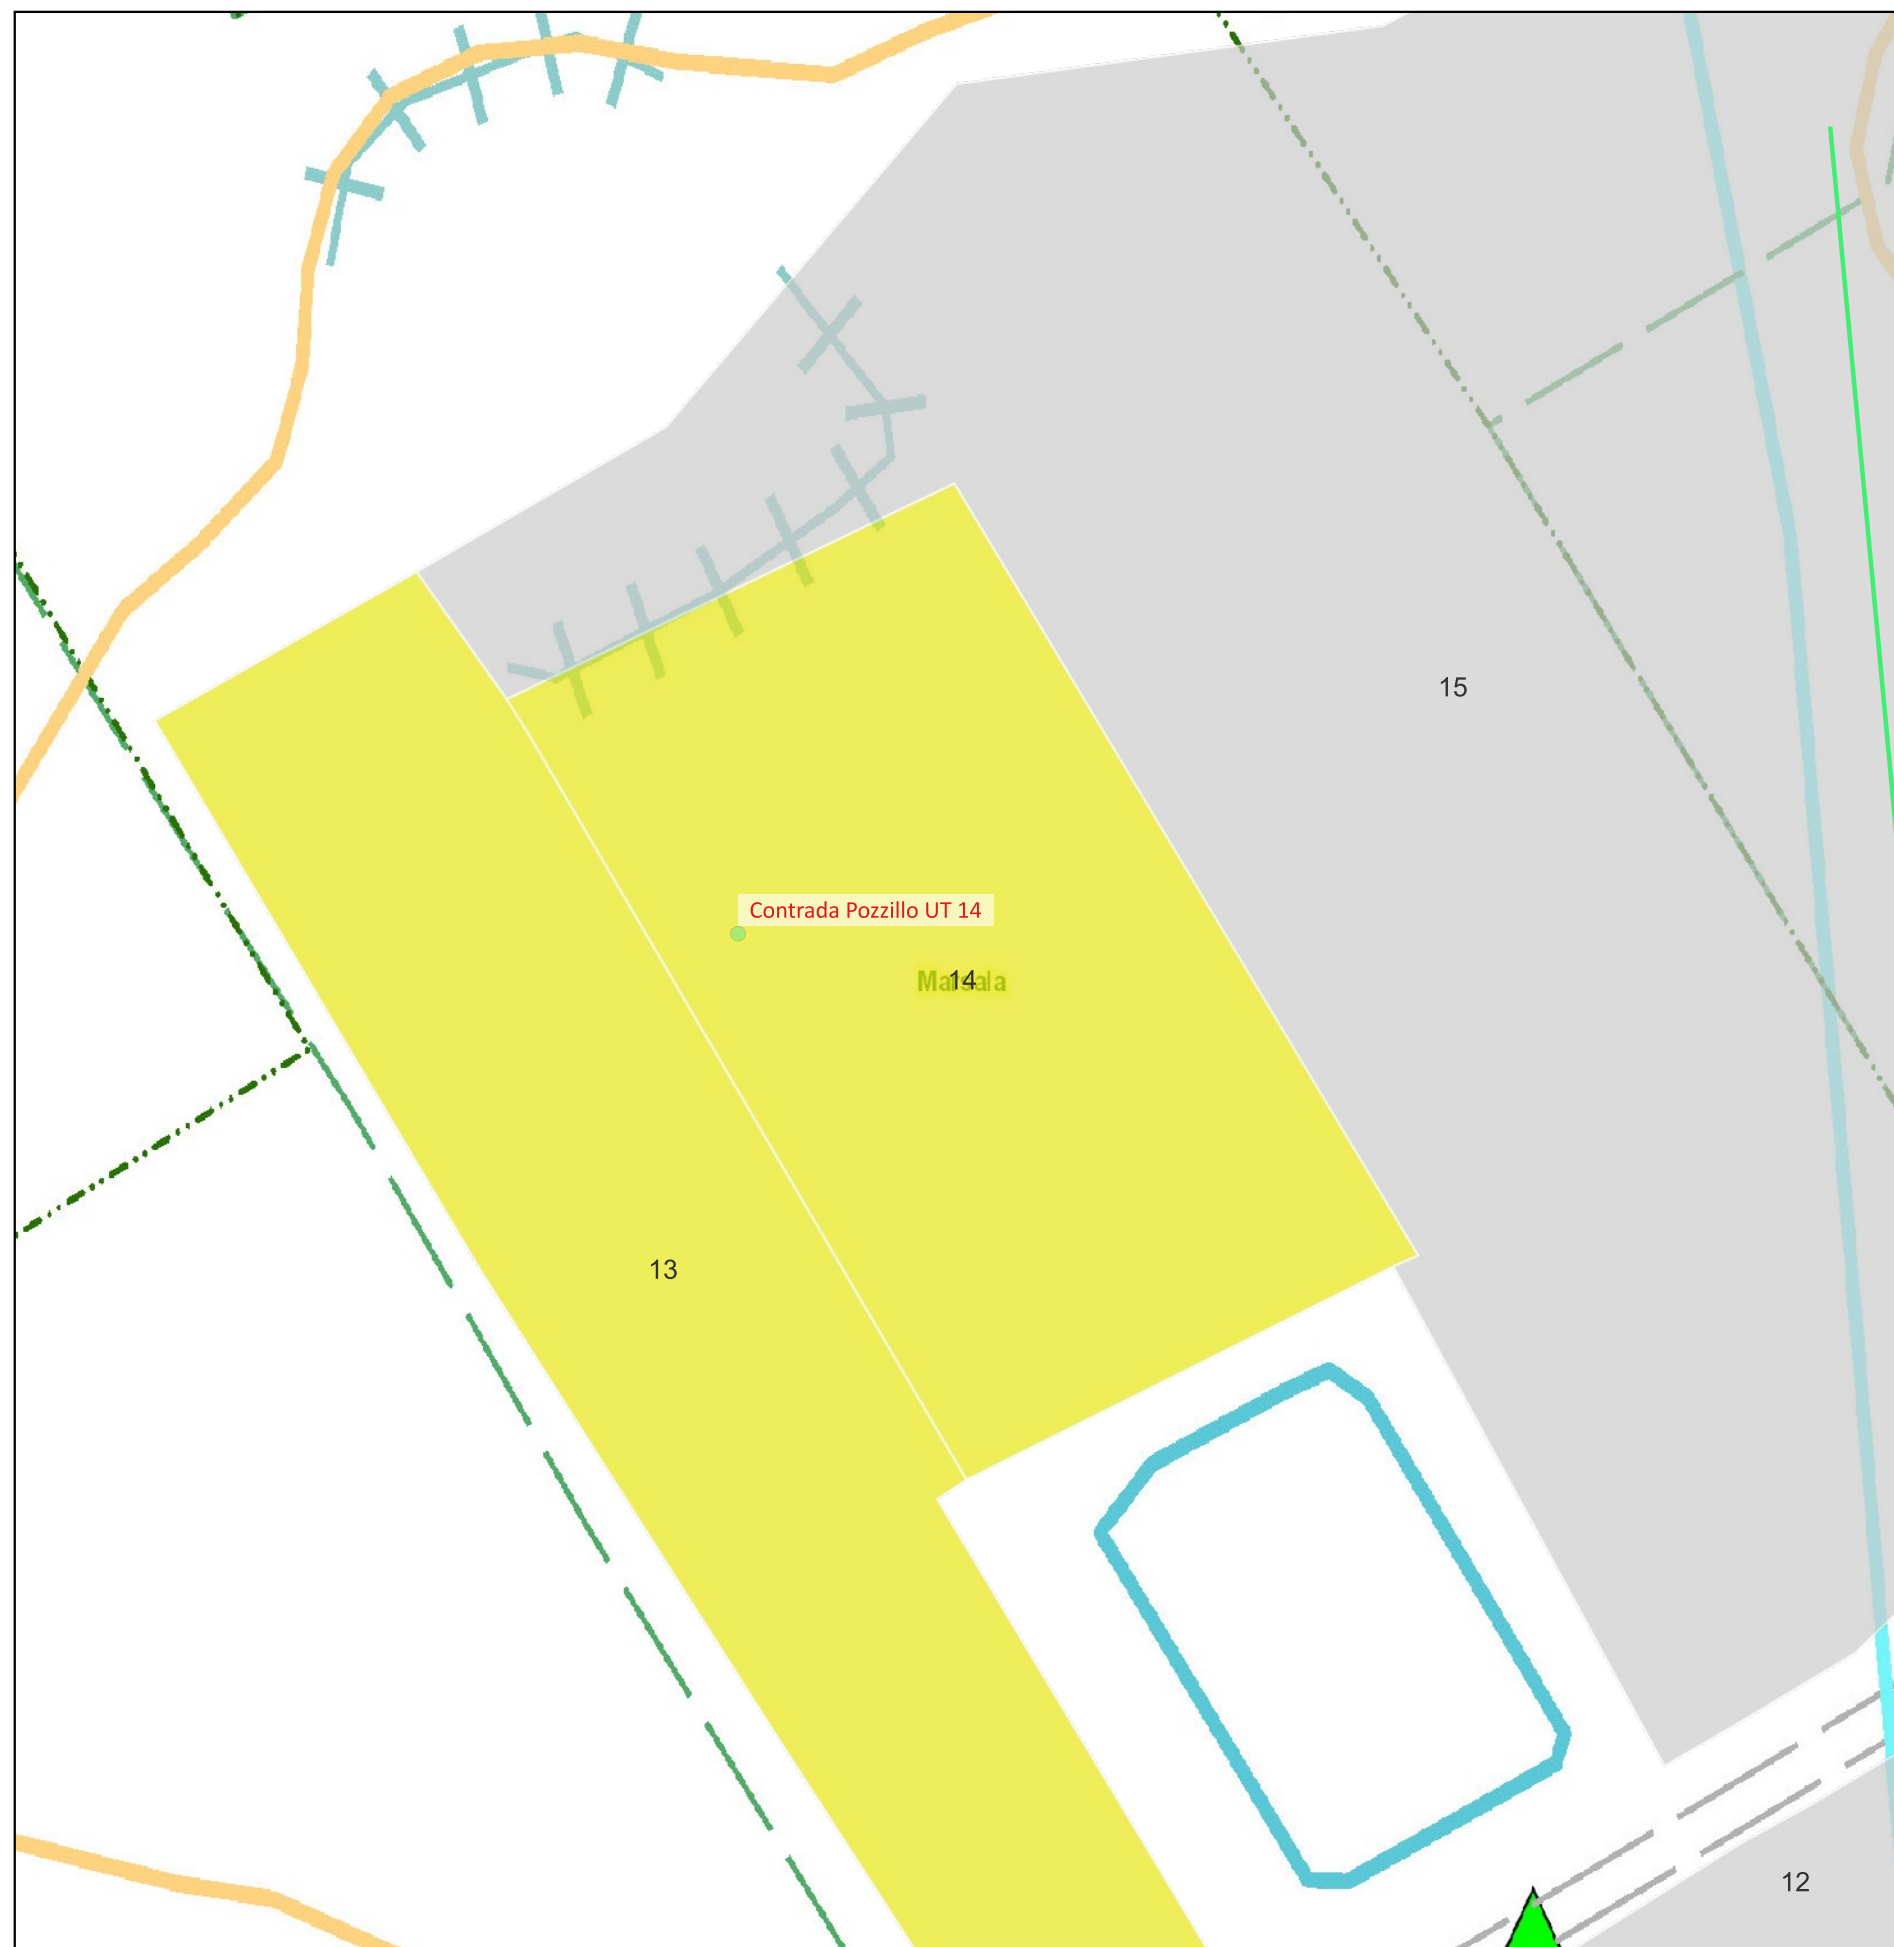
CARTA DEL POTENZIALE - SOPR-TP_2024_00037-AKS_0000005 - area 14

potenziale basso - affidabilità buona

Ai sensi di quanto indicato nella Circolare MIC 53/2022, il potenziale è considerato di grado basso a causa dell'ottimo grado di visibilità di tutta la superficie della UR 14. Da segnalare la presenza di sporadici frammenti ceramici di incerta attribuzione cronologica

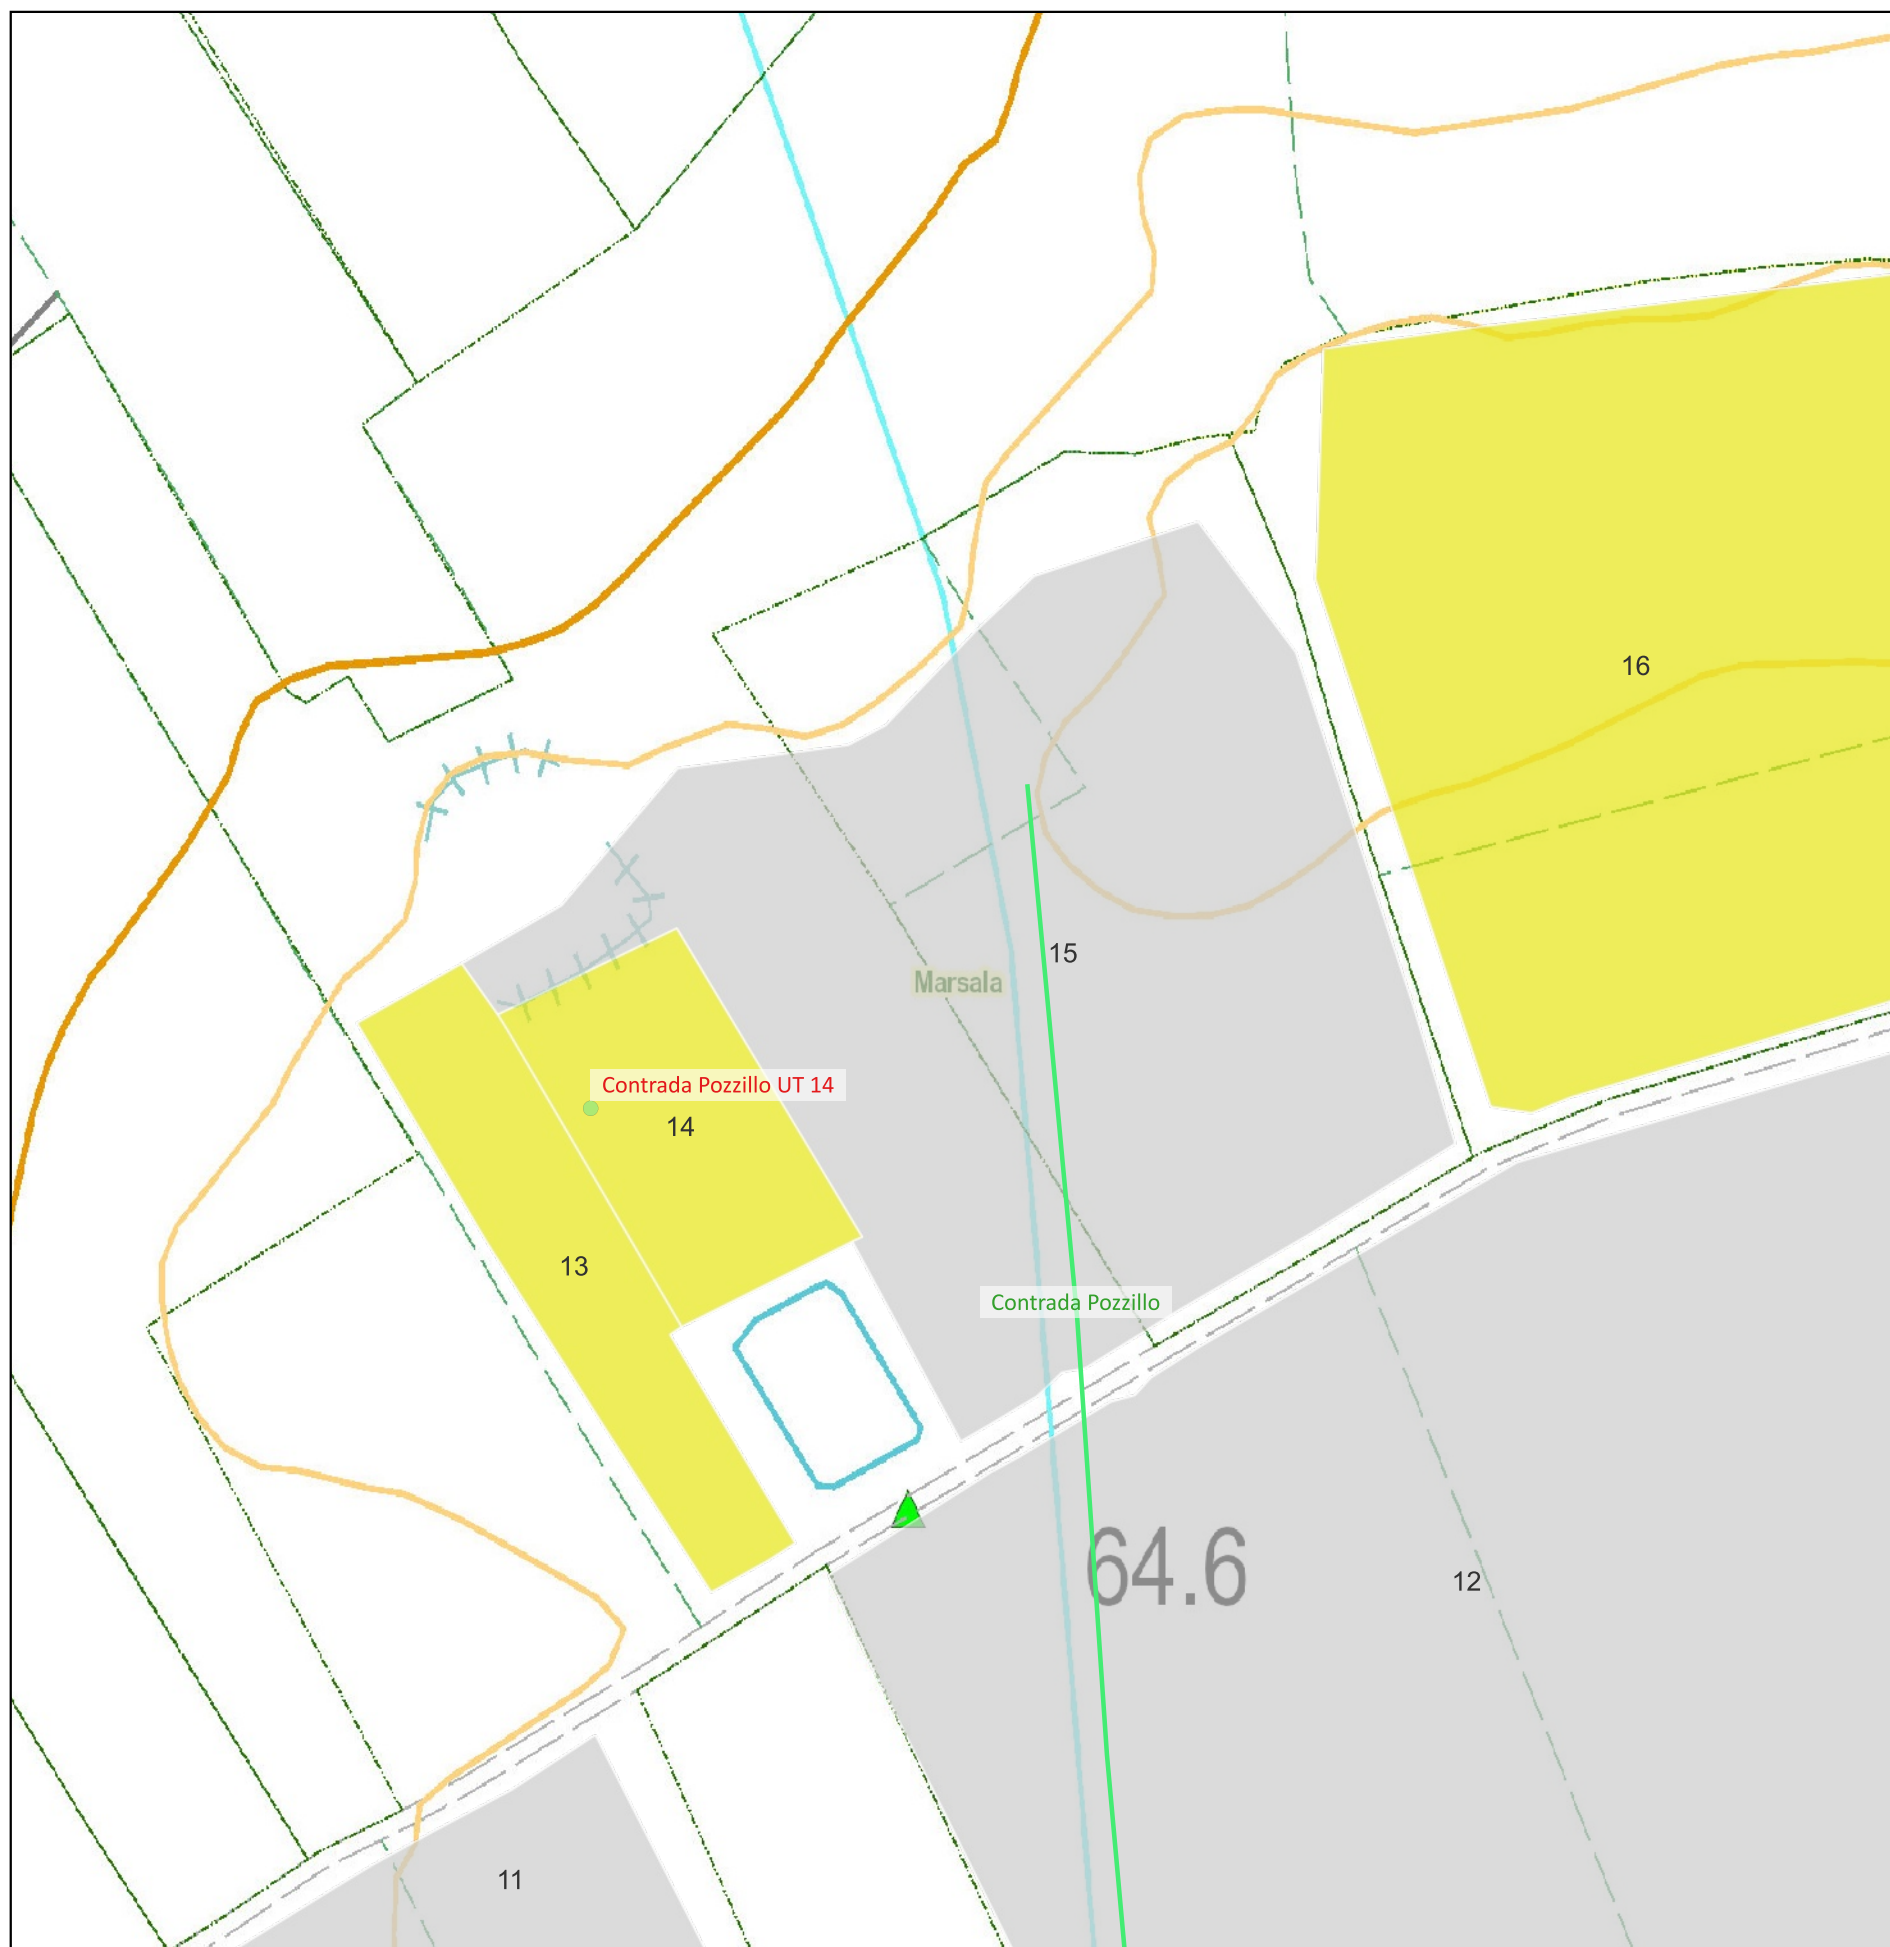
CARTA DEL POTENZIALE - SOPR-TP_2024_00037-AKS_0000005 - area 15

potenziale non valutabile - affidabilità buona

Ai sensi di quanto indicato nella Circolare MIC 53/2022, il potenziale è considerato di grado non valutabile a causa della presenza su tutta la superficie della UR 12 di una densa vegetazione naturale in stato di crescita che ne ha impedito una corretta analisi. L'area è attraversata con direzione sud-ovest nord-est dalla parte centrale dell'anomalia lineare individuata dalla fotointerpretazione (vedi scheda MOSI n. 5)

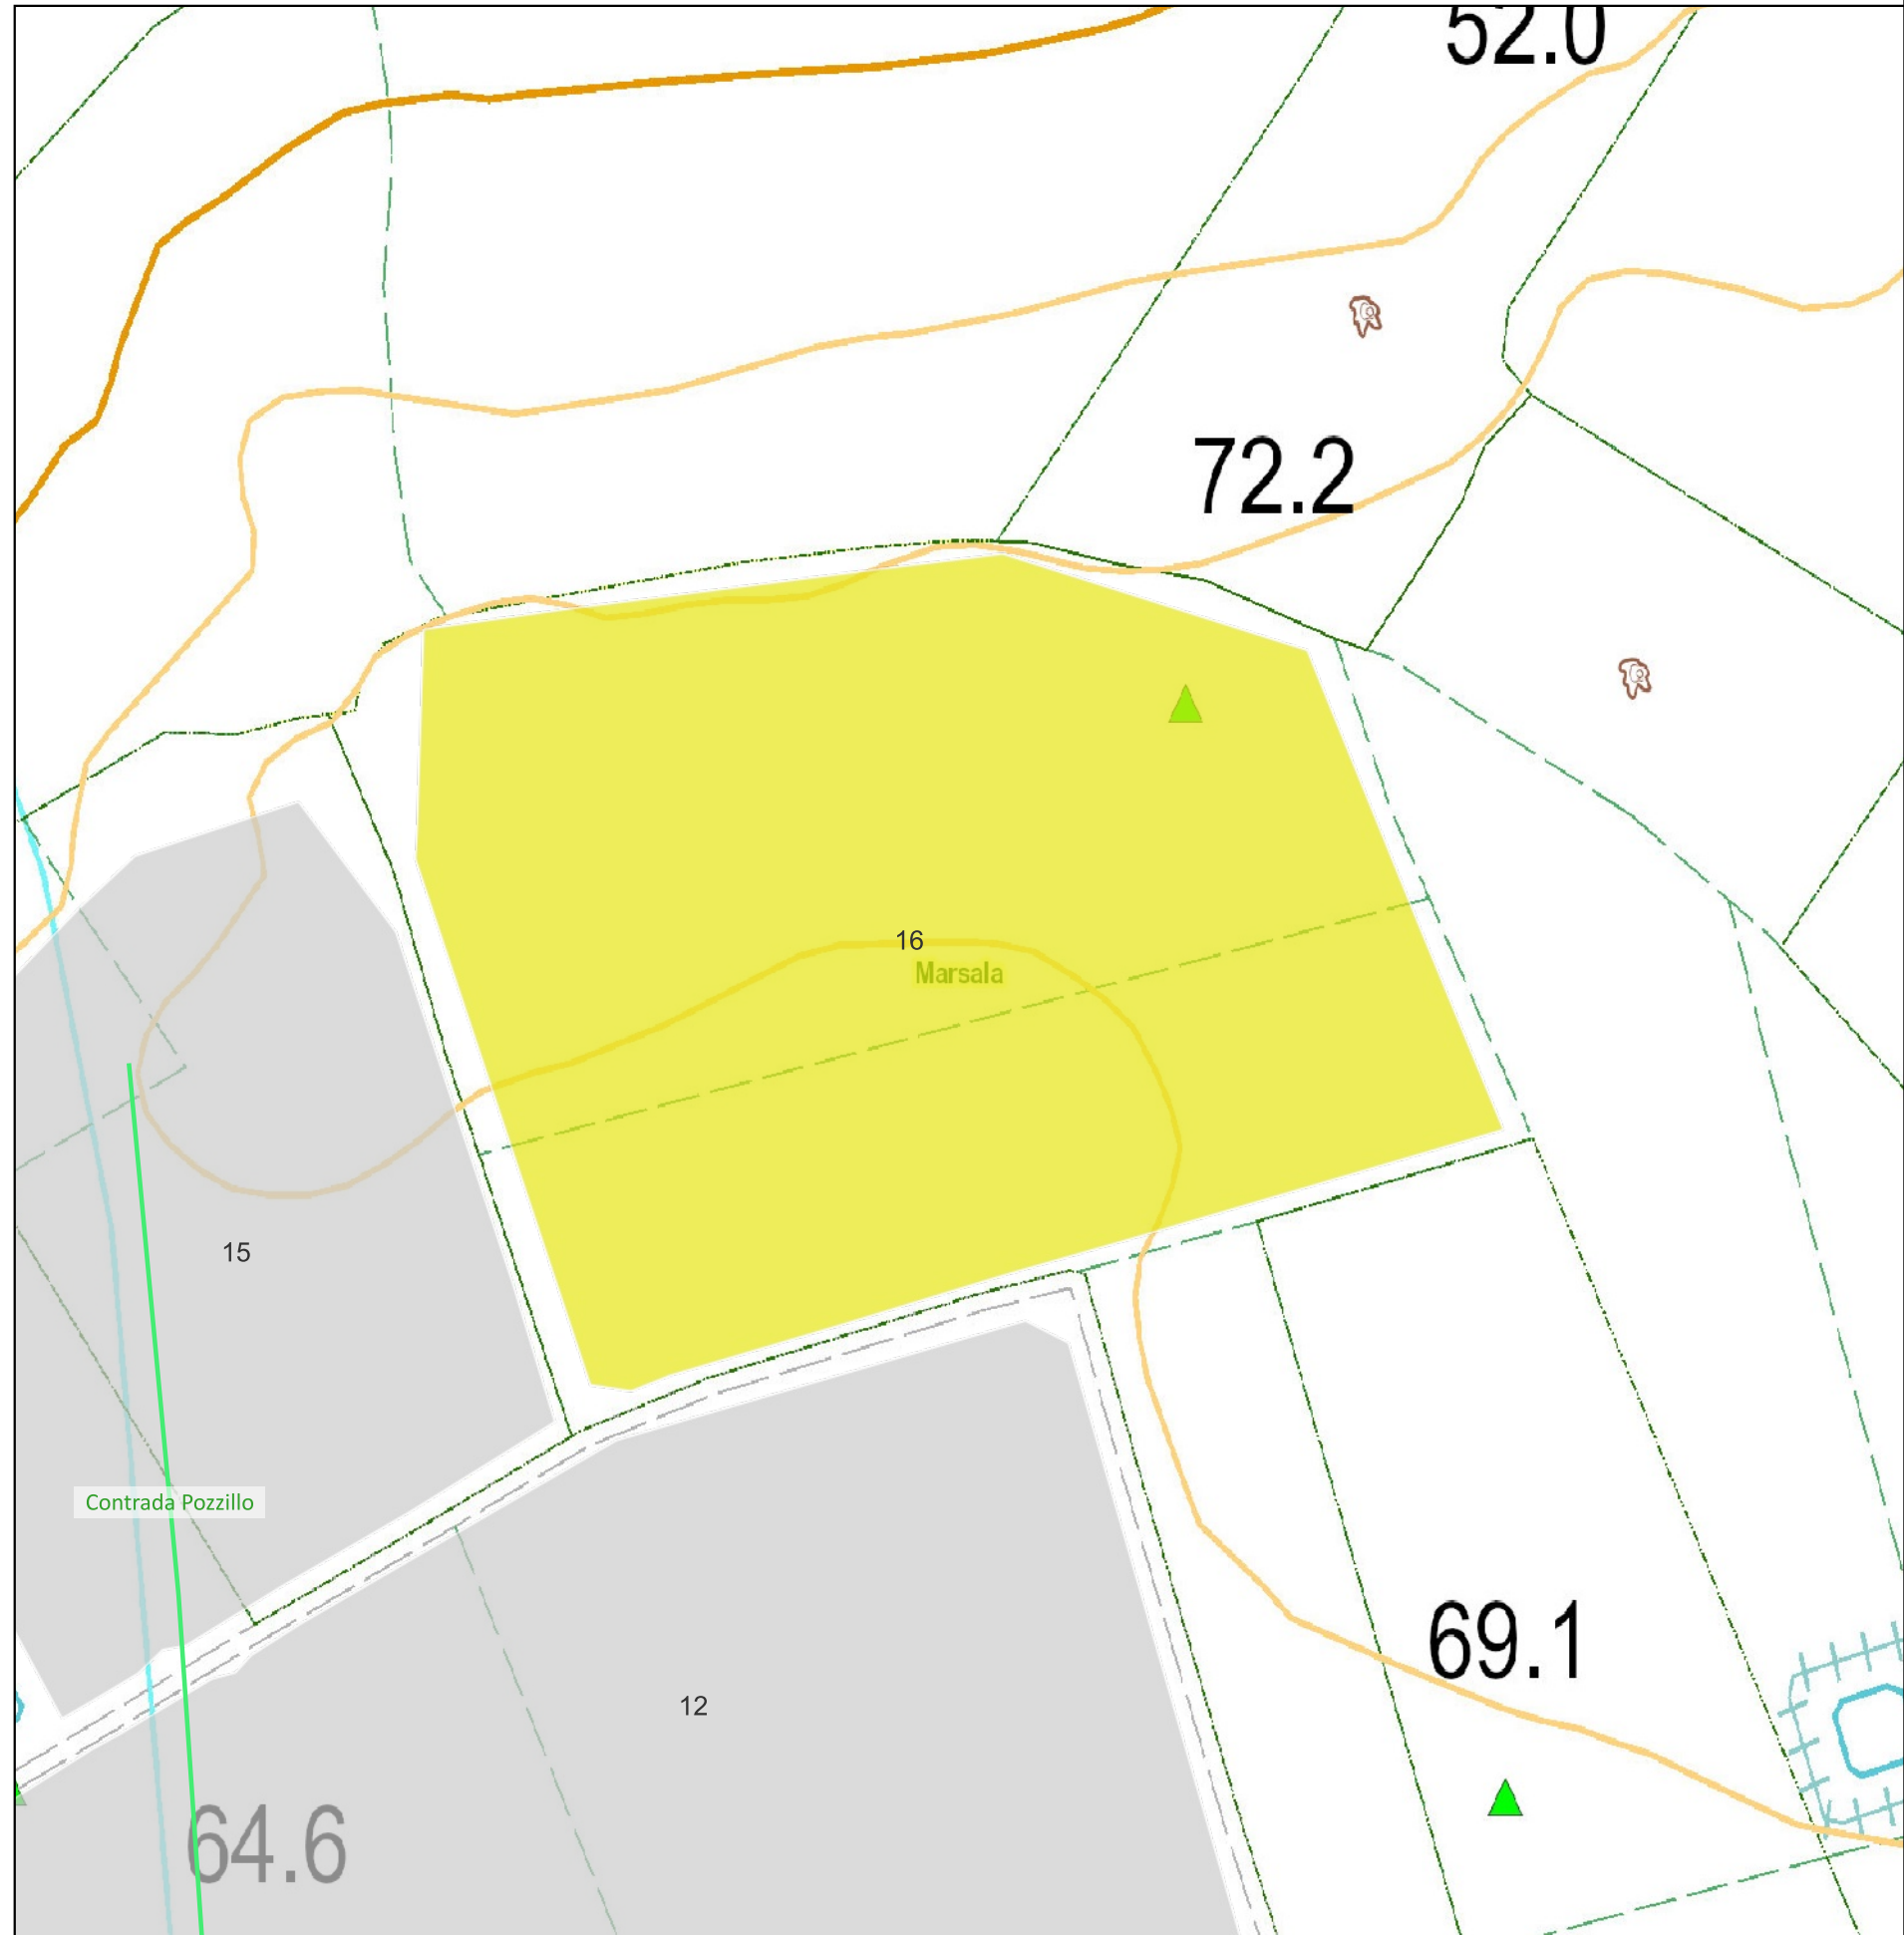
CARTA DEL POTENZIALE - SOPR-TP_2024_00037-AKS_0000005 - area 16

potenziale basso - affidabilità buona

Ai sensi di quanto indicato nella Circolare MIC 53/2022, il potenziale è considerato di grado basso a causa dell'ottimo grado di visibilità di tutta la superficie della UR 08. Non si segnalano indicatori archeologici significativi
