CARTA DEL POTENZIALE - SOPR-TP_2024_00037-AKS_0000005 - area 01

potenziale non valutabile - affidabilità buona

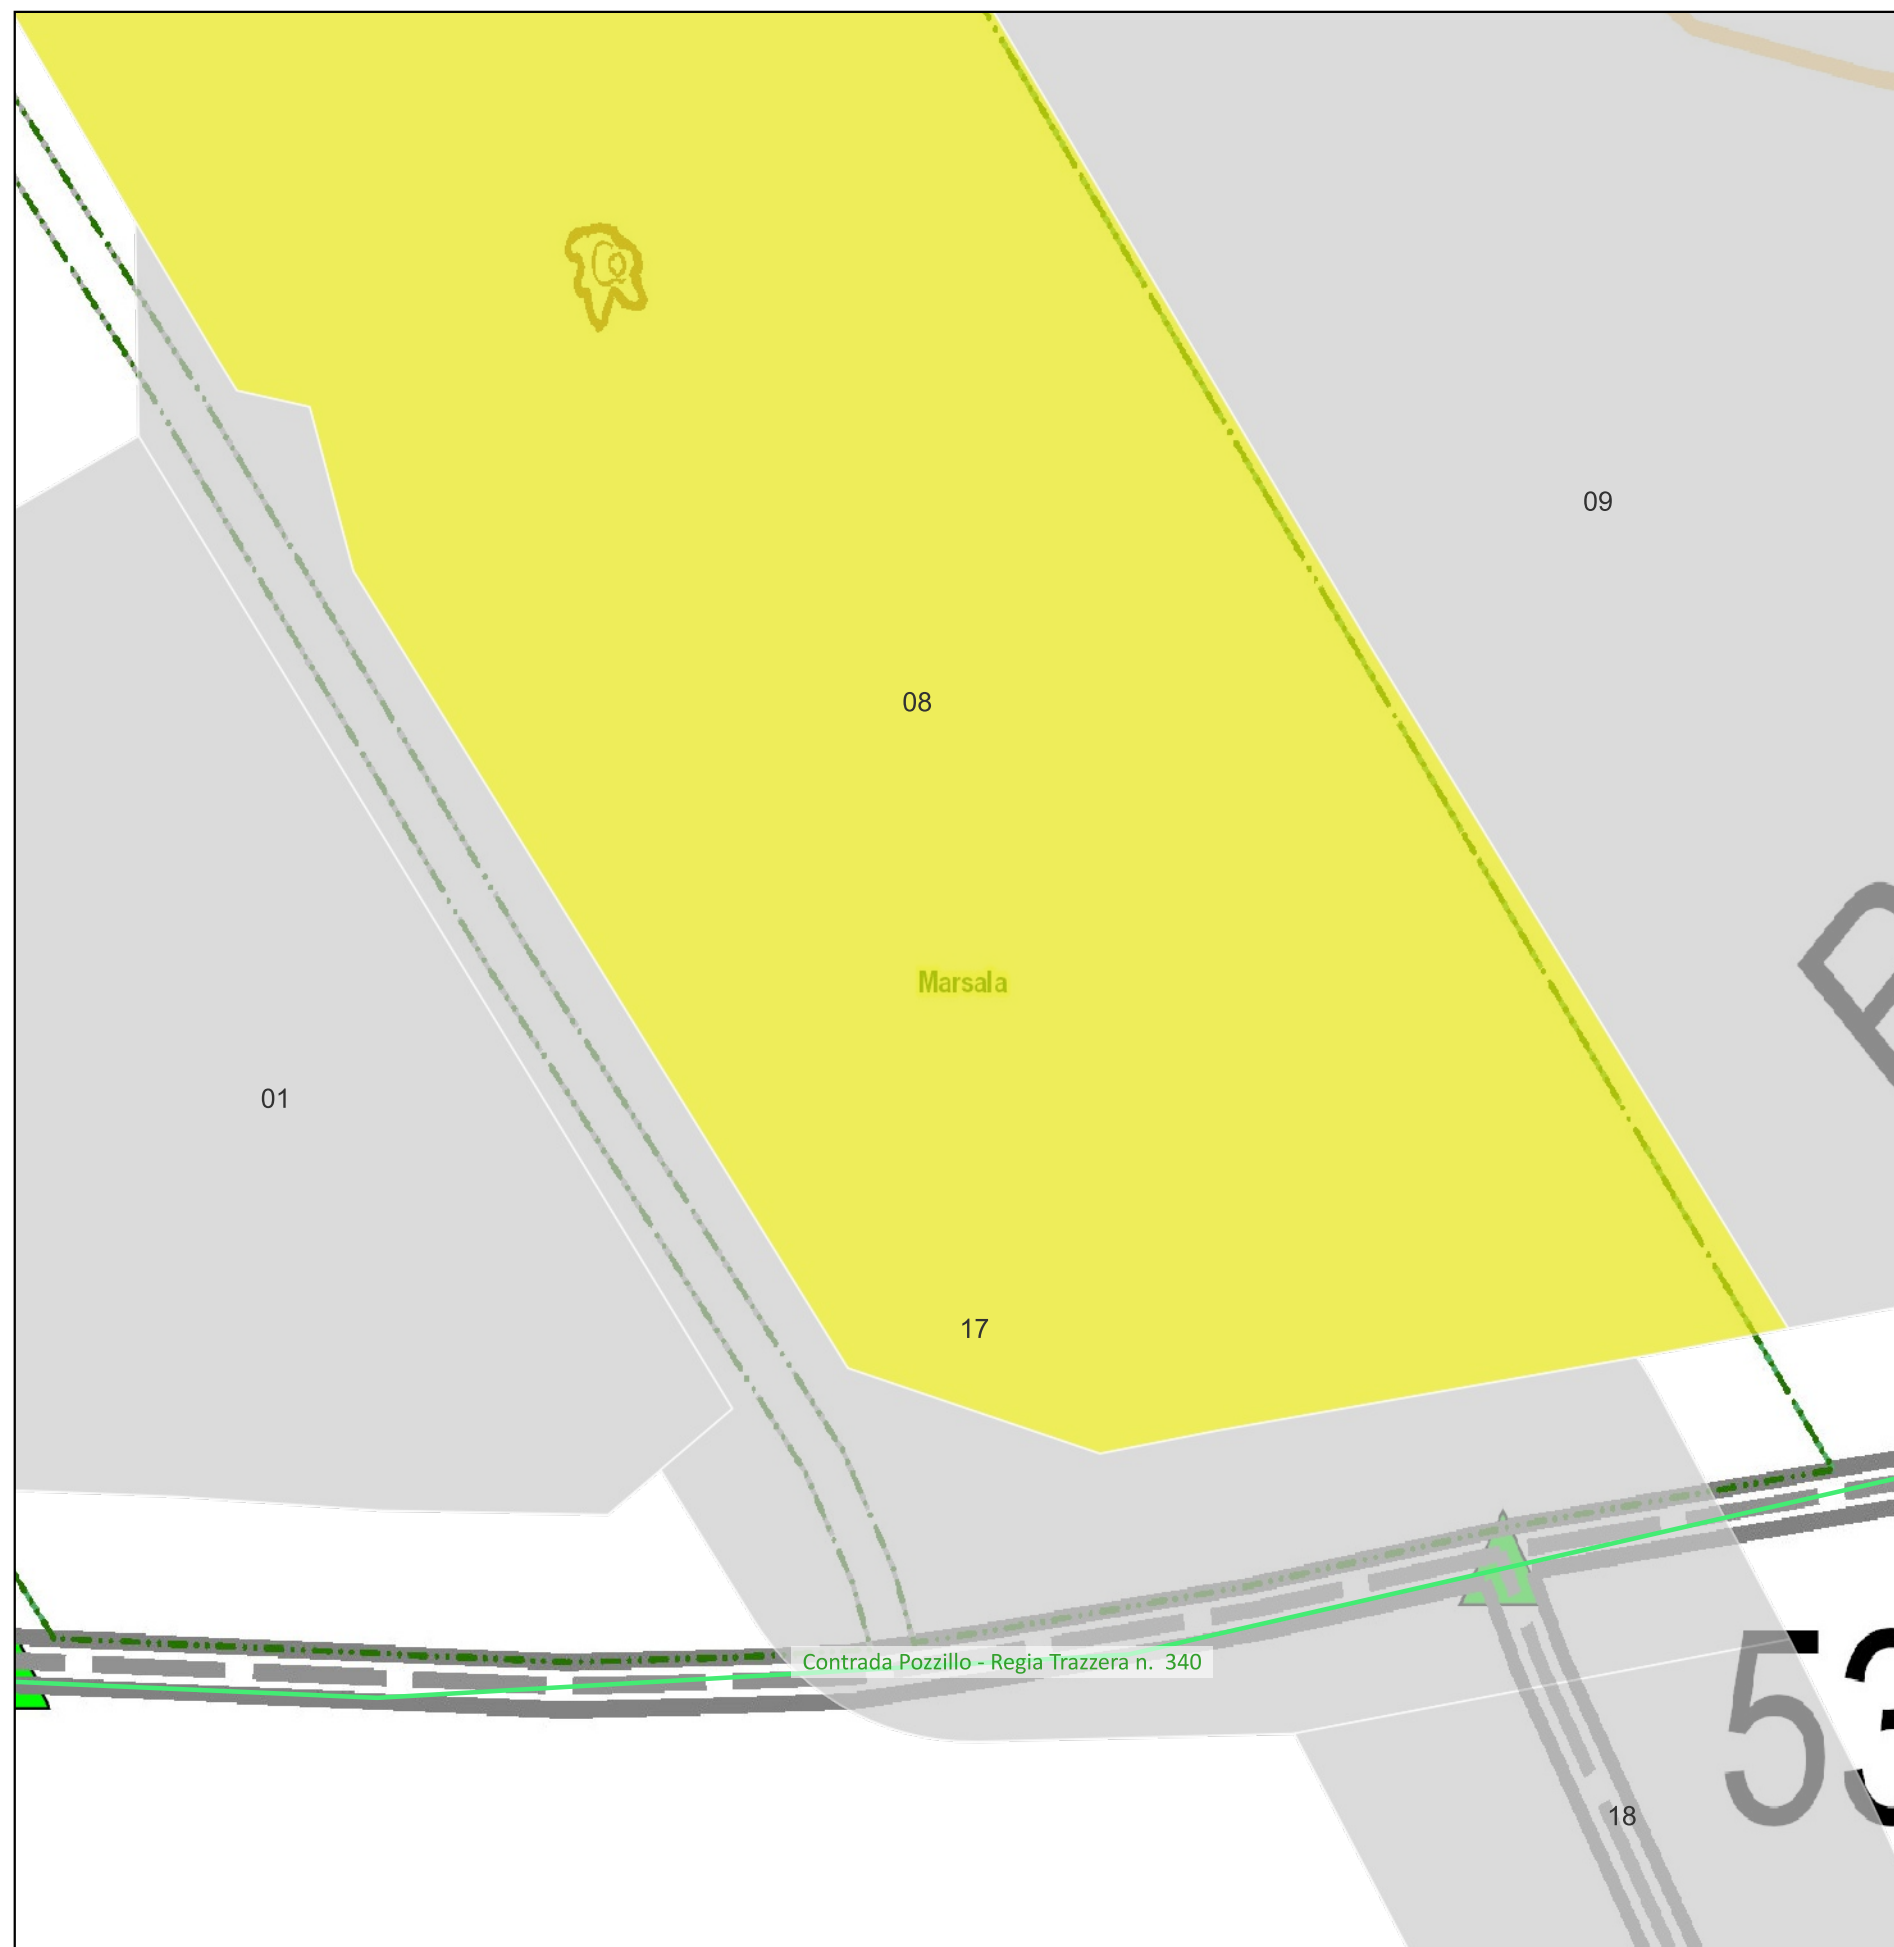
CARTA DEL POTENZIALE - SOPR-TP_2024_00037-AKS_0000005 - area 17

potenziale non valutabile - affidabilità buona

Ai sensi di quanto indicato nella Circolare MIC 53/2022, il potenziale è considerato di grado non valutabile poiché l'area è interessata dal cavidotto 36kv che collega l'impianto in progetto alla SE 'Fulgatore 2' che corre lungo strada asfaltata. Ove possibile sono stati indagati quei terreni limitrofi alla sede stradale che presentavano visibilità da media a ottima, senza tuttavia individuare testimonianze archeologiche

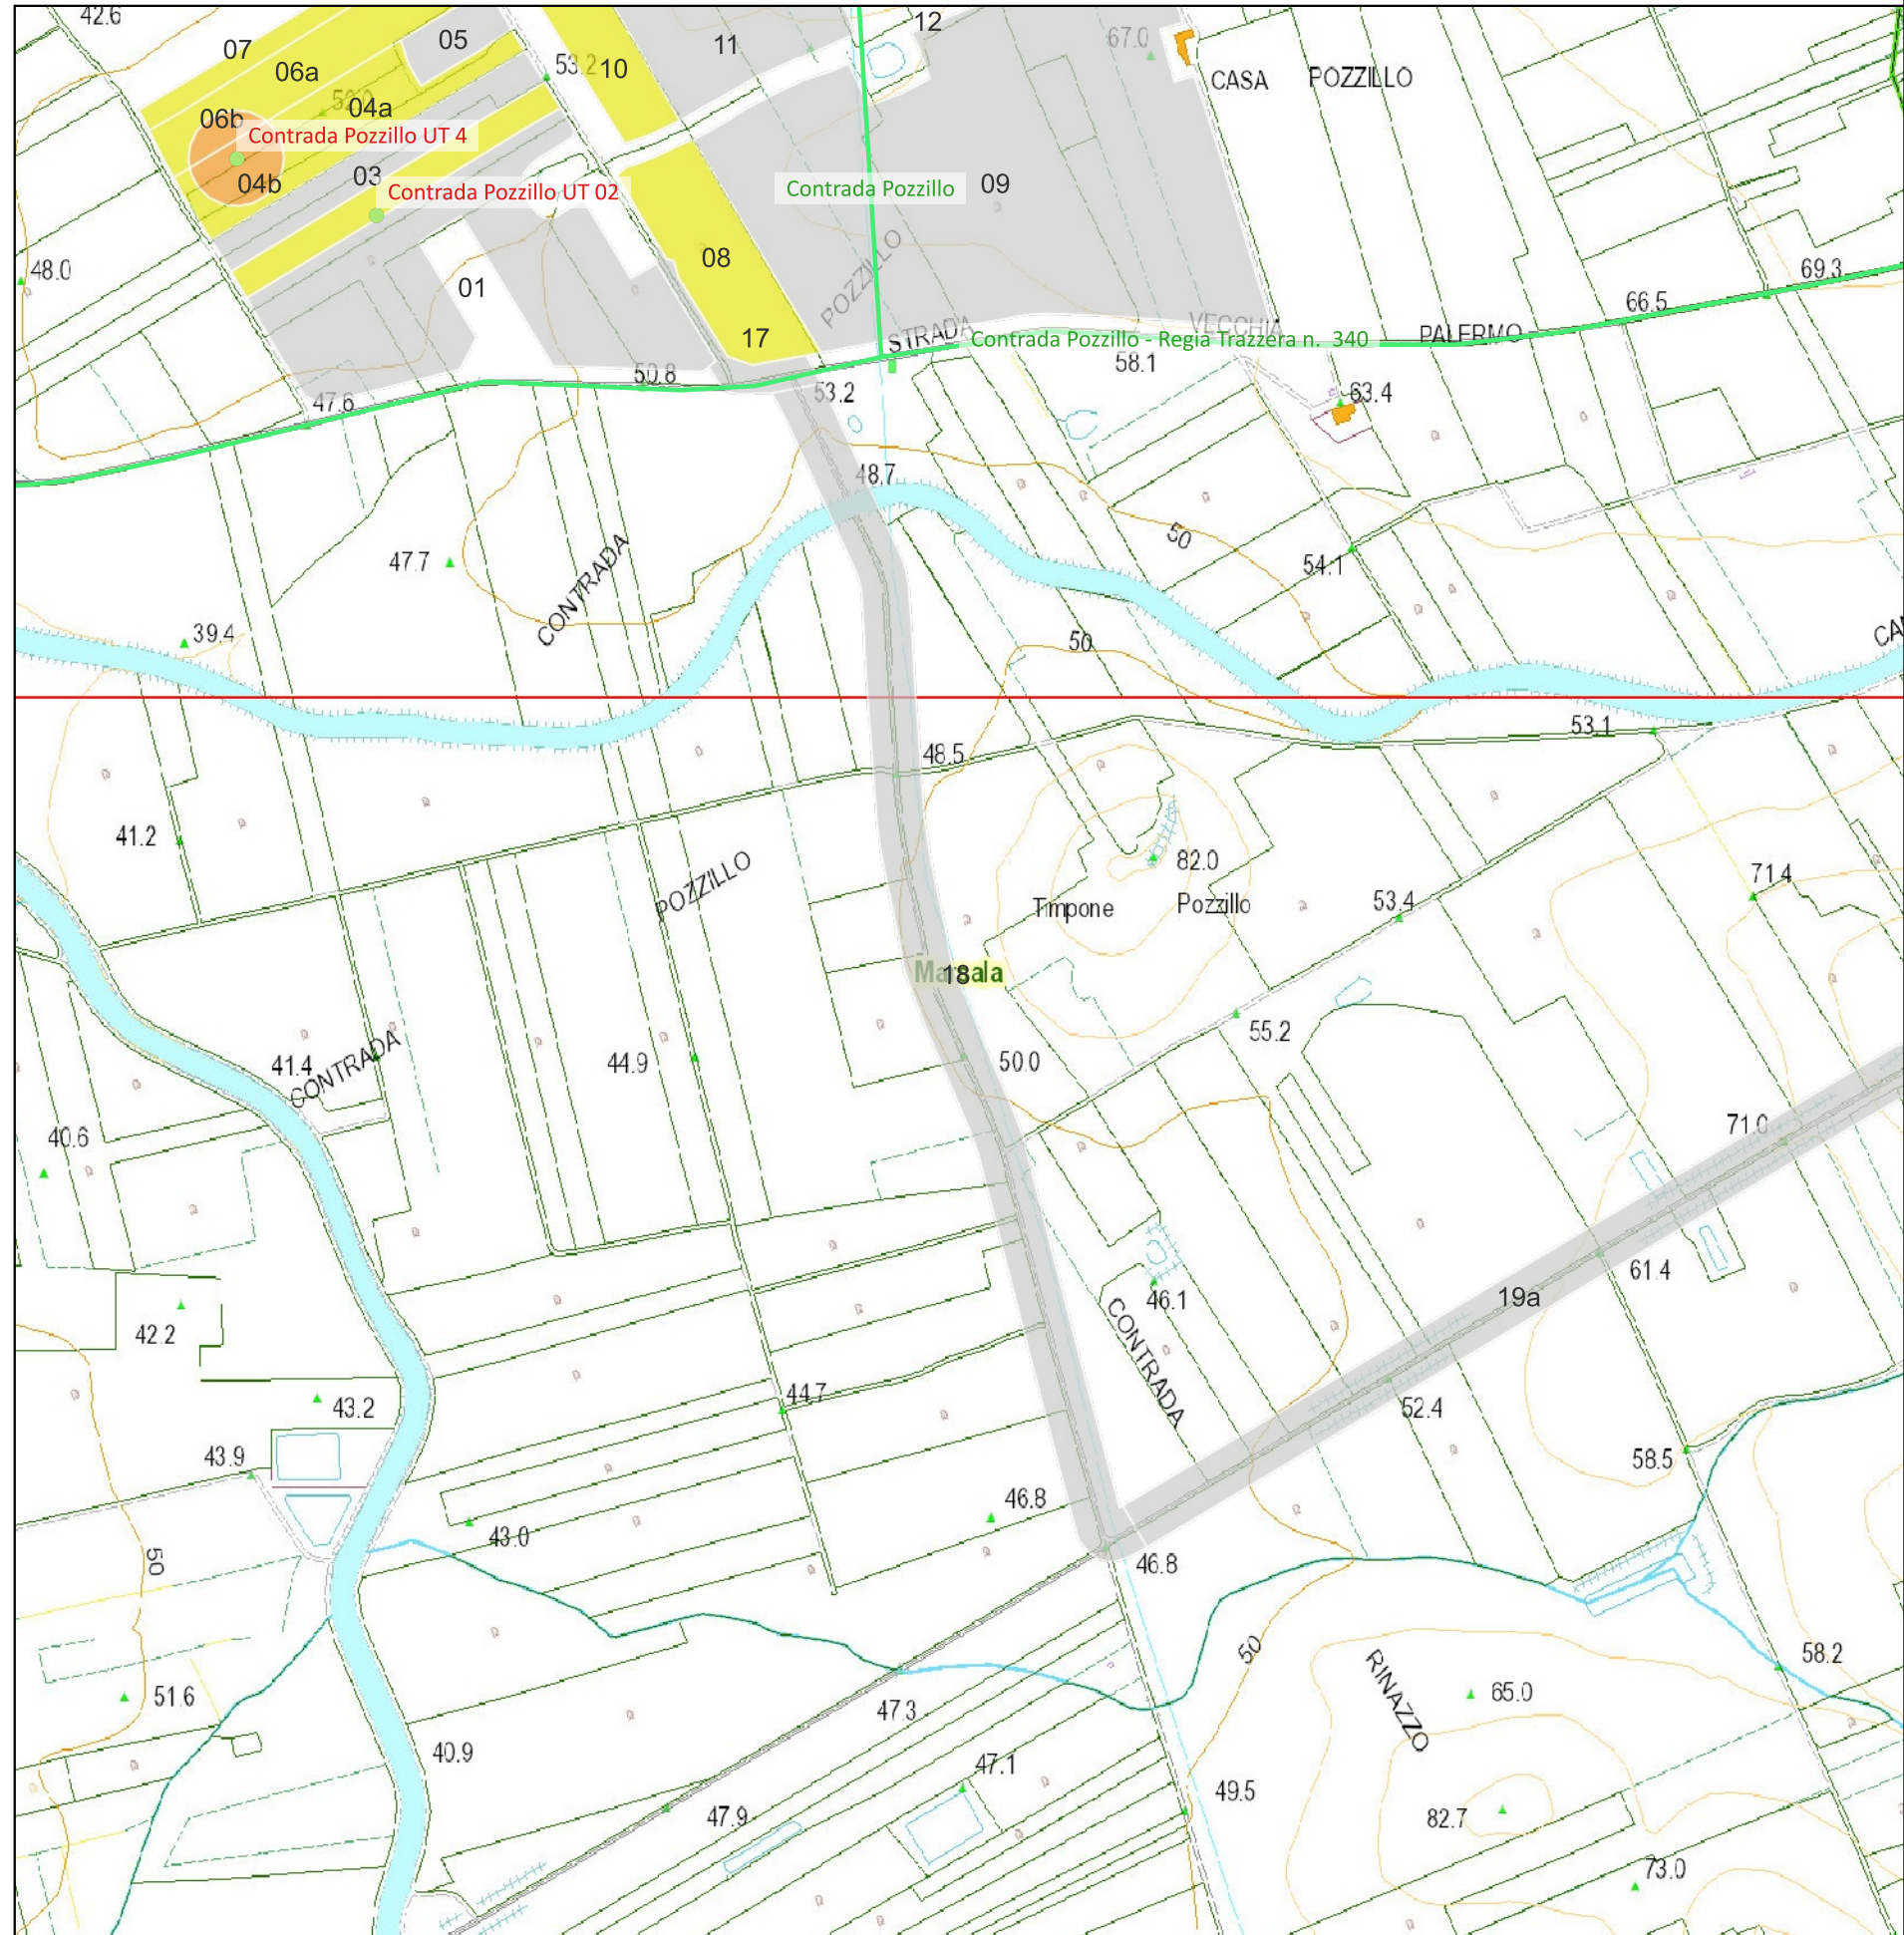
CARTA DEL POTENZIALE - SOPR-TP_2024_00037-AKS_0000005 - area 18

potenziale non valutabile - affidabilità buona

Ai sensi di quanto indicato nella Circolare MIC 53/2022, il potenziale è considerato di grado non valutabile poiché l'area è interessata dal cavidotto 36kv che collega l'impianto in progetto alla SE 'Fulgatore 2' che corre lungo strada asfaltata. Ove possibile sono stati indagati quei terreni limitrofi alla sede stradale che presentavano visibilità da media a ottima, senza tuttavia individuare testimonianze archeologiche

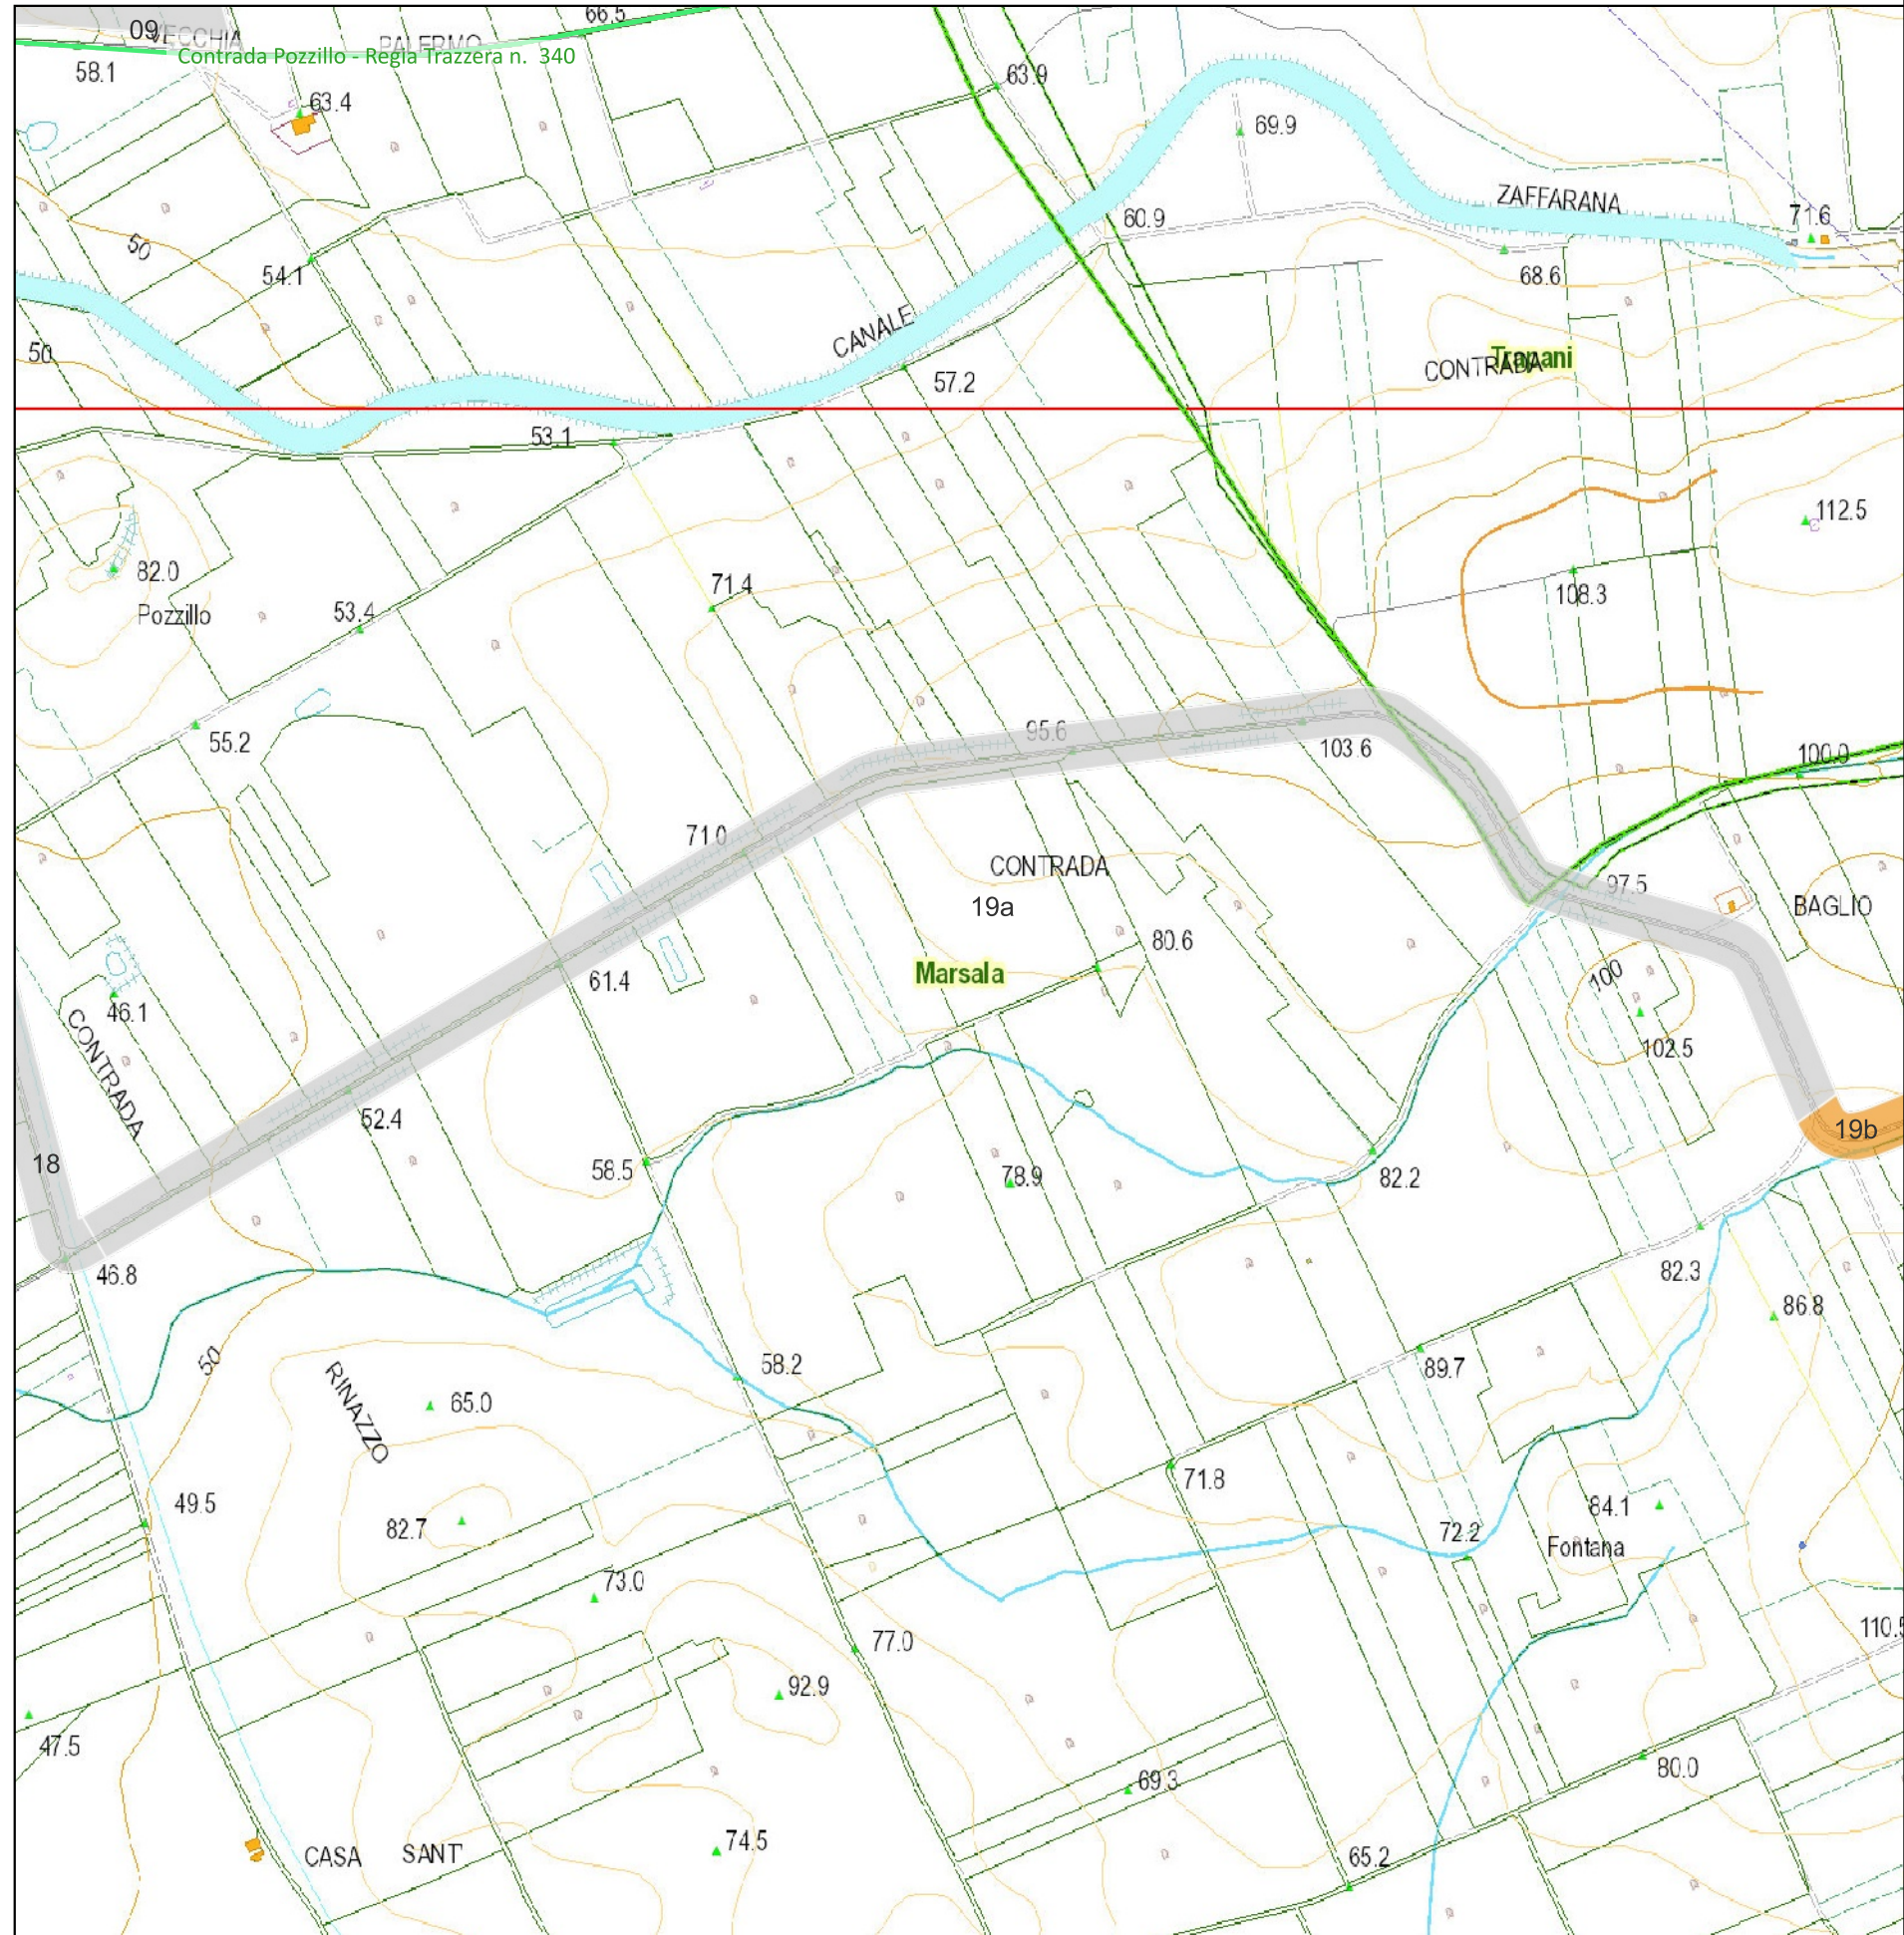
CARTA DEL POTENZIALE - SOPR-TP_2024_00037-AKS_0000005 - area 19a

potenziale non valutabile - affidabilità buona

Ai sensi di quanto indicato nella Circolare MIC 53/2022, il potenziale è considerato di grado non valutabile poiché l'area è interessata dal cavidotto 36kv che collega l'impianto in progetto alla SE 'Fulgatore 2' che corre lungo strada asfaltata. Ove possibile sono stati indagati quei terreni limitrofi alla sede stradale che presentavano visibilità da media a ottima, senza tuttavia individuare testimonianze archeologiche

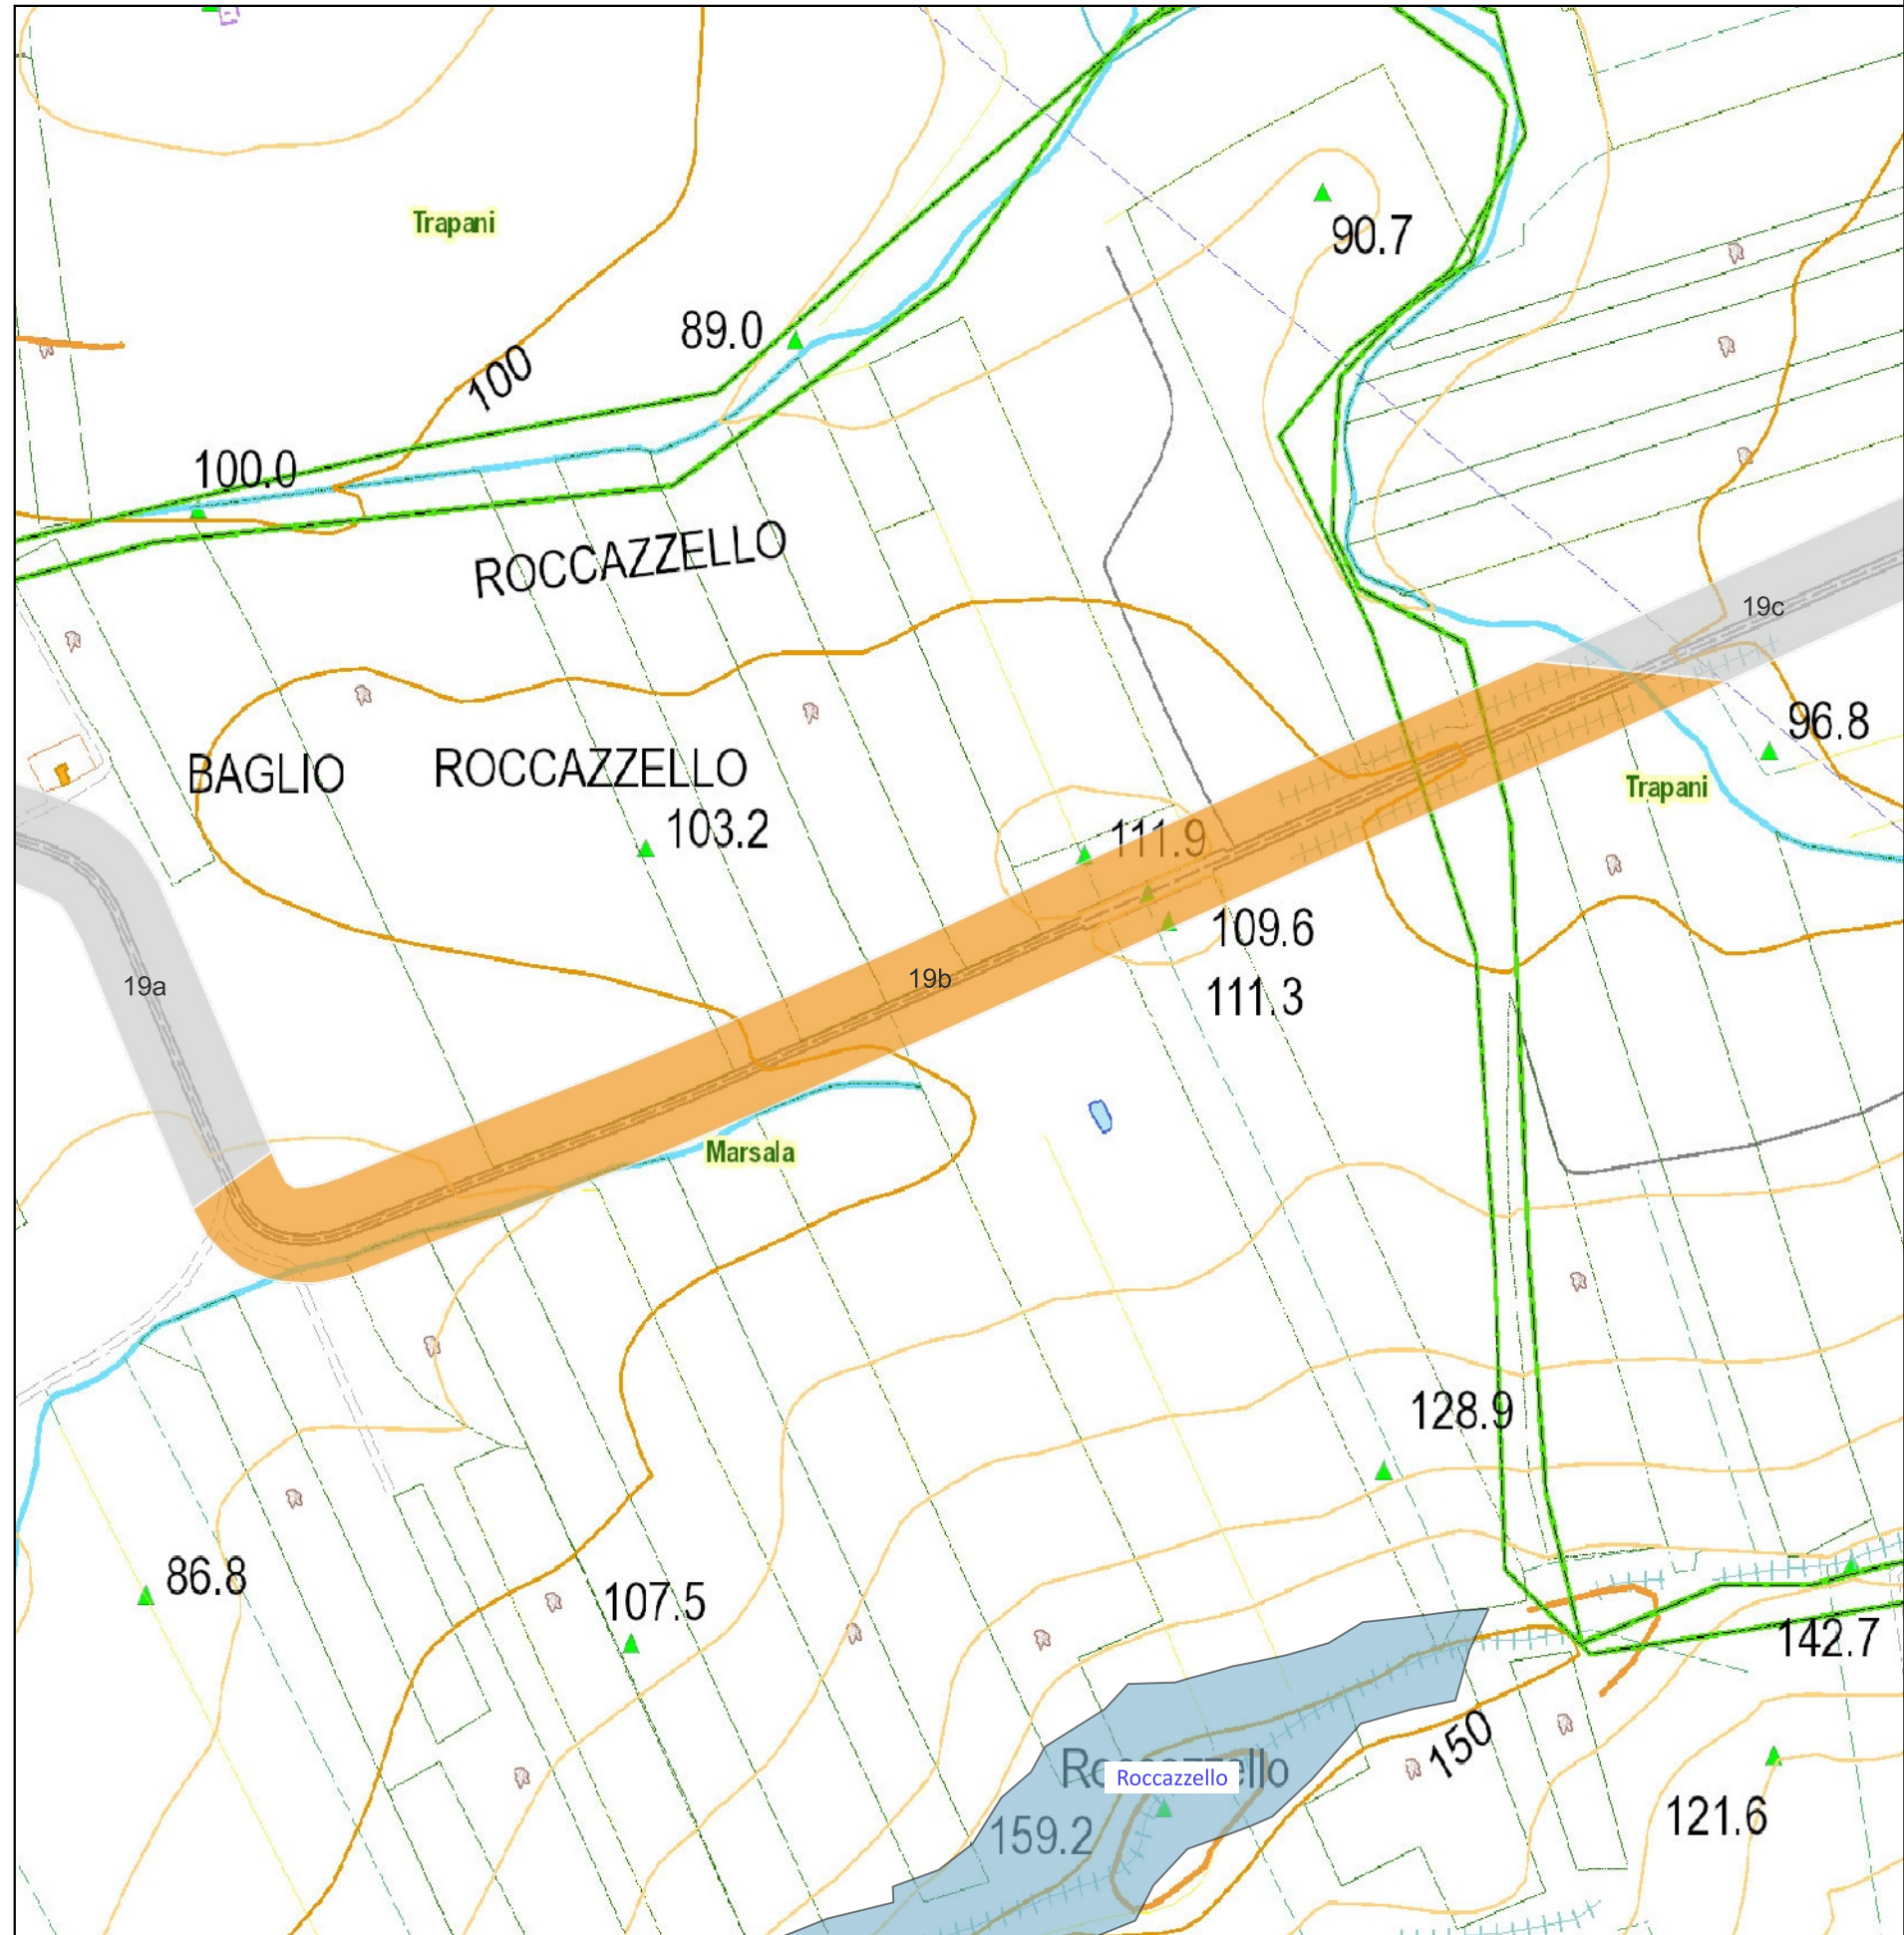
CARTA DEL POTENZIALE - SOPR-TP_2024_00037-AKS_0000005 - area 19b

potenziale medio - affidabilità buona

Ai sensi di quanto indicato nella Circolare MIC 53/2022, il potenziale è considerato di grado medio poiché l'area è interessata dal cavidotto 36kv che collega l'impianto in progetto alla SE 'Fulgatore 2' che corre lungo strada asfaltata ma si trova in prossimità (entro i 500 m) del sito di età greca di Roccazzello (Scheda MOSI n. 1). Ove possibile sono stati comunque indagati quei terreni limitrofi alla sede stradale che presentavano visibilità da media a ottima, senza tuttavia individuare testimonianze archeologiche

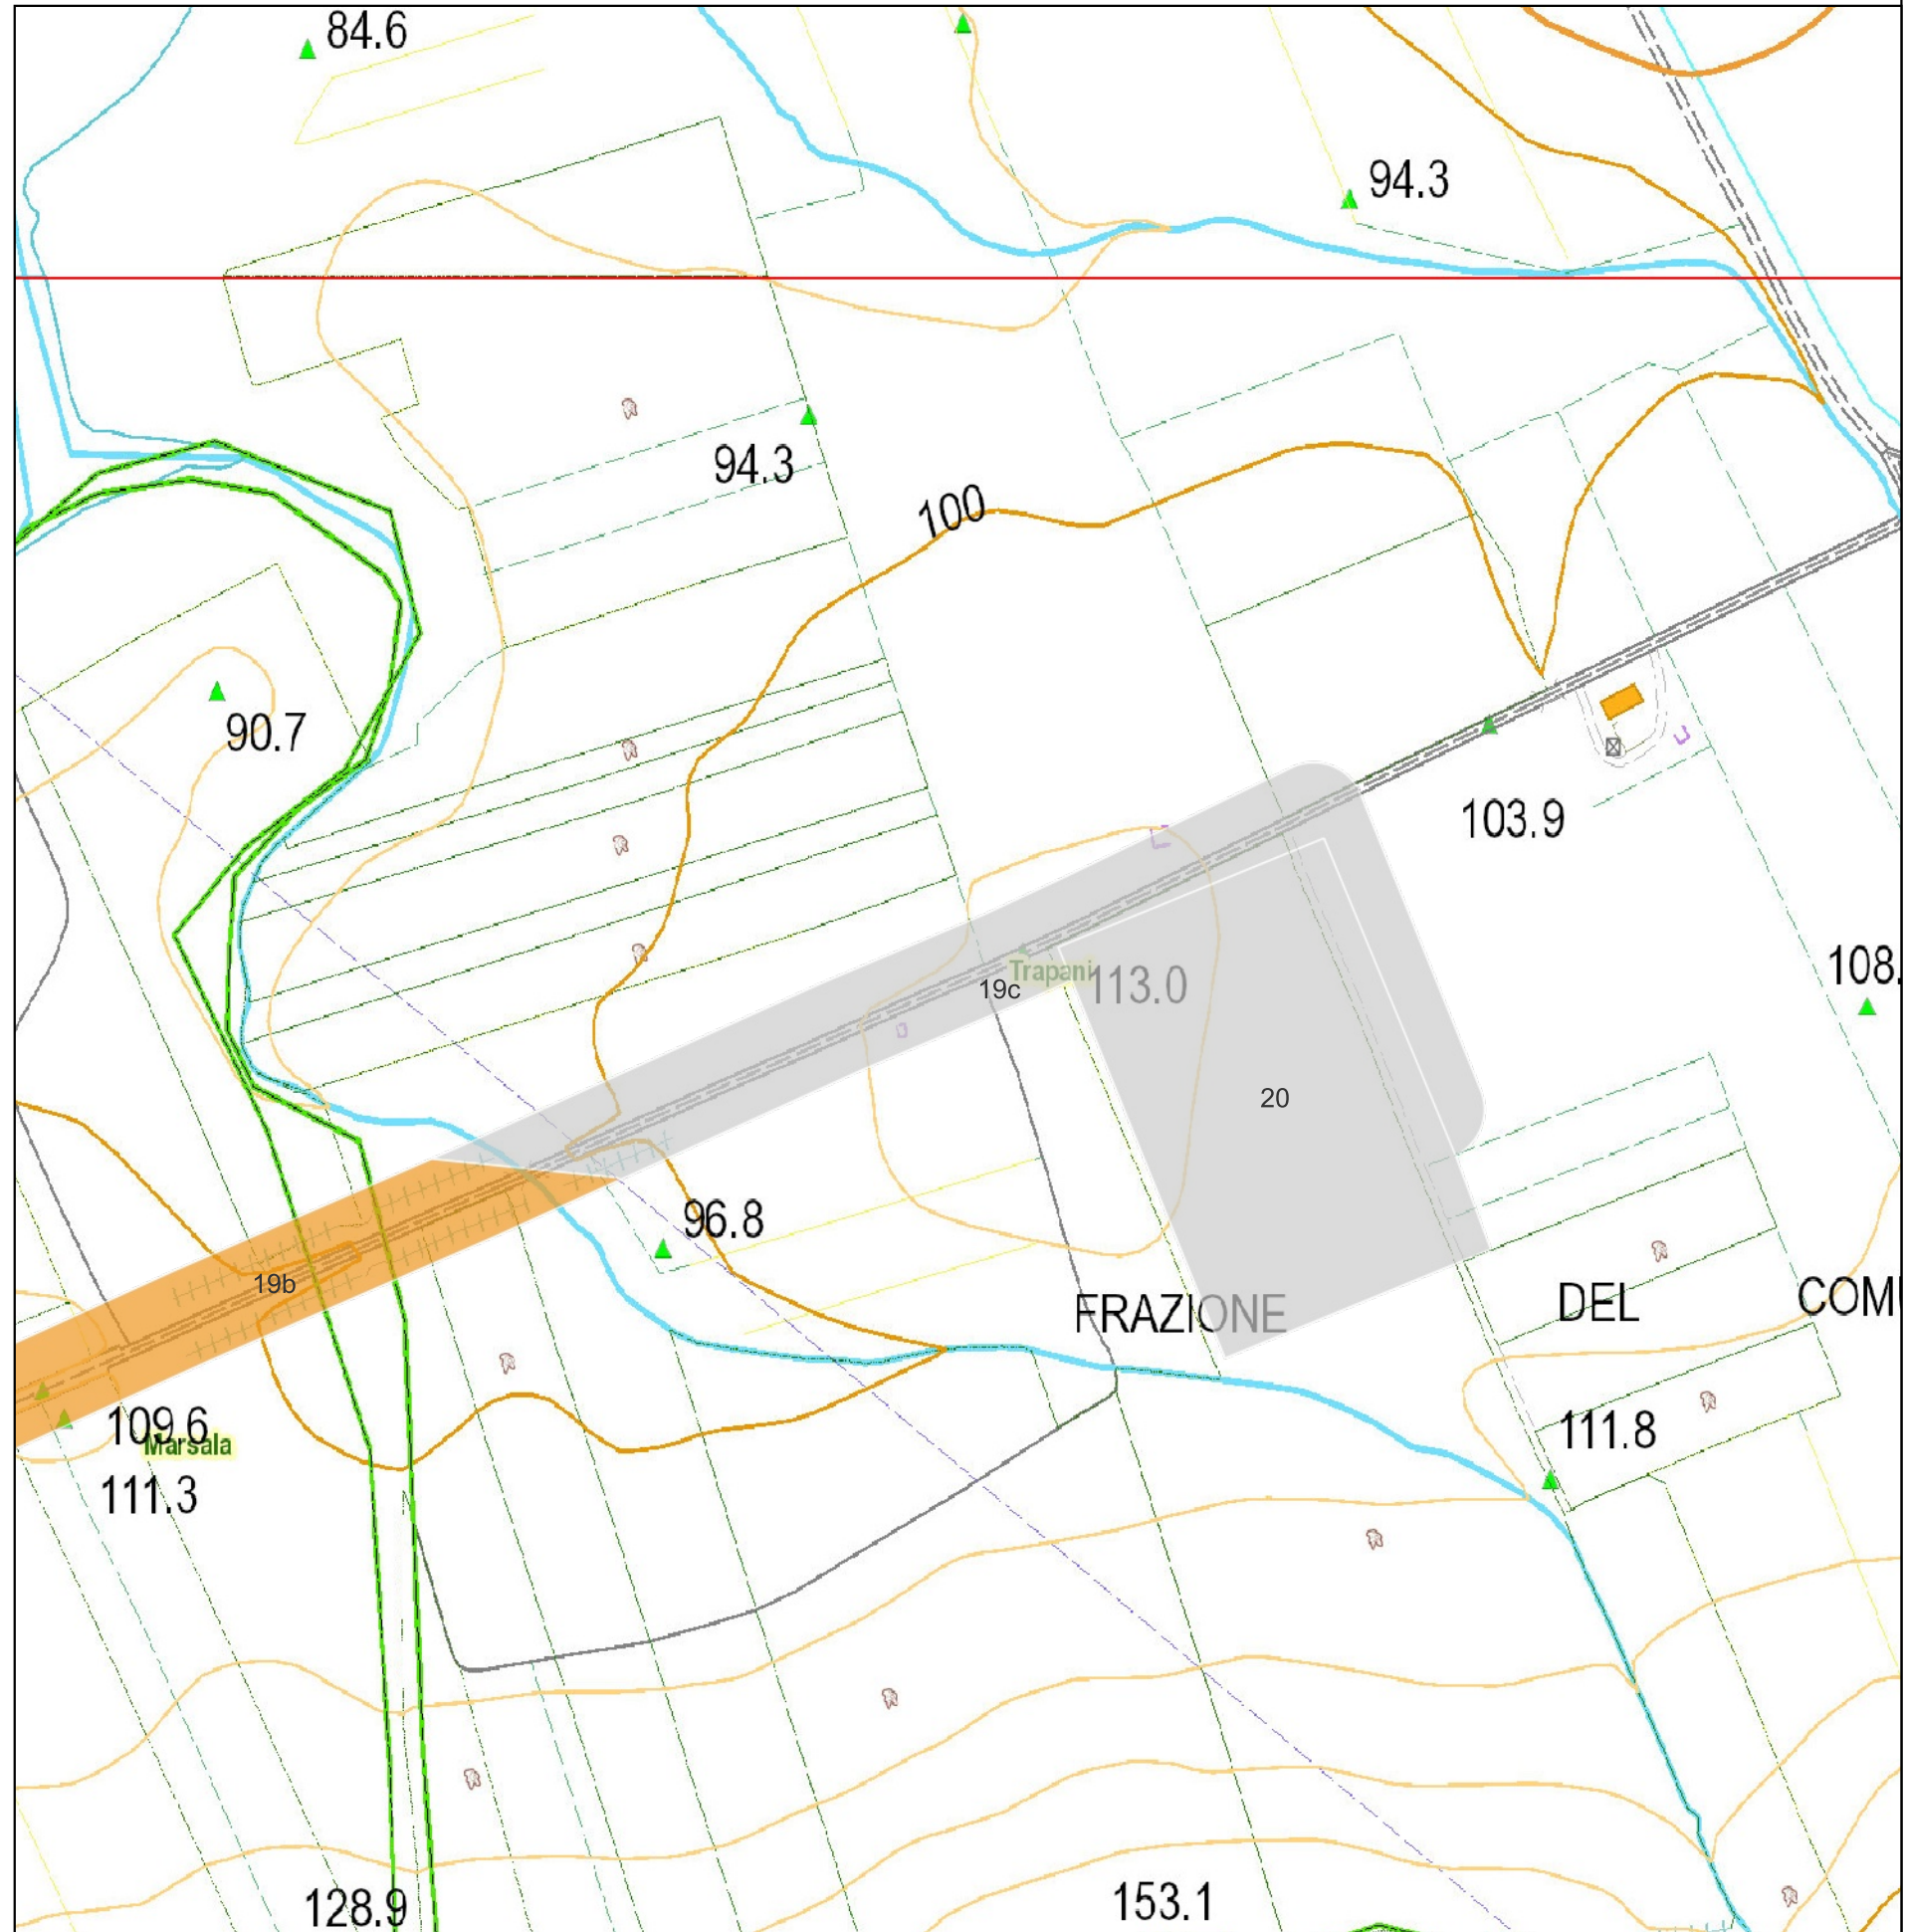
CARTA DEL POTENZIALE - SOPR-TP_2024_00037-AKS_0000005 - area 19c

potenziale non valutabile - affidabilità buona

Ai sensi di quanto indicato nella Circolare MIC 53/2022, il potenziale è considerato di grado non valutabile poiché l'area è interessata dal cavidotto 36kv che collega l'impianto in progetto alla SE 'Fulgatore 2' che corre lungo strada asfaltata. Ove possibile sono stati indagati quei terreni limitrofi alla sede stradale che presentavano visibilità da media a ottima, senza tuttavia individuare testimonianze archeologiche

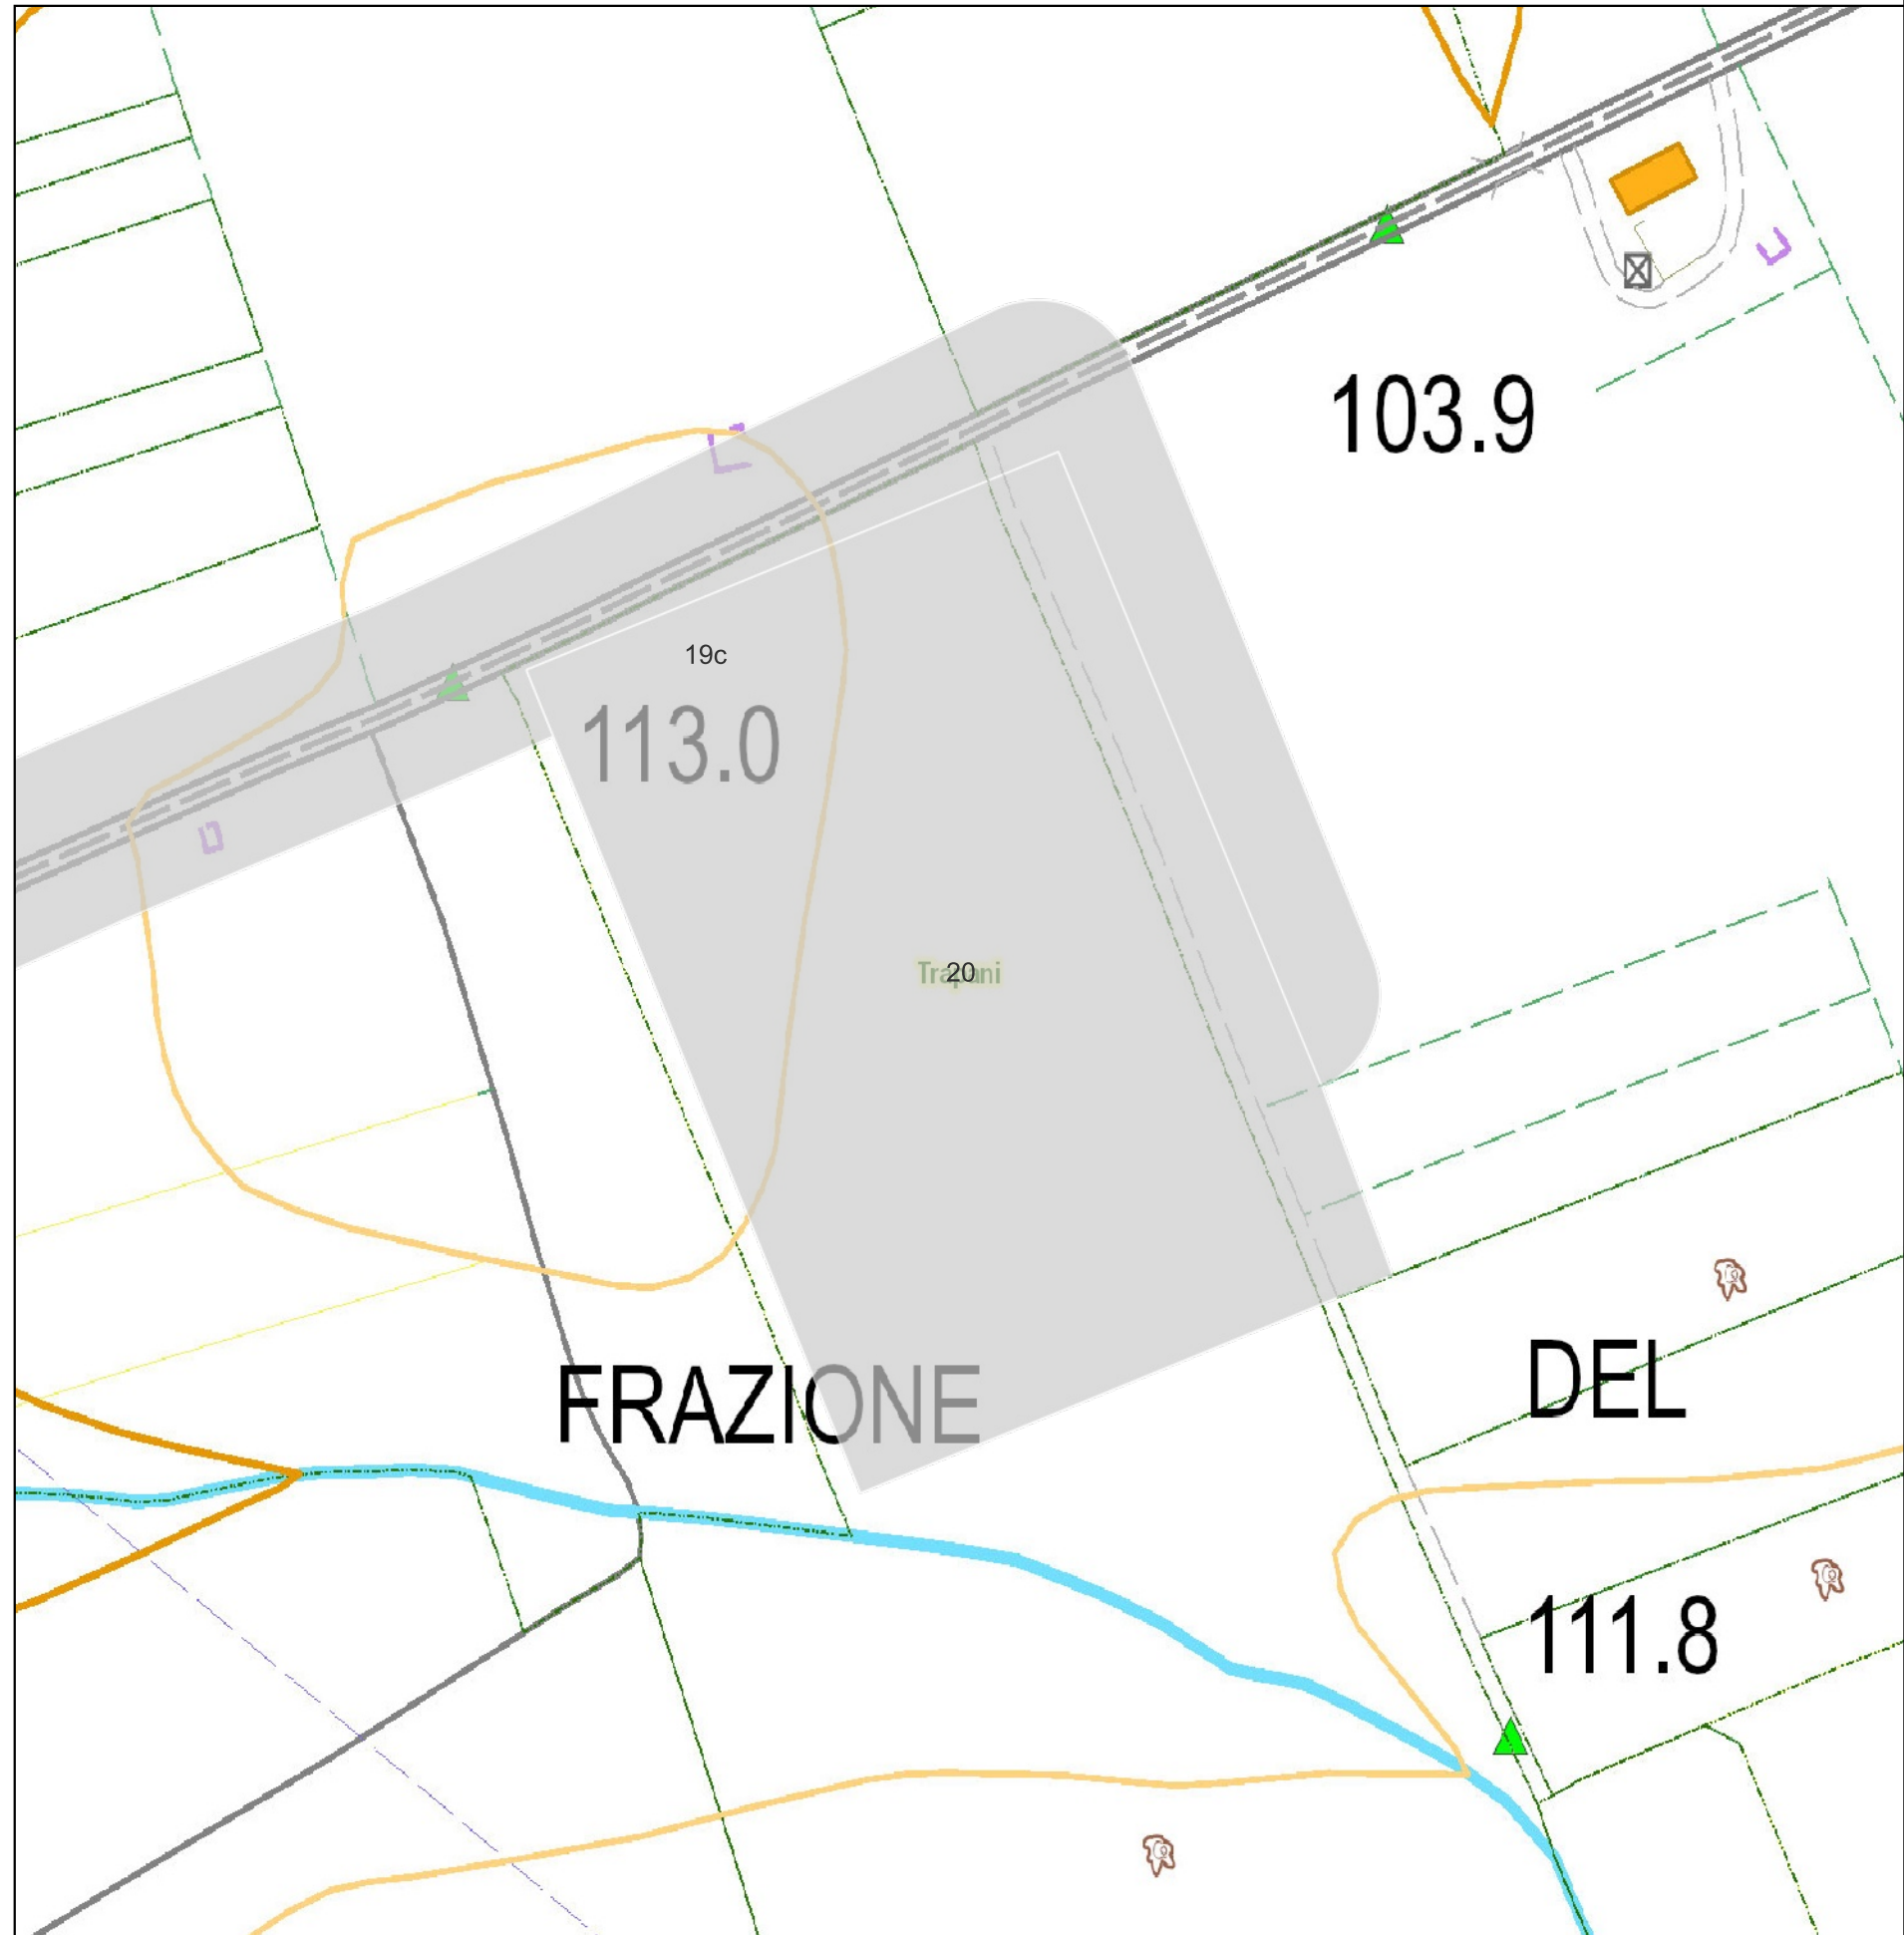
CARTA DEL POTENZIALE - SOPR-TP_2024_00037-AKS_0000005 - area 20

potenziale non valutabile - affidabilità buona

Ai sensi di quanto indicato nella Circolare MIC 53/2022, il potenziale è considerato di grado non valutabile a causa della presenza su tutta la superficie della UR 20 di una vegetazione naturale in stato di crescita che ne ha impedito una corretta analisi. Si segnala il fatto che nei tratti a visibilità migliore non è stato rinvenuto nessun indicatore archeologico
