PROGETTO DEFINITIVO PER LA REALIZZAZIONE
DI UN PARCO EOLICO DENOMINATO "SAN CASSANIELLO"
NEI COMUNI DI CERIGNOLA (FG) E SAN FERDINANDO DI PUGLIA (BT)

VERIFICA DEI FABBRICATI NELL'AREA DI STUDIO

| Scala | Formato Stampa | Cod. Elaborato | Rev. | Nome File | Elaborato | Foglio |
|---|---|---|---|---|---|---|
| - | A4 | EO-SFE-PD-SIA-11 | a | EO-SFE-PD-SIA-11 - Verifica dei fabbricati nell'area di studio. doc | 1 | 1di58 |

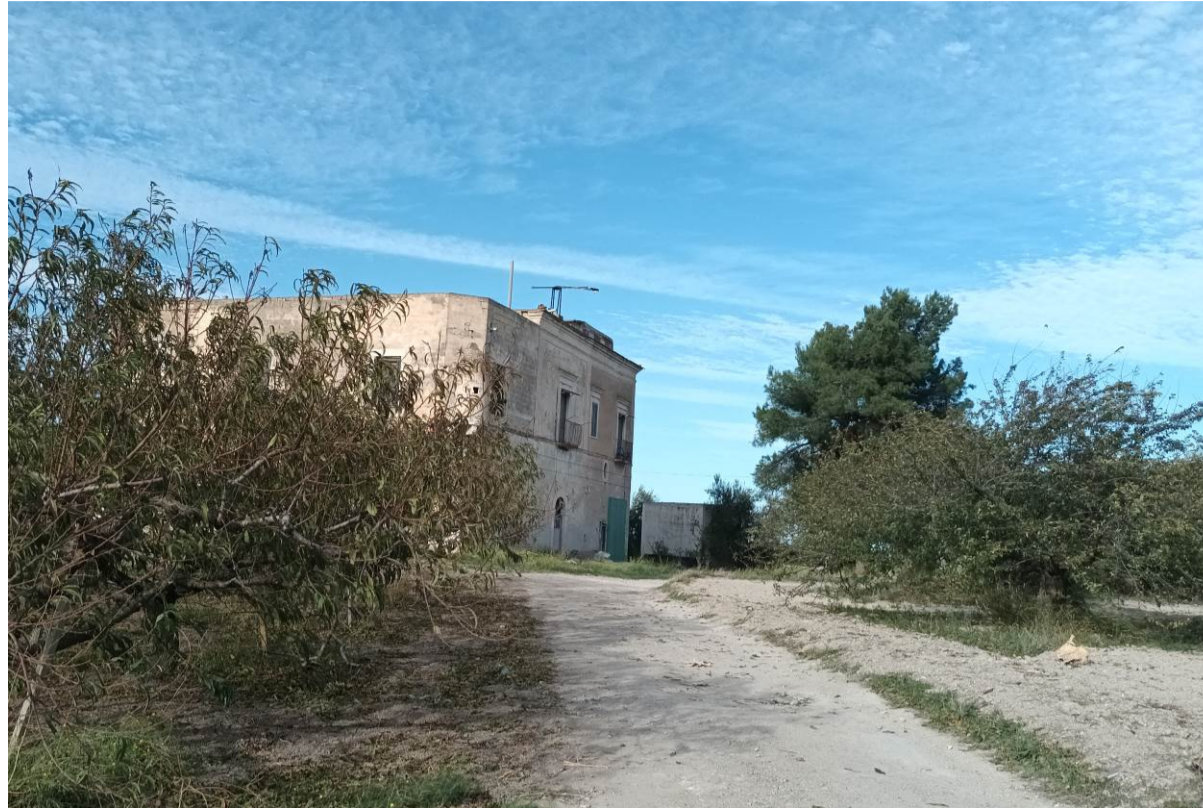
NOTE: L'edificio risulta visibile dalla strada. Si presenta in mediocre stato di conservazione, non regolarmente utilizzato come civile abitazione. Fabbricato sicuramente utilizzato per funzioni produttive connesse alle attività agricole, non sembra in stato di abbandono. E' costituito da 2 piano fuori terra. L'immobile è censito come Ulteriore contesto paesaggistico nel PPTR, segnalazione architettonica: "Masseria de Biase".

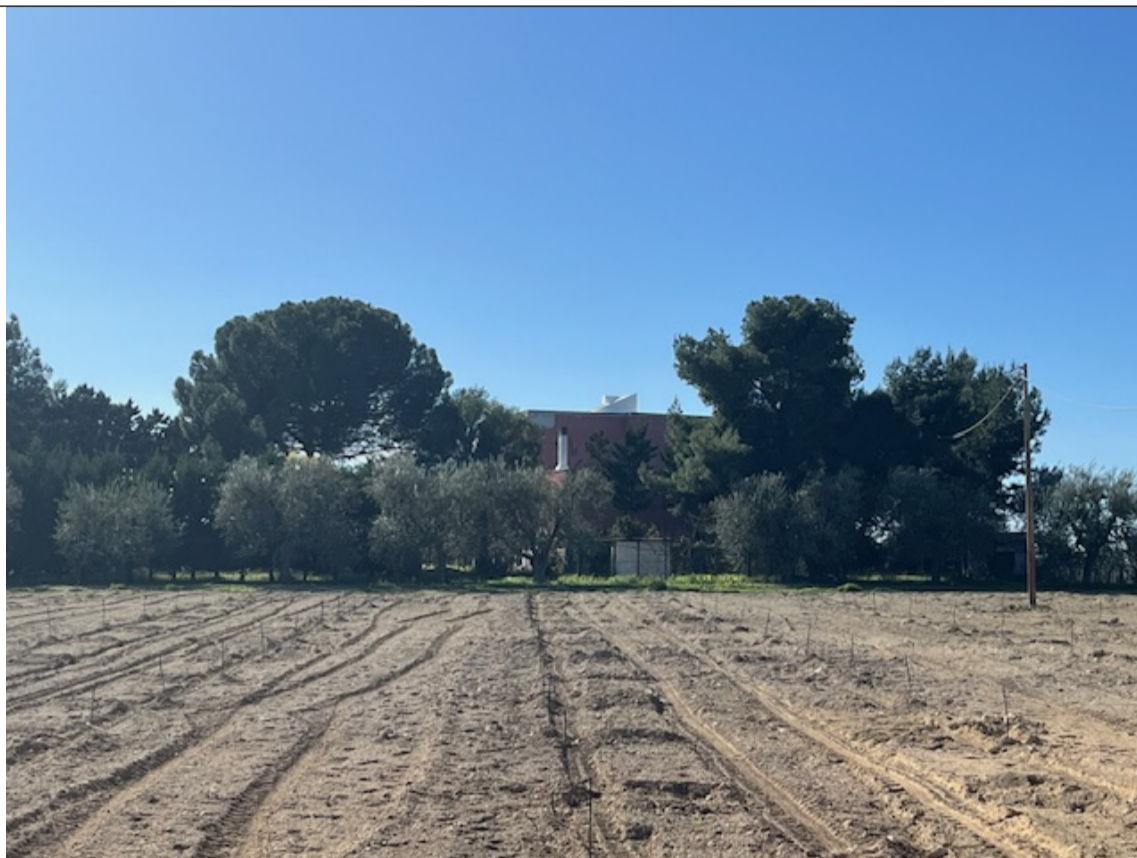
NOTE: L'edificio risulta parzialmente visibile dalla strada. Si presenta in buono stato di conservazione, regolarmente utilizzato come civile abitazione. E' costituito da 2 piano fuori terra.

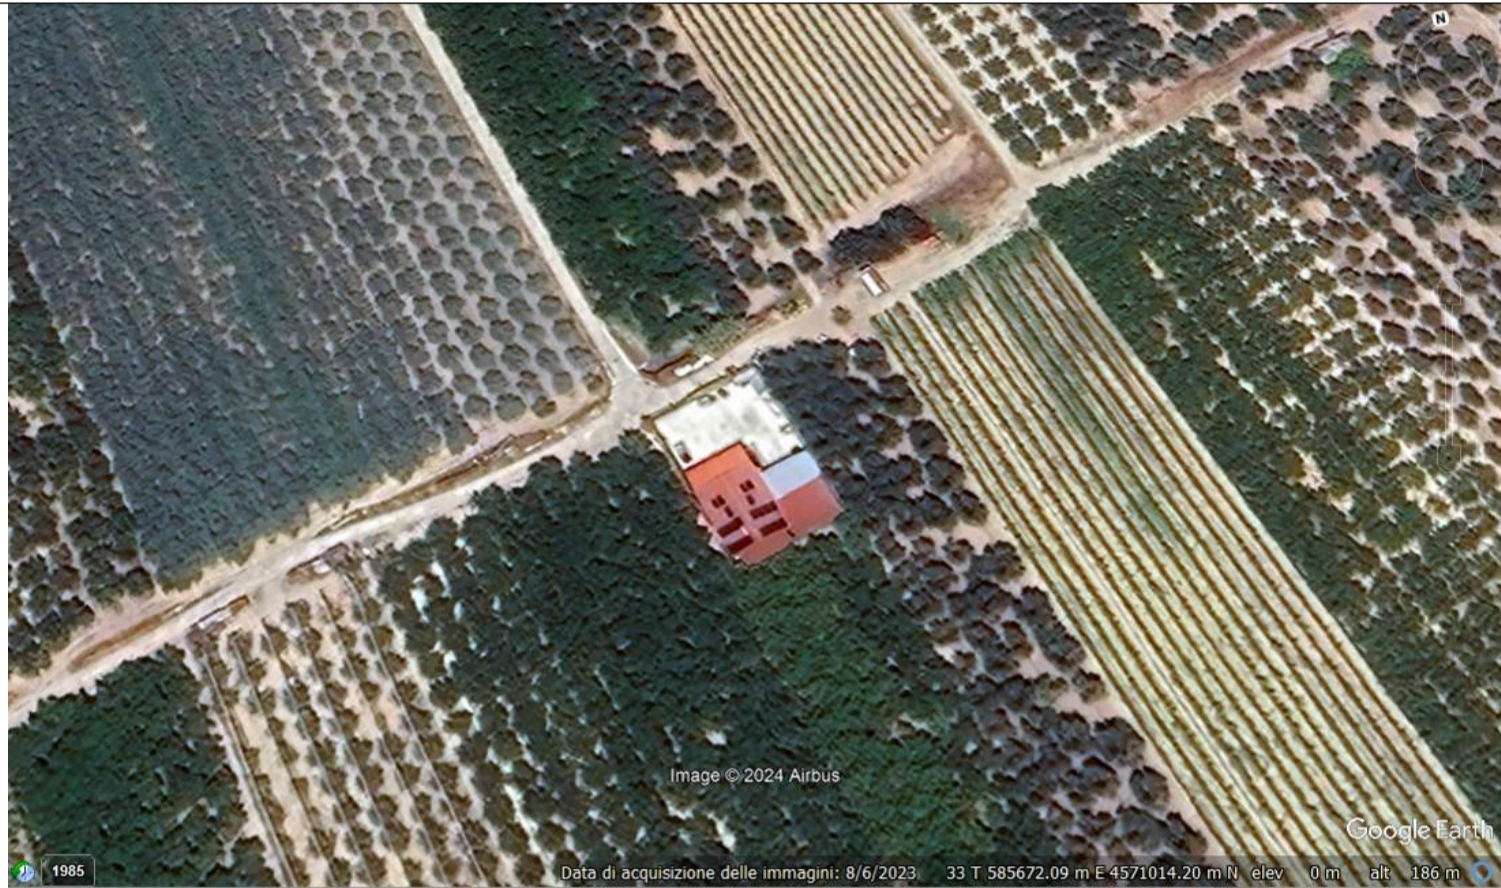
NOTE: L'edificio risulta non visibile dalla strada principale. Si presenta da google maps, regolarmente utilizzato. Fabbricato sicuramente utilizzato come civile abitazione e forse per funzioni produttive connesse alle attività agricole. E' costituito da 1 piano fuori terra.

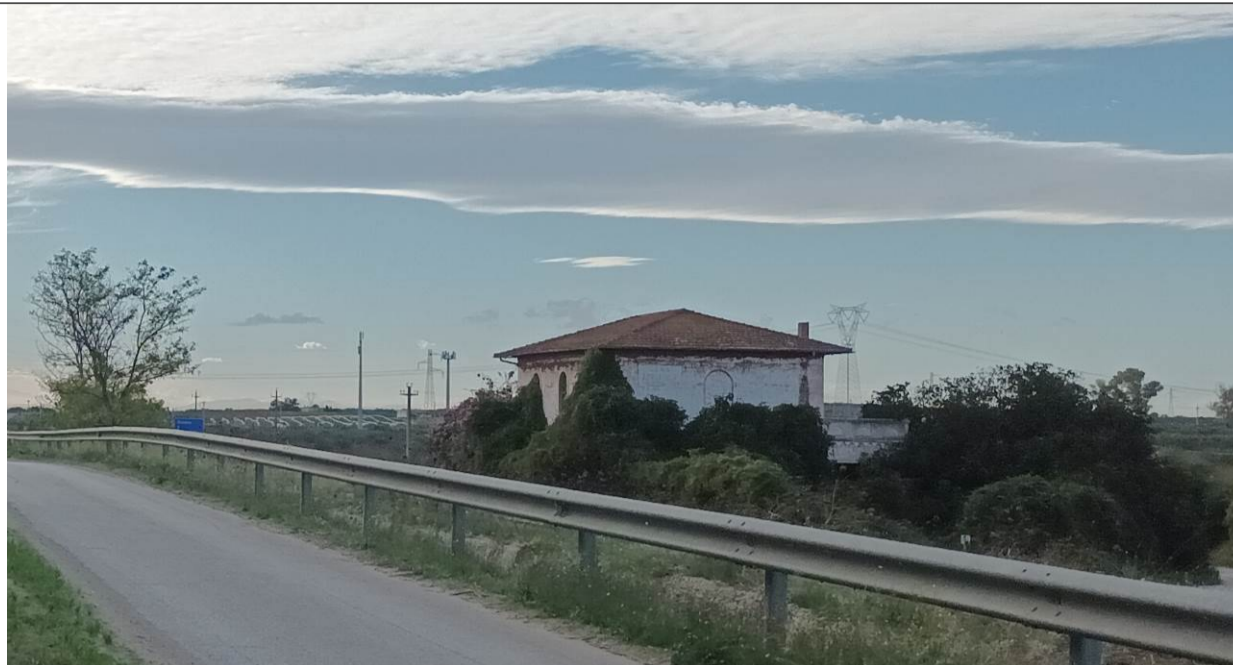
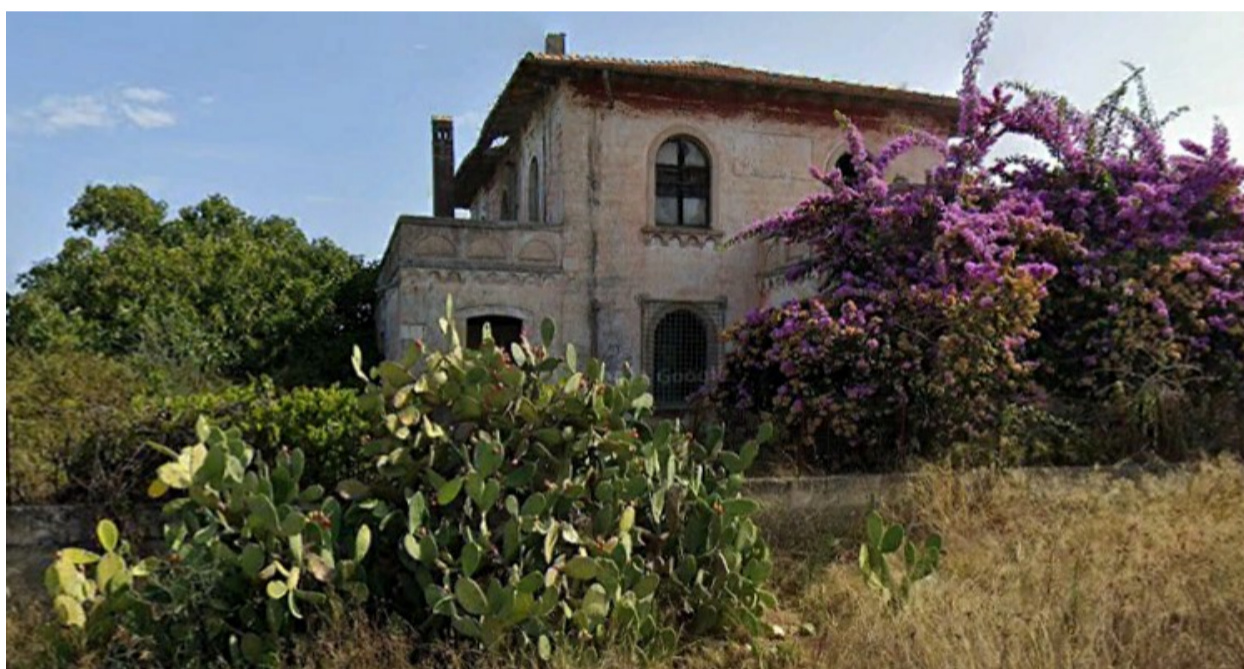
NOTE: L'edificio risulta visibile dalla strada. Si presenta in pessimo stato di conservazione, non regolarmente utilizzato. Fabbricato sicuramente utilizzato in passato come civile abitazione, in stato di totale abbandono. E' costituito da 2 piano fuori terra.

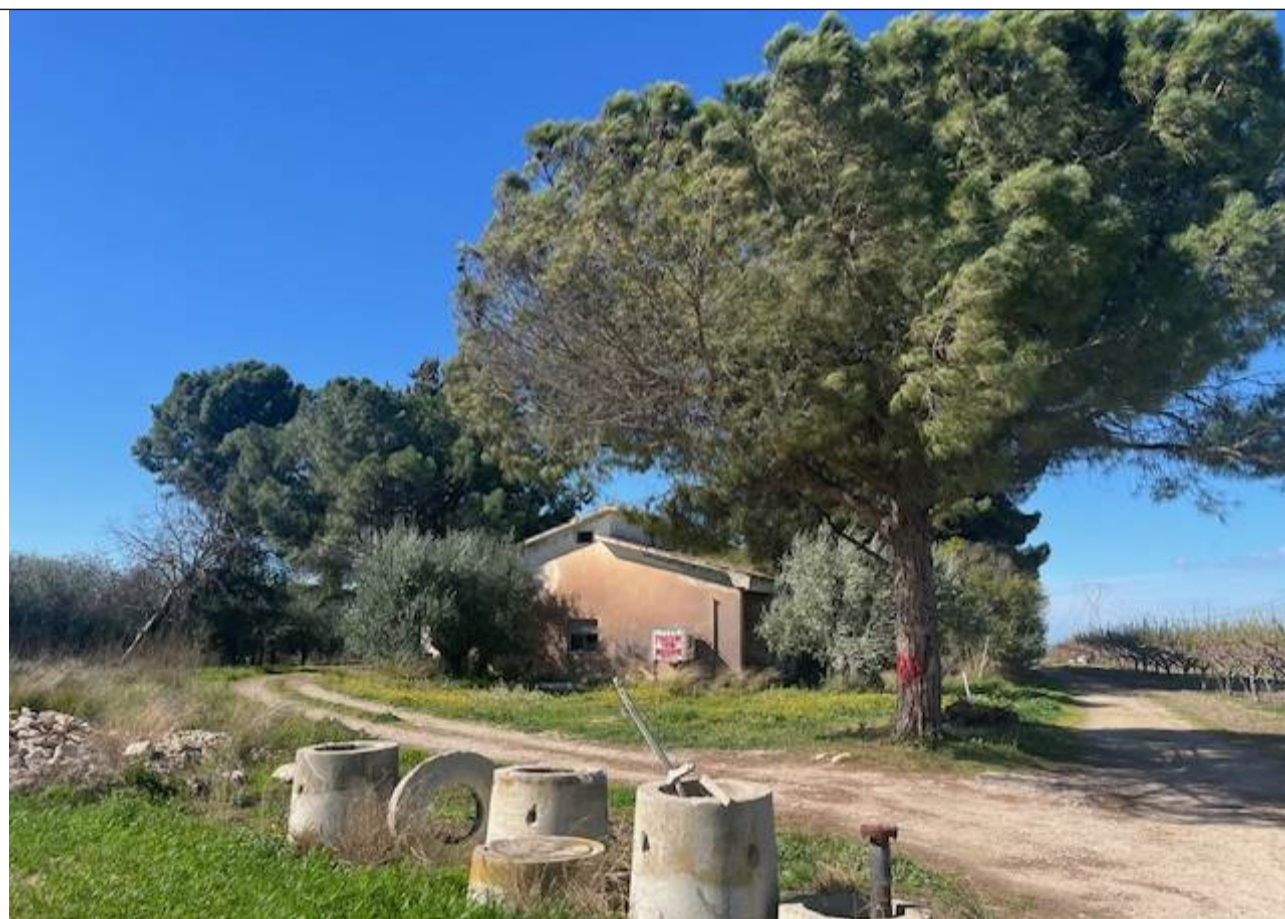
NOTE: L'edificio risulta visibile dalla strada. Si presenta in pessimo stato di conservazione, non regolarmente utilizzato. Fabbricato sicuramente utilizzato in passato come civile abitazione e per funzioni produttive connesse alle attività agricole, in stato di abbandono. E' costituito da 1 piano fuori terra.

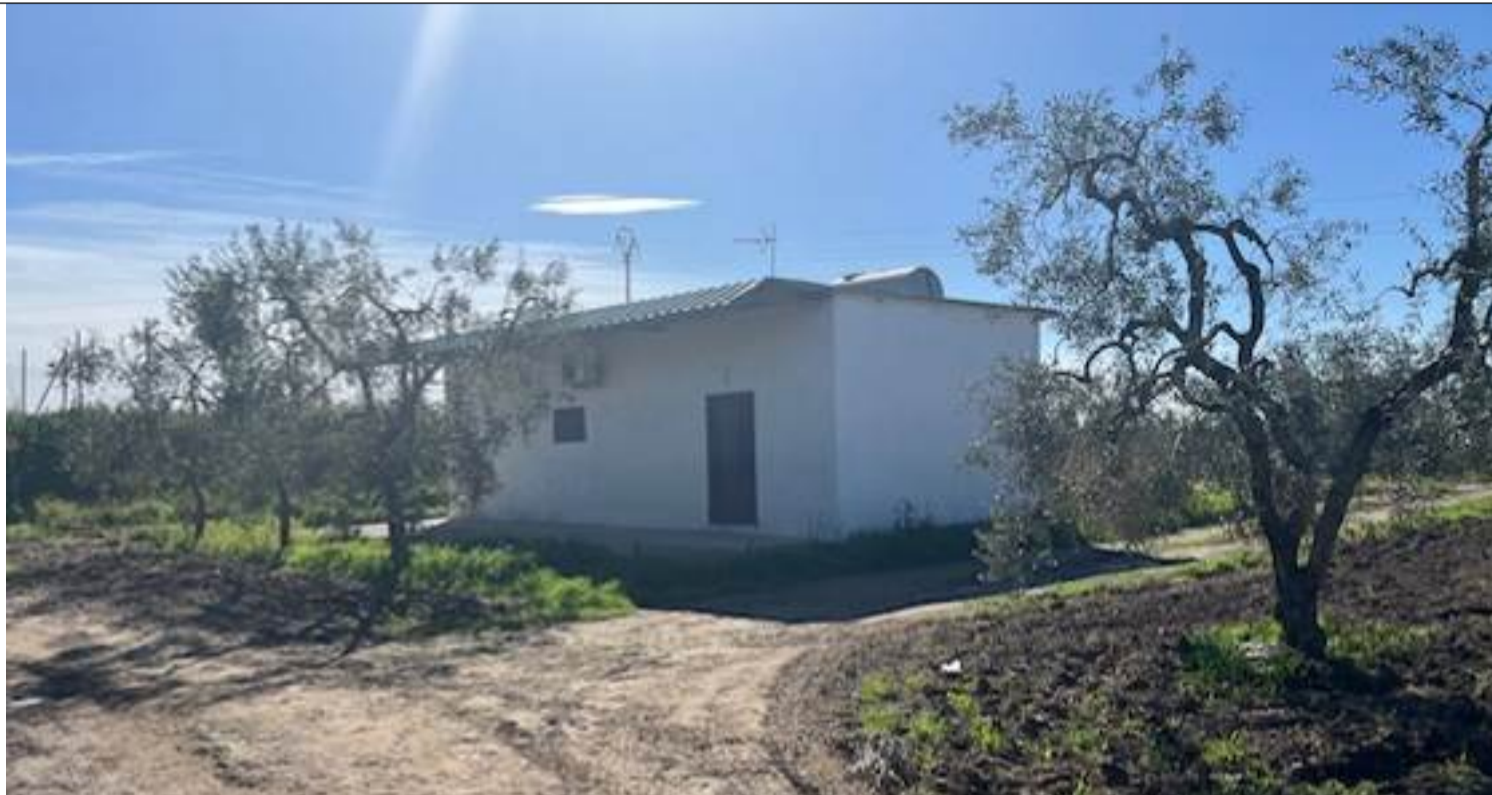
NOTE: L'edificio risulta visibile dalla strada. Si presenta in buono stato di conservazione, non regolarmente utilizzato. Fabbricato sicuramente utilizzato come civile abitazione saltuariamente. E' costituito da 1 piano fuori terra.

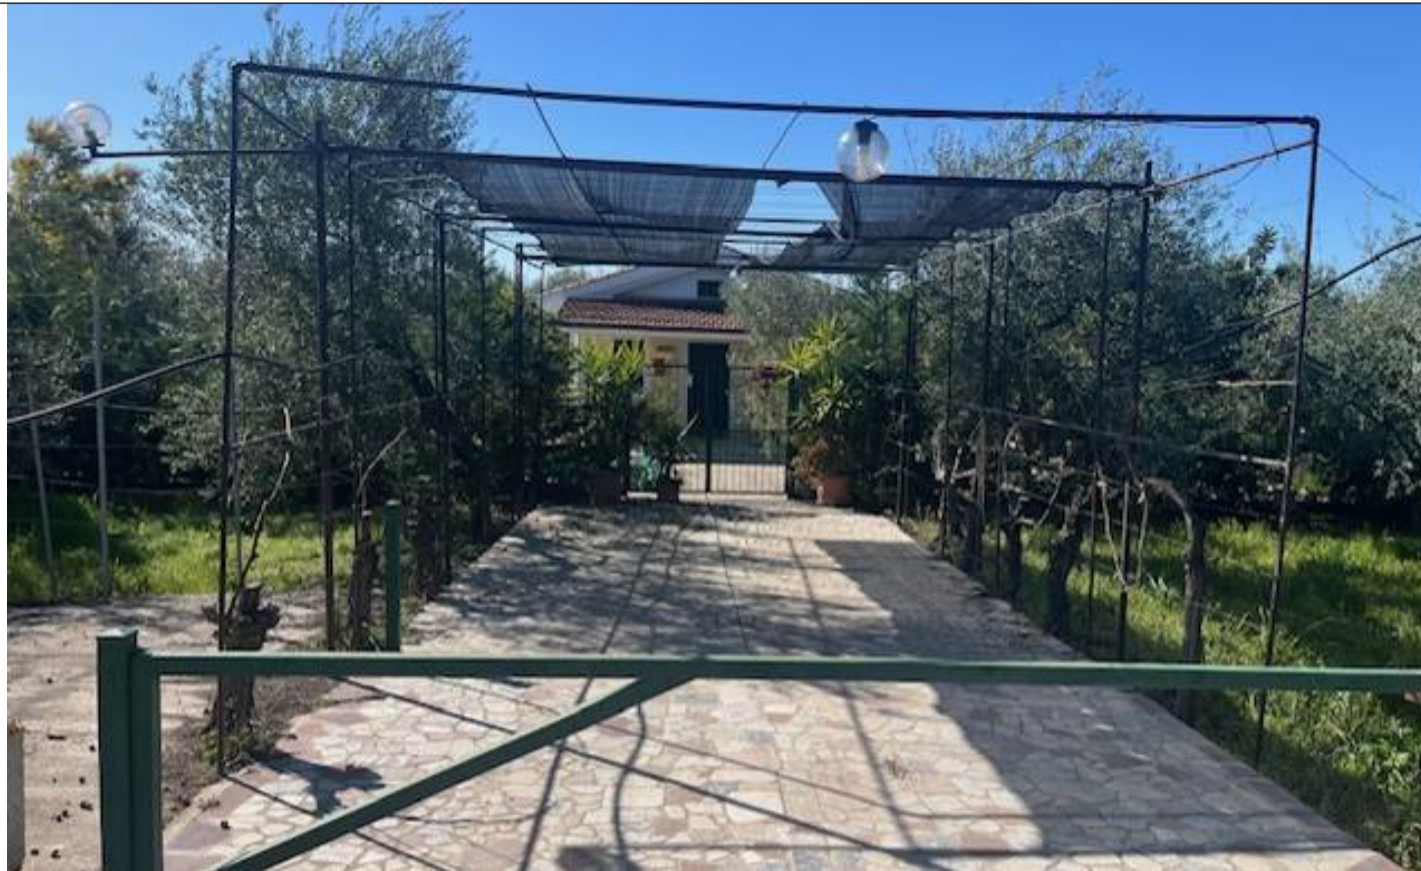
NOTE: L'edificio risulta visibile dalla strada. Si presenta in buono stato di conservazione, non regolarmente utilizzato. Fabbricato sicuramente utilizzato come civile abitazione saltuariamente. E' costituito da 1 piano fuori terra.

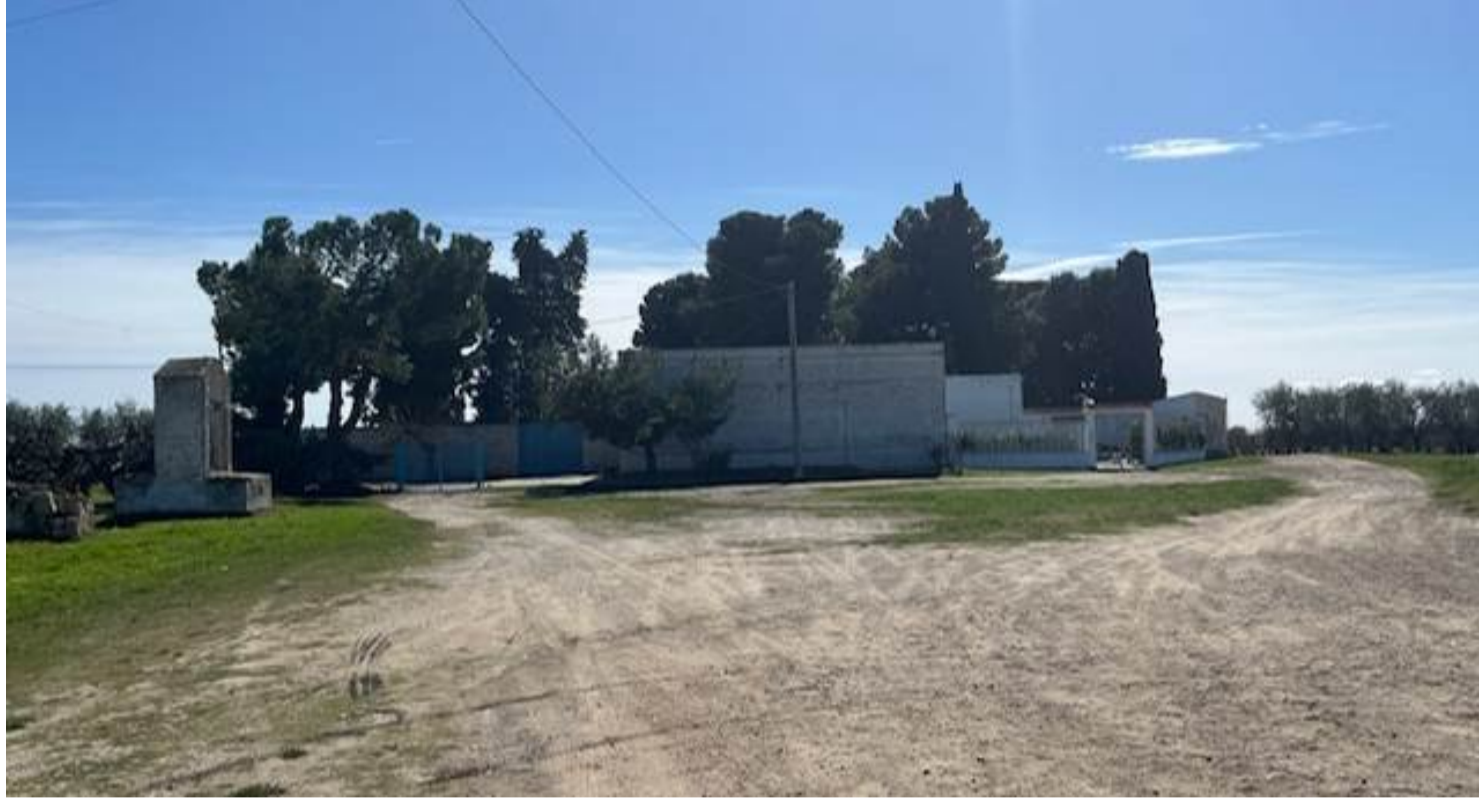
NOTE: La proprietà risulta visibile dalla strada, solo che essendo recintata gli immobili all'interno non sono visibili. Il complesso è denominato Masseria Colapatella ed è composto di una civile abitazioni e numerosi depositi, sicuramente per funzioni produttive connesse alle attività agricole. La recinzione si presenta in buono stato di conservazione e il complesso sicuramente è regolarmente utilizzato. Il fabbricato censito come civile abitazione è costituito da 10 vani su un piano fuori terra.

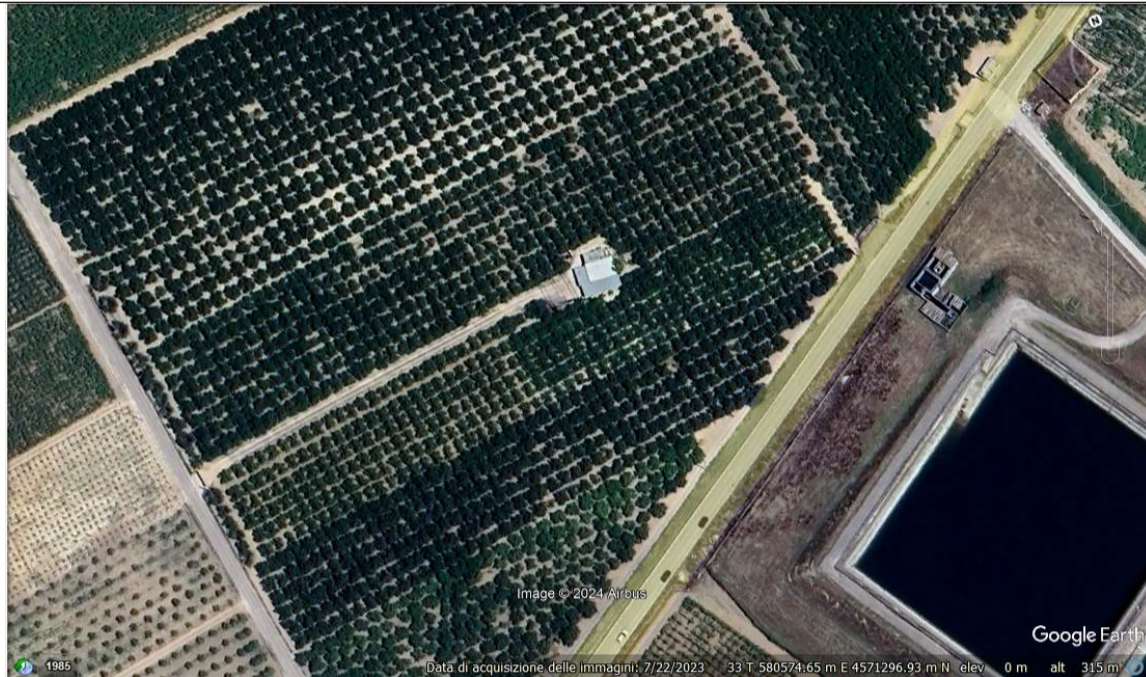
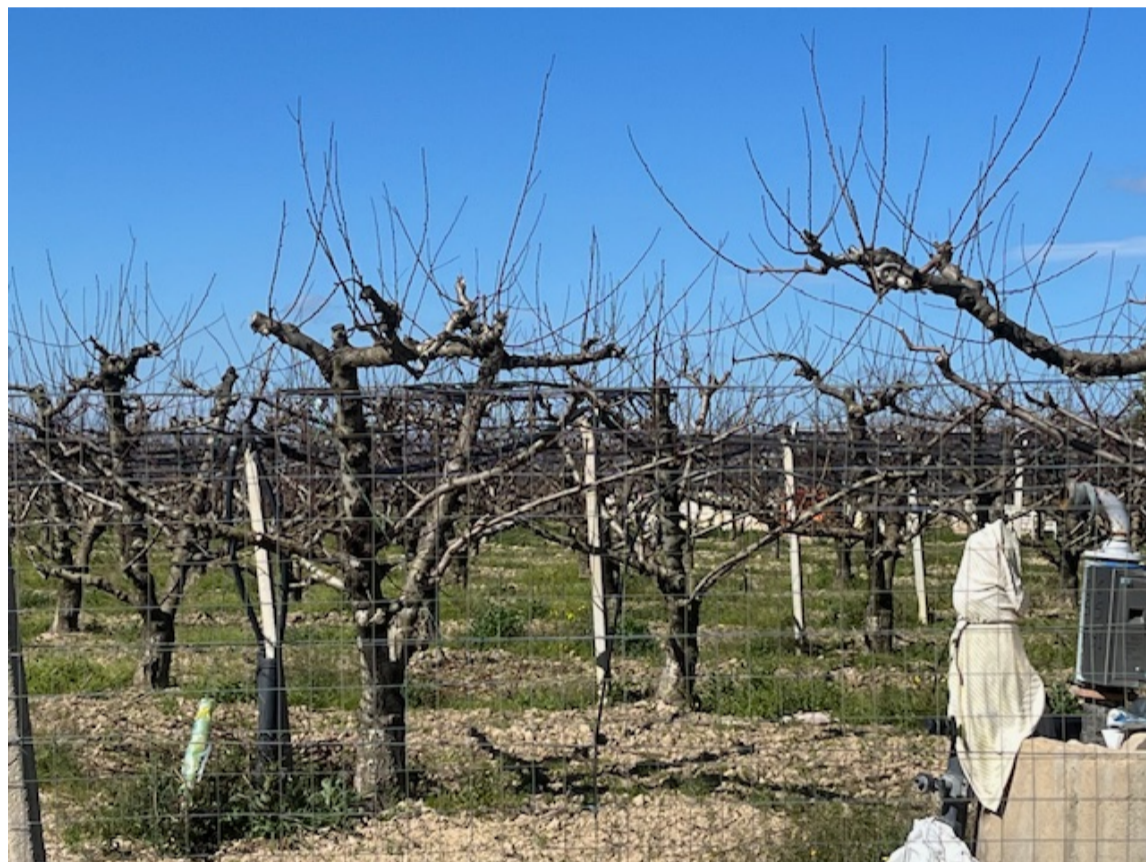
NOTE: L'edificio risulta non visibile dalla strada. Per cui non è stato possibile verificare lo stato di conservazione o il reale utilizzato. Fabbricato sicuramente utilizzato in passato anche per funzioni produttive connesse alle attività agricole, date le sue modeste dimensioni. E' costituito da soli 2,5 vani su 1 piano fuori terra.

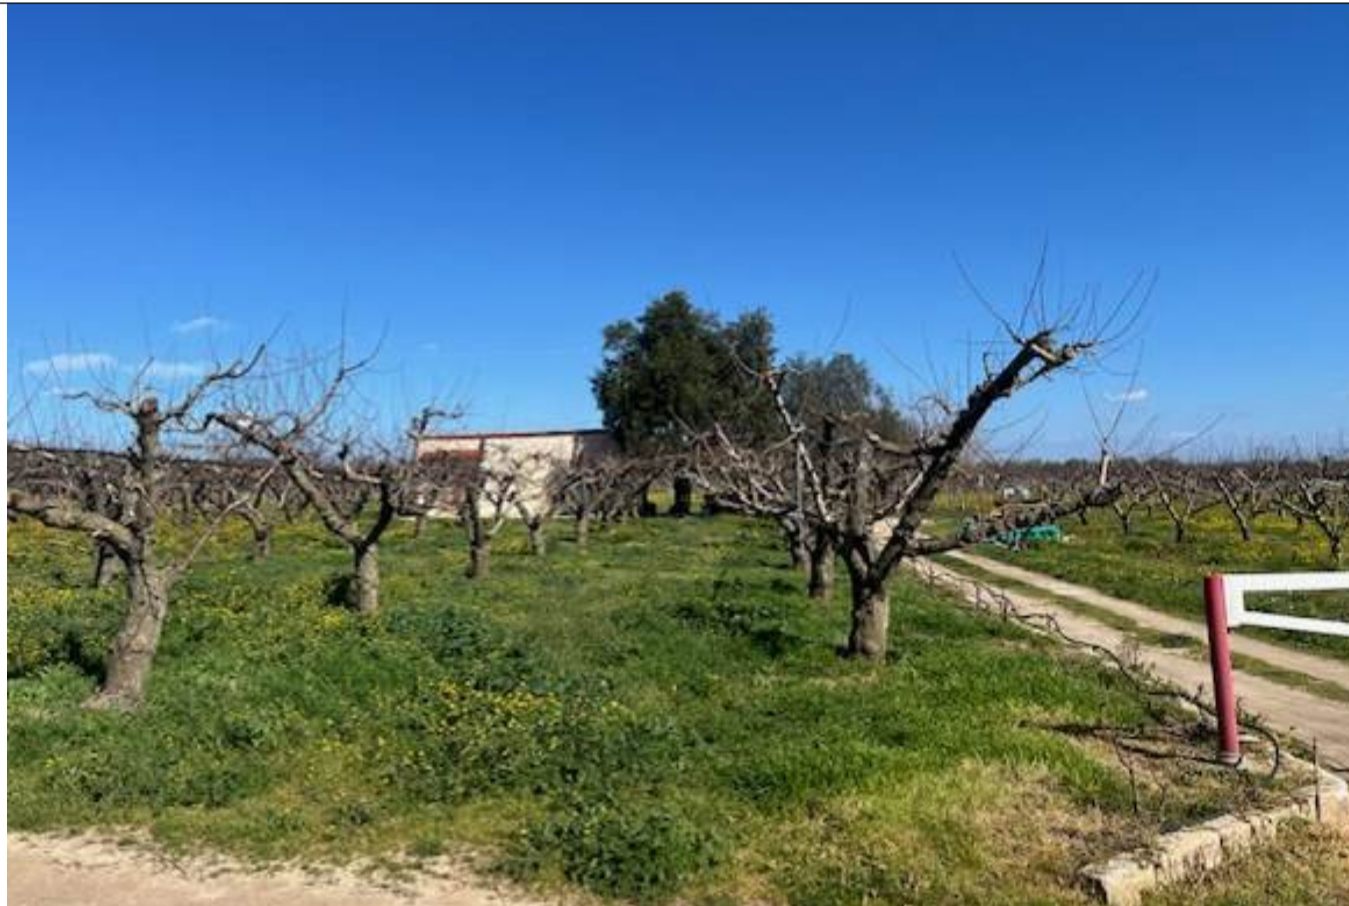
NOTE: L'edificio risulta parzialmente visibile dalla strada. Si presenta in buono stato di conservazione, forse utilizzato saltuariamente. Il fabbricato è ancora in attesa di dichiarazione, quindi non si esclude la possibilità di un utilizzo residenziale. Il fabbricato è costituito da 1 piano fuori terra.

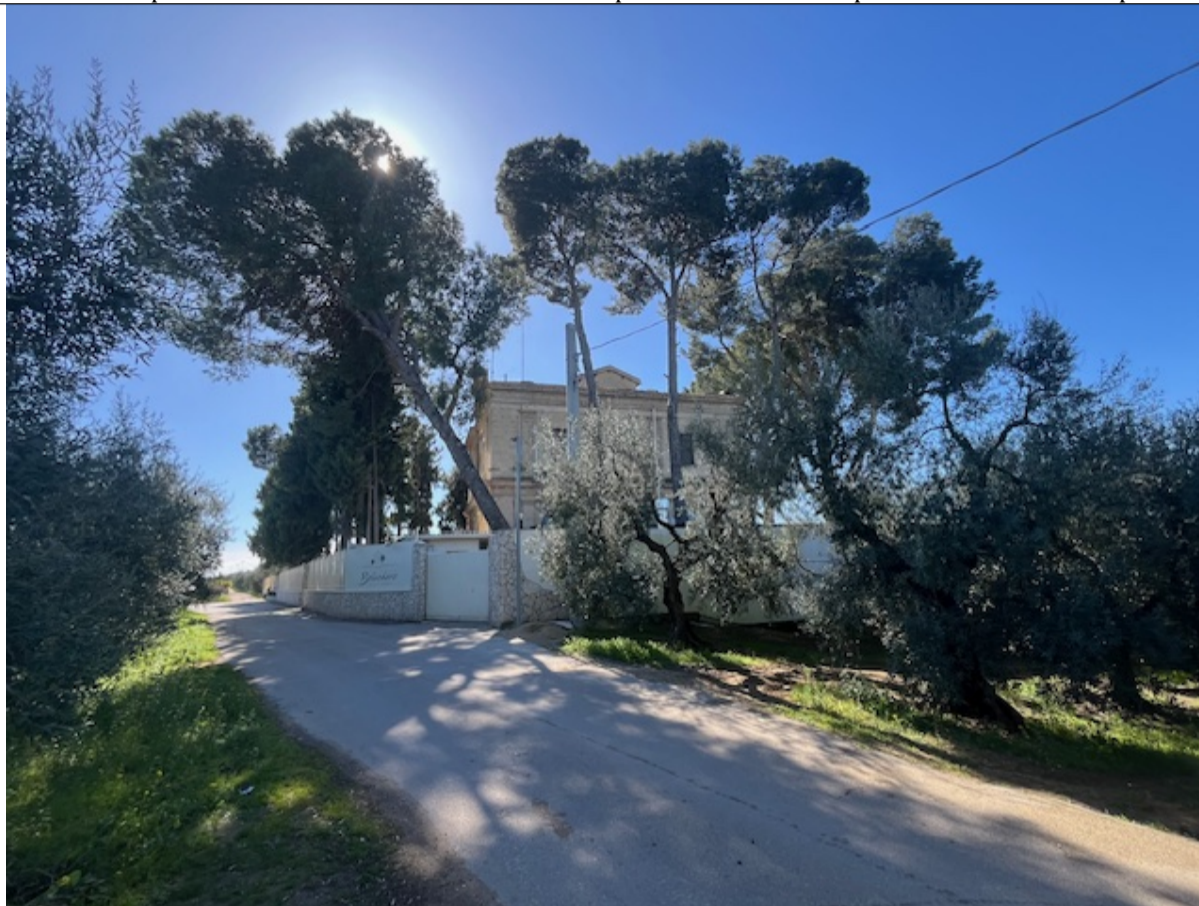
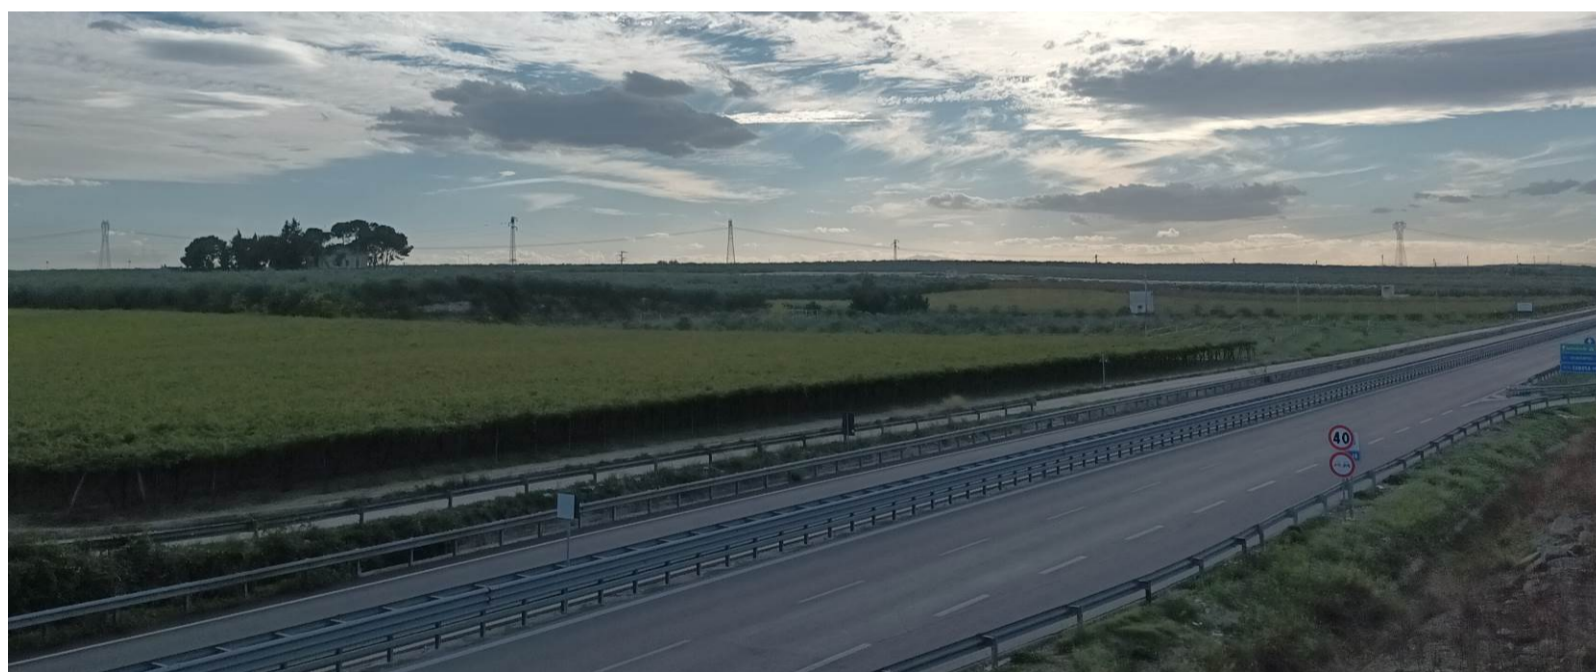
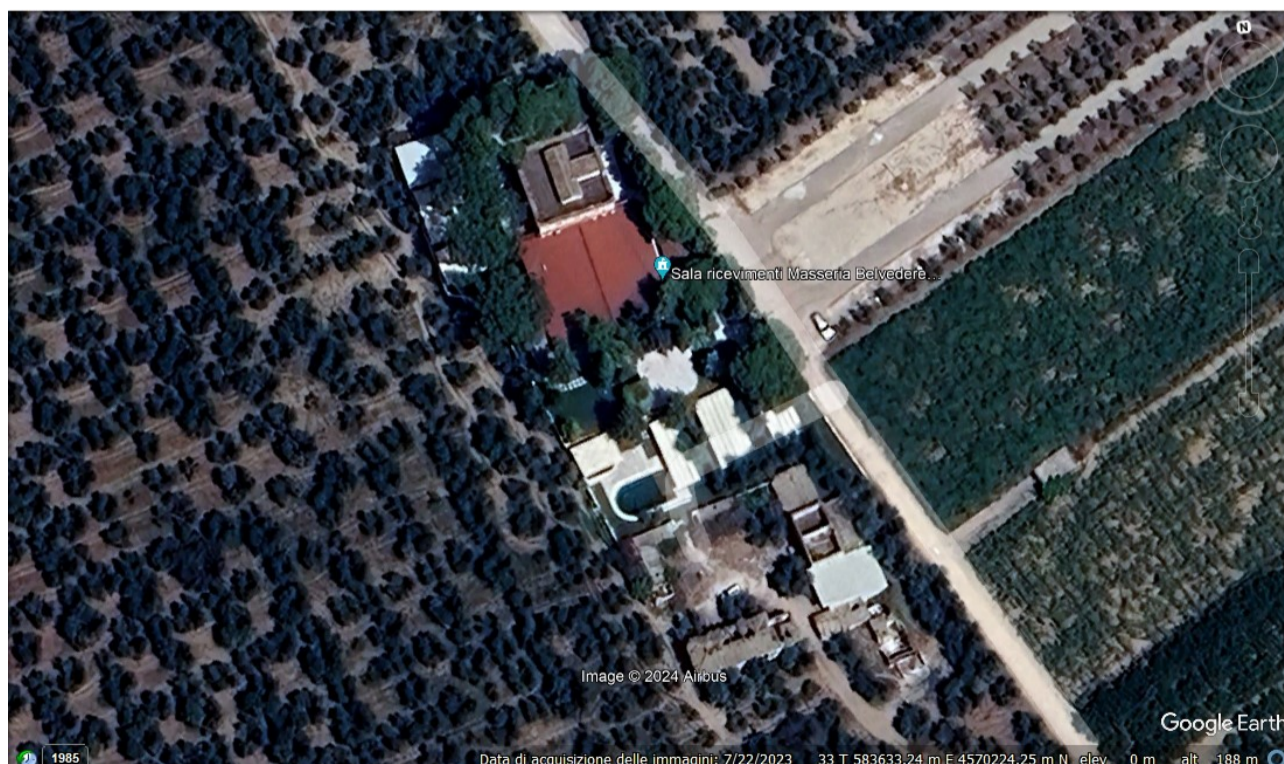
A catasto è presente un solo fabbricato così frazionato: una civile abitazione di 9 vani su tre livelli, un locale commerciale della superficie di 103 mq su due livelli e un deposito di 114 mq al seminterrato e piano terra. Il fabbricato è costituito complessivamente da un piano seminterrato e 3 piani fuori terra.

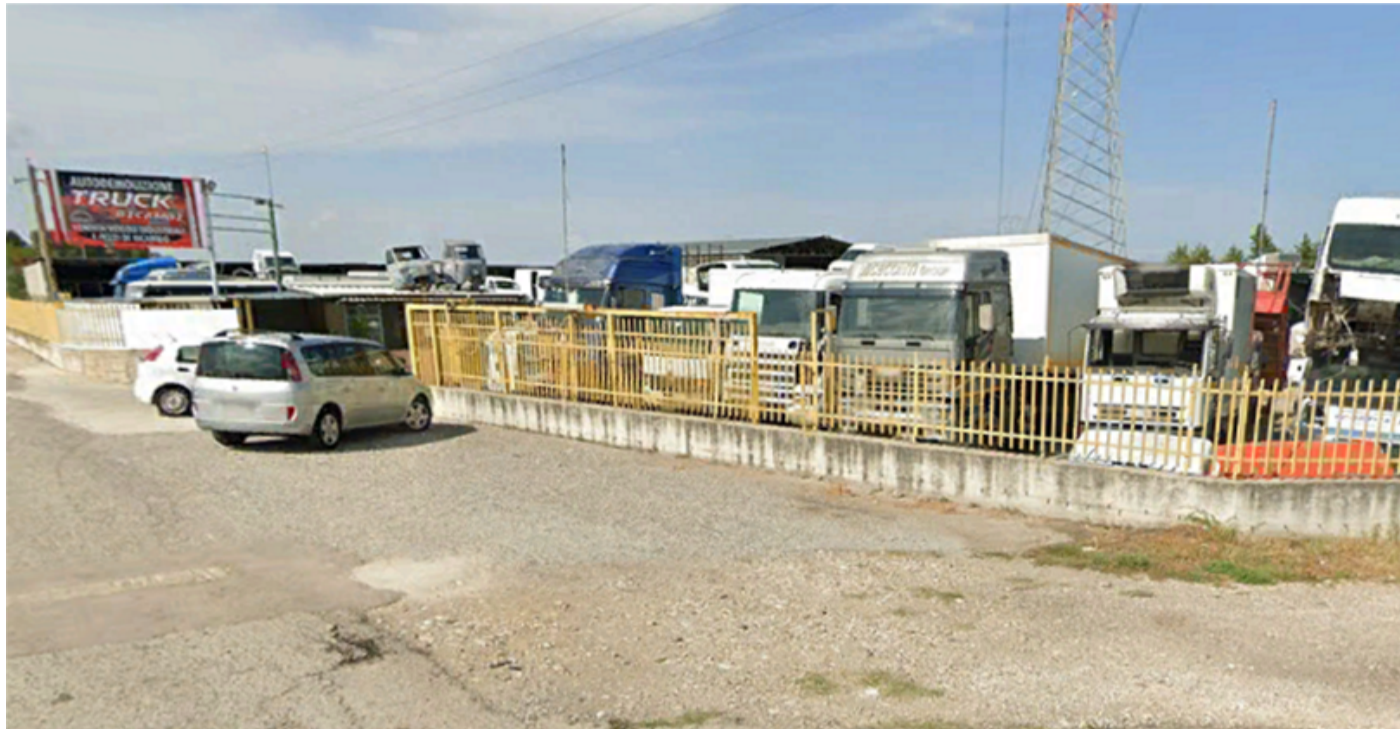
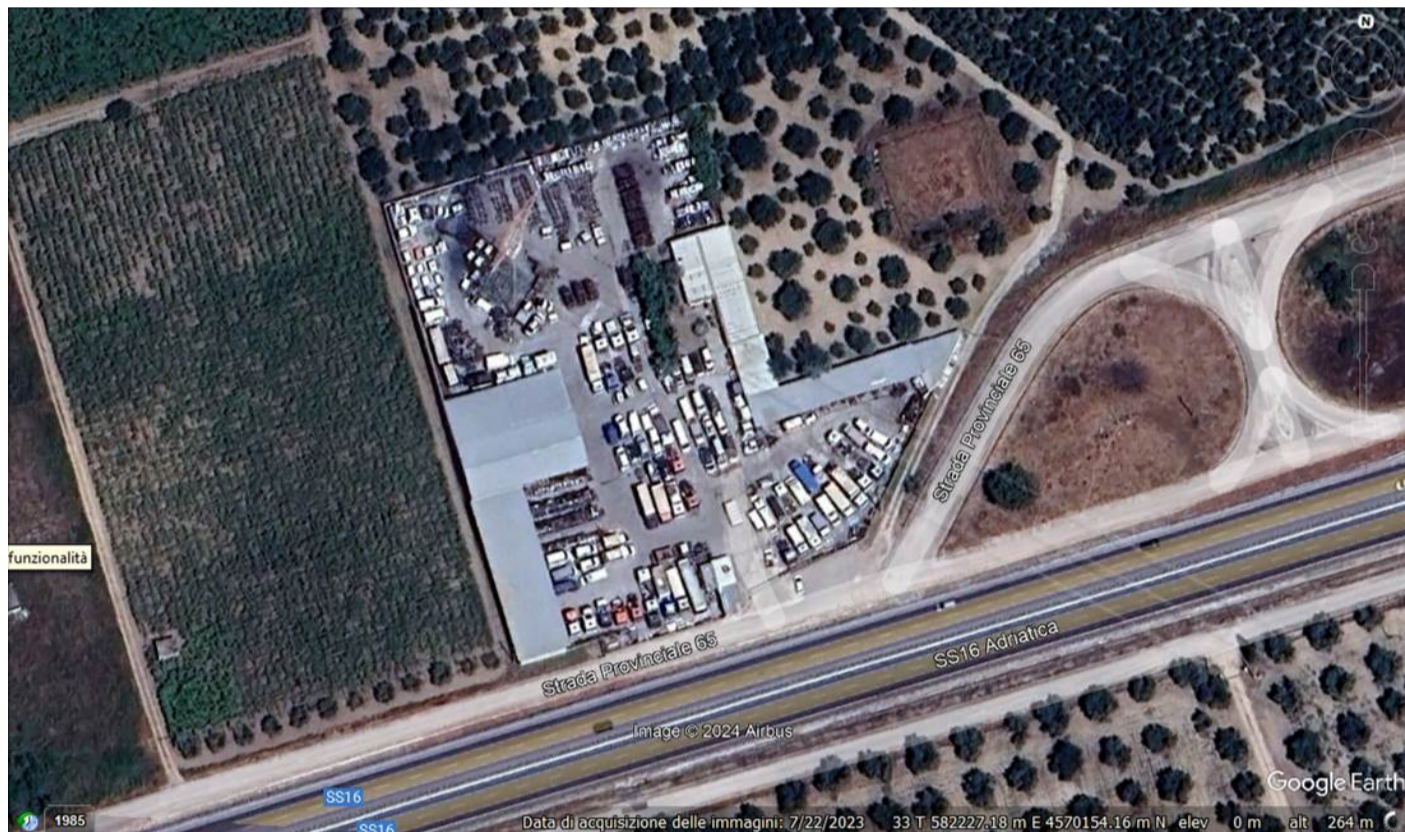
NOTE: Il complesso è parzialmente visibile dalla strada. Si presenta in buono stato di conservazione, utilizzato regolarmente.
A catasto è presente un solo corpo di fabbrica al piano terra, così frazionato: due civili abitazioni di 6 vani e 2,5 vani, un locale commerciale della superficie di 19mq e una autorimessa di 63mq.

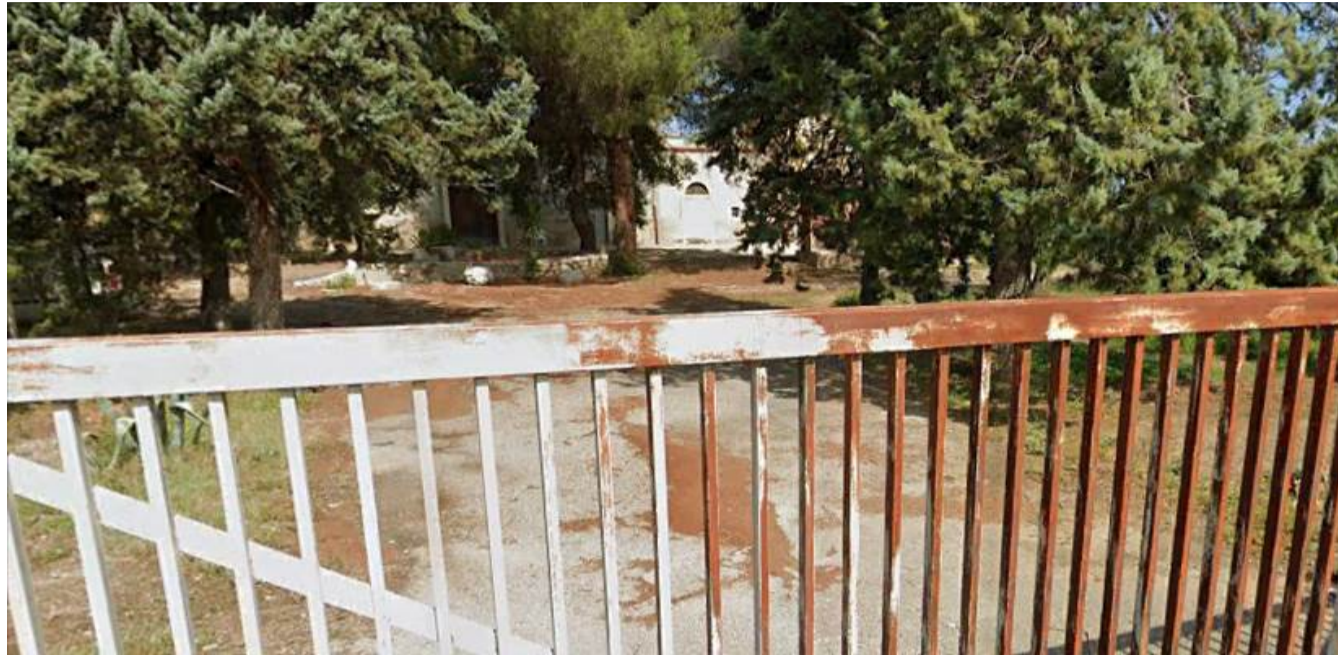
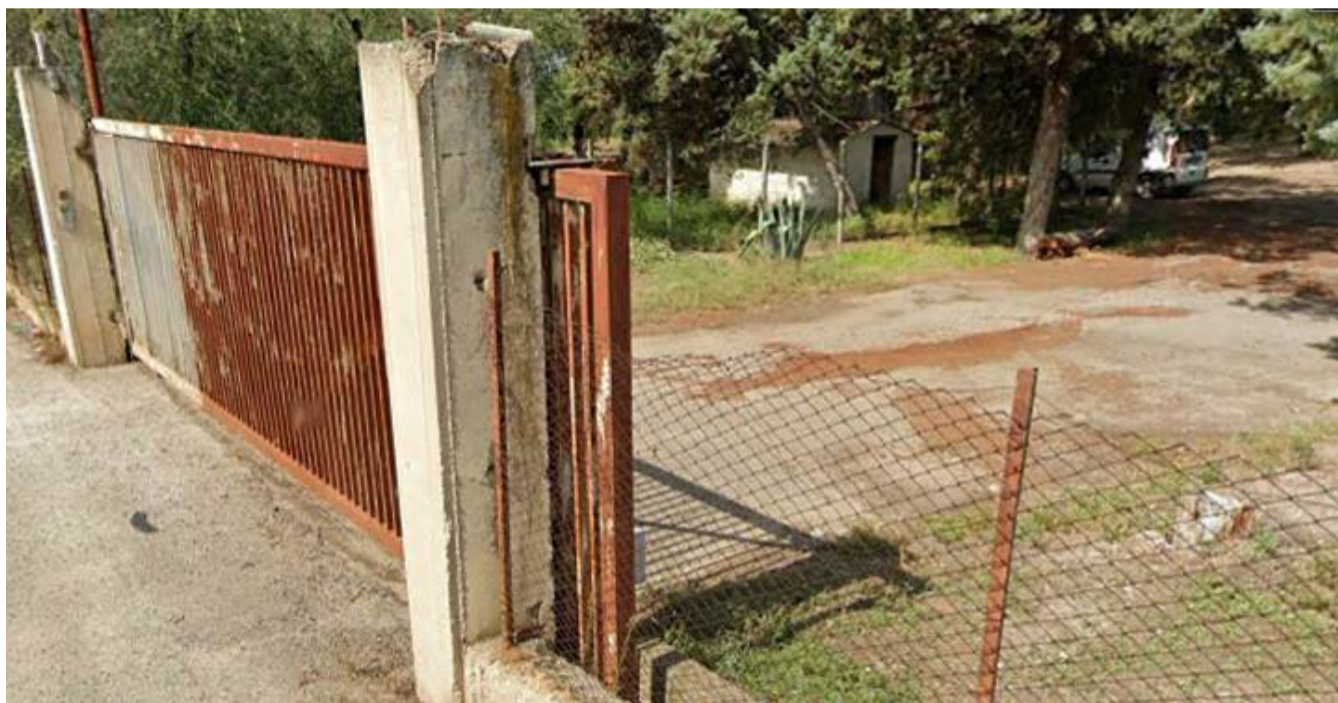
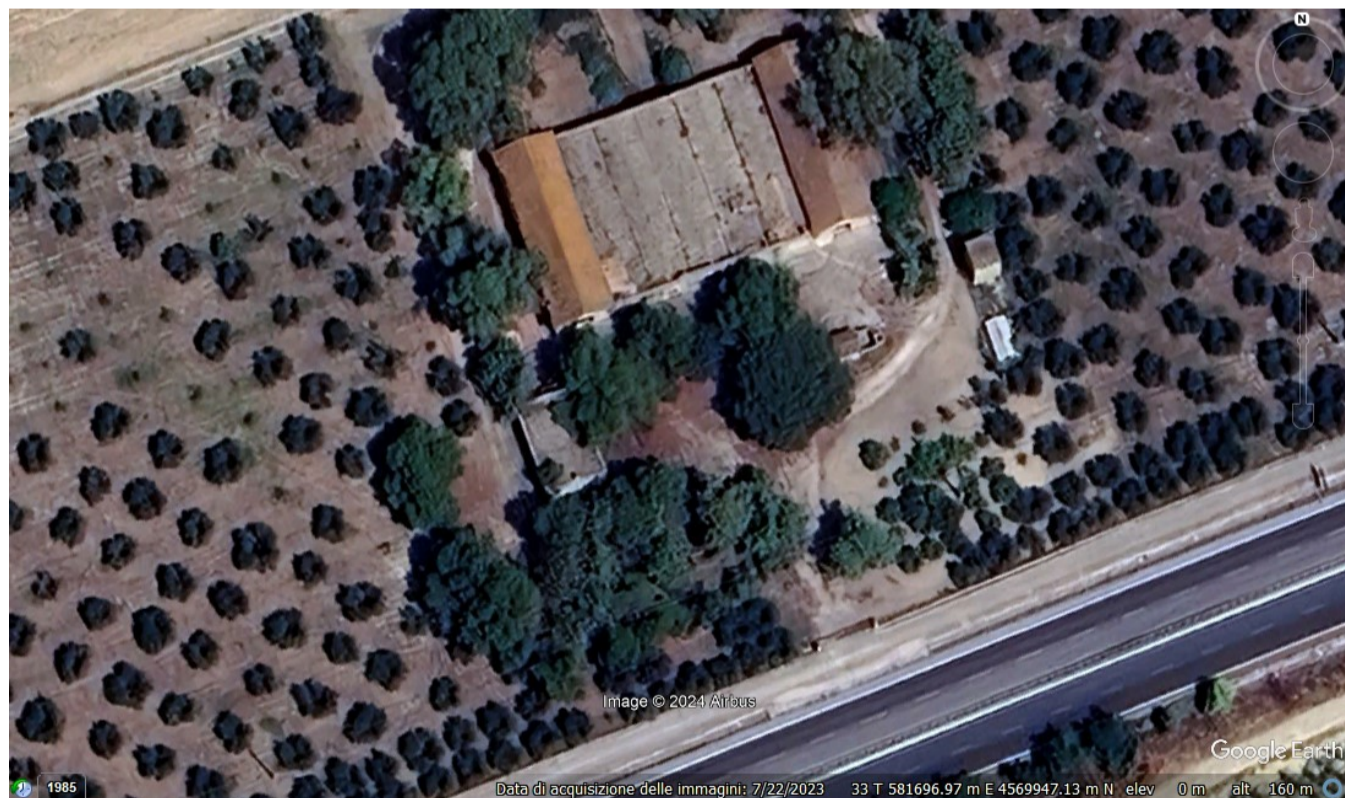
NOTE: Il complesso risulta parzialmente visibile dalla strada. Si presenta in buono stato di conservazione, forse utilizzato regolarmente. Fabbricato sicuramente utilizzato anche per funzioni produttive connesse alle attività agricole. L'immobile è frazionato in una civile abitazione di 4 vani ed una unità collabente. E' costituito da un solo piano fuori terra e un seminterrato.
