PROGETTO DEFINITIVO PER LA REALIZZAZIONE
DI UN PARCO EOLICO DENOMINATO "SAN CASSANIELLO"
NEI COMUNI DI CERIGNOLA (FG) E SAN FERDINANDO DI PUGLIA (BT)

VERIFICA DEI FABBRICATI NELL'AREA DI STUDIO

| Scala | Formato Stampa | Cod. Elaborato | Rev. | Nome File | Elaborato | Foglio |
|---|---|---|---|---|---|---|
| - | A4 | EO-SFE-PD-SIA-11 | a | EO-SFE-PD-SIA-11 - Verifica dei fabbricati nell'area di studio. doc | 1 | 1di58 |

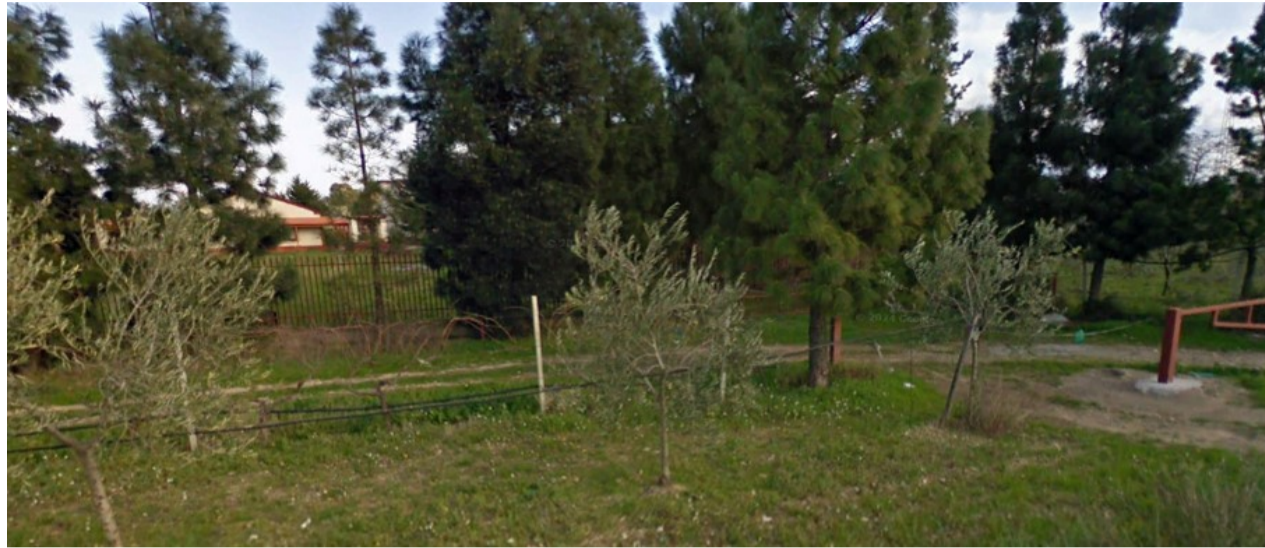
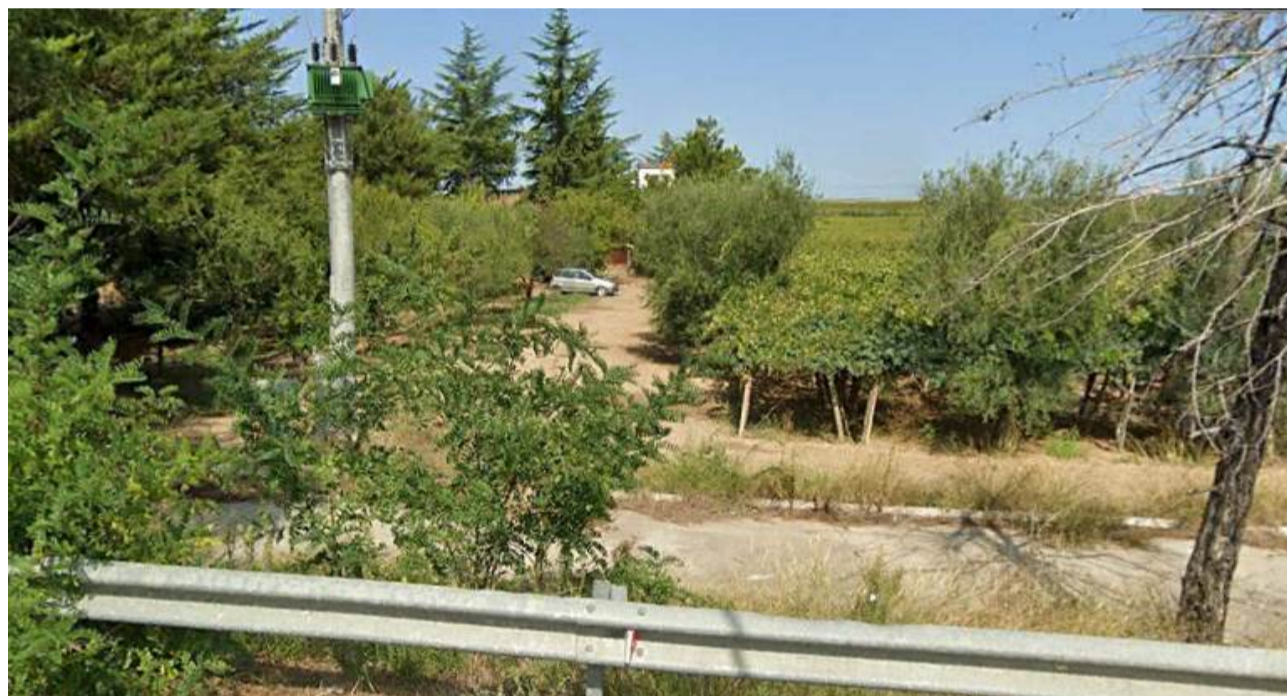
NOTE: L'edificio risulta parzialmente visibile dalla strada. Si presenta in buono stato di conservazione, forse utilizzato regolarmente. L'immobile è frazionato in 2 civili abitazioni di 4 e di 3,5 vani ed un deposito. E' costituito da un solo piano fuori terra.

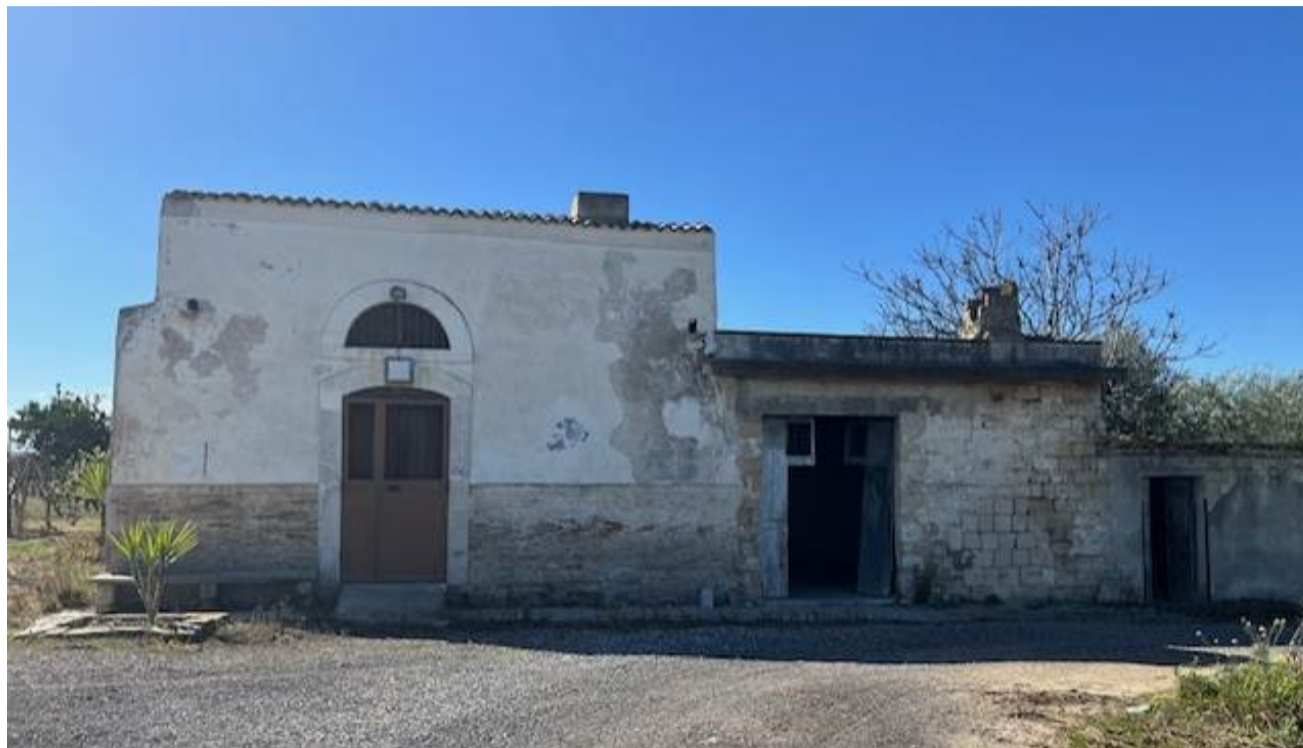
NOTE: L'edificio risulta visibile dalla strada. Si presenta in pessimo stato di conservazione, forse utilizzato come deposito. Fabbricato sicuramente utilizzato in passato per funzioni produttive connesse alle attività agricole. Il fabbricato è costituito da 1 piano fuori terra.

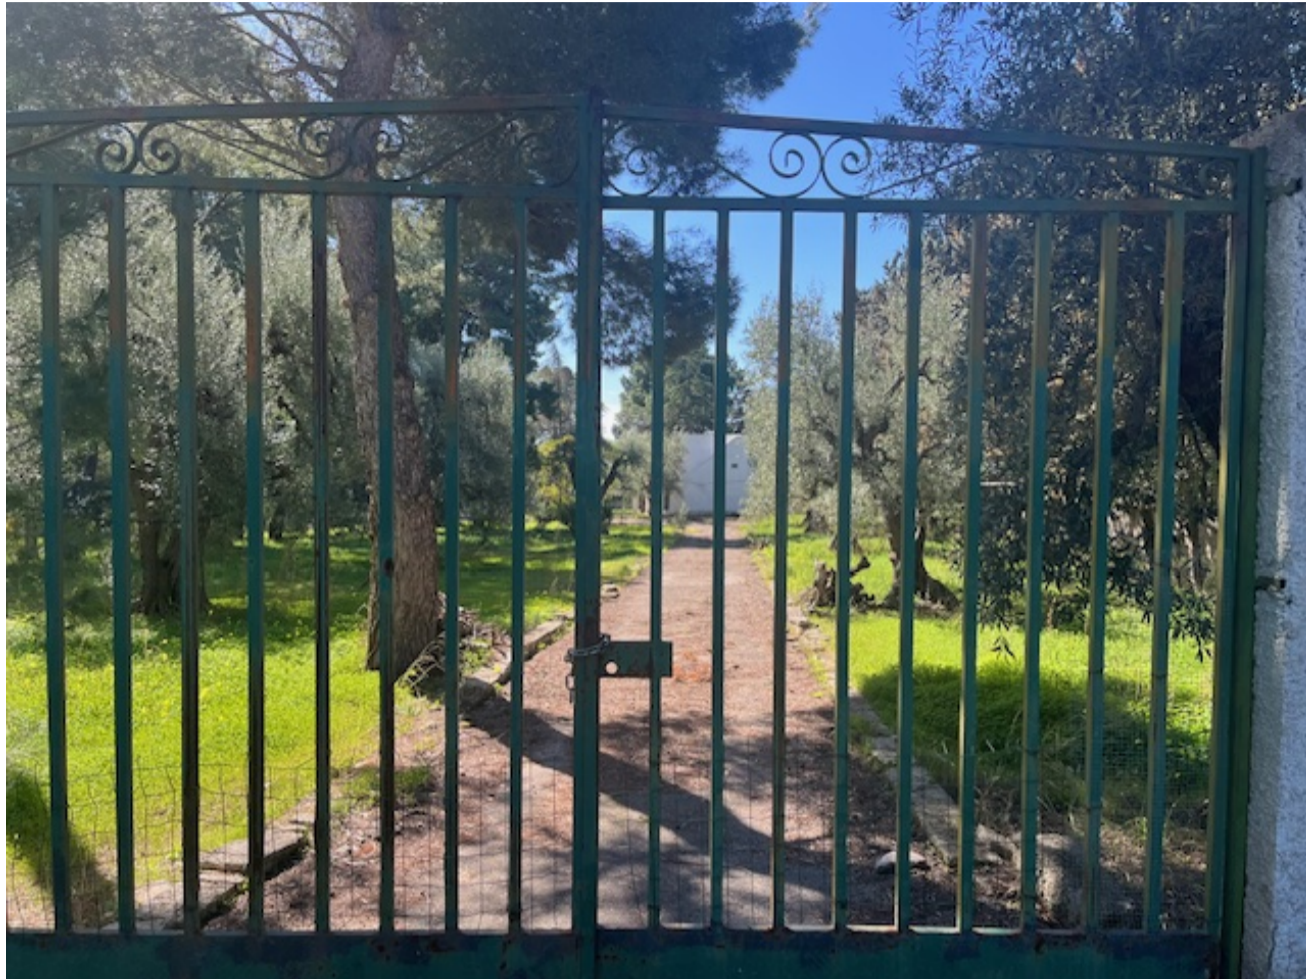
NOTE: L'edificio risulta parzialmente visibile dalla strada. Si presenta in buono stato di conservazione, forse utilizzato saltuariamente. Il fabbricato è una piccola abitazione di 2,5 vani costituito da 2 piani fuori terra

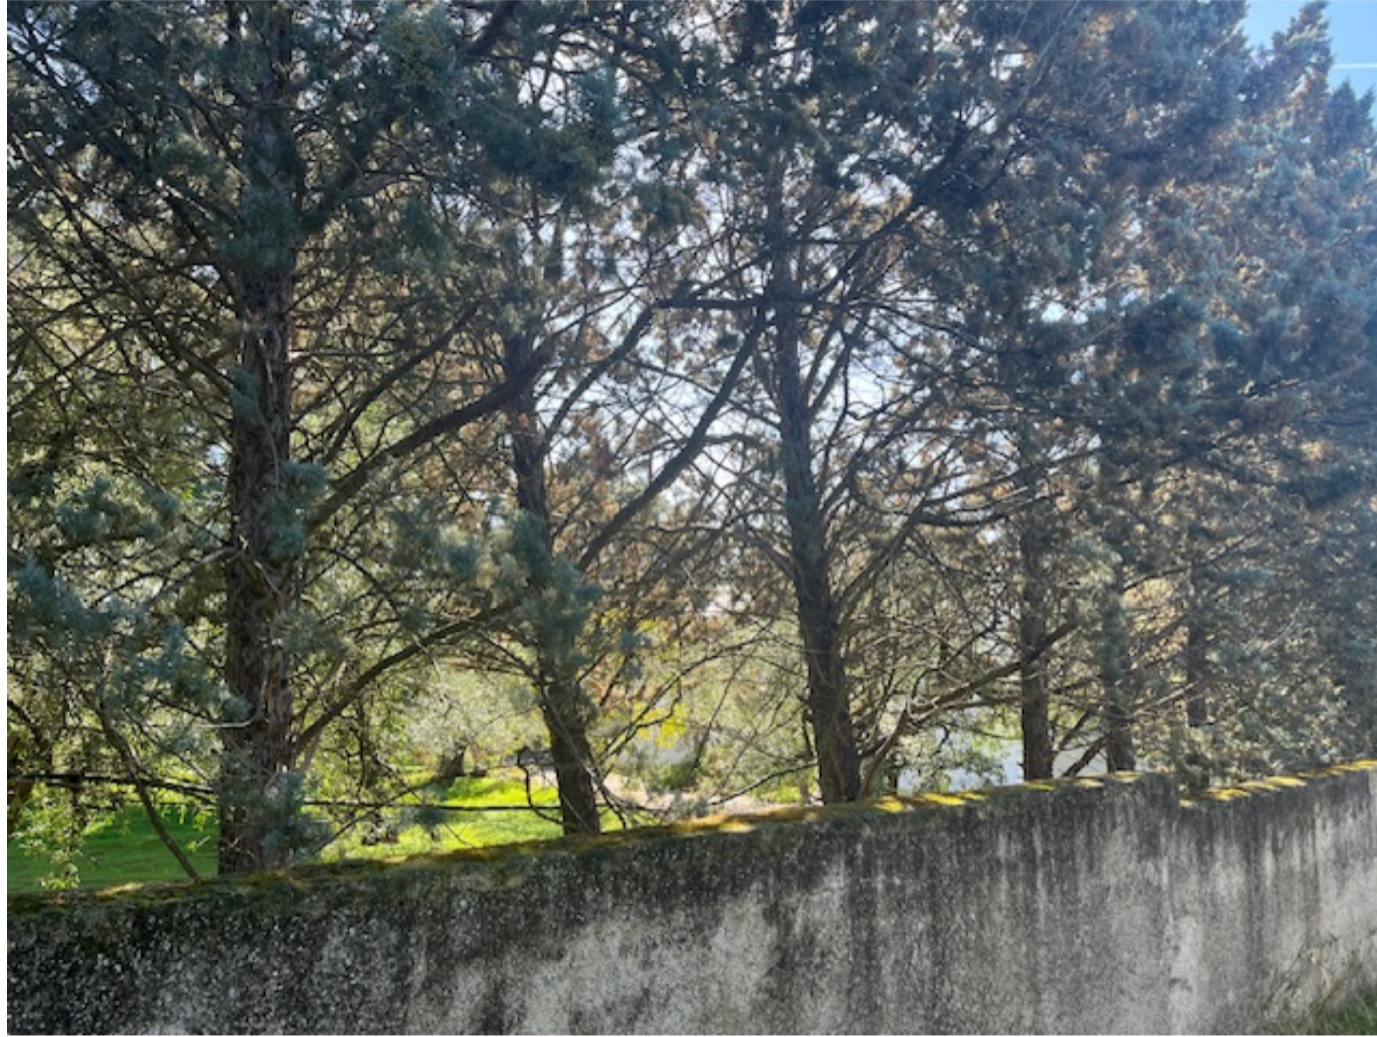
NOTE: L'edificio risulta non visibile dalla strada. Si presenta all'interno di una recinzione in muratura, forse utilizzato saltuariamente. Il fabbricato è una piccola abitazione di 2,5 vani costituito da 2 piani fuori terra

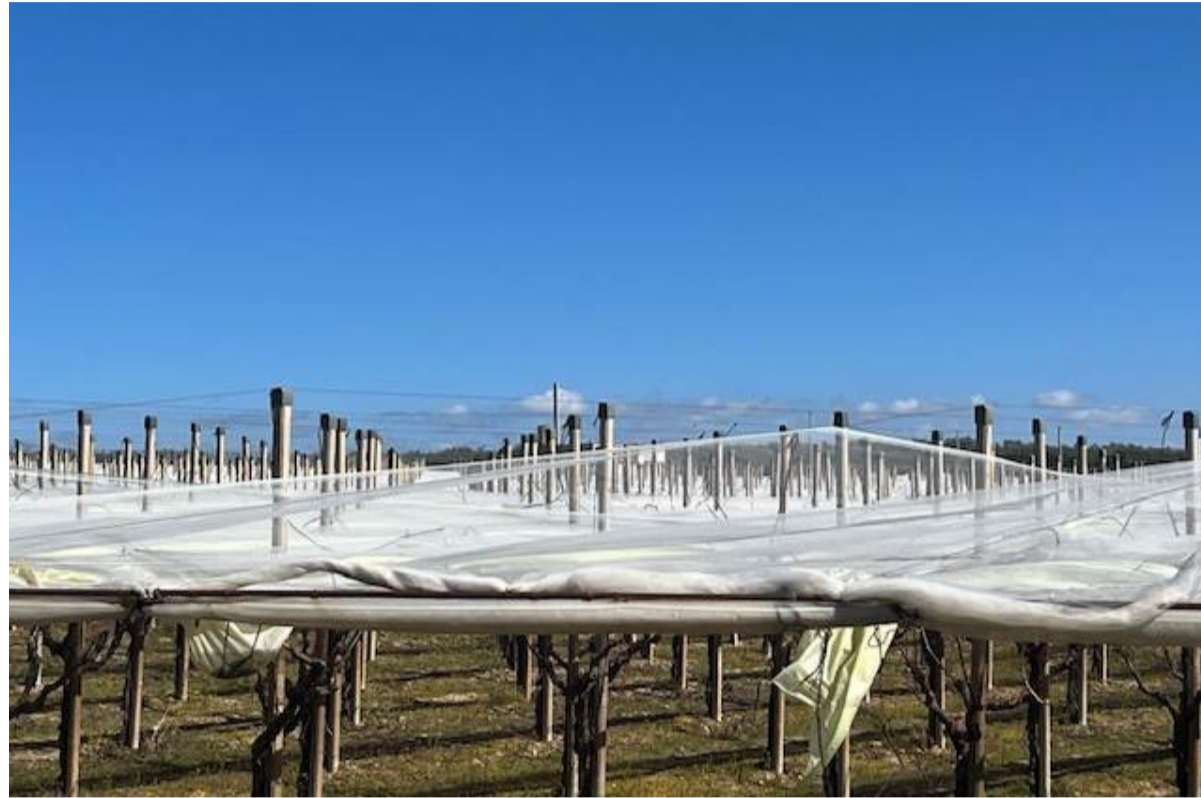
NOTE: L'edificio risulta non visibile dalla strada. Si presenta all'interno di un vigneto, sicuramente utilizzato per funzioni produttive connesse alle attività agricole. Il fabbricato è una piccola abitazione di 2,5 vani costituito da 1 piani fuori terra

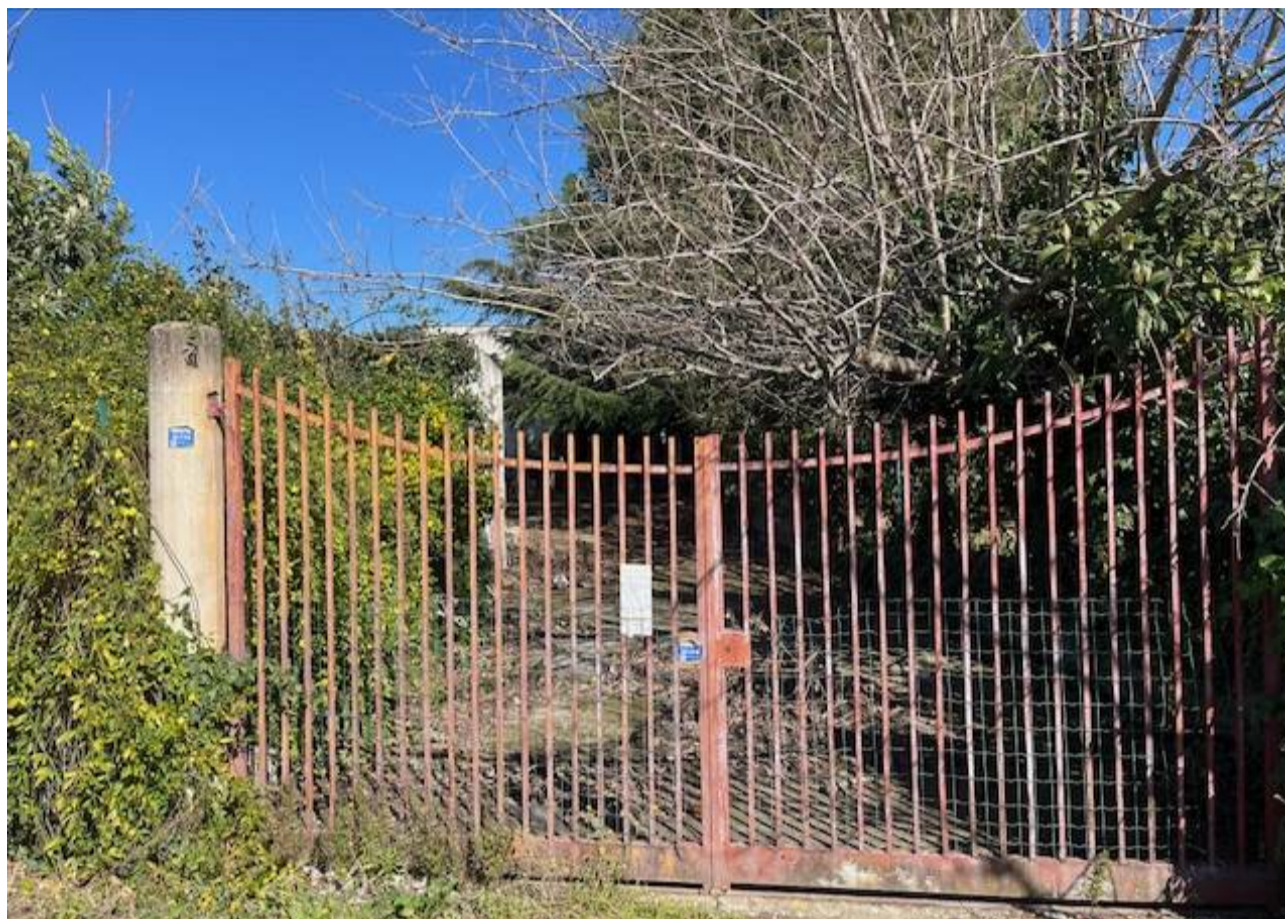
NOTE: L'edificio risulta parzialmente visibile dalla strada. Si presenta in mediocre stato di conservazione, forse utilizzato saltuariamente. Il fabbricato è costituito da 1 piano fuori terra, di 4,5 vani, oltre ad un lastricato solare censito al 1 piano.

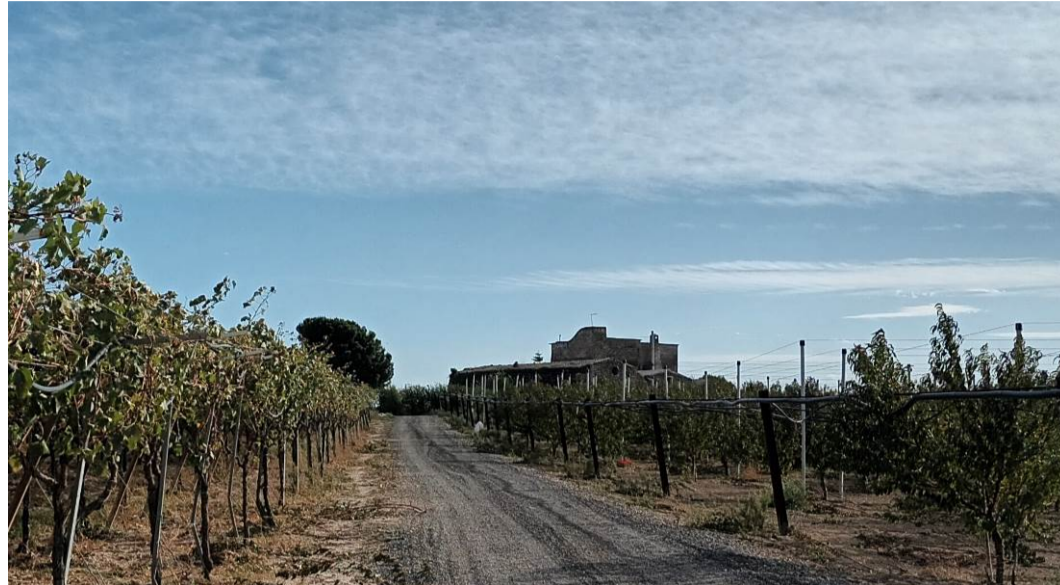
NOTE: Si presenta un complesso di fabbricati ad uso agricolo e residenziale in mediocre stato di conservazione e non abitato, forse utilizzato saltuariamente come deposito o per uso agricolo.

L'immobile è censito come Ulteriore contesto paesaggistico nel PPTR, segnalazione architettonica: "Masseria Ceglia-ex c nuova".
La masseria è censita al catasto fabbricati come "unità collabente", ed è costituito da 2-3 piano fuori terra.

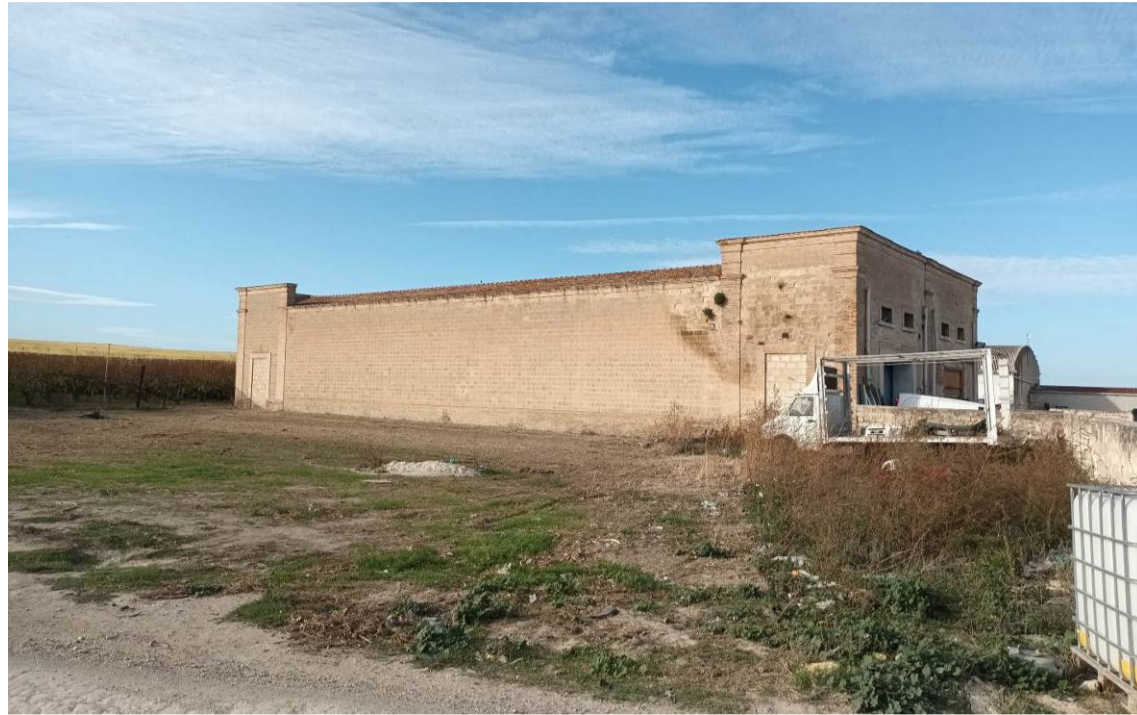
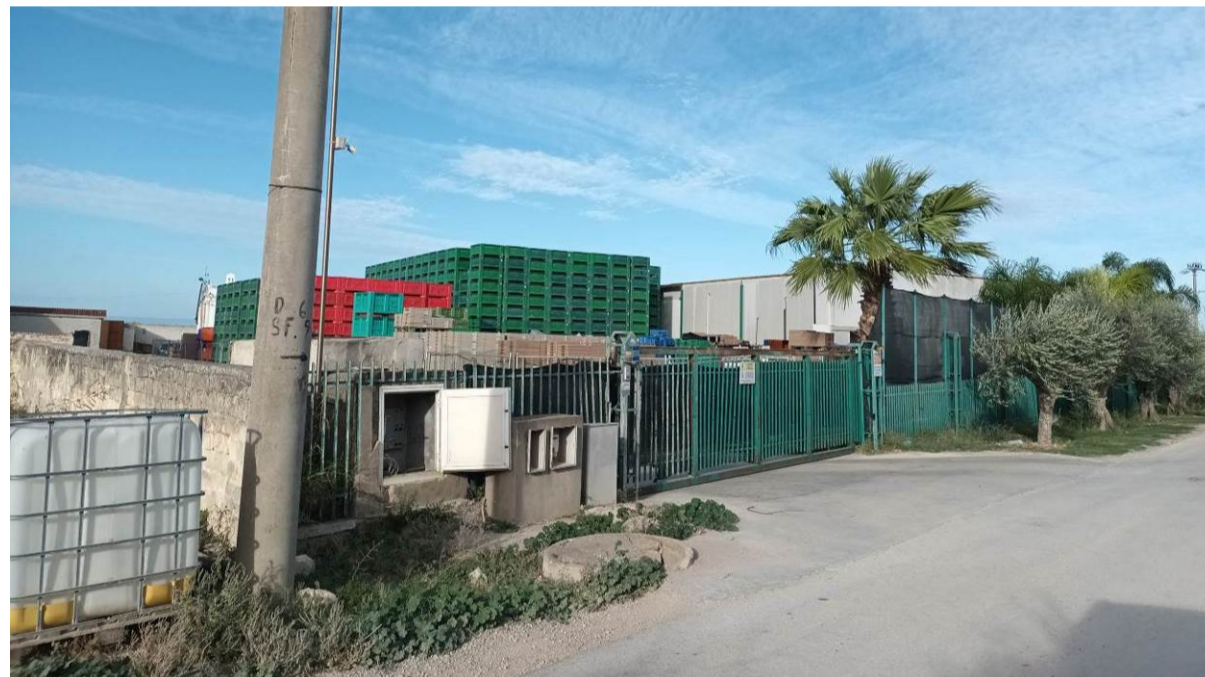
L'immobile è censito come Ulteriore contesto paesaggistico nel PPTR, segnalazione architettonica: "Masseria San Cassaniello".

La masseria è censita al catasto fabbricati come un opificio e numerosi fabbricati rurali, i fabbricati sono costituiti da 1 o 2 piano fuori terra.

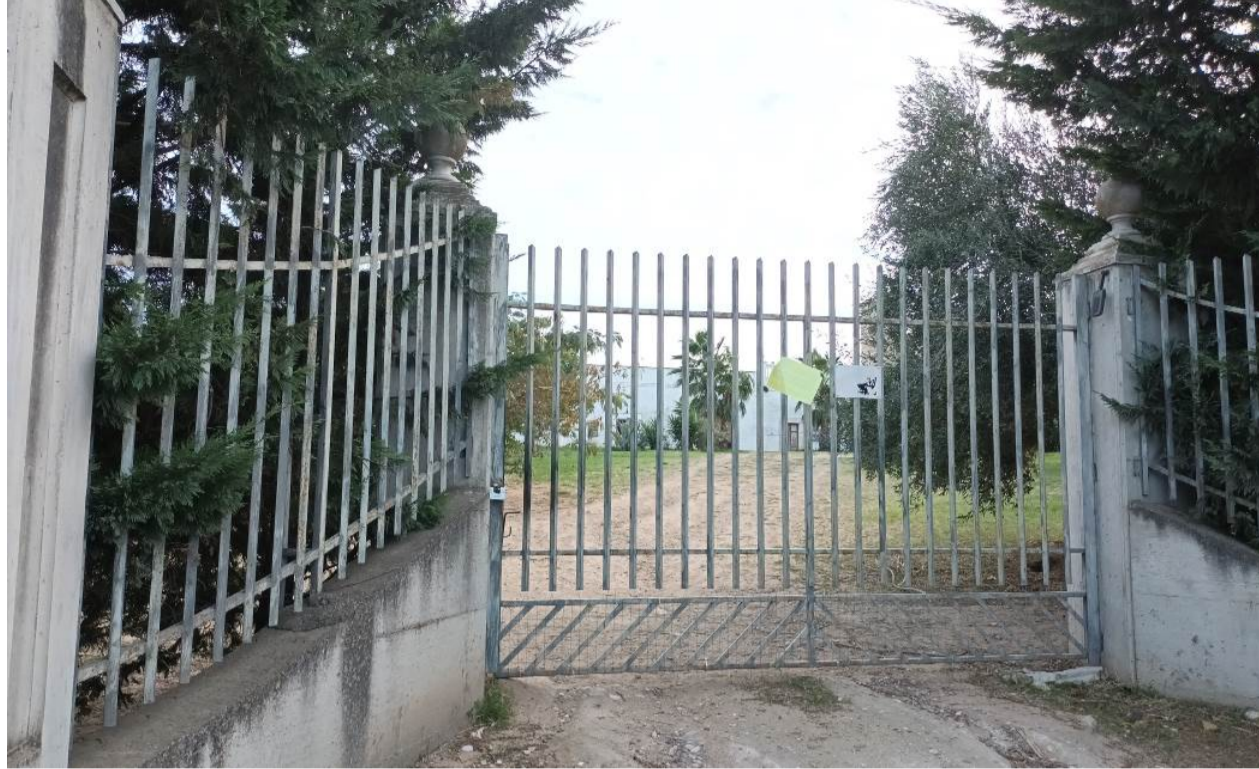
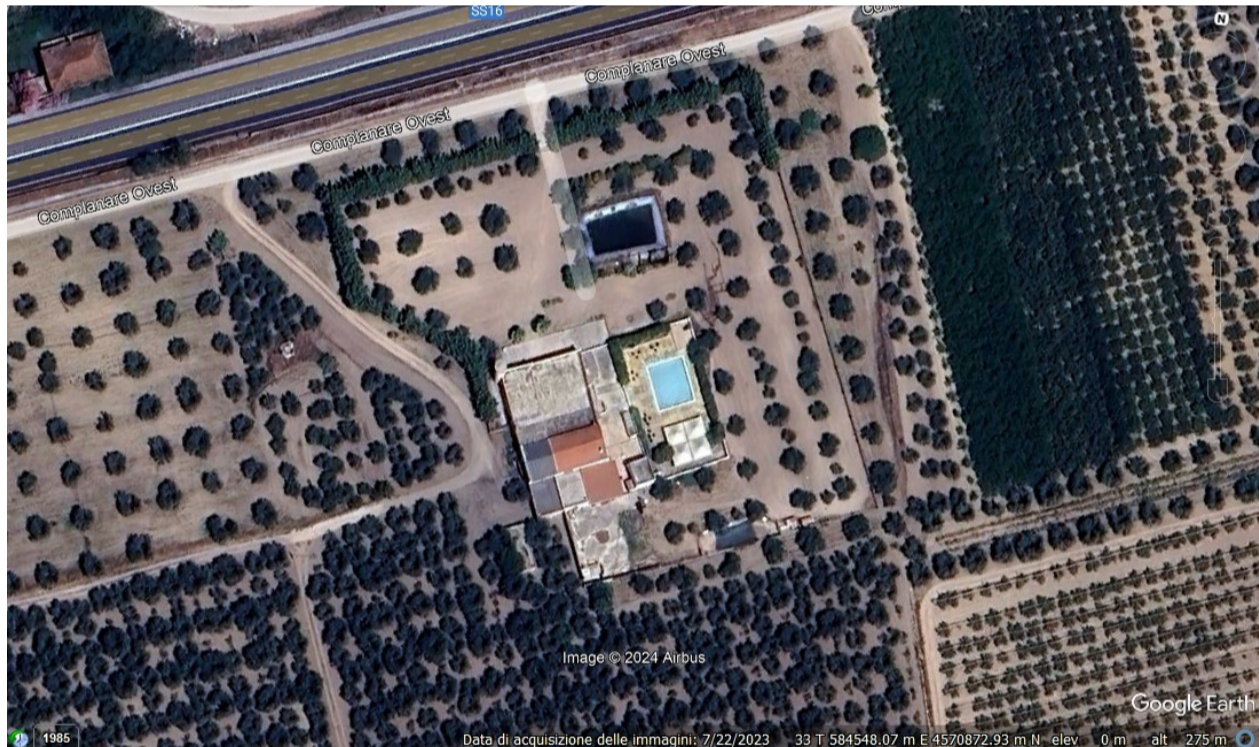
NOTE: Si presenta un complesso di fabbricati ad uso agricolo e residenziale solo parzialmente visibile dalla strada. I fabbricati visibili dal cancello sono in condizioni mediocri di conservazione.

L'immobile è censito come Ulteriore contesto paesaggistico nel PPTR, segnalazione architettonica: "Masseria Bellaveduta".
La masseria è censita al catasto fabbricati come "unità collabente" e un deposito.
