LINEA BARI-LECCE - RIASSETTO NODO DI BARI

OPERE DI VIABILITA': VARIANTE ALTIMETRICA TANGENZIALE DI BARI

Monitoraggio Ambientale

RELAZIONE DI SINTESI - INVIO 9

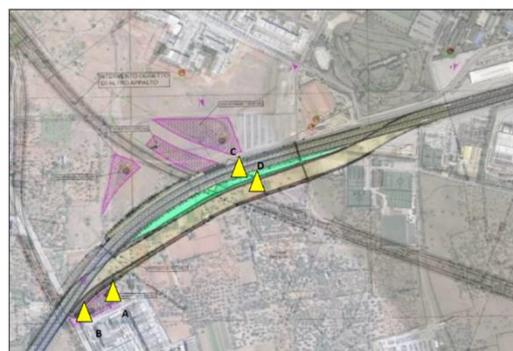
Ubicazione cumuli terreno vegetale, presso l'Area Cantiere Sud e presso l'Area Stoccaggio

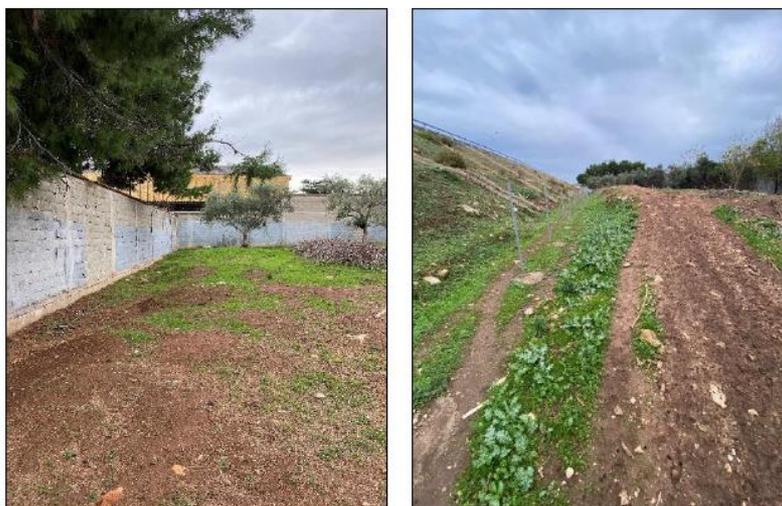
- sui Cumuli A e B, situati presso l'area Cantiere Sud, adiacente alla Caserma Militare, è stato effettuato un recente intervento di sfalcio della vegetazione.

Aspetto dei due Cumuli nei pressi dell'area militare (a sinistra Cumulo A; a destra cumulo B)

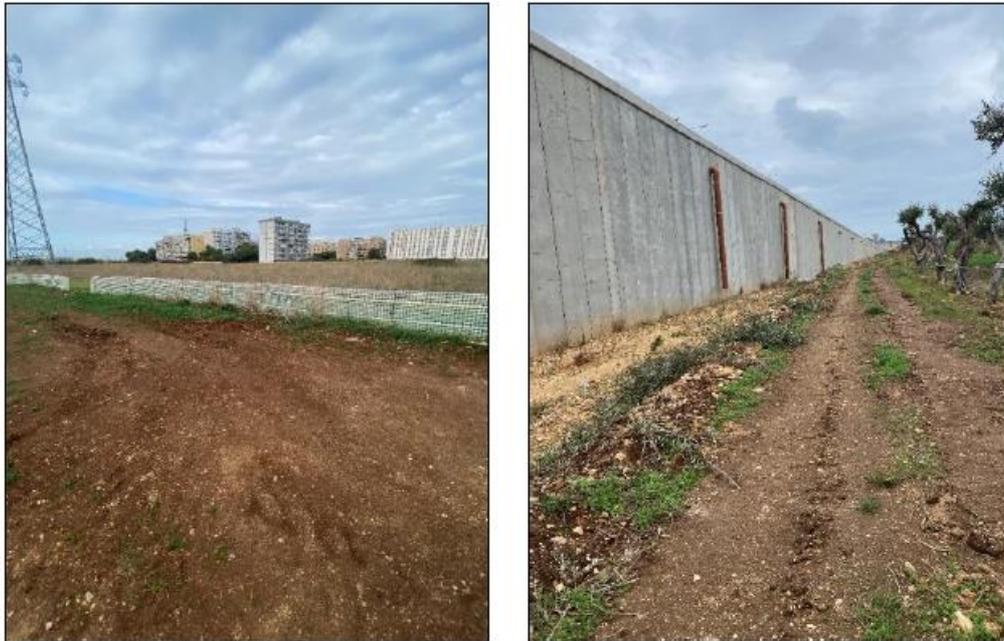
- sui Cumuli C e D è stato effettuato un recente intervento di sfalcio della vegetazione e rimodellamento.

A sinistra, aspetto del Cumulo C; a destra, aspetto del cumulo D.

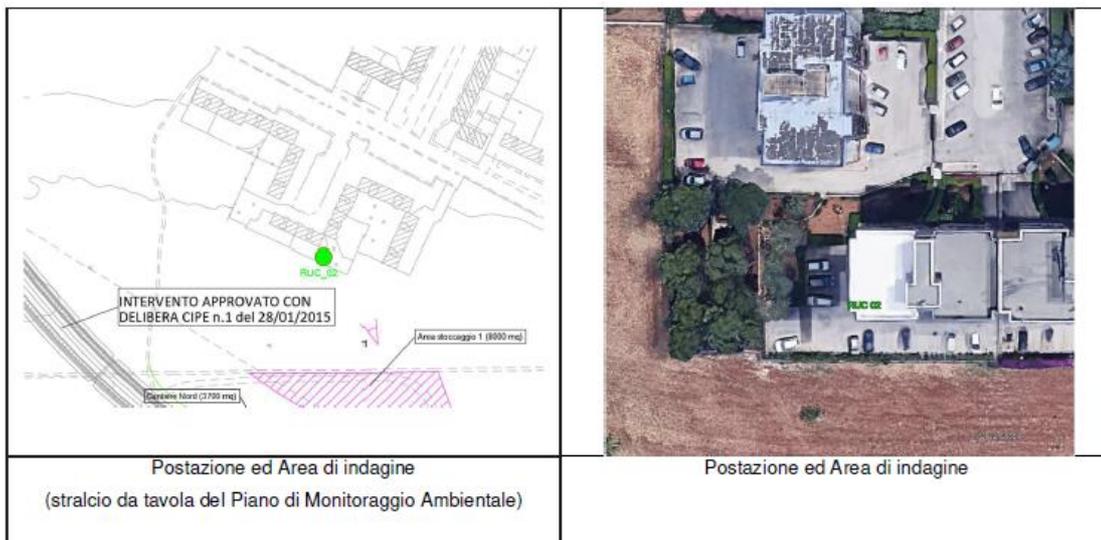
La postazione di misura associata al ricettore con codifica RUC02 viene installata sul terrazzo di un edificio residenziale ubicato in Via Giorgio La Pira, al numero civico 13.

Ubicazione del punto di monitoraggio RUC02 rispetto alle aree di lavorazione sulla tangenziale S.S. n.16

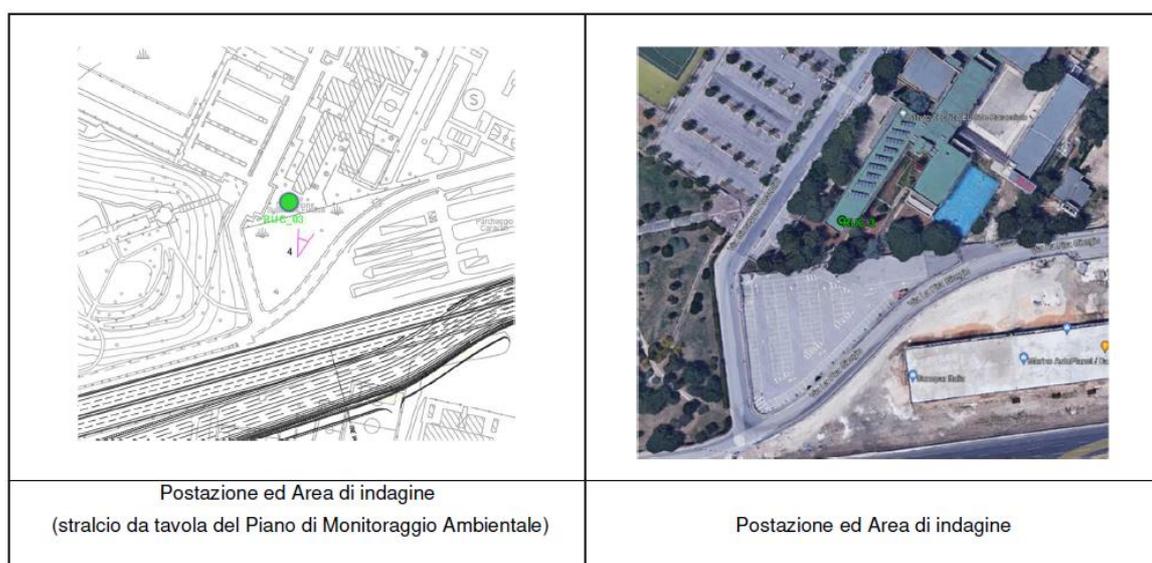
La postazione di misura associata al ricettore con codifica RUC03 viene installata presso l'Istituto Tecnico Tecnologico Trasporti e Logistica, Costruzioni Ambiente e Territorio "Euclide", sul terrazzo dell'edificio scolastico più prossimo al cantiere.

Ubicazione del punto di monitoraggio RUC03 rispetto alle aree di lavorazione sulla tangenziale S.S. n.16

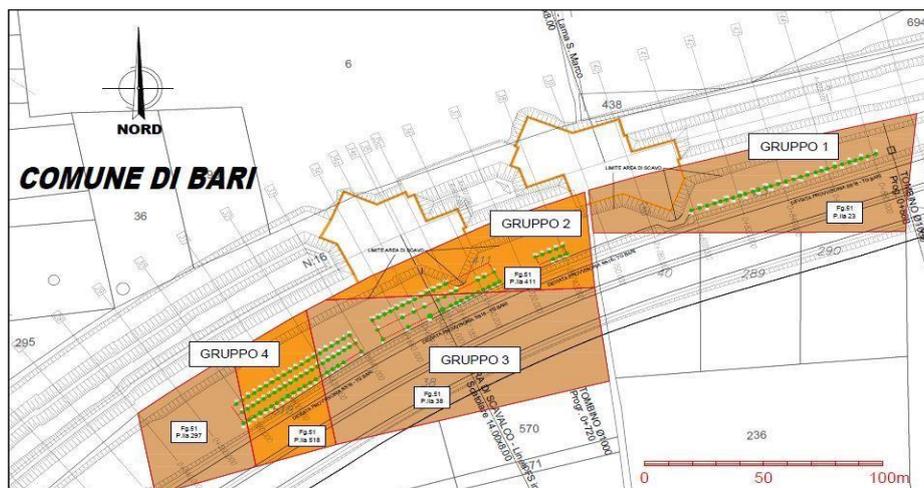
Planimetria della nuova disposizione degli ulivi secondo i 4 nuovi Gruppi

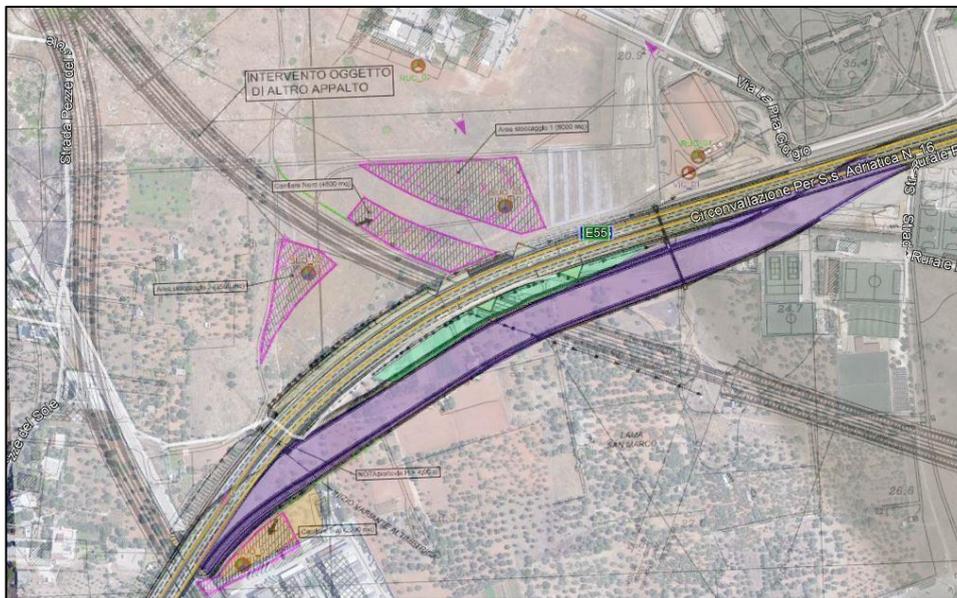
L'indagine in oggetto è stata svolta presso l'area di cantiere dove sono stati reimpiantati i 135 individui arborei di *Olea europaea* (area in verde riportata nello stralcio sottostante), secondo un sesto di impianto di 2.5 m x 2.5 m, che in alcuni casi si presenta ridotto fino a 1.5 m x 1.5 m; tali lotti sono posti nell'area interclusa tra i due assi stradali, la sede attuale della tangenziale e il rilevato della variante della tangenziale in costruzione.

Localizzazione degli ulivi trapiantati (in verde)

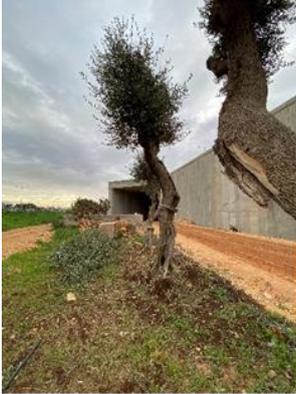
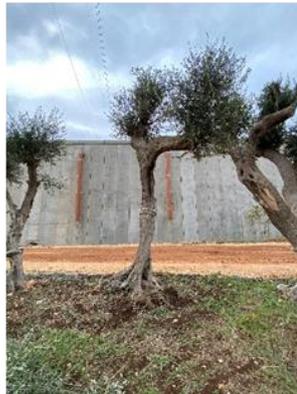
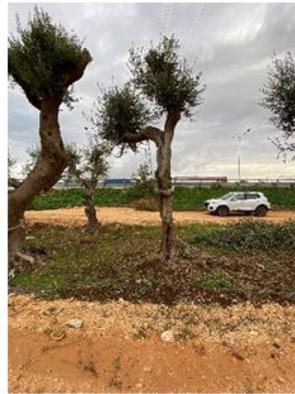
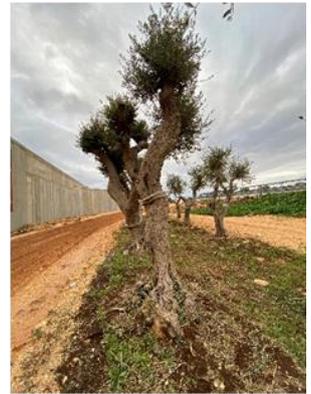
<i>Tronco</i>		<i>Ceppaia</i>		
	Diffusione	<i>Localizzata</i>	X	<i>Estesa</i>		
		<i>Diffusa</i>		<i>A mosaico</i>		
	Entità	<i>Non rilev.</i>		<i>Trascurabile</i>	X	
		<i>Lieve</i>		<i>Moderato</i>		
		<i>Grave</i>		<i>Gravissima</i>		
note: ferite da taglio da potatura pregresse						
<i>Valutazione disturbo da incendio / animale</i>	Localizzazione	<i>Chioma</i>		<i>Rami</i>		
		<i>Tronco</i>		<i>Ceppaia</i>		
	Diffusione	<i>Localizzata</i>		<i>Estesa</i>		
		<i>Diffusa</i>		<i>A mosaico</i>		
	Entità	<i>Non rilev.</i>	X	<i>Trascurabile</i>		
		<i>Lieve</i>		<i>Moderato</i>		
		<i>Grave</i>		<i>Gravissima</i>		
note: nessuna						
<i>Giudizio complessivo</i>	Buono

Vista da quattro angolazioni dell'individuo N. 14. Da sinistra a destra, lato S, O, N, E

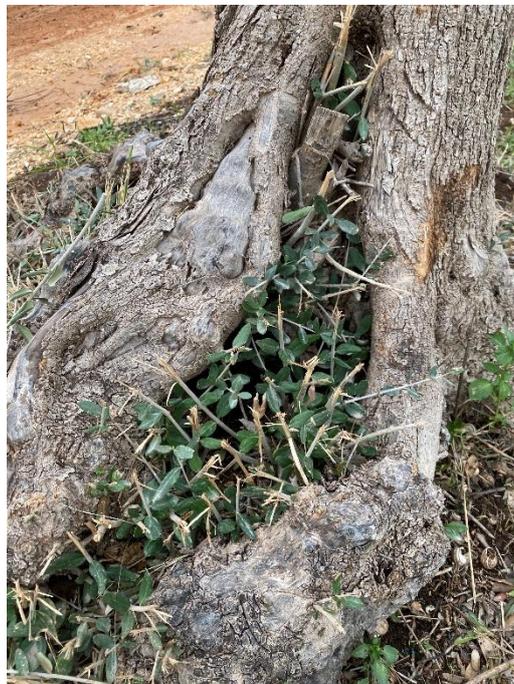
Aspetto del colletto con ripresa pollonifera

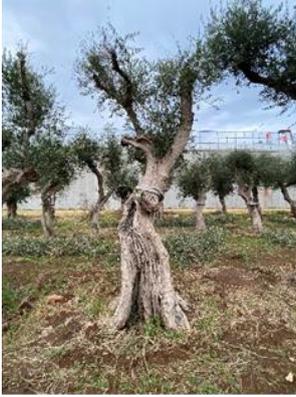
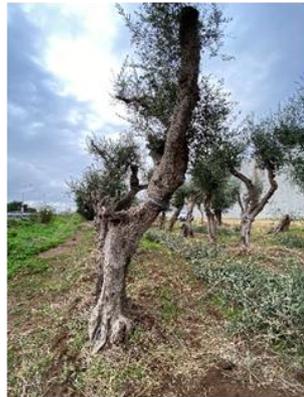
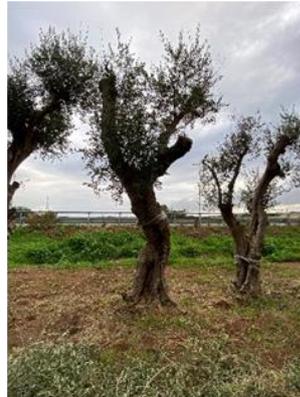
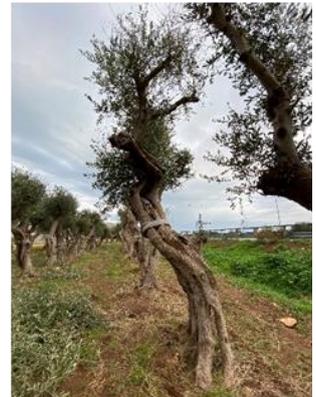
Individuo monitorato	N. 25				
Dati rilievo	Data rilievo	23/11/2023	Condizioni meteo	Sereni	
	Specie	Olea europaea	Gruppo	4	
	Personale tecnico campionario	Lomagistro D.			
Dati dendrometrici	Altezza stimata [m]	4,5			
	Circonferenza tronco [cm]	190			
	Diametro tronco [cm]	60			
Note: tronco con conformazione irregolare					
Valutazione fitosanitaria	Alterazione da patogeni	Assente	X	Bassa	
		Media		Alta	
	Malattie fungine o batteriche	Assente	X	Bassa	
		Media		Alta	
	Vigore vegetativo	Assente		Bassa	
		Media	X	Alta	
	Clorosi	Assente	X	Lieve	
		Moderata		Grave	
	Necrosi	Assente	X	Lieve	
Moderata			Grave		
note: nessuna					
Valutazione disturbo antropico	Localizzazione	Chioma		Rami	X
		Tronco		Ceppaia	
	Diffusione	Localizzata	X	Estesa	
		Diffusa		A mosaico	
	Entità	Non rilev.		Trascurabile	X
		Lieve		Moderato	
		Grave		Gravissima	
	Ind. morto		Altro		
note: segni da taglio e danni meccanici pregressi					
Valutazione disturbo da incendio / animale	Localizzazione	Chioma		Rami

Tronco		Ceppaia	
	Diffusione	Localizzata		Estesa	
		Diffusa		A mosaico	
	Entità	Non rilev.	X	Trascurabile	
		Lieve		Moderato	
		Grave		Gravissima	
	Ind. morto		Altro		
note: nessuna					
Giudizio complessivo	Buono

Vista da quattro angolazioni dell'individuo N. 25. Da sinistra a destra, lato S, O, N, E

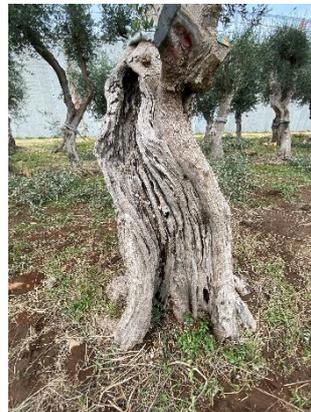
Dettagli del fusto

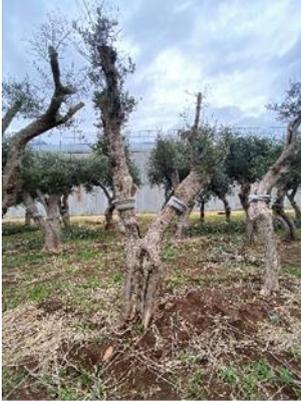
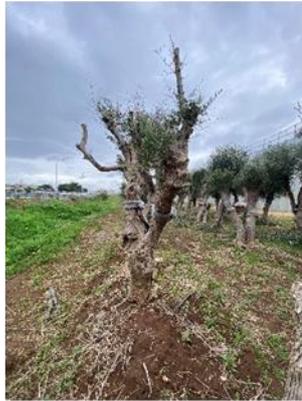
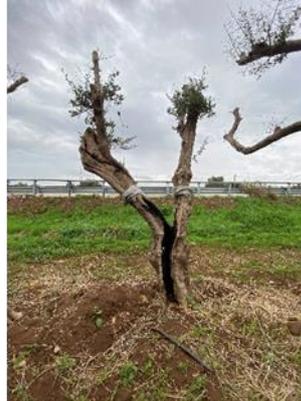
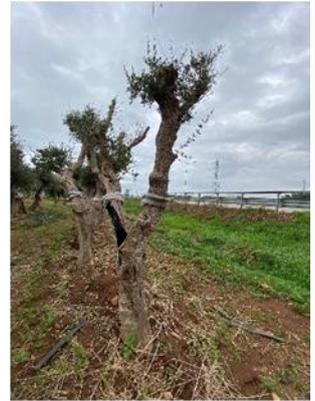
Individuo monitorato		N. 32			
<i>Dati rilievo</i>	<i>Data rilievo</i>	23/11/2023	<i>Condizioni meteo</i>	Sereni	
	<i>Specie</i>	<i>Olea europaea</i>	<i>Gruppo</i>	4	
	<i>Personale tecnico campionario</i>		Lomagistro D.		
<i>Dati dendrometrici</i>	<i>Altezza stimata [m]</i>	3,5			
	<i>Circonferenza tronco [cm]</i>	180			
	<i>Diametro tronco [cm]</i>	50			
Note: l'esemplare mostra segni di incendio pregressi; al colletto, come nella campagna primaverile, ci sono deboli segni di ripresa vegetativa					
<i>Valutazione fitosanitaria</i>	Alterazione da patogeni	<i>Assente</i>	X	<i>Bassa</i>	
		<i>Media</i>		<i>Alta</i>	
	Malattie fungine o batteriche	<i>Assente</i>	X	<i>Bassa</i>	
		<i>Media</i>		<i>Alta</i>	
	Vigore vegetativo	<i>Assente</i>		<i>Bassa</i>	
		<i>Media</i>	X	<i>Alta</i>	
	Clorosi	<i>Assente</i>	X	<i>Lieve</i>	
		<i>Moderata</i>		<i>Grave</i>	
Necrosi	<i>Assente</i>	X	<i>Lieve</i>		
	<i>Moderata</i>		<i>Grave</i>

note: nessuna					
<i>Valutazione disturbo antropico</i>	Localizzazione	<i>Chioma</i>		<i>Rami</i>	X
		<i>Tronco</i>		<i>Ceppaia</i>	
	Diffusione	<i>Localizzata</i>	X	<i>Estesa</i>	
		<i>Diffusa</i>		<i>A mosaico</i>	
	Entità	<i>Non rilev.</i>		<i>Trascurabile</i>	
		<i>Lieve</i>	X	<i>Moderato</i>	
		<i>Grave</i>		<i>Gravissima</i>	
<i>Ind. morto</i>		<i>Altro</i>			
note: segni pregressi da potature					
<i>Valutazione disturbo da incendio / animale</i>	Localizzazione	<i>Chioma</i>		<i>Rami</i>	
		<i>Tronco</i>	X	<i>Ceppaia</i>	
	Diffusione	<i>Localizzata</i>		<i>Estesa</i>	
		<i>Diffusa</i>	X	<i>A mosaico</i>	
	Entità	<i>Non rilev.</i>		<i>Trascurabile</i>	
		<i>Lieve</i>		<i>Moderato</i>	
		<i>Grave</i>	X	<i>Gravissima</i>	
<i>Ind. morto</i>		<i>Altro</i>			
note: segni pregressi di passaggio fuoco del 2021					
<i>Giudizio complessivo</i>		Sufficiente

Vista da quattro angolazioni dell'individuo N. 32. Da sinistra a destra, lato S, O, N, E

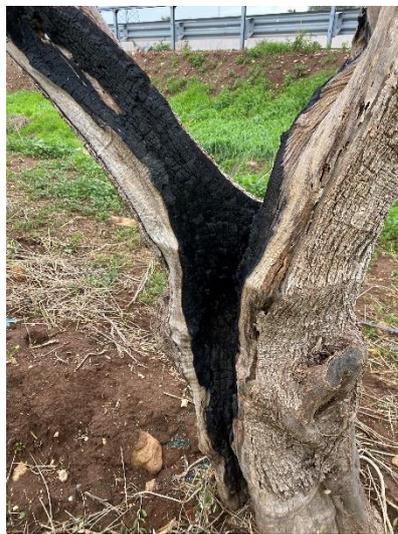
Foto passaggio fuoco

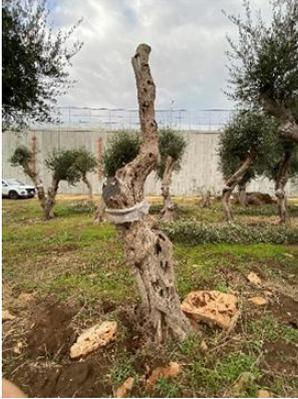
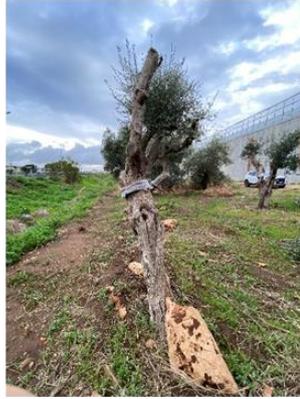
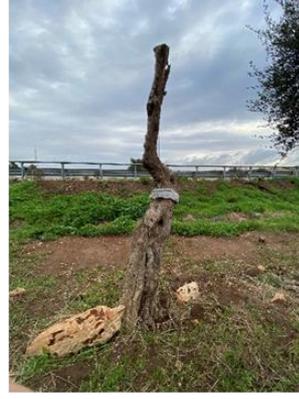
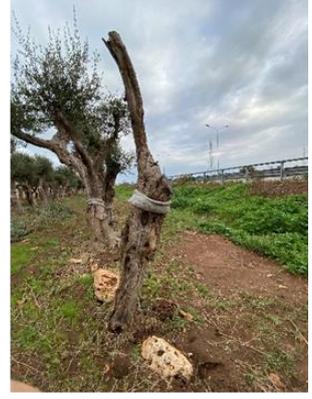
Individuo monitorato		N. 53			
Dati rilievo	Data rilievo	23/11/2023	Condizioni meteo	Sereni	
	Specie	<i>Olea europaea</i>	Gruppo	4	
	Personale tecnico campionario	Lomagistro D.			
Dati dendrometrici	Altezza stimata [m]	3,5			
	Circonferenza tronco [cm]	110			
	Diametro tronco [cm]	30			
Note: -					
Valutazione fitosanitaria	Alterazione da patogeni	Assente	X	Bassa	
		Media		Alta	
	Malattie fungine o batteriche	Assente	X	Bassa	
		Media		Alta	
	Vigore vegetativo	Assente		Bassa	X
		Media		Alta	
	Clorosi	Assente	X	Lieve	
		Moderata		Grave	
	Necrosi	Assente	X	Lieve	
		Moderata		Grave	
note: Ripresa vegetativa radicale modesta					
Valutazione disturbo antropico	Localizzazione	Chioma		Rami	X
		Tronco	X	Ceppaia	
	Diffusione	Localizzata		Estesa	
		Diffusa	X	A mosaico	
	Entità	Non rilev.		Trascurabile	
		Lieve		Moderato	
		Grave	X	Gravissima	
		Ind. morto		Altro	
note: segni pregressi da potature					
Valutazione disturbo da incendio / animale	Localizzazione	Chioma		Rami

Tronco		Ceppaia	
	Diffusione	Localizzata		Estesa	
		Diffusa		A mosaico	
	Entità	Non rilev.	X	Trascurabile	
		Lieve		Moderato	
		Grave		Gravissima	
		Ind. morto		Altro	
note: nessuna					
Giudizio complessivo		Sufficiente

Vista da quattro angolazioni dell'individuo N. 53. Da sinistra a destra, lato N, E, S, O

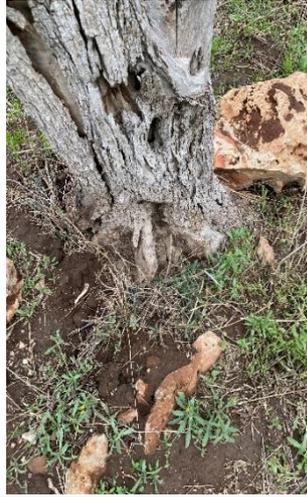
Modesta ripresa vegetativa al colletto.

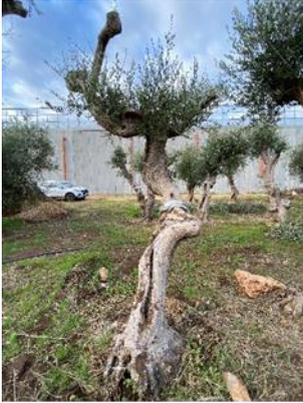
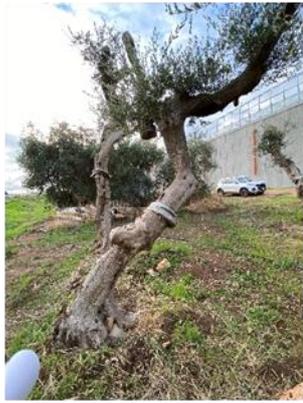
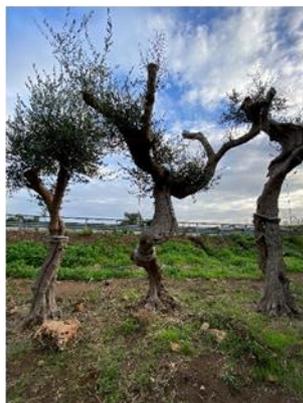
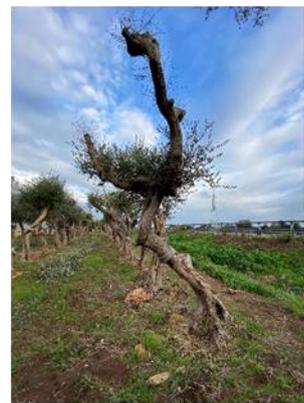
Individuo monitorato		N. 54			
<i>Dati rilievo</i>	<i>Data rilievo</i>	23/11/2023	<i>Condizioni meteo</i>	Sereni	
	<i>Specie</i>	<i>Olea europaea</i>	<i>Gruppo</i>	4	
	<i>Personale tecnico campionario</i>		Lomagistro D.		
<i>Dati dendrometrici</i>	<i>Altezza stimata [m]</i>	3,5			
	<i>Circonferenza tronco [cm]</i>	100			
	<i>Diametro tronco [cm]</i>	35			
Note: fusto contorto e nodoso; ripresa vegetativa di chioma e colletto, trascurabili segni di necrosi. Emerge ripresa vegetativa nella parte mediale del fusto.					
<i>Valutazione fitosanitaria</i>	Alterazione da patogeni	<i>Assente</i>	X	<i>Bassa</i>	
		<i>Media</i>		<i>Alta</i>	
	Malattie fungine o batteriche	<i>Assente</i>	X	<i>Bassa</i>	
		<i>Media</i>		<i>Alta</i>	
	Vigore vegetativo	<i>Assente</i>		<i>Bassa</i>	X
		<i>Media</i>		<i>Alta</i>	
	Clorosi	<i>Assente</i>	X	<i>Lieve</i>	
		<i>Moderata</i>		<i>Grave</i>	
Necrosi	<i>Assente</i>		<i>Lieve</i>

<i>Moderata</i>	X	<i>Grave</i>		
note: nessuna					
<i>Valutazione disturbo antropico</i>	Localizzazione	<i>Chioma</i>		<i>Rami</i>	X
		<i>Tronco</i>		<i>Ceppaia</i>	
	Diffusione	<i>Localizzata</i>	X	<i>Estesa</i>	
		<i>Diffusa</i>		<i>A mosaico</i>	
	Entità	<i>Non rilev.</i>		<i>Trascurabile</i>	
		<i>Lieve</i>	X	<i>Moderato</i>	
		<i>Grave</i>		<i>Gravissima</i>	
<i>Ind. morto</i>		<i>Altro</i>			
note: segni pregressi da potature					
<i>Valutazione disturbo da incendio / animale</i>	Localizzazione	<i>Chioma</i>		<i>Rami</i>	
		<i>Tronco</i>		<i>Ceppaia</i>	
	Diffusione	<i>Localizzata</i>		<i>Estesa</i>	
		<i>Diffusa</i>		<i>A mosaico</i>	
	Entità	<i>Non rilev.</i>	X	<i>Trascurabile</i>	
		<i>Lieve</i>		<i>Moderato</i>	
		<i>Grave</i>		<i>Gravissima</i>	
<i>Ind. morto</i>		<i>Altro</i>			
note: nessuna					
<i>Giudizio complessivo</i>		Buono

Vista da quattro angolazioni dell'individuo N. 54. Da sinistra a destra, lato S, O, N, E

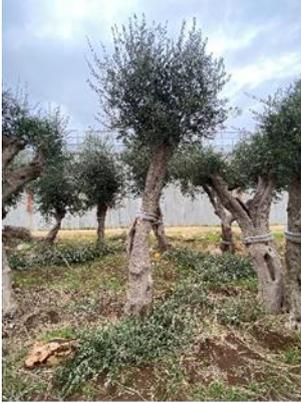
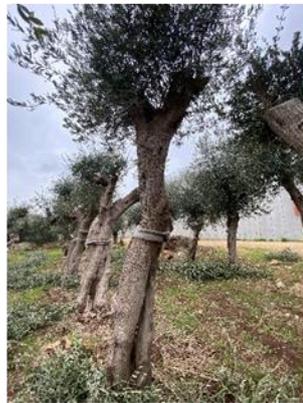
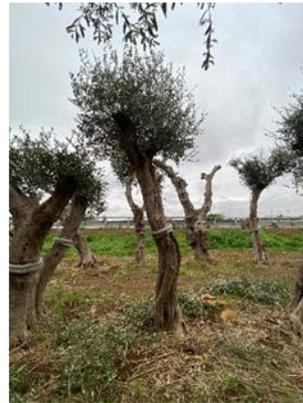
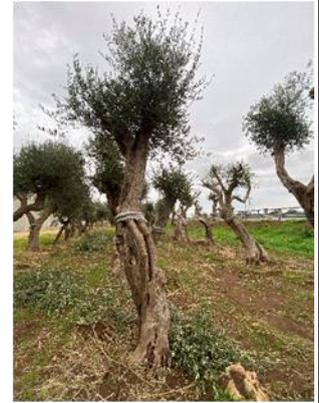
Individuo monitorato		N. 56			
Dati rilievo	Data rilievo	23/11/2023	Condizioni meteo	Sereno	
	Specie	Olea europaea	Gruppo	4	
	Personale tecnico campionatore	Lomagistro D.			
Dati dendrometrici	Altezza stimata [m]	3,7			
	Circonferenza tronco [cm]	120			
	Diametro tronco [cm]	40			
Note: nessuna.					
Valutazione fitosanitaria	Alterazione da patogeni	Assente		Bassa	X
		Media		Alta	
	Malattie fungine o batteriche	Assente	X	Bassa	
		Media		Alta	
	Vigore vegetativo	Assente		Bassa	
		Media		Alta	X
	Clorosi	Assente	X	Lieve	
		Moderata		Grave	
	Necrosi	Assente	X	Lieve	
		Moderata		Grave	
note: nessuna					
Valutazione disturbo antropico	Localizzazione	Chioma		Rami	X
		Tronco	X	Ceppaia	
	Diffusione	Localizzata	X	Estesa	
		Diffusa		A mosaico	
	Entità	Non rilev.		Trascurabile	
		Lieve	X	Moderato	
		Grave		Gravissima	
		Ind. morto		Altro	
note: segni pregressi da potature					
Valutazione disturbo da incendio / animale	Localizzazione	Chioma		Rami

Tronco		Ceppaia	
	Diffusione	Localizzata		Estesa	
		Diffusa		A mosaico	
	Entità	Non rilev.	X	Trascurabile	
		Lieve		Moderato	
		Grave		Gravissima	
		Ind. morto		Altro	
note: nessuna					
Giudizio complessivo	Buono

Vista da quattro angolazioni dell'individuo N. 56. Da sinistra a destra, lato S, O, N, E

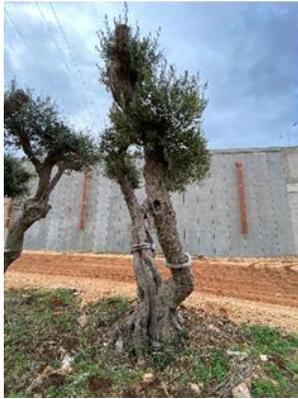
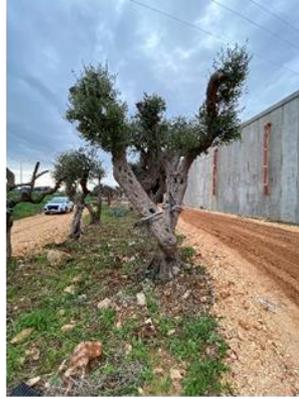
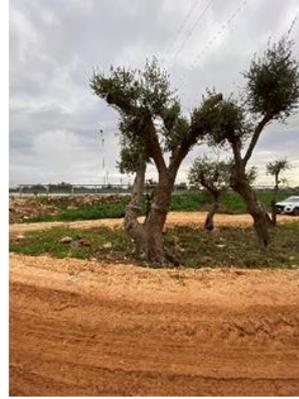
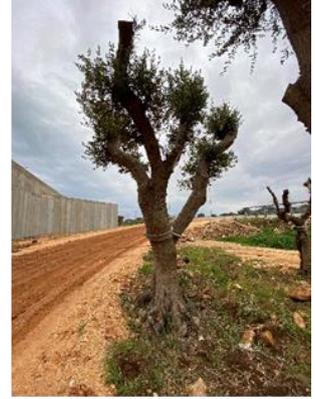
Individuo monitorato	N. 67				
Dati rilievo	Data rilievo	23/11/2023	Condizioni meteo	Sereno	
	Specie	<i>Olea europaea</i>	Gruppo	4	
	Personale tecnico campionario	Lomagistro D.			
Dati dendrometrici	Altezza stimata [m]	4,5			
	Circonferenza tronco [cm]	150			
	Diametro tronco [cm]	85			
Note: ripresa pollonifera dal colletto radicale.					
Valutazione fitosanitaria	Alterazione da patogeni	Assente	X	Bassa	
		Media		Alta	
	Malattie fungine o batteriche	Assente	X	Bassa	
		Media		Alta	
	Vigore vegetativo	Assente		Bassa	
		Media	X	Alta	
	Clorosi	Assente	X	Lieve	
		Moderata		Grave	
	Necrosi	Assente	X	Lieve	
Moderata			Grave		
note: nessuna					
Valutazione disturbo antropico	Localizzazione	Chioma		Rami	X
		Tronco	X	Ceppaia	
	Diffusione	Localizzata		Estesa	
		Diffusa	X	A mosaico	
	Entità	Non rilev.		Trascurabile	
		Lieve	X	Moderato	
		Grave		Gravissima	
	Ind. morto		Altro		
note: segni pregressi da potature					
Valutazione disturbo da incendio / animale	Localizzazione	Chioma		Rami

Tronco		Ceppaia	
	Diffusione	Localizzata		Estesa	
		Diffusa		A mosaico	
	Entità	Non rilev.	X	Trascurabile	
		Lieve		Moderato	
		Grave		Gravissima	
	Ind. morto		Altro		
note: nessuna					
Giudizio complessivo	Buono

Vista da quattro angolazioni dell'individuo N. 67. Da sinistra a destra, lato S, O, N, E

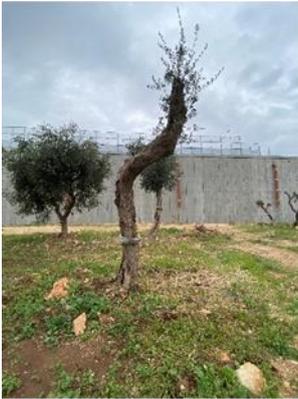
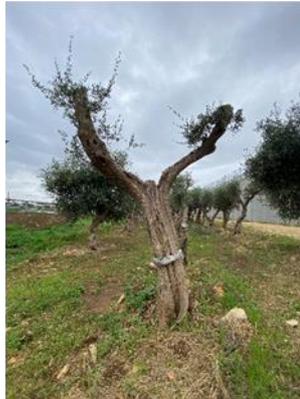
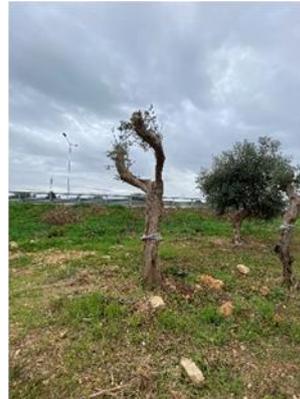
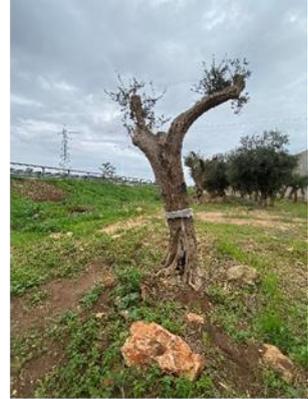
Individuo monitorato		N. 73			
Dati rilievo	Data rilievo	23/11/2023	Condizioni meteo	Sereni	
	Specie	<i>Olea europaea</i>	Gruppo	4	
	Personale tecnico campionario	Lomagistro D.			
Dati dendrometrici	Altezza stimata [m]	3,5			
	Circonferenza tronco [cm]	125			
	Diametro tronco [cm]	60			
Note: lieve ripresa vegetativa dal colletto.					
Valutazione fitosanitaria	Alterazione da patogeni	Assente	X	Bassa	
		Media		Alta	
	Malattie fungine o batteriche	Assente	X	Bassa	
		Media		Alta	
	Vigore vegetativo	Assente		Bassa	X
		Media		Alta	
	Clorosi	Assente	X	Lieve	
		Moderata		Grave	
	Necrosi	Assente	X	Lieve	
Moderata			Grave		
note: nessuna					
Valutazione disturbo antropico	Localizzazione	Chioma		Rami	X
		Tronco	X	Ceppaia	
	Diffusione	Localizzata	X	Estesa	
		Diffusa		A mosaico	
	Entità	Non rilev.		Trascurabile	X
		Lieve		Moderato	
		Grave		Gravissima	
	Ind. morto		Altro		
note: segni pregressi da potature					
Valutazione disturbo da incendio / animale	Localizzazione	Chioma		Rami

Tronco		Ceppaia	
	Diffusione	Localizzata		Estesa	
		Diffusa		A mosaico	
	Entità	Non rilev.	X	Trascurabile	
		Lieve		Moderato	
		Grave		Gravissima	
	Ind. morto		Altro		
note: nessuna					
Giudizio complessivo		Sufficiente

Vista da quattro angolazioni dell'individuo N. 73. Da sinistra a destra, lato N, E, S e O

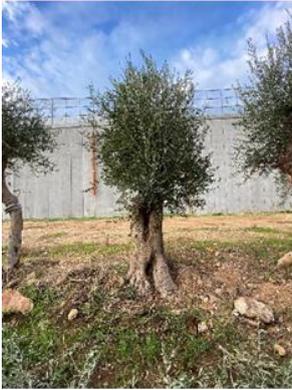
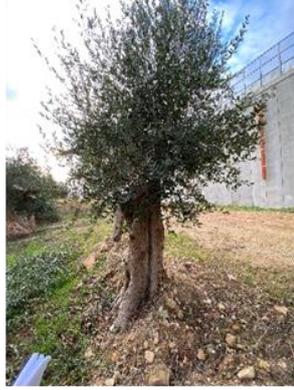
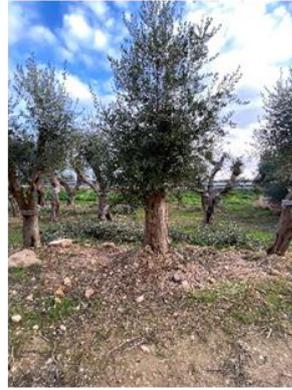
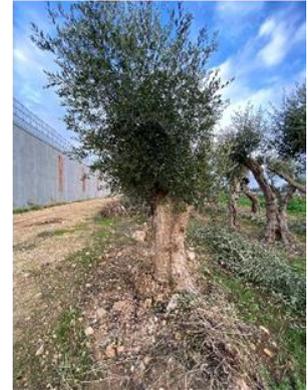
Valutazione disturbo da incendio / animale	Localizzazione	Chioma		Rami	
		Tronco		Ceppaia	
	Diffusione	Localizzata		Estesa	
		Diffusa		A mosaico	
	Entità	Non rilev.	X	Trascurabile	
		Lieve		Moderato	
		Grave		Gravissima	
		Ind. morto		Altro	
note: nessuna					
Giudizio complessivo	Buono

Vista da quattro angolazioni dell'individuo N. 76. Da sinistra a destra, lato S, O, N, E

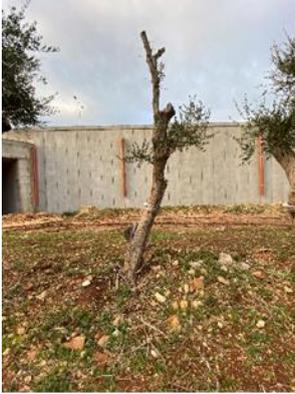
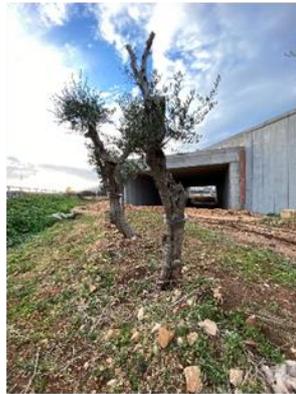
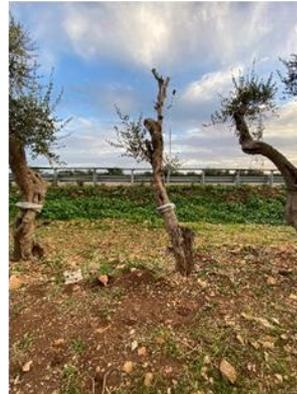
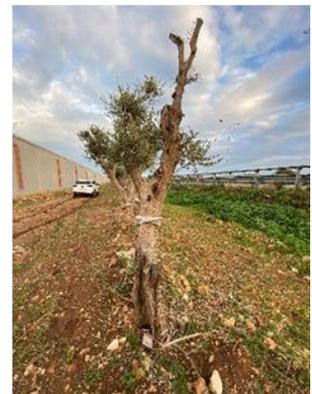
Individuo monitorato		N. 95			
Dati rilievo	Data rilievo	23/11/2023	Condizioni meteo	Sereni	
	Specie	Olea europaea	Gruppo	4	
	Personale tecnico campionario	Lomagistro D.			
Dati dendrometrici	Altezza stimata [m]	4			
	Circonferenza tronco [cm]	120			
	Diametro tronco [cm]	25			
Note: nessuna.					
Valutazione fitosanitaria	Alterazione da patogeni	Assente		Bassa	X
		Media		Alta	
	Malattie fungine o batteriche	Assente	X	Bassa	
		Media		Alta	
	Vigore vegetativo	Assente		Bassa	
		Media	X	Alta	
	Clorosi	Assente	X	Lieve	
		Moderata		Grave	
	Necrosi	Assente	X	Lieve	
Moderata			Grave		
note: nessuna					
Valutazione disturbo antropico	Localizzazione	Chioma		Rami	
		Tronco	X	Ceppaia	
	Diffusione	Localizzata	X	Estesa	
		Diffusa		A mosaico	
	Entità	Non rilev.		Trascurabile	X
		Lieve		Moderato	
		Grave		Gravissima	
		Ind. morto		Altro	
note: segni pregressi da potature					
Valutazione disturbo da incendio / animale	Localizzazione	Chioma		Rami

Tronco		Ceppaia	
	Diffusione	Localizzata		Estesa	
		Diffusa		A mosaico	
	Entità	Non rilev.	X	Trascurabile	
		Lieve		Moderato	
		Grave		Gravissima	
		Ind. morto		Altro	
note: nessuna					
Giudizio complessivo	Buono

Vista da quattro angolazioni dell'individuo N. 95. Da sinistra a destra, lato S, O, N, E

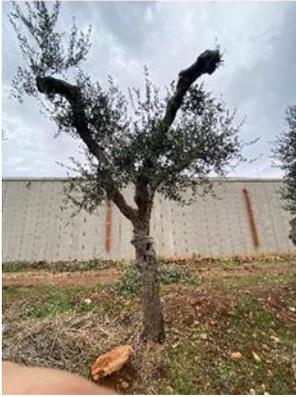
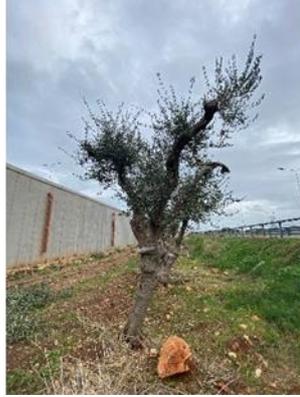
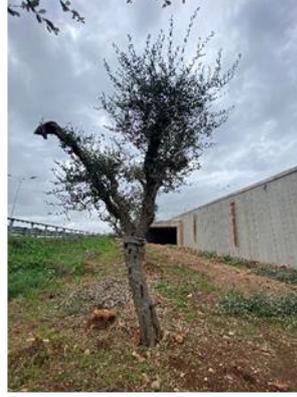
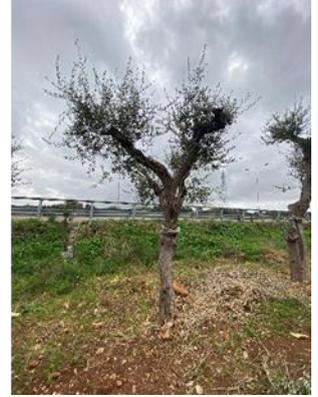
Individuo monitorato	N. 105				
Dati rilievo	Data rilievo	23/11/2023	Condizioni meteo	Sereni	
	Specie	Olea europaea	Gruppo	4	
	Personale tecnico campionario	Lomagistro D.			
Dati dendrometrici	Altezza stimata [m]	3,5			
	Circonferenza tronco [cm]	90			
	Diametro tronco [cm]	50			
Note: non ci sono segni di ricaccio pollonifero dal colletto, la chioma mostra segni di ripresa vegetativa.					
Valutazione fitosanitaria	Alterazione da patogeni	Assente	X	Bassa	
		Media		Alta	
	Malattie fungine o batteriche	Assente	X	Bassa	
		Media		Alta	
	Vigore vegetativo	Assente		Bassa	
		Media		Alta	X
	Clorosi	Assente	X	Lieve	
		Moderata		Grave	
	Necrosi	Assente	X	Lieve	
Moderata			Grave		
note: nessuna					
Valutazione disturbo antropico	Localizzazione	Chioma		Rami	X
		Tronco		Ceppaia	
	Diffusione	Localizzata	X	Estesa	
		Diffusa		A mosaico	
	Entità	Non rilev.		Trascurabile	X
		Lieve		Moderato	
		Grave		Gravissima	
Ind. morto		Altro

note: segni pregressi da potature					
Valutazione disturbo da incendio / animale	Localizzazione	Chioma		Rami	
		Tronco		Ceppaia	
	Diffusione	Localizzata		Estesa	
		Diffusa		A mosaico	
	Entità	Non rilev.	X	Trascurabile	
		Lieve		Moderato	
		Grave		Gravissima	
Ind. morto		Altro			
note: nessuna					
Giudizio complessivo	Buono

Vista da quattro angolazioni dell'individuo N. 105. Da sinistra a destra, lato N, E, S e O

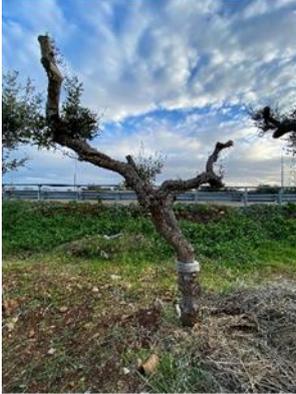
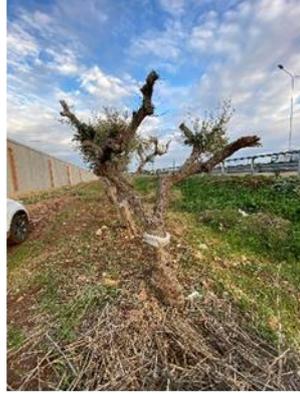
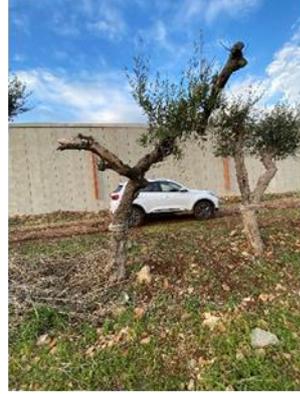
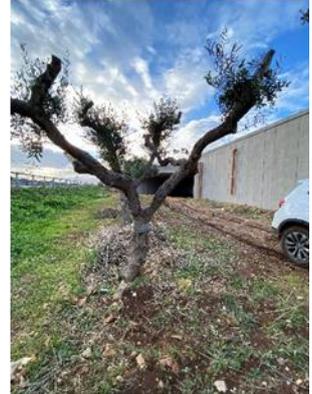
Individuo monitorato		N. 111			
<i>Dati rilievo</i>	<i>Data rilievo</i>	23/11/2023	<i>Condizioni meteo</i>	Sereni	
	<i>Specie</i>	<i>Olea europaea</i>	<i>Gruppo</i>	4	
	<i>Personale tecnico campionario</i>		Lomagistro D.		
<i>Dati dendrometrici</i>	<i>Altezza stimata [m]</i>	3,5			
	<i>Circonferenza tronco [cm]</i>	80			
	<i>Diametro tronco [cm]</i>	25			
Note: individuo dal tronco contorto, con deboli segni di ricaccio pollonifero e ripresa vegetativa dalla chioma parzialmente danneggiata dal passaggio fuoco in annata 2021.					
<i>Valutazione fitosanitaria</i>	Alterazione da patogeni	<i>Assente</i>	X	<i>Bassa</i>	
		<i>Media</i>		<i>Alta</i>	
	Malattie fungine o batteriche	<i>Assente</i>	X	<i>Bassa</i>	
		<i>Media</i>		<i>Alta</i>	
	Vigore vegetativo	<i>Assente</i>		<i>Bassa</i>	
		<i>Media</i>		<i>Alta</i>	X
	Clorosi	<i>Assente</i>	X	<i>Lieve</i>	
		<i>Moderata</i>		<i>Grave</i>	
	Necrosi	<i>Assente</i>	X	<i>Lieve</i>

<i>Moderata</i>			<i>Grave</i>		
note: nessuna					
<i>Valutazione disturbo antropico</i>	Localizzazione	<i>Chioma</i>		<i>Rami</i>	X
		<i>Tronco</i>		<i>Ceppaia</i>	
	Diffusione	<i>Localizzata</i>	X	<i>Estesa</i>	
		<i>Diffusa</i>		<i>A mosaico</i>	
	Entità	<i>Non rilev.</i>		<i>Trascurabile</i>	X
		<i>Lieve</i>		<i>Moderato</i>	
		<i>Grave</i>		<i>Gravissima</i>	
		<i>Ind. morto</i>		<i>Altro</i>	
note: segni pregressi da potature					
<i>Valutazione disturbo da incendio / animale</i>	Localizzazione	<i>Chioma</i>		<i>Rami</i>	
		<i>Tronco</i>		<i>Ceppaia</i>	
	Diffusione	<i>Localizzata</i>		<i>Estesa</i>	
		<i>Diffusa</i>		<i>A mosaico</i>	
	Entità	<i>Non rilev.</i>	X	<i>Trascurabile</i>	
		<i>Lieve</i>		<i>Moderato</i>	
		<i>Grave</i>		<i>Gravissima</i>	
		<i>Ind. morto</i>		<i>Altro</i>	
note: nessuna					
<i>Giudizio complessivo</i>	Buono

Vista da quattro angolazioni dell'individuo N. 111. Da sinistra a destra, lato S, O, N, E

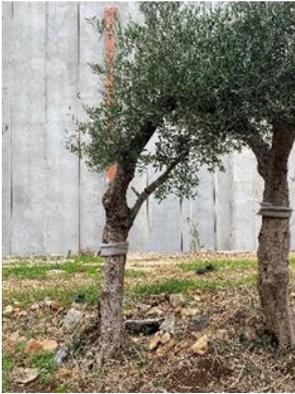
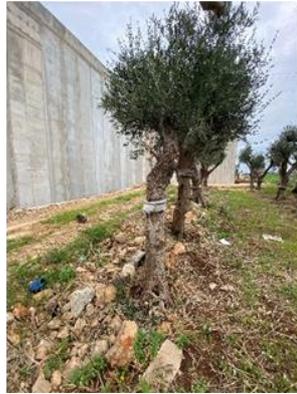
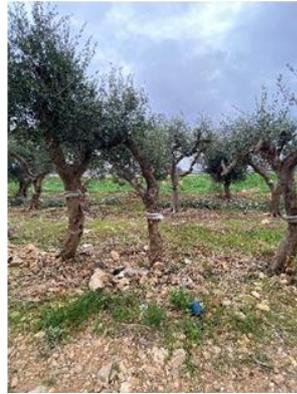
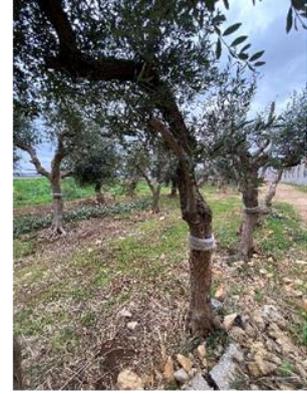
Individuo monitorato	N. 118				
Dati rilievo	Data rilievo	23/11/2023	Condizioni meteo	Sereno	
	Specie	<i>Olea europaea</i>	Gruppo	4	
	Personale tecnico campionario	Lomagistro D.			
Dati dendrometrici	Altezza stimata [m]	3,5			
	Circonferenza tronco [cm]	80			
	Diametro tronco [cm]	25			
Note: nessuna.					
Valutazione fitosanitaria	Alterazione da patogeni	Assente		Bassa	X
		Media		Alta	
	Malattie fungine o batteriche	Assente	X	Bassa	
		Media		Alta	
	Vigore vegetativo	Assente		Bassa	
		Media		Alta	X
	Clorosi	Assente		Lieve	X
		Moderata		Grave	
	Necrosi	Assente	X	Lieve	
	Moderata		Grave		
note: nessuna					
Valutazione disturbo antropico	Localizzazione	Chioma		Rami	
		Tronco	X	Ceppaia	
	Diffusione	Localizzata	X	Estesa	
		Diffusa		A mosaico	
	Entità	Non rilev.		Trascurabile	X
		Lieve		Moderato	
		Grave		Gravissima	
		Ind. morto		Altro	
note: segni pregressi da potature					
Valutazione disturbo da incendio / animale	Localizzazione	Chioma		Rami

Tronco		Ceppaia	
	Diffusione	Localizzata		Estesa	
		Diffusa		A mosaico	
	Entità	Non rilev.	X	Trascurabile	
		Lieve		Moderato	
		Grave		Gravissima	
		Ind. morto		Altro	
note: nessuna					
Giudizio complessivo	Buono

Vista da quattro angolazioni dell'individuo N. 118. Da sinistra a destra, lato S, O, N, E

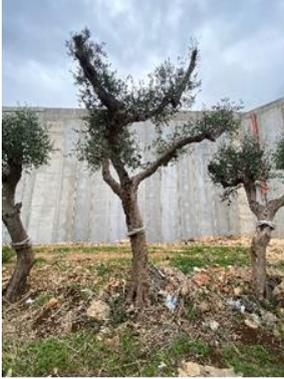
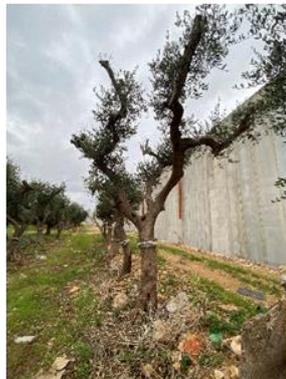
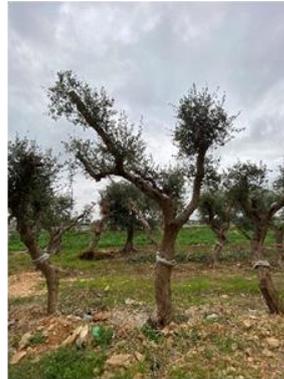
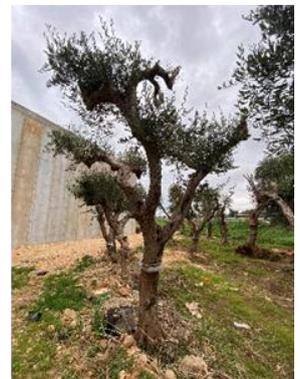
Individuo monitorato		N. 123			
<i>Dati rilievo</i>	<i>Data rilievo</i>	23/11/2023	<i>Condizioni meteo</i>	Sereni	
	<i>Specie</i>	<i>Olea europaea</i>	<i>Gruppo</i>	4	
	<i>Personale tecnico campionario</i>		Lomagistro D.		
<i>Dati dendrometrici</i>	<i>Altezza stimata [m]</i>	3,5			
	<i>Circonferenza tronco [cm]</i>	100			
	<i>Diametro tronco [cm]</i>	25			
Note: individuo di medie dimensioni, con buona ripresa vegetativa su tutta la pianta. Segni di vecchie ferite sul tronco.					
<i>Valutazione fitosanitaria</i>	Alterazione da patogeni	<i>Assente</i>		<i>Bassa</i>	X
		<i>Media</i>		<i>Alta</i>	
	Malattie fungine o batteriche	<i>Assente</i>	X	<i>Bassa</i>	
		<i>Media</i>		<i>Alta</i>	
	Vigore vegetativo	<i>Assente</i>		<i>Bassa</i>	
		<i>Media</i>	X	<i>Alta</i>	
	Clorosi	<i>Assente</i>	X	<i>Lieve</i>	
		<i>Moderata</i>		<i>Grave</i>	
	Necrosi	<i>Assente</i>	X	<i>Lieve</i>	
<i>Moderata</i>			<i>Grave</i>

note: nessuna					
<i>Valutazione disturbo antropico</i>	Localizzazione	<i>Chioma</i>		<i>Rami</i>	
		<i>Tronco</i>	X	<i>Ceppaia</i>	
	Diffusione	<i>Localizzata</i>	X	<i>Estesa</i>	
		<i>Diffusa</i>		<i>A mosaico</i>	
	Entità	<i>Non rilev.</i>		<i>Trascurabile</i>	X
		<i>Lieve</i>		<i>Moderato</i>	
		<i>Grave</i>		<i>Gravissima</i>	
		<i>Ind. morto</i>		<i>Altro</i>	
note: segni pregressi da potature e danni meccanici					
<i>Valutazione disturbo da incendio / animale</i>	Localizzazione	<i>Chioma</i>		<i>Rami</i>	
		<i>Tronco</i>		<i>Ceppaia</i>	
	Diffusione	<i>Localizzata</i>		<i>Estesa</i>	
		<i>Diffusa</i>		<i>A mosaico</i>	
	Entità	<i>Non rilev.</i>	X	<i>Trascurabile</i>	
		<i>Lieve</i>		<i>Moderato</i>	
		<i>Grave</i>		<i>Gravissima</i>	
		<i>Ind. morto</i>		<i>Altro</i>	
note: nessuna					
<i>Giudizio complessivo</i>		Buono

Vista da quattro angolazioni dell'individuo N. 123. Da sinistra a destra, lato S, O, N, E

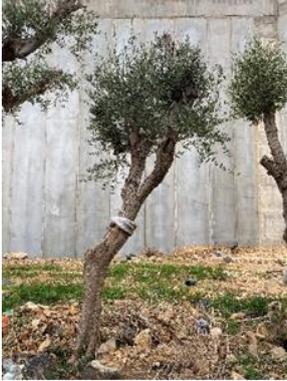
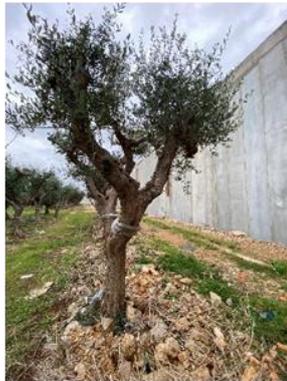
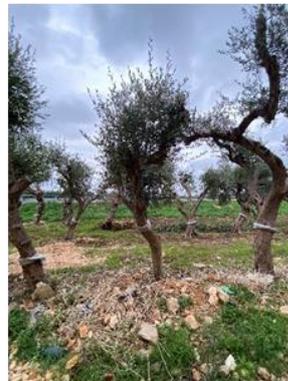
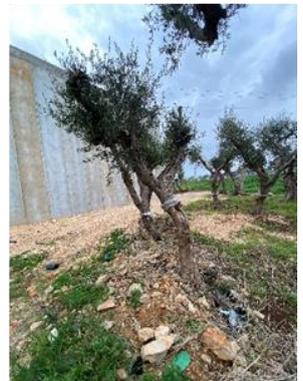
Individuo monitorato		N. 124			
Dati rilievo	Data rilievo	23/11/2023	Condizioni meteo	Sereni	
	Specie	Olea europaea	Gruppo	4	
	Personale tecnico campionario	Lomagistro D.			
Dati dendrometrici	Altezza stimata [m]	3			
	Circonferenza tronco [cm]	70			
	Diametro tronco [cm]	30			
Note: individuo di medie dimensioni, con ricaccio pollonifero dal colletto.					
Valutazione fitosanitaria	Alterazione da patogeni	Assente	X	Bassa	
		Media		Alta	
	Malattie fungine o batteriche	Assente	X	Bassa	
		Media		Alta	
	Vigore vegetativo	Assente		Bassa	
		Media	X	Alta	
	Clorosi	Assente	X	Lieve	
		Moderata		Grave	
	Necrosi	Assente		Lieve	X
Moderata			Grave		
note: nessuna					
Valutazione disturbo antropico	Localizzazione	Chioma		Rami	X
		Tronco		Ceppaia	
	Diffusione	Localizzata	X	Estesa	
		Diffusa		A mosaico	
	Entità	Non rilev.		Trascurabile	X
		Lieve		Moderato	
		Grave		Gravissima	
	Ind. morto		Altro		
note: segni pregressi da potature e danni meccanici

Valutazione disturbo da incendio / animale	Localizzazione	Chioma		Rami	
		Tronco		Ceppaia	
	Diffusione	Localizzata		Estesa	
		Diffusa		A mosaico	
	Entità	Non rilev.	X	Trascurabile	
		Lieve		Moderato	
		Grave		Gravissima	
	Ind. morto		Altro		
note: nessuna					
Giudizio complessivo	Buono

Vista da quattro angolazioni dell'individuo N. 123. Da sinistra a destra, lato S, O, N, E

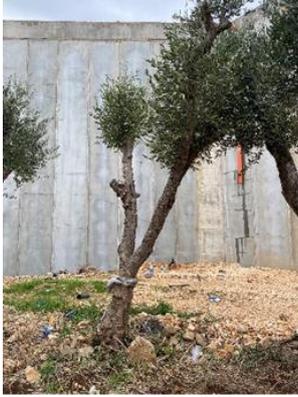
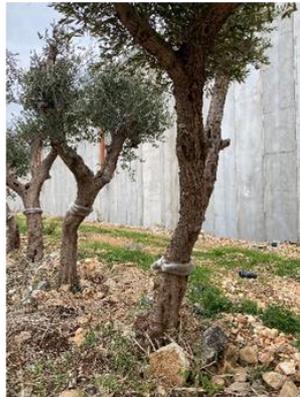
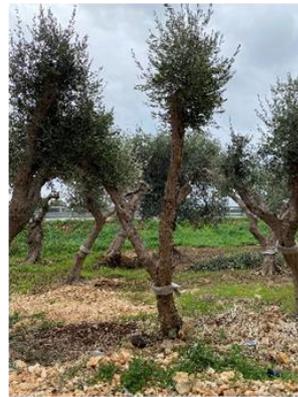
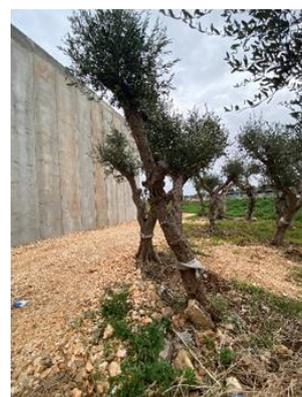
Individuo monitorato	N. 125				
Dati rilievo	Data rilievo	23/11/2023	Condizioni meteo	Sereni	
	Specie	Olea europaea	Gruppo	4	
	Personale tecnico campionario	Lomagistro D.			
Dati dendrometrici	Altezza stimata [m]	3,5			
	Circonferenza tronco [cm]	80			
	Diametro tronco [cm]	30			
Note: nessuna.					
Valutazione fitosanitaria	Alterazione da patogeni	Assente	X	Bassa	
		Media		Alta	
	Malattie fungine o batteriche	Assente	X	Bassa	
		Media		Alta	
	Vigore vegetativo	Assente		Bassa	
		Media		Alta	X
	Clorosi	Assente	X	Lieve	
		Moderata		Grave	
	Necrosi	Assente	X	Lieve	
Moderata			Grave		
note: nessuna					
Valutazione disturbo antropico	Localizzazione	Chioma		Rami	X
		Tronco		Ceppaia	
	Diffusione	Localizzata	X	Estesa	
		Diffusa		A mosaico	
	Entità	Non rilev.		Trascurabile	X
		Lieve		Moderato	
		Grave		Gravissima	
Ind. morto		Altro			
note: segni pregressi da potature					
Valutazione disturbo da incendio / animale	Localizzazione	Chioma		Rami

Tronco		Ceppaia	
	Diffusione	Localizzata		Estesa	
		Diffusa		A mosaico	
	Entità	Non rilev.	X	Trascurabile	
		Lieve		Moderato	
		Grave		Gravissima	
Ind. morto		Altro			
note: nessuna					
Giudizio complessivo	Buono

Vista da quattro angolazioni dell'individuo N. 123. Da sinistra a destra, lato S, O, N, E

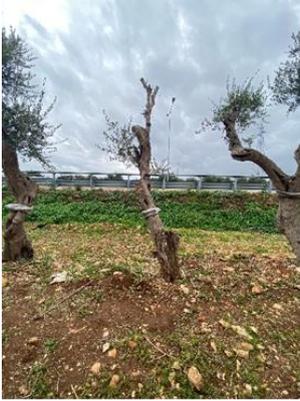
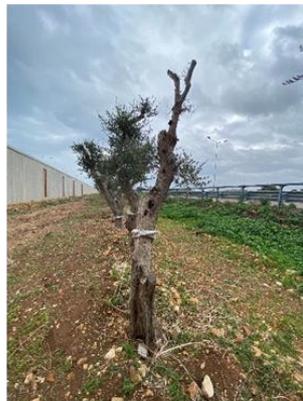
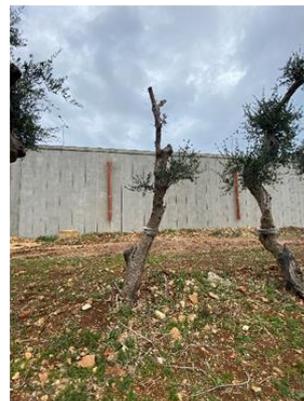
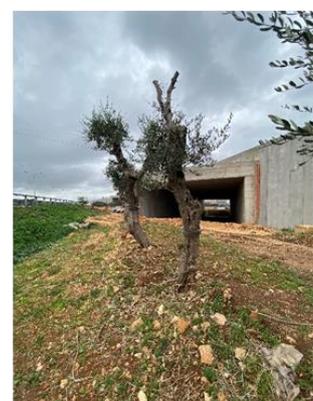
Individuo monitorato		N. 127			
Dati rilievo	Data rilievo	23/11/2023	Condizioni meteo	Sereni	
	Specie	<i>Olea europaea</i>	Gruppo	4	
	Personale tecnico campionario	Lomagistro D.			
Dati dendrometrici	Altezza stimata [m]	4			
	Circonferenza tronco [cm]	75			
	Diametro tronco [cm]	40			
Note: individuo di medie dimensioni, con ripresa vegetativa.					
Valutazione fitosanitaria	Alterazione da patogeni	Assente	X	Bassa	
		Media		Alta	
	Malattie fungine o batteriche	Assente	X	Bassa	
		Media		Alta	
	Vigore vegetativo	Assente		Bassa	X
		Media		Alta	
	Clorosi	Assente	X	Lieve	
		Moderata		Grave	
	Necrosi	Assente	X	Lieve	
Moderata			Grave		
note: nessuna					
Valutazione disturbo antropico	Localizzazione	Chioma		Rami	X
		Tronco	X	Ceppaia	
	Diffusione	Localizzata	X	Estesa	
		Diffusa		A mosaico	
	Entità	Non rilev.		Trascurabile	X
		Lieve		Moderato	
		Grave		Gravissima	
		Ind. morto		Altro	
note: segni pregressi da potature

Valutazione disturbo da incendio / animale	Localizzazione	Chioma		Rami	
		Tronco		Ceppaia	
	Diffusione	Localizzata		Estesa	
		Diffusa		A mosaico	
	Entità	Non rilev.	X	Trascurabile	
		Lieve		Moderato	
		Grave		Gravissima	
		Ind. morto		Altro	
note: nessuna					
Giudizio complessivo	Buono

Vista da quattro angolazioni dell'individuo N. 123. Da sinistra a destra, lato N, E, S e O

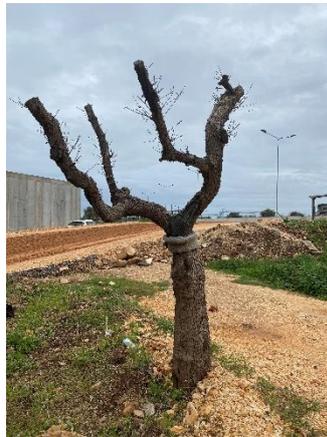
Individuo monitorato		N. 131			
<i>Dati rilievo</i>	<i>Data rilievo</i>	23/11/2023	<i>Condizioni meteo</i>	Sereni	
	<i>Specie</i>	<i>Olea europaea</i>	<i>Gruppo</i>	4	
	<i>Personale tecnico campionario</i>		Lomagistro D.		
<i>Dati dendrometrici</i>	<i>Altezza stimata [m]</i>	3			
	<i>Circonferenza tronco [cm]</i>	70			
	<i>Diametro tronco [cm]</i>	30			
Note: individuo morto.					
<i>Valutazione fitosanitaria</i>	Alterazione da patogeni	<i>Assente</i>	X	<i>Bassa</i>	
		<i>Media</i>		<i>Alta</i>	
	Malattie fungine o batteriche	<i>Assente</i>	X	<i>Bassa</i>	
		<i>Media</i>		<i>Alta</i>	
	Vigore vegetativo	<i>Assente</i>	X	<i>Bassa</i>	
		<i>Media</i>		<i>Alta</i>	
	Clorosi	<i>Assente</i>	X	<i>Lieve</i>	
		<i>Moderata</i>		<i>Grave</i>	
	Necrosi	<i>Assente</i>	X	<i>Lieve</i>	
<i>Moderata</i>			<i>Grave</i>		
note: nessuna					
<i>Valutazione disturbo antropico</i>	Localizzazione	<i>Chioma</i>		<i>Rami</i>	
		<i>Tronco</i>		<i>Ceppaia</i>

Diffusione	<i>Localizzata</i>		<i>Estesa</i>	
		<i>Diffusa</i>		<i>A mosaico</i>	
	Entità	<i>Non rilev.</i>		<i>Trascurabile</i>	
		<i>Lieve</i>		<i>Moderato</i>	
		<i>Grave</i>		<i>Gravissima</i>	
		<i>Ind. morto</i>		<i>Altro</i>	
note: segni pregressi da potature					
<i>Valutazione disturbo da incendio / animale</i>	Localizzazione	<i>Chioma</i>		<i>Rami</i>	
		<i>Tronco</i>		<i>Ceppaia</i>	
	Diffusione	<i>Localizzata</i>		<i>Estesa</i>	
		<i>Diffusa</i>		<i>A mosaico</i>	
	Entità	<i>Non rilev.</i>		<i>Trascurabile</i>	
		<i>Lieve</i>		<i>Moderato</i>	
		<i>Grave</i>		<i>Gravissima</i>	
		<i>Ind. morto</i>		<i>Altro</i>	
note: nessuna					
<i>Giudizio complessivo</i>		fallanza

Individuo morto

Si confermano nella campagna di autunno 2023 le 5 fallanze registrate anche nelle precedenti campagne primaverili e autunnali dell'anno 2022.

FALLANZE - N° INDIVIDUO	GRUPPO
29	4
78	4
114	3
115	3
131	2

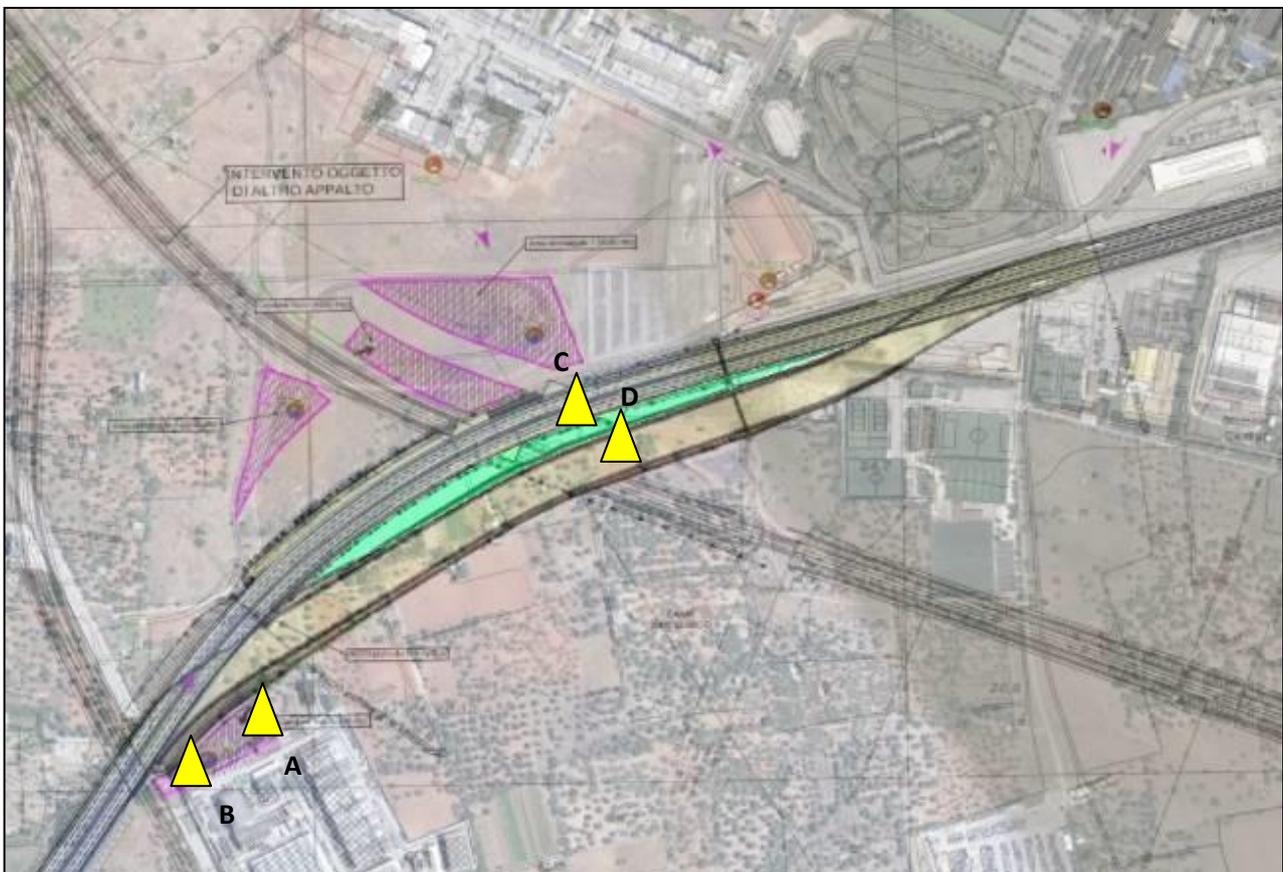
L'indagine in oggetto è stata svolta presso le aree di cantiere identificate per lo stoccaggio temporaneo delle terre di scotico, così come individuate nella planimetria seguente.

Localizzazione dei cumuli di terreno vegetali presso le aree di cantiere

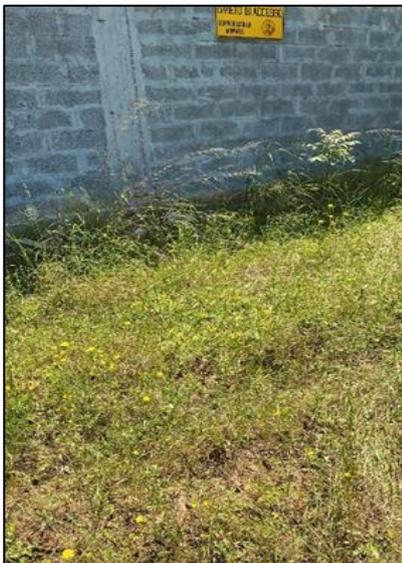
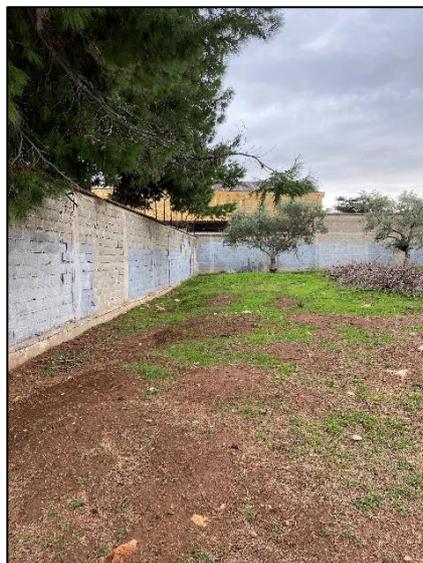
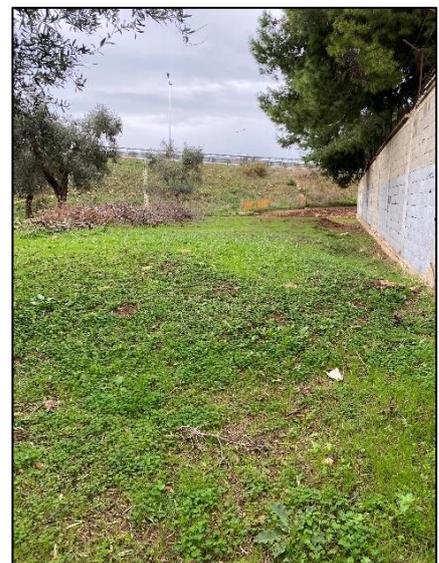
Sito	Cantiere sud	Identificativo cumulo	Cumulo A
Tipo di indagine	Verifica cumulo terreno vegetale		
DESCRIZIONE DEI CUMULI			
Esposizione	Direzione NW.		
Pendenza	Variabile (non superiore ai 5°)		
Provenienza del cumulo	Area nuovo rilevato		
Altezza media del cumulo	H media 30 cm		
Presenza rifiuti	<input type="checkbox"/> SI <input checked="" type="checkbox"/> NO		
Presenza commistione di terreno sterile e vegetale	Presenza di terreno vegetale, resti vegetali.		
VEGETAZIONE			
Verifica attecchimento idrosemina	Non rilevabile		
Presenza infestanti <input checked="" type="checkbox"/> SI <input type="checkbox"/> NO	Come evidenziato dalle foto, terreno sottoposto a pulizia infestanti di recente. Presenza di ricaccio di <i>Cynodon dactylon</i> e <i>Cichorium intybus</i> .

A sinistra, aspetto primaverile del Cumulo A a maggio 2023; a destra, due immagini relative allo stesso cumulo a novembre 2023
