LINEA BARI-LECCE - RIASSETTO NODO DI BARI

OPERE DI VIABILITA': VARIANTE ALTIMETRICA TANGENZIALE DI BARI

Monitoraggio Ambientale

RELAZIONE DI SINTESI - INVIO 9

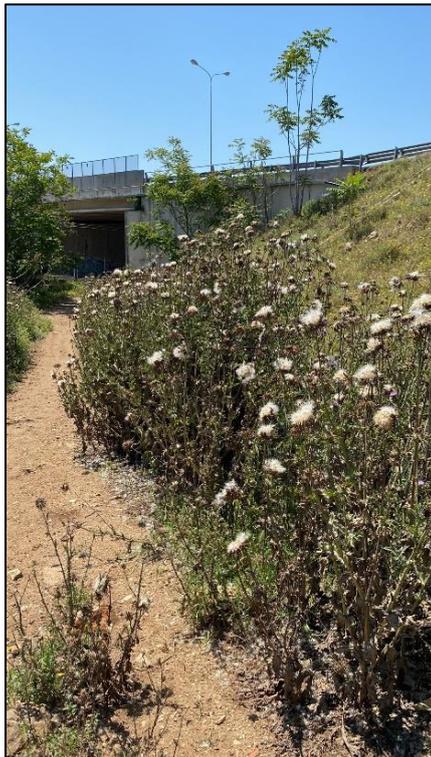
Sito	Cantiere sud	Identificativo cumulo	Cumulo B
Tipo di indagine	Verifica cumulo terreno vegetale		
DESCRIZIONE DEI CUMULI			
Esposizione	Direzione NW.		
Pendenza	Variabile (non superiore ai 60°)		
Provenienza del cumulo	Non identificabile nell'ambito del cantiere		
Altezza media del cumulo	2 m		
Presenza rifiuti	<input type="checkbox"/> SI <input checked="" type="checkbox"/> NO		
Presenza commistione di terreno sterile e vegetale	Presenza di roccia.		
VEGETAZIONE			
Verifica attecchimento idrosemina	Non rilevabile		
Presenza infestanti <input checked="" type="checkbox"/> SI <input type="checkbox"/> NO	Dalle foto emergono giovani infestanti tipiche del periodo autunno-invernale come <i>Cynodon dactylon</i> e <i>Cichorium intybus</i> .

A sinistra, aspetto del Cumulo B a maggio 2023; a destra, aspetto primaverile dello stesso Cumulo a novembre 2023.

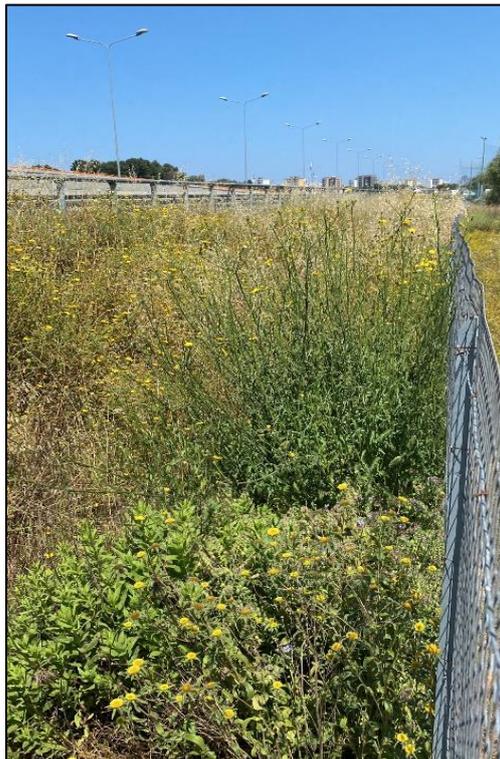
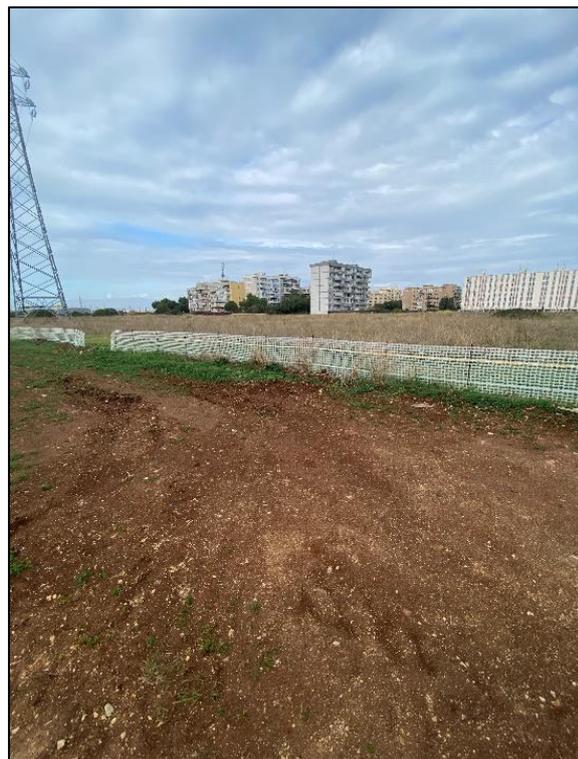
Sito	Area Stoccaggio 1	Identificativo cumulo	Cumulo C
Tipo di indagine	Verifica cumulo terreno vegetale		
DESCRIZIONE DEI CUMULI			
Esposizione	Direzione NW-SE.		
Pendenza	-		
Provenienza del cumulo	Area di cantiere		
Altezza media del cumulo	-		
Presenza rifiuti	<input type="checkbox"/> SI <input checked="" type="checkbox"/> NO		
Presenza commistione di terreno sterile e vegetale	Commistione di materiale vegetale, roccia e terra.		
VEGETAZIONE			
Verifica attecchimento idrosemina	Non rilevabile		
Presenza infestanti <input checked="" type="checkbox"/> SI <input type="checkbox"/> NO	Presenza di giovani individui di <i>Cichorium intybus</i> a seguito di rimodellamento del cumulo

Sulla sinistra, aspetto del Cumulo C nel maggio del 2023; a destra, aspetto dello stesso Cumulo a novembre 2023

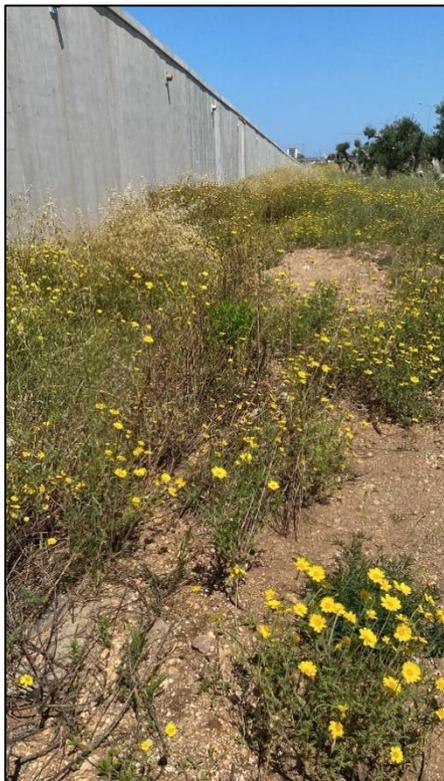
Sito	Area Stoccaggio 1	Identificativo cumulo	Cumulo D
Tipo di indagine	Verifica cumulo terreno vegetale		
DESCRIZIONE DEI CUMULI			
Esposizione	Direzione WSW-ENE		
Pendenza	Variabile (non superiore ai 60°)		
Provenienza del cumulo	Area di cantiere		
Altezza media del cumulo	0,5 m		
Presenza rifiuti	<input type="checkbox"/> SI <input checked="" type="checkbox"/> NO		
Presenza commistione di terreno sterile e vegetale	Commistione di materiale vegetale, roccia e terra.		
VEGETAZIONE			
Verifica attecchimento idrosemina	Non rilevabile		
Presenza infestanti <input checked="" type="checkbox"/> SI <input type="checkbox"/> NO	La vegetazione presente sul cumulo è coerente con il contesto vegetale e ruderale circostante, presentando una ripresa vegetazionale a seguito di pulizia.

Aspetto del Cumulo D nella campagna di maggio 2023 a sinistra e nella campagna di novembre 2023 a destra

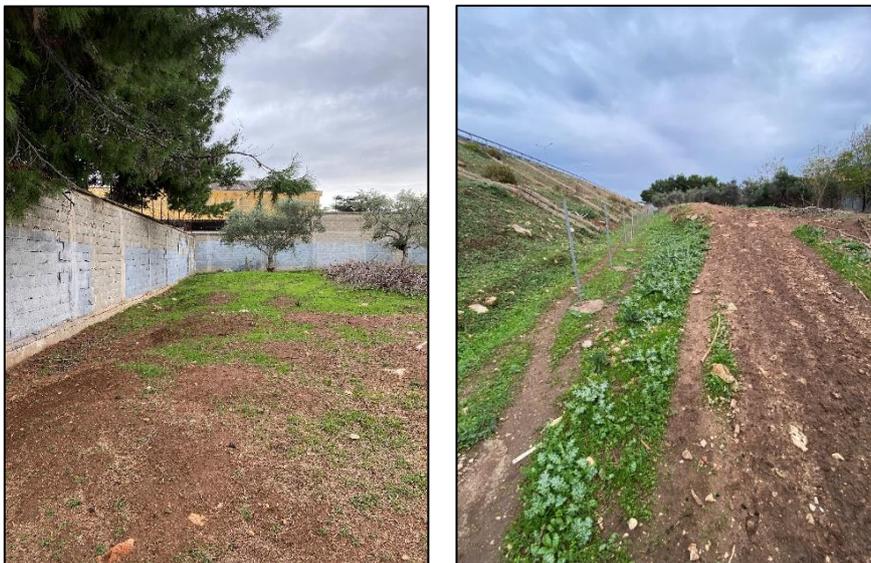
- sui Cumuli A e B, situati presso l'area Cantiere Sud, adiacente alla Caserma Militare, è stato effettuato un recente intervento di sfalcio della vegetazione.

Aspetto dei due Cumuli nei pressi dell'area militare (a sinistra Cumulo A; a destra cumulo B)

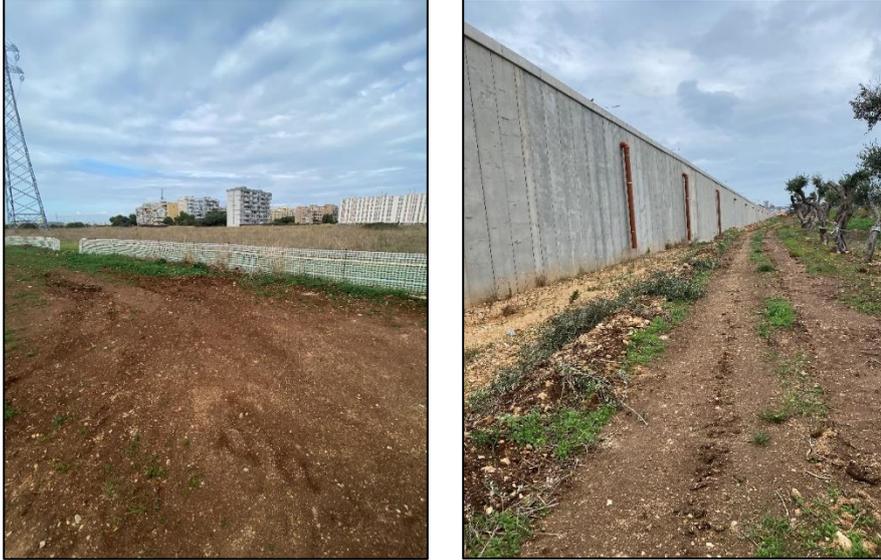
- sui Cumuli C e D è stato effettuato un recente intervento di sfalcio della vegetazione e rimodellamento.

A sinistra, aspetto del Cumulo C; a destra, aspetto del cumulo D.

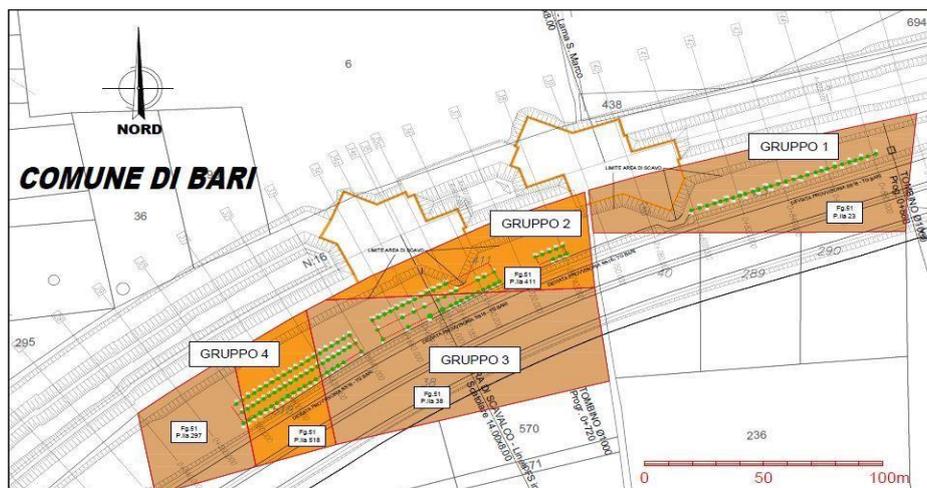
- Lotto 1: Gruppo 4 (62 ulivi);
- Lotto 2: Gruppo 3 (37 ulivi) e Gruppo 2 (8 ulivi), attraversato e suddiviso in due gruppi dallo scatolare del cantiere e Gruppo 1, che comprende i 28 ulivi trapiantati una seconda volta.

Planimetria della nuova disposizione degli ulivi secondo i 4 nuovi Gruppi

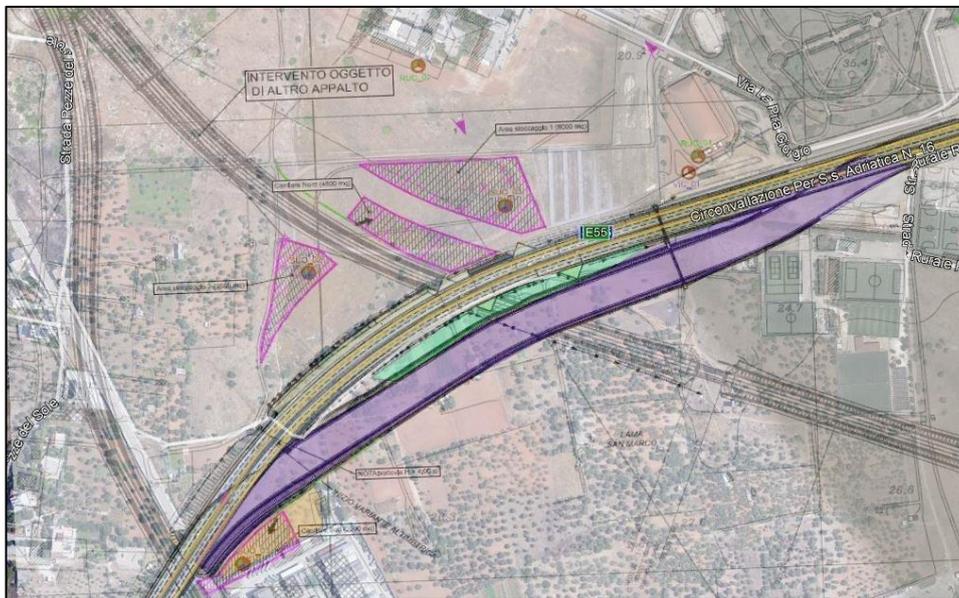
L’indagine in oggetto è stata svolta presso l’area di cantiere dove sono stati reimpiantati i 135 individui arborei di *Olea europaea* (area in verde riportata nello stralcio sottostante), secondo un sesto di impianto di 2.5 m x 2.5 m, che in alcuni casi si presenta ridotto fino a 1.5 m x 1.5 m; tali lotti sono posti nell’area interclusa tra i due assi stradali, la sede attuale della tangenziale e il rilevato della variante della tangenziale in costruzione.

Localizzazione degli ulivi trapiantati (in verde)

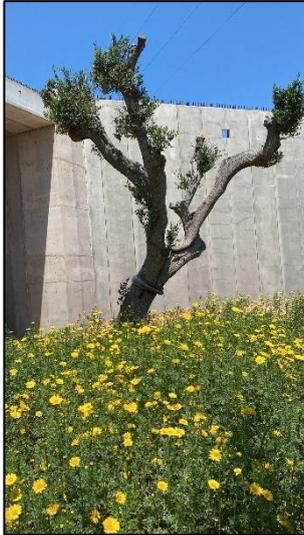
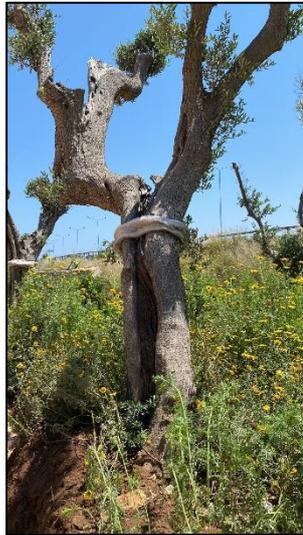
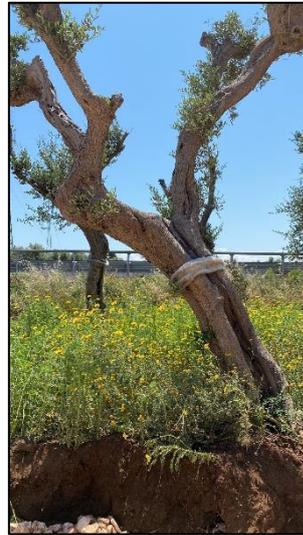
A sinistra ripresa vegetativa pollonifera primaverile; a destra, aspetto del fusto

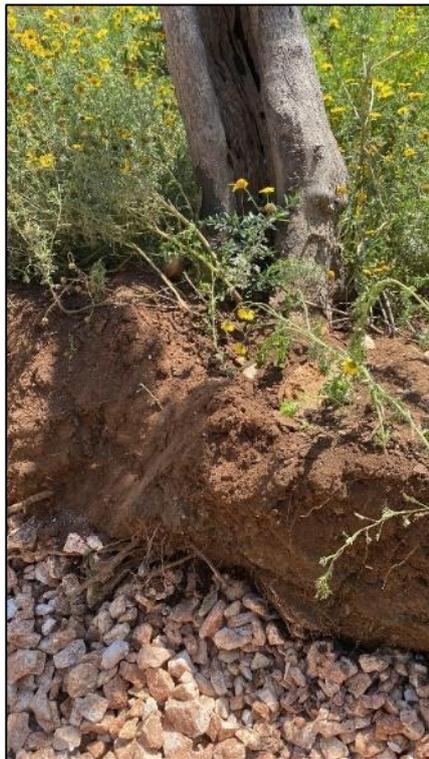
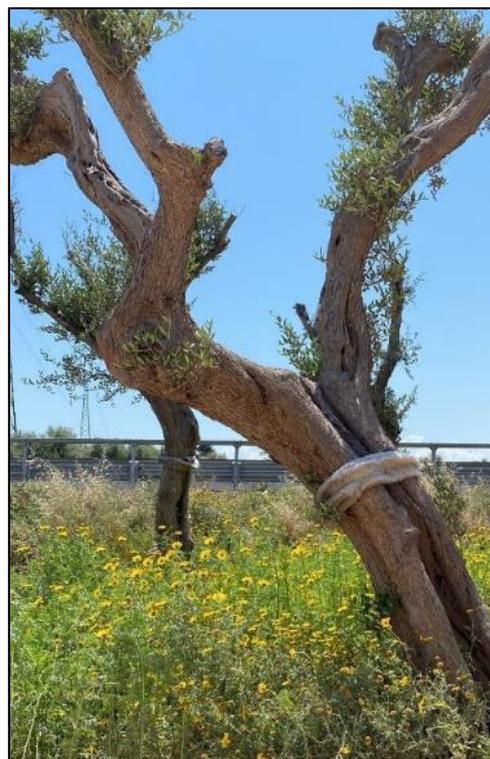
<i>Individuo monitorato</i>		N. 25			
<i>Dati rilievo</i>	<i>Data rilievo</i>	23/05/2023	<i>Condizioni meteo</i>	Sereni	
	<i>Specie</i>	<i>Olea europaea</i>	<i>Gruppo</i>	4	
	<i>Personale tecnico campionario</i>		Lomagistro D.		
<i>Dati dendrometrici</i>	<i>Altezza stimata [m]</i>	4,5			
	<i>Circonferenza tronco [cm]</i>	190			
	<i>Diametro tronco [cm]</i>	60			
Note: tronco con conformazione irregolare					
<i>Valutazione fitosanitaria</i>	Alterazione da patogeni	<i>Assente</i>	X	<i>Bassa</i>	
		<i>Media</i>		<i>Alta</i>	
	Malattie fungine o batteriche	<i>Assente</i>	X	<i>Bassa</i>	
		<i>Media</i>		<i>Alta</i>	
	Vigore vegetativo	<i>Assente</i>		<i>Bassa</i>	
		<i>Media</i>	X	<i>Alta</i>	
	Clorosi	<i>Assente</i>	X	<i>Lieve</i>	
		<i>Moderata</i>		<i>Grave</i>	
	Necrosi	<i>Assente</i>	X	<i>Lieve</i>	
<i>Moderata</i>			<i>Grave</i>		
note: nessuna					
<i>Valutazione disturbo antropico</i>	Localizzazione	<i>Chioma</i>		<i>Rami</i>	X

<i>Tronco</i>		<i>Ceppaia</i>	
	Diffusione	<i>Localizzata</i>	X	<i>Estesa</i>	
		<i>Diffusa</i>		<i>A mosaico</i>	
	Entità	<i>Non rilev.</i>		<i>Trascurabile</i>	X
		<i>Lieve</i>		<i>Moderato</i>	
		<i>Grave</i>		<i>Gravissima</i>	
<i>Ind. morto</i>		<i>Altro</i>			
note: segni da taglio e danni meccanici pregressi					
<i>Valutazione disturbo da incendio / animale</i>	Localizzazione	<i>Chioma</i>		<i>Rami</i>	
		<i>Tronco</i>		<i>Ceppaia</i>	
	Diffusione	<i>Localizzata</i>		<i>Estesa</i>	
		<i>Diffusa</i>		<i>A mosaico</i>	
	Entità	<i>Non rilev.</i>	X	<i>Trascurabile</i>	
		<i>Lieve</i>		<i>Moderato</i>	
		<i>Grave</i>		<i>Gravissima</i>	
<i>Ind. morto</i>		<i>Altro</i>			
note: nessuna					
<i>Giudizio complessivo</i>	Buono

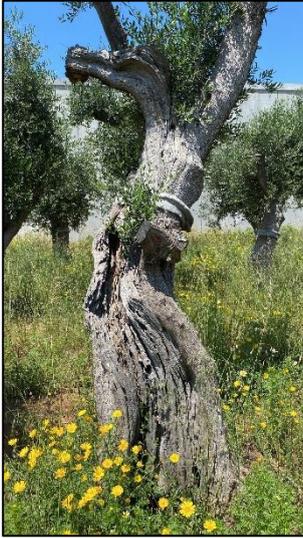
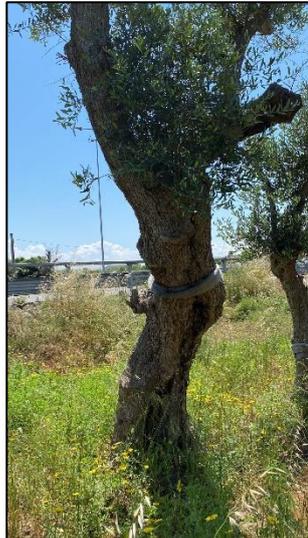
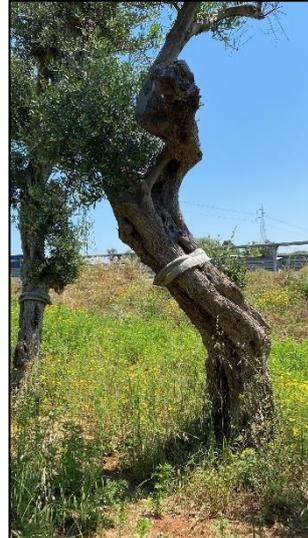
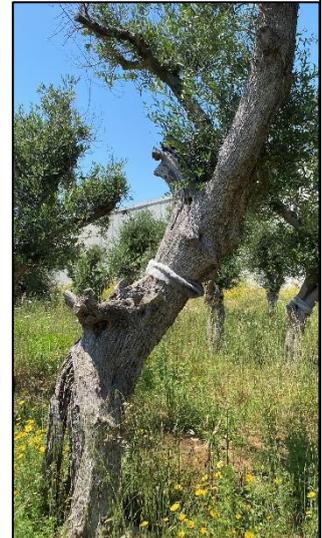
Vista da quattro angolazioni dell’individuo N. 25. Da sinistra a destra, lato S, O, N, E

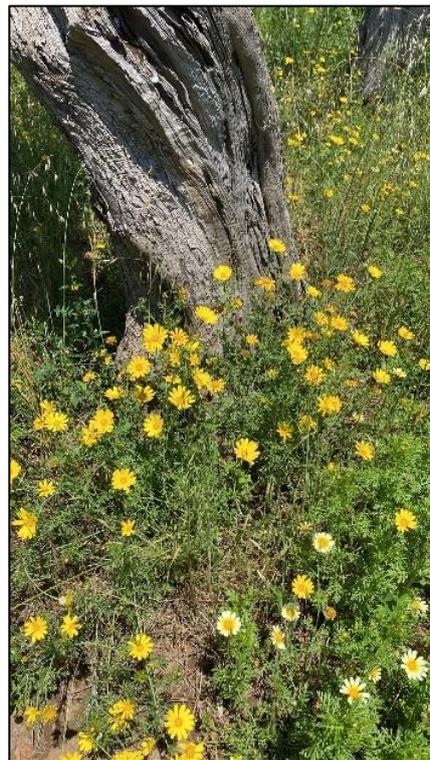
Dettagli del colletto e del fusto

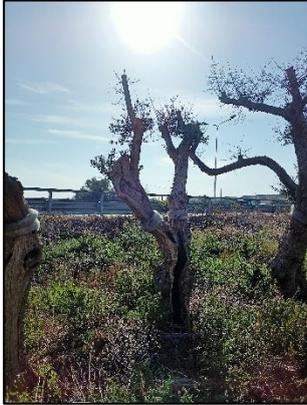
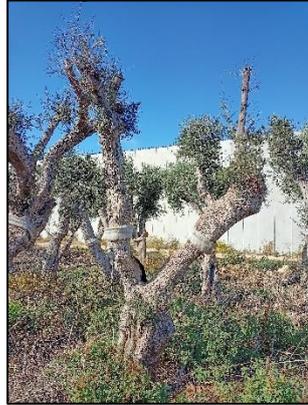
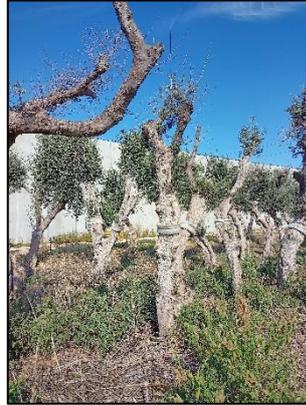
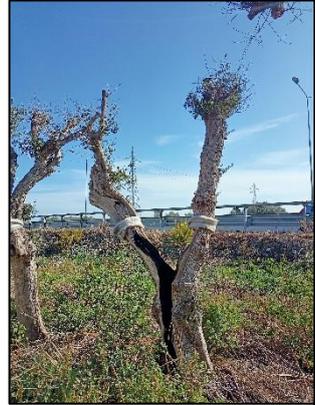
note: nessuna					
<i>Valutazione disturbo antropico</i>	Localizzazione	<i>Chioma</i>		<i>Rami</i>	X
		<i>Tronco</i>		<i>Ceppaia</i>	
	Diffusione	<i>Localizzata</i>	X	<i>Estesa</i>	
		<i>Diffusa</i>		<i>A mosaico</i>	
	Entità	<i>Non rilev.</i>		<i>Trascurabile</i>	
		<i>Lieve</i>	X	<i>Moderato</i>	
		<i>Grave</i>		<i>Gravissima</i>	
		<i>Ind. morto</i>		<i>Altro</i>	
note: segni pregressi da potature					
<i>Valutazione disturbo da incendio / animale</i>	Localizzazione	<i>Chioma</i>		<i>Rami</i>	
		<i>Tronco</i>	X	<i>Ceppaia</i>	
	Diffusione	<i>Localizzata</i>		<i>Estesa</i>	
		<i>Diffusa</i>	X	<i>A mosaico</i>	
	Entità	<i>Non rilev.</i>		<i>Trascurabile</i>	
		<i>Lieve</i>		<i>Moderato</i>	
		<i>Grave</i>	X	<i>Gravissima</i>	
		<i>Ind. morto</i>		<i>Altro</i>	
note: segni pregressi di passaggio fuoco del 2021					
<i>Giudizio complessivo</i>		Sufficiente

Vista da quattro angolazioni dell’individuo N. 32. Da sinistra a destra, lato S, O, N, E

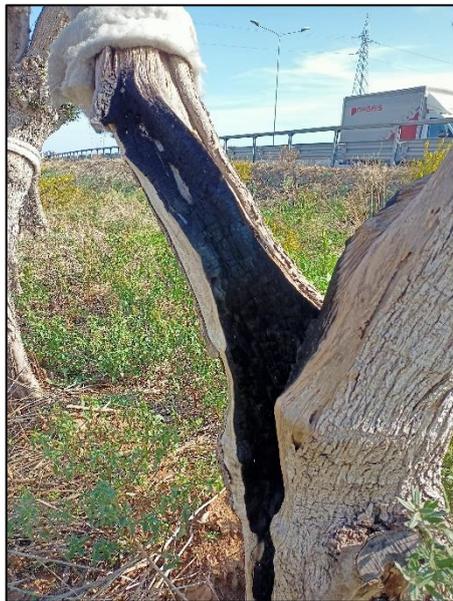
A sinistra, foto passaggio fuoco; a destra, succhione nella parte bassa del tronco

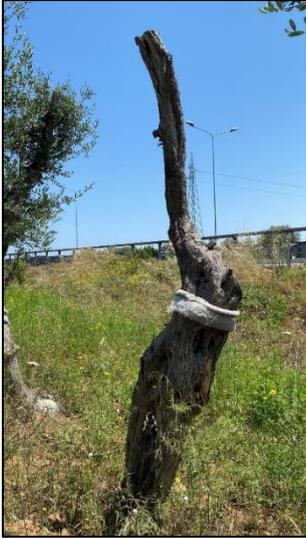
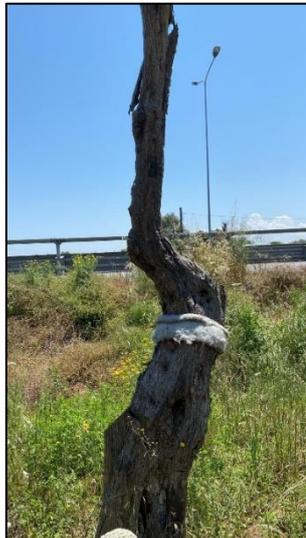
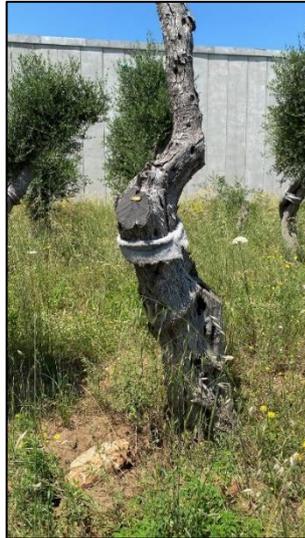
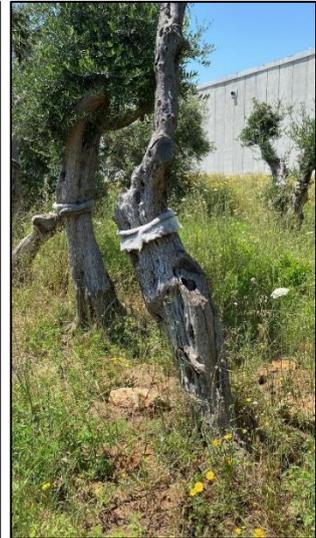
<i>Tronco</i>	X	<i>Ceppaia</i>	
	Diffusione	<i>Localizzata</i>		<i>Estesa</i>	
		<i>Diffusa</i>	X	<i>A mosaico</i>	
	Entità	<i>Non rilev.</i>		<i>Trascurabile</i>	
		<i>Lieve</i>		<i>Moderato</i>	
		<i>Grave</i>	X	<i>Gravissima</i>	
		<i>Ind. morto</i>		<i>Altro</i>	
note: segni pregressi da potature					
<i>Valutazione disturbo da incendio / animale</i>	Localizzazione	<i>Chioma</i>		<i>Rami</i>	
		<i>Tronco</i>		<i>Ceppaia</i>	
	Diffusione	<i>Localizzata</i>		<i>Estesa</i>	
		<i>Diffusa</i>		<i>A mosaico</i>	
	Entità	<i>Non rilev.</i>	X	<i>Trascurabile</i>	
		<i>Lieve</i>		<i>Moderato</i>	
		<i>Grave</i>		<i>Gravissima</i>	
		<i>Ind. morto</i>		<i>Altro</i>	
note: nessuna					
<i>Giudizio complessivo</i>		Fallanza

Vista da quattro angolazioni dell’individuo N. 53. Da sinistra a destra, lato N, E, S

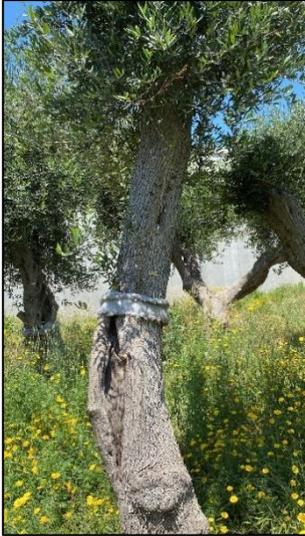
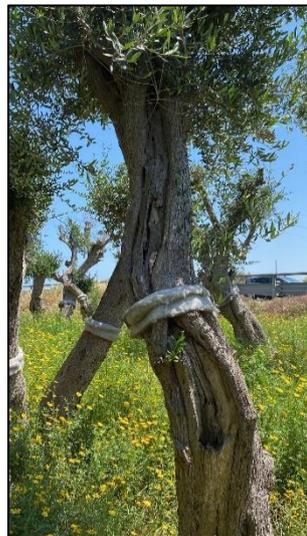
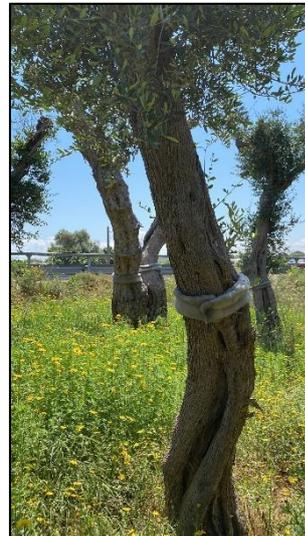
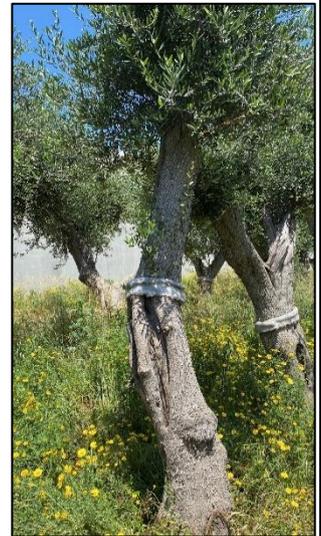
Diffusione	<i>Localizzata</i>	X	<i>Estesa</i>	
		<i>Diffusa</i>		<i>A mosaico</i>	
	Entità	<i>Non rilev.</i>		<i>Trascurabile</i>	
		<i>Lieve</i>	X	<i>Moderato</i>	
		<i>Grave</i>		<i>Gravissima</i>	
		<i>Ind. morto</i>		<i>Altro</i>	
note: segni pregressi da potature					
<i>Valutazione disturbo da incendio / animale</i>	Localizzazione	<i>Chioma</i>		<i>Rami</i>	
		<i>Tronco</i>		<i>Ceppaia</i>	
	Diffusione	<i>Localizzata</i>		<i>Estesa</i>	
		<i>Diffusa</i>		<i>A mosaico</i>	
	Entità	<i>Non rilev.</i>	X	<i>Trascurabile</i>	
		<i>Lieve</i>		<i>Moderato</i>	
		<i>Grave</i>		<i>Gravissima</i>	
		<i>Ind. morto</i>		<i>Altro</i>	
note: nessuna					
<i>Giudizio complessivo</i>	Buono

Vista da quattro angolazioni dell’individuo N. 56. Da sinistra a destra, lato S, O, N, E

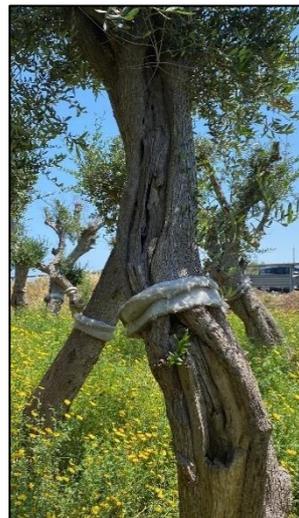
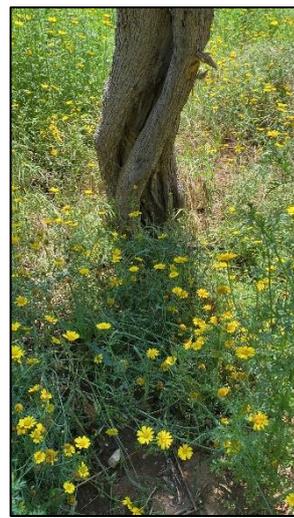
A sinistra, dettaglio succhione; a destra, colletto radicale

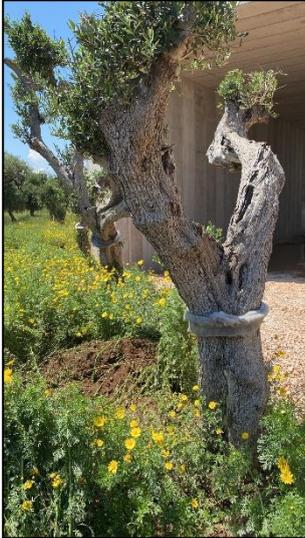
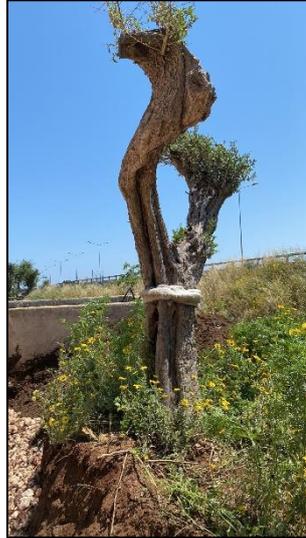
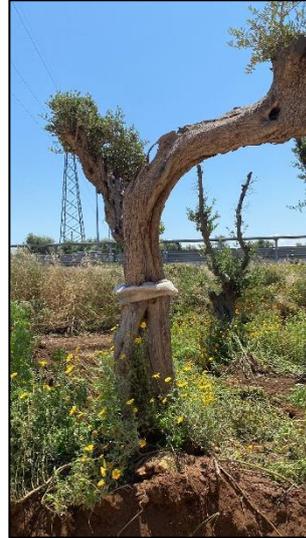
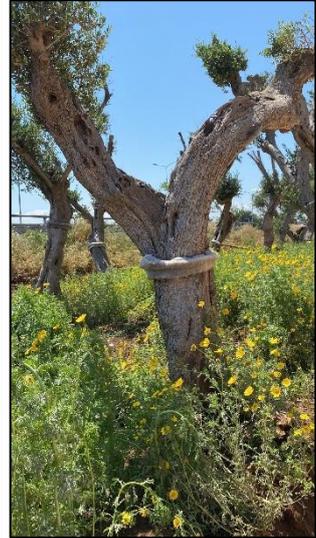
<i>Tronco</i>	X	<i>Ceppaia</i>	
	Diffusione	<i>Localizzata</i>		<i>Estesa</i>	
		<i>Diffusa</i>	X	<i>A mosaico</i>	
	Entità	<i>Non rilev.</i>		<i>Trascurabile</i>	
		<i>Lieve</i>	X	<i>Moderato</i>	
		<i>Grave</i>		<i>Gravissima</i>	
	<i>Ind. morto</i>		<i>Altro</i>		
note: segni pregressi da potature					
<i>Valutazione disturbo da incendio / animale</i>	Localizzazione	<i>Chioma</i>		<i>Rami</i>	
		<i>Tronco</i>		<i>Ceppaia</i>	
	Diffusione	<i>Localizzata</i>		<i>Estesa</i>	
		<i>Diffusa</i>		<i>A mosaico</i>	
	Entità	<i>Non rilev.</i>	X	<i>Trascurabile</i>	
		<i>Lieve</i>		<i>Moderato</i>	
		<i>Grave</i>		<i>Gravissima</i>	
	<i>Ind. morto</i>		<i>Altro</i>		
note: nessuna					
<i>Giudizio complessivo</i>		Sufficiente

Vista da quattro angolazioni dell’individuo N. 67. Da sinistra a destra, lato S, O, N, E

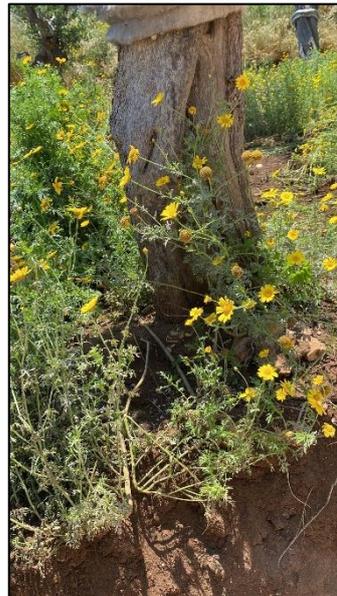
Dettaglio colletto radicale con ricaccio pollonifero

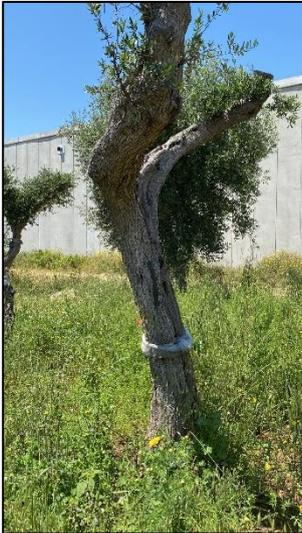
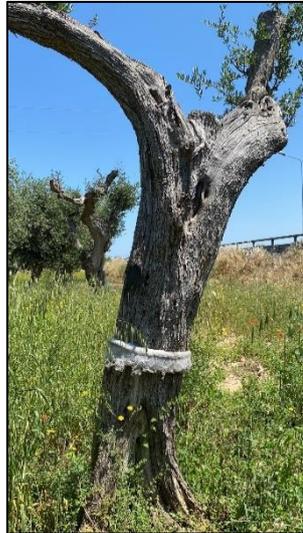
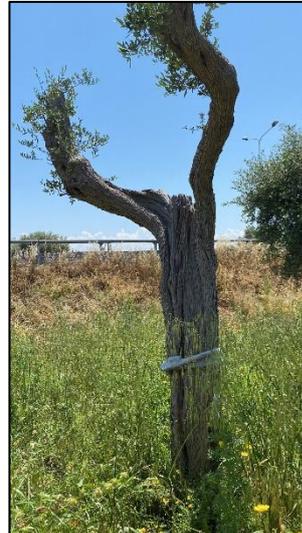
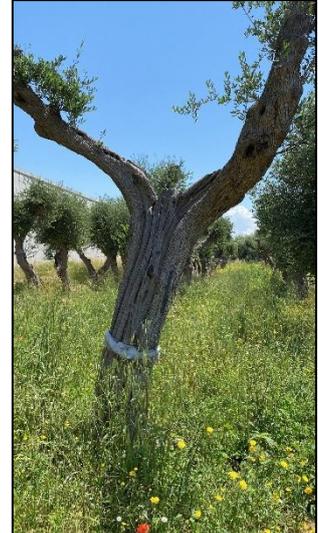
Tronco		Ceppaia	
	Diffusione	Localizzata		Estesa	
		Diffusa		A mosaico	
	Entità	Non rilev.	X	Trascurabile	
		Lieve		Moderato	
		Grave		Gravissima	
	Ind. morto		Altro		
note: nessuna					
Giudizio complessivo		Sufficiente

Vista da quattro angolazioni dell'individuo N. 73. Da sinistra a destra, lato N, E, S e O

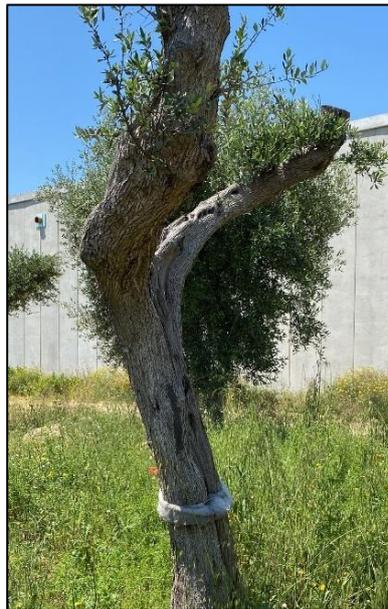
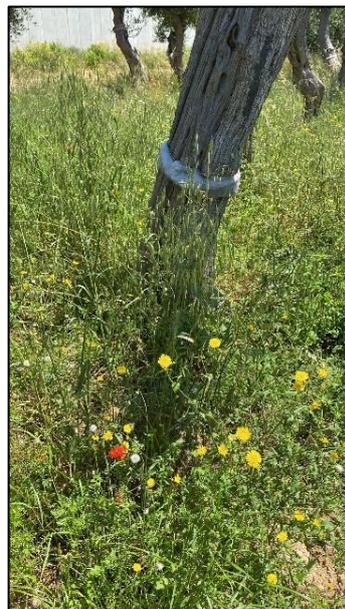
A sinistra, getti fogliari dai rami apicali; a destra, colletto radicale

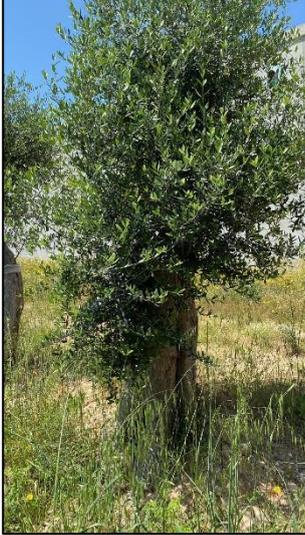
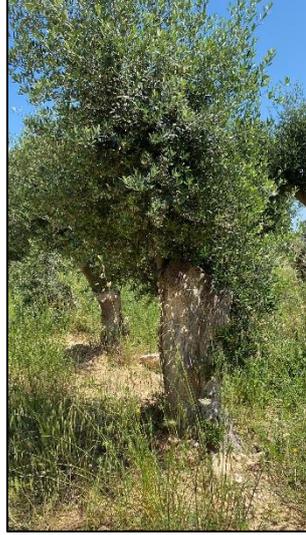
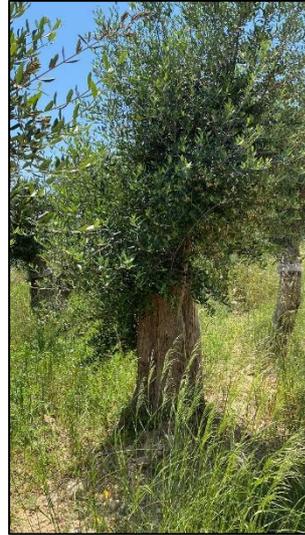
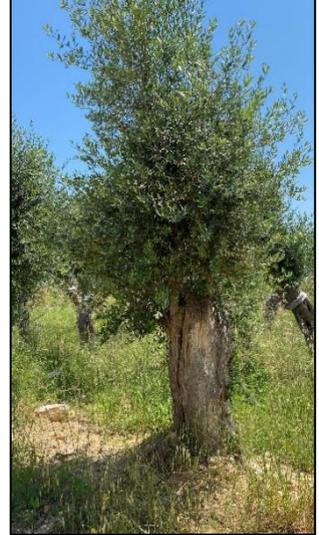
Individuo monitorato		N. 76			
Dati rilievo	Data rilievo	23/05/2023	Condizioni meteo	Sereni	
	Specie	<i>Olea europaea</i>	Gruppo	4	
	Personale tecnico campionario	Lomagistro D.			
Dati dendrometrici	Altezza stimata [m]	2			
	Circonferenza tronco [cm]	160			
	Diametro tronco [cm]	50			
Note: ripresa vegetativa continuativa, anche in seguito a intervento cesorio. Ottima produzione polloni.					
Valutazione fitosanitaria	Alterazione da patogeni	Assente	X	Bassa	
		Media		Alta	
	Malattie fungine o batteriche	Assente	X	Bassa	
		Media		Alta	
	Vigore vegetativo	Assente		Bassa	
		Media		Alta	X
	Clorosi	Assente	X	Lieve	
		Moderata		Grave	
	Necrosi	Assente	X	Lieve	
Moderata			Grave		
note: nessuna					
Valutazione disturbo antropico	Localizzazione	Chioma		Rami	X
		Tronco	X	Ceppaia	
	Diffusione	Localizzata	X	Estesa	
		Diffusa		A mosaico	
	Entità	Non rilev.		Trascurabile	X
		Lieve		Moderato	
		Grave		Gravissima	
	Ind. morto		Altro

note: segni pregressi da potature					
Valutazione disturbo da incendio / animale	Localizzazione	Chioma		Rami	
		Tronco		Ceppaia	
	Diffusione	Localizzata		Estesa	
		Diffusa		A mosaico	
	Entità	Non rilev.	X	Trascurabile	
		Lieve		Moderato	
		Grave		Gravissima	
	Ind. morto		Altro		
note: nessuna					
Giudizio complessivo		Buono

Vista da quattro angolazioni dell’individuo N. 76. Da sinistra a destra, lato S, O, N, E

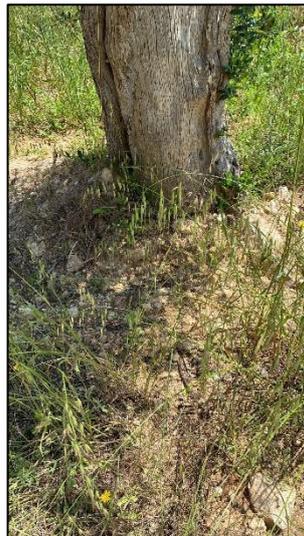
Colletto radicale con ricaccio pollonifero

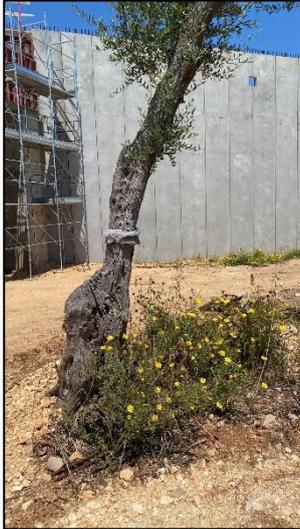
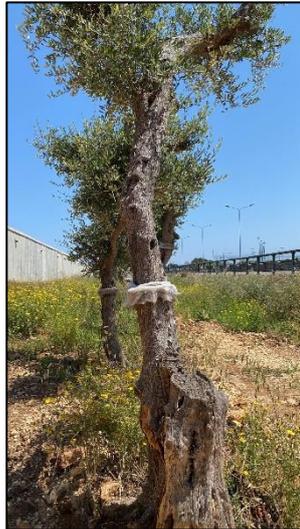
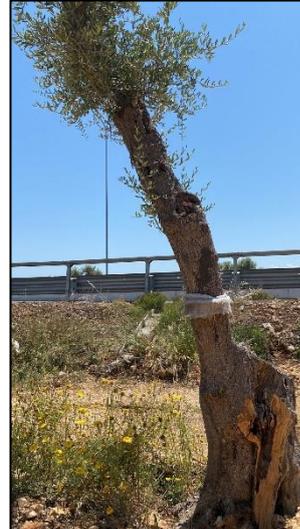
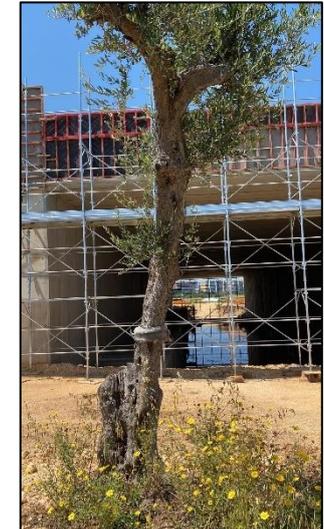
Individuo monitorato		N. 95			
<i>Dati rilievo</i>	<i>Data rilievo</i>	23/05/2023	<i>Condizioni meteo</i>	Sereni	
	<i>Specie</i>	<i>Olea europaea</i>	<i>Gruppo</i>	4	
	<i>Personale tecnico campionario</i>		Lomagistro D.		
<i>Dati dendrometrici</i>	<i>Altezza stimata [m]</i>	4			
	<i>Circonferenza tronco [cm]</i>	120			
	<i>Diametro tronco [cm]</i>	25			
Note: nessuna.					
<i>Valutazione fitosanitaria</i>	Alterazione da patogeni	<i>Assente</i>		<i>Bassa</i>	X
		<i>Media</i>		<i>Alta</i>	
	Malattie fungine o batteriche	<i>Assente</i>	X	<i>Bassa</i>	
		<i>Media</i>		<i>Alta</i>	
	Vigore vegetativo	<i>Assente</i>		<i>Bassa</i>	
		<i>Media</i>	X	<i>Alta</i>	
	Clorosi	<i>Assente</i>	X	<i>Lieve</i>	
		<i>Moderata</i>		<i>Grave</i>	
	Necrosi	<i>Assente</i>	X	<i>Lieve</i>	
<i>Moderata</i>			<i>Grave</i>		
note: nessuna					
<i>Valutazione disturbo antropico</i>	Localizzazione	<i>Chioma</i>		<i>Rami</i>	
		<i>Tronco</i>	X	<i>Ceppaia</i>

Diffusione	<i>Localizzata</i>	X	<i>Estesa</i>	
		<i>Diffusa</i>		<i>A mosaico</i>	
	Entità	<i>Non rilev.</i>		<i>Trascurabile</i>	X
		<i>Lieve</i>		<i>Moderato</i>	
		<i>Grave</i>		<i>Gravissima</i>	
		<i>Ind. morto</i>		<i>Altro</i>	
note: segni pregressi da potature					
<i>Valutazione disturbo da incendio / animale</i>	Localizzazione	<i>Chioma</i>		<i>Rami</i>	
		<i>Tronco</i>		<i>Ceppaia</i>	
	Diffusione	<i>Localizzata</i>		<i>Estesa</i>	
		<i>Diffusa</i>		<i>A mosaico</i>	
	Entità	<i>Non rilev.</i>	X	<i>Trascurabile</i>	
		<i>Lieve</i>		<i>Moderato</i>	
		<i>Grave</i>		<i>Gravissima</i>	
		<i>Ind. morto</i>		<i>Altro</i>	
note: nessuna					
<i>Giudizio complessivo</i>		Sufficiente

Vista da quattro angolazioni dell’individuo N. 95. Da sinistra a destra, lato S, O, N, E

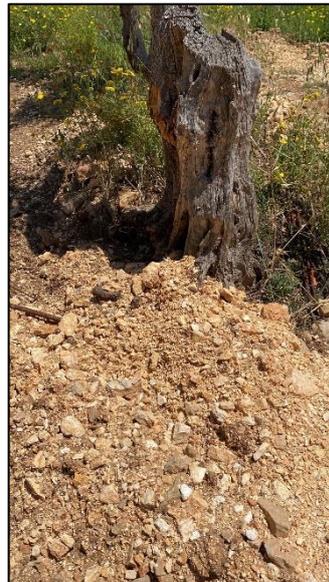
Dettaglio polloni al colletto radicale

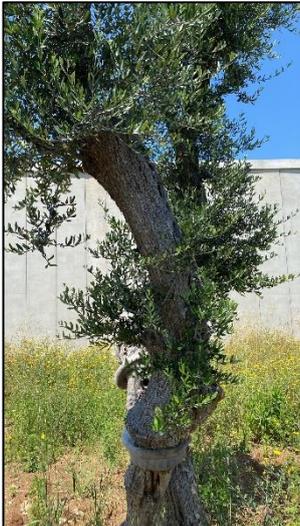
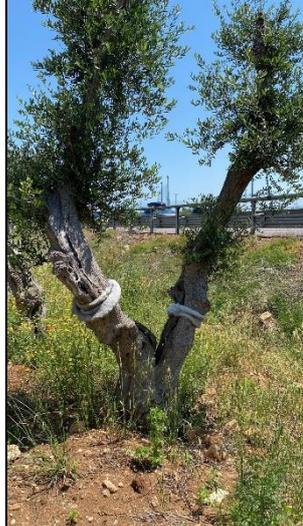
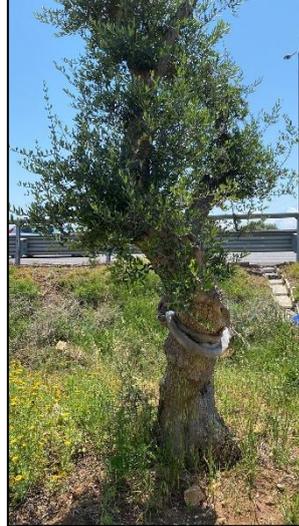
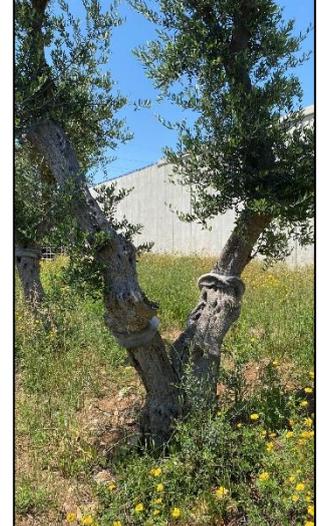
Individuo monitorato		N. 105			
Dati rilievo	Data rilievo	23/05/2023	Condizioni meteo	Sereni	
	Specie	<i>Olea europaea</i>	Gruppo	4	
	Personale tecnico campionario	Lomagistro D.			
Dati dendrometrici	Altezza stimata [m]	3,5			
	Circonferenza tronco [cm]	90			
	Diametro tronco [cm]	50			
Note: non ci sono segni di ricaccio pollonifero dal colletto, la chioma mostra segni di ripresa vegetativa.					
Valutazione fitosanitaria	Alterazione da patogeni	Assente	X	Bassa	
		Media		Alta	
	Malattie fungine o batteriche	Assente	X	Bassa	
		Media		Alta	
	Vigore vegetativo	Assente		Bassa	
		Media		Alta	X
	Clorosi	Assente	X	Lieve	
		Moderata		Grave	
	Necrosi	Assente	X	Lieve	
Moderata			Grave		
note: nessuna					
Valutazione disturbo antropico	Localizzazione	Chioma		Rami	X
		Tronco		Ceppaia	
	Diffusione	Localizzata	X	Estesa	
		Diffusa		A mosaico	
	Entità	Non rilev.		Trascurabile	X
		Lieve		Moderato	
		Grave		Gravissima	
	Ind. morto		Altro

note: segni pregressi da potature					
Valutazione disturbo da incendio / animale	Localizzazione	Chioma		Rami	
		Tronco		Ceppaia	
	Diffusione	Localizzata		Estesa	
		Diffusa		A mosaico	
	Entità	Non rilev.	X	Trascurabile	
		Lieve		Moderato	
		Grave		Gravissima	
	Ind. morto		Altro		
note: nessuna					
Giudizio complessivo	Buono

Vista da quattro angolazioni dell’individuo N. 105. Da sinistra a destra, lato N, E, S e O

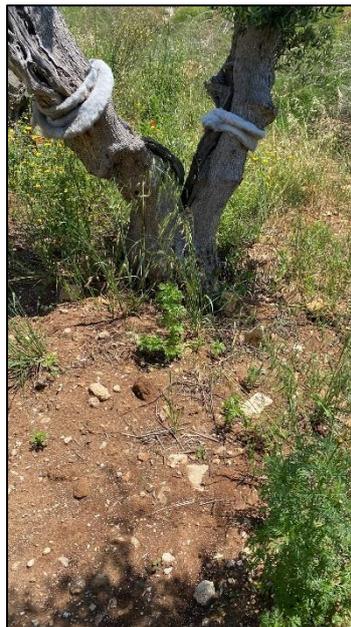
Colletto radicale con ricaccio pollonifero

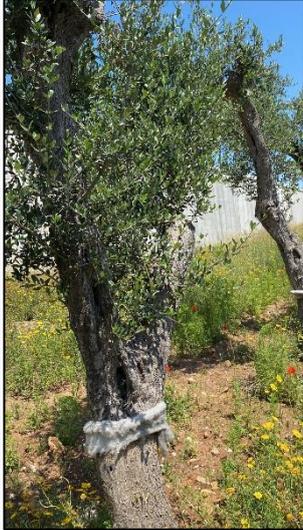
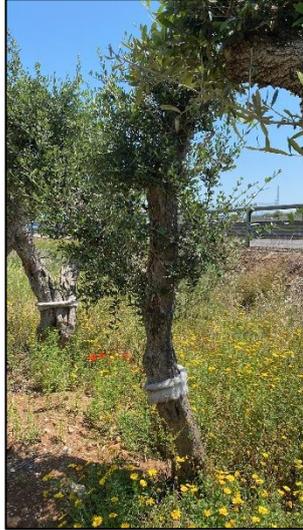
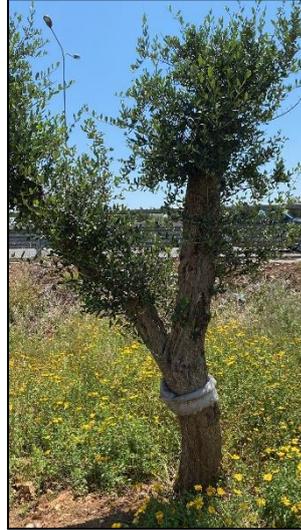
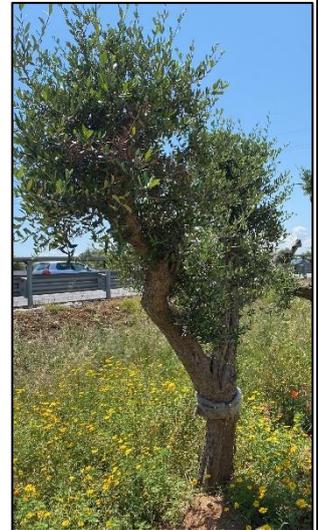
Individuo monitorato		N. 111			
<i>Dati rilievo</i>	<i>Data rilievo</i>	23/05/2023	<i>Condizioni meteo</i>	Sereni	
	<i>Specie</i>	<i>Olea europaea</i>	<i>Gruppo</i>	4	
	<i>Personale tecnico campionario</i>		Lomagistro D.		
<i>Dati dendrometrici</i>	<i>Altezza stimata [m]</i>	3,5			
	<i>Circonferenza tronco [cm]</i>	80			
	<i>Diametro tronco [cm]</i>	25			
Note: individuo dal tronco contorto, con deboli segni di ricaccio pollonifero e ripresa vegetativa dalla chioma parzialmente danneggiata dal passaggio fuoco in annata 2021.					
<i>Valutazione fitosanitaria</i>	Alterazione da patogeni	<i>Assente</i>	X	<i>Bassa</i>	
		<i>Media</i>		<i>Alta</i>	
	Malattie fungine o batteriche	<i>Assente</i>	X	<i>Bassa</i>	
		<i>Media</i>		<i>Alta</i>	
	Vigore vegetativo	<i>Assente</i>		<i>Bassa</i>	
		<i>Media</i>		<i>Alta</i>	X
	Clorosi	<i>Assente</i>	X	<i>Lieve</i>	
		<i>Moderata</i>		<i>Grave</i>	
	Necrosi	<i>Assente</i>	X	<i>Lieve</i>

<i>Moderata</i>			<i>Grave</i>		
note: nessuna					
<i>Valutazione disturbo antropico</i>	Localizzazione	<i>Chioma</i>		<i>Rami</i>	X
		<i>Tronco</i>		<i>Ceppaia</i>	
	Diffusione	<i>Localizzata</i>	X	<i>Estesa</i>	
		<i>Diffusa</i>		<i>A mosaico</i>	
	Entità	<i>Non rilev.</i>		<i>Trascurabile</i>	X
		<i>Lieve</i>		<i>Moderato</i>	
		<i>Grave</i>		<i>Gravissima</i>	
		<i>Ind. morto</i>		<i>Altro</i>	
note: segni pregressi da potature					
<i>Valutazione disturbo da incendio / animale</i>	Localizzazione	<i>Chioma</i>		<i>Rami</i>	
		<i>Tronco</i>		<i>Ceppaia</i>	
	Diffusione	<i>Localizzata</i>		<i>Estesa</i>	
		<i>Diffusa</i>		<i>A mosaico</i>	
	Entità	<i>Non rilev.</i>	X	<i>Trascurabile</i>	
		<i>Lieve</i>		<i>Moderato</i>	
		<i>Grave</i>		<i>Gravissima</i>	
		<i>Ind. morto</i>		<i>Altro</i>	
note: nessuna					
<i>Giudizio complessivo</i>		Buono

Vista da quattro angolazioni dell'individuo N. 111. Da sinistra a destra, lato S, O, N, E

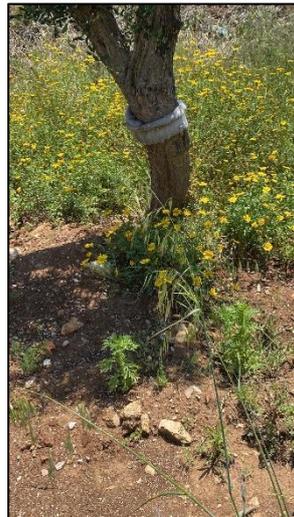
Colletto radicale con ricaccio pollonifero

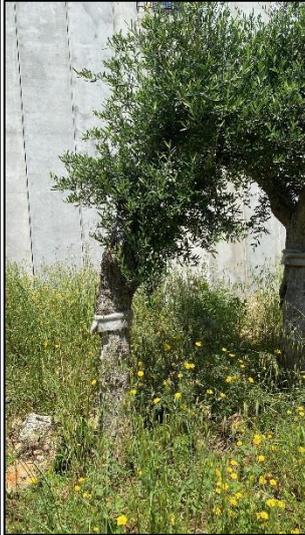
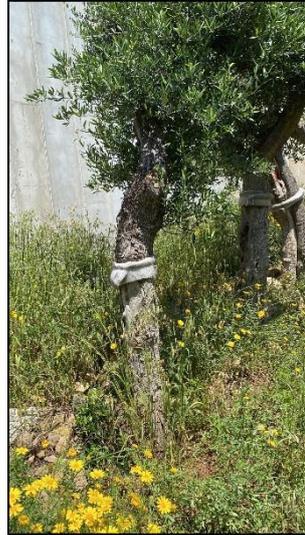
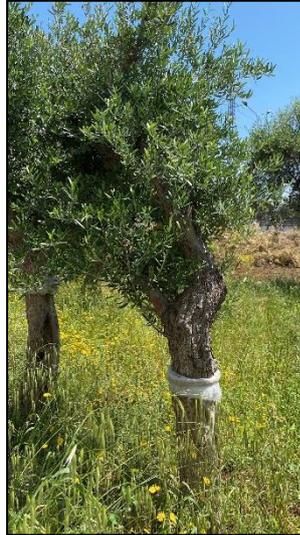
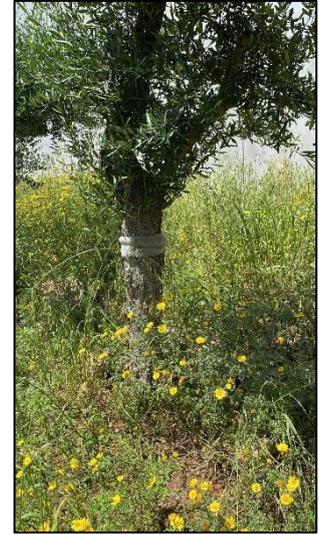
Individuo monitorato	N. 118				
Dati rilievo	Data rilievo	23/05/2023	Condizioni meteo	Sereno	
	Specie	<i>Olea europaea</i>	Gruppo	4	
	Personale tecnico campionario	Lomagistro D.			
Dati dendrometrici	Altezza stimata [m]	3,5			
	Circonferenza tronco [cm]	80			
	Diametro tronco [cm]	25			
Note: nessuna.					
Valutazione fitosanitaria	Alterazione da patogeni	Assente		Bassa	X
		Media		Alta	
	Malattie fungine o batteriche	Assente	X	Bassa	
		Media		Alta	
	Vigore vegetativo	Assente		Bassa	
		Media		Alta	X
	Clorosi	Assente		Lieve	X
		Moderata		Grave	
	Necrosi	Assente	X	Lieve	
Moderata			Grave		
note: nessuna					
Valutazione disturbo antropico	Localizzazione	Chioma		Rami	
		Tronco	X	Ceppaia	
	Diffusione	Localizzata	X	Estesa	
		Diffusa		A mosaico	
	Entità	Non rilev.		Trascurabile	X
		Lieve		Moderato	
		Grave		Gravissima	
		Ind. morto		Altro	
	note: segni pregressi da potature				
Valutazione disturbo da incendio / animale	Localizzazione	Chioma		Rami

Tronco		Ceppaia	
	Diffusione	Localizzata		Estesa	
		Diffusa		A mosaico	
	Entità	Non rilev.	X	Trascurabile	
		Lieve		Moderato	
		Grave		Gravissima	
		Ind. morto		Altro	
	note: nessuna				
Giudizio complessivo	Buono

Vista da quattro angolazioni dell'individuo N. 118. Da sinistra a destra, lato S, O, N, E

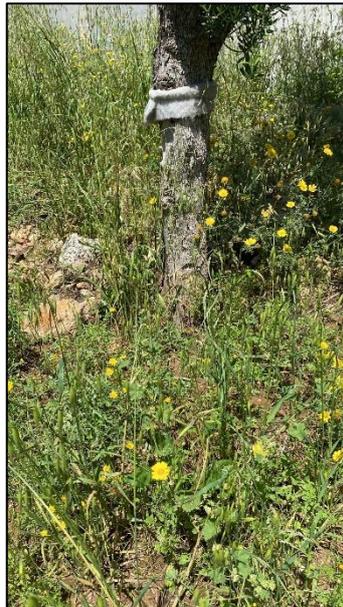
A sinistra dettaglio polloni al colletto

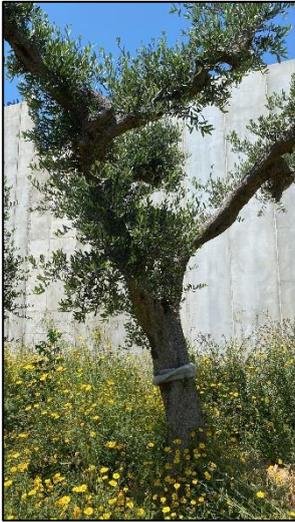
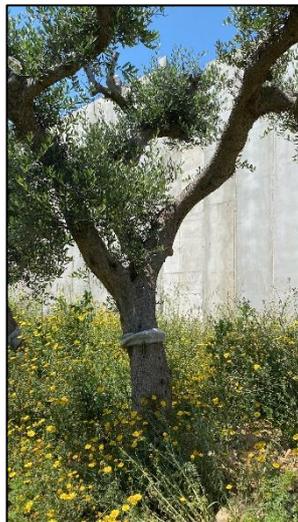
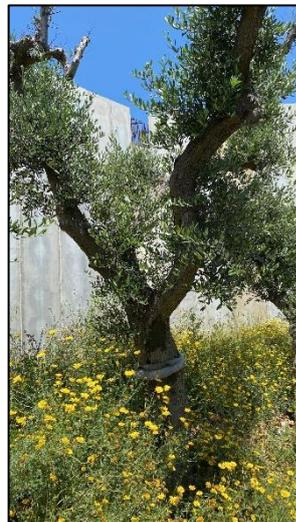
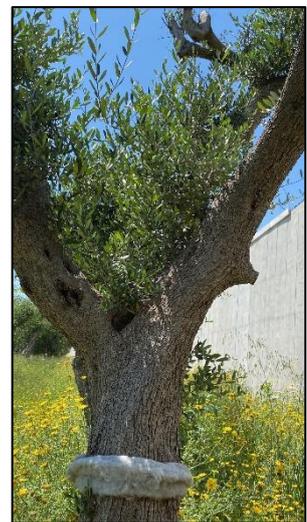
Individuo monitorato		N. 123			
<i>Dati rilievo</i>	<i>Data rilievo</i>	23/05/2023	<i>Condizioni meteo</i>	Sereni	
	<i>Specie</i>	<i>Olea europaea</i>	<i>Gruppo</i>	4	
	<i>Personale tecnico campionario</i>		Lomagistro D.		
<i>Dati dendrometrici</i>	<i>Altezza stimata [m]</i>	3,5			
	<i>Circonferenza tronco [cm]</i>	100			
	<i>Diametro tronco [cm]</i>	25			
Note: individuo di medie dimensioni, con buona ripresa vegetativa su tutta la pianta. Segni di vecchie ferite sul tronco.					
<i>Valutazione fitosanitaria</i>	Alterazione da patogeni	<i>Assente</i>		<i>Bassa</i>	X
		<i>Media</i>		<i>Alta</i>	
	Malattie fungine o batteriche	<i>Assente</i>	X	<i>Bassa</i>	
		<i>Media</i>		<i>Alta</i>	
	Vigore vegetativo	<i>Assente</i>		<i>Bassa</i>	
		<i>Media</i>	X	<i>Alta</i>	
	Clorosi	<i>Assente</i>	X	<i>Lieve</i>	
		<i>Moderata</i>		<i>Grave</i>	
	Necrosi	<i>Assente</i>	X	<i>Lieve</i>	
<i>Moderata</i>			<i>Grave</i>

note: nessuna					
<i>Valutazione disturbo antropico</i>	Localizzazione	<i>Chioma</i>		<i>Rami</i>	
		<i>Tronco</i>	X	<i>Ceppaia</i>	
	Diffusione	<i>Localizzata</i>	X	<i>Estesa</i>	
		<i>Diffusa</i>		<i>A mosaico</i>	
	Entità	<i>Non rilev.</i>		<i>Trascurabile</i>	X
		<i>Lieve</i>		<i>Moderato</i>	
		<i>Grave</i>		<i>Gravissima</i>	
		<i>Ind. morto</i>		<i>Altro</i>	
note: segni pregressi da potature e danni meccanici					
<i>Valutazione disturbo da incendio / animale</i>	Localizzazione	<i>Chioma</i>		<i>Rami</i>	
		<i>Tronco</i>		<i>Ceppaia</i>	
	Diffusione	<i>Localizzata</i>		<i>Estesa</i>	
		<i>Diffusa</i>		<i>A mosaico</i>	
	Entità	<i>Non rilev.</i>	X	<i>Trascurabile</i>	
		<i>Lieve</i>		<i>Moderato</i>	
		<i>Grave</i>		<i>Gravissima</i>	
		<i>Ind. morto</i>		<i>Altro</i>	
note: nessuna					
<i>Giudizio complessivo</i>	Buono

Vista da quattro angolazioni dell'individuo N. 123. Da sinistra a destra, lato S, O, N, E

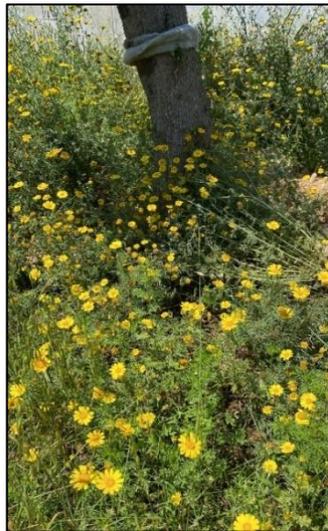
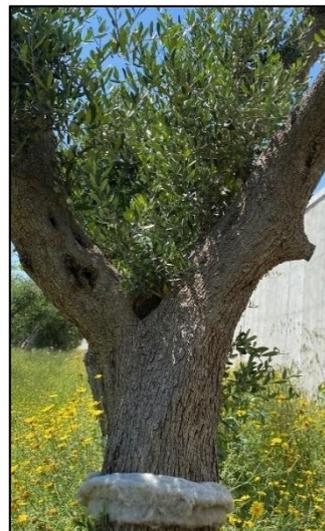
A sinistra dettaglio coltetto radicale con procaccio pollonifero; a destra dettaglio succhioni

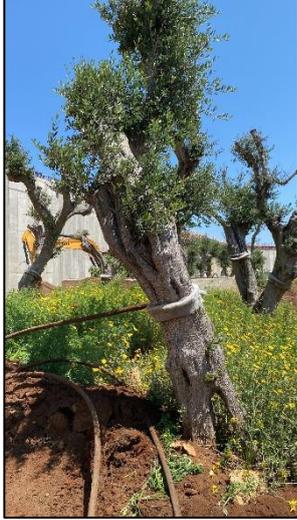
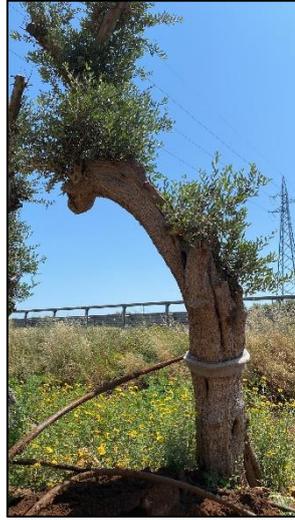
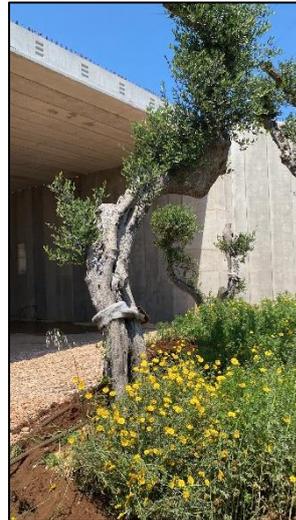
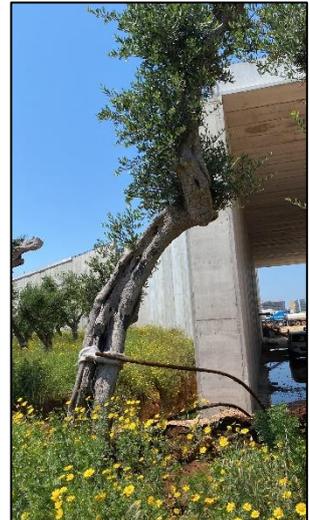
<i>Tronco</i>		<i>Ceppaia</i>	
	Diffusione	<i>Localizzata</i>	X	<i>Estesa</i>	
		<i>Diffusa</i>		<i>A mosaico</i>	
	Entità	<i>Non rilev.</i>		<i>Trascurabile</i>	X
		<i>Lieve</i>		<i>Moderato</i>	
		<i>Grave</i>		<i>Gravissima</i>	
		<i>Ind. morto</i>		<i>Altro</i>	
note: segni pregressi da potature e danni meccanici					
<i>Valutazione disturbo da incendio / animale</i>	Localizzazione	<i>Chioma</i>		<i>Rami</i>	
		<i>Tronco</i>		<i>Ceppaia</i>	
	Diffusione	<i>Localizzata</i>		<i>Estesa</i>	
		<i>Diffusa</i>		<i>A mosaico</i>	
	Entità	<i>Non rilev.</i>	X	<i>Trascurabile</i>	
		<i>Lieve</i>		<i>Moderato</i>	
		<i>Grave</i>		<i>Gravissima</i>	
		<i>Ind. morto</i>		<i>Altro</i>	
note: nessuna					
<i>Giudizio complessivo</i>		Buono

Vista da quattro angolazioni dell’individuo N. 123. Da sinistra a destra, lato S, O, N, E

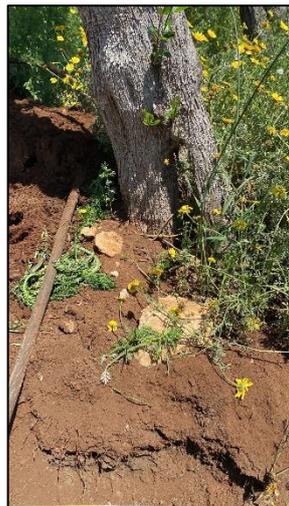
Dettaglio colletto radicale

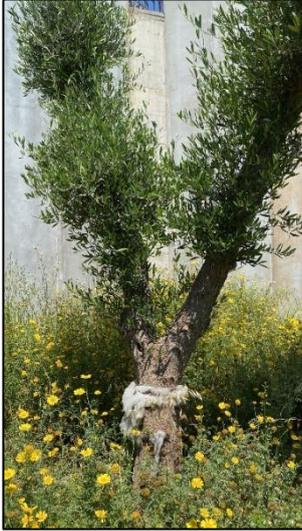
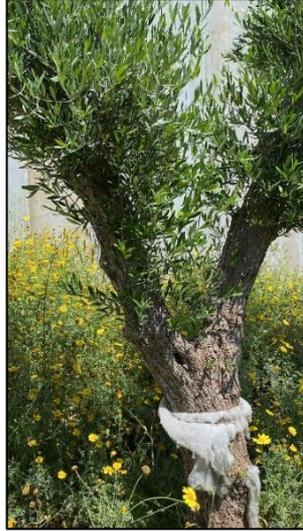
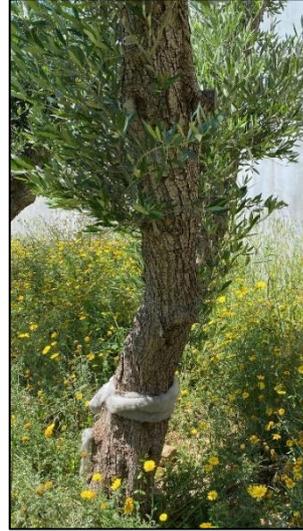
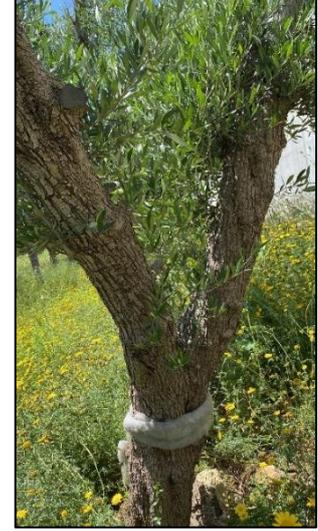
Diffusione	<i>Localizzata</i>	X	<i>Estesa</i>	
		<i>Diffusa</i>		<i>A mosaico</i>	
	Entità	<i>Non rilev.</i>		<i>Trascurabile</i>	X
		<i>Lieve</i>		<i>Moderato</i>	
		<i>Grave</i>		<i>Gravissima</i>	
		<i>Ind. morto</i>		<i>Altro</i>	
note: segni pregressi da potature					
<i>Valutazione disturbo da incendio / animale</i>	Localizzazione	<i>Chioma</i>		<i>Rami</i>	
		<i>Tronco</i>		<i>Ceppaia</i>	
	Diffusione	<i>Localizzata</i>		<i>Estesa</i>	
		<i>Diffusa</i>		<i>A mosaico</i>	
	Entità	<i>Non rilev.</i>	X	<i>Trascurabile</i>	
		<i>Lieve</i>		<i>Moderato</i>	
		<i>Grave</i>		<i>Gravissima</i>	
		<i>Ind. morto</i>		<i>Altro</i>	
note: nessuna					
<i>Giudizio complessivo</i>		Buono

Vista da quattro angolazioni dell’individuo N. 123. Da sinistra a destra, lato S, O, N, E
