LINEA BARI-LECCE - RIASSETTO NODO DI BARI

OPERE DI VIABILITA': VARIANTE ALTIMETRICA TANGENZIALE DI BARI

Monitoraggio Ambientale

RELAZIONE DI SINTESI - INVIO 9

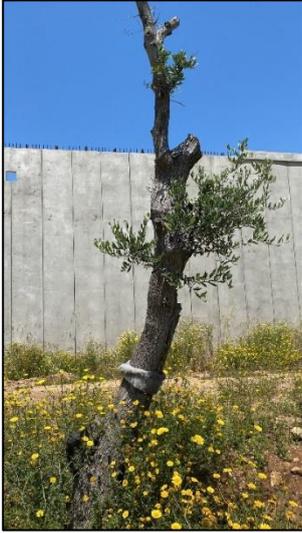
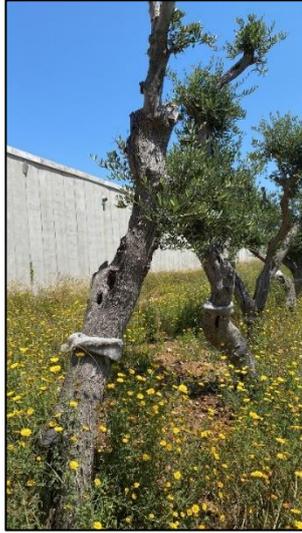
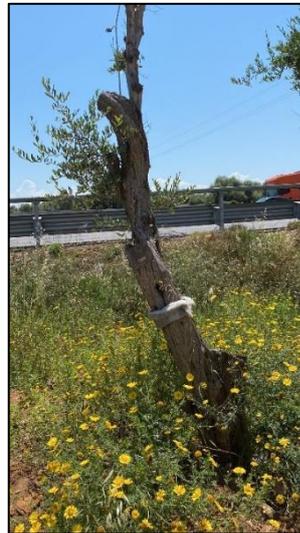
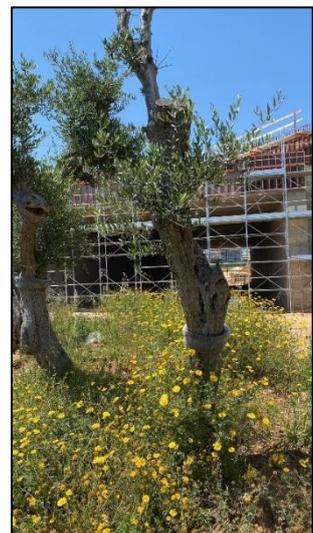
<i>Tronco</i>	X	<i>Ceppaia</i>	
	Diffusione	<i>Localizzata</i>	X	<i>Estesa</i>	
		<i>Diffusa</i>		<i>A mosaico</i>	
	Entità	<i>Non rilev.</i>		<i>Trascurabile</i>	X
		<i>Lieve</i>		<i>Moderato</i>	
		<i>Grave</i>		<i>Gravissima</i>	
	<i>Ind. morto</i>		<i>Altro</i>		
note: segni pregressi da potature					
<i>Valutazione disturbo da incendio / animale</i>	Localizzazione	<i>Chioma</i>		<i>Rami</i>	
		<i>Tronco</i>		<i>Ceppaia</i>	
	Diffusione	<i>Localizzata</i>		<i>Estesa</i>	
		<i>Diffusa</i>		<i>A mosaico</i>	
	Entità	<i>Non rilev.</i>	X	<i>Trascurabile</i>	
		<i>Lieve</i>		<i>Moderato</i>	
		<i>Grave</i>		<i>Gravissima</i>	
	<i>Ind. morto</i>		<i>Altro</i>		
note: nessuna					
<i>Giudizio complessivo</i>		Sufficiente

Vista da quattro angolazioni dell’individuo N. 123. Da sinistra a destra, lato N, E, S e O

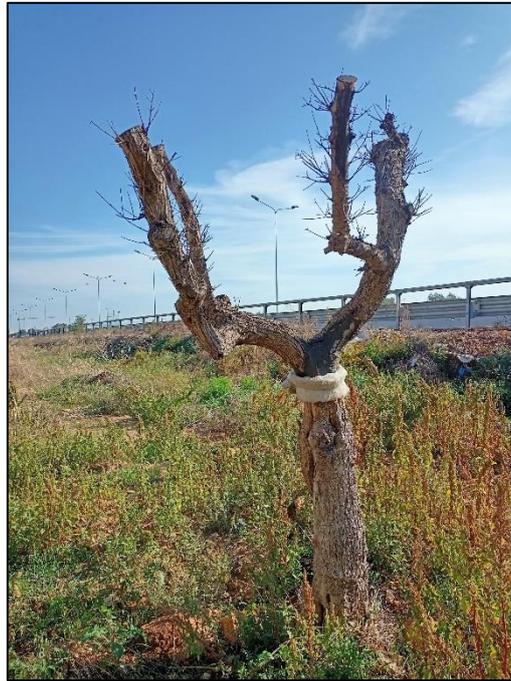
Diffusione	<i>Localizzata</i>		<i>Estesa</i>	
		<i>Diffusa</i>		<i>A mosaico</i>	
	Entità	<i>Non rilev.</i>		<i>Trascurabile</i>	
		<i>Lieve</i>		<i>Moderato</i>	
		<i>Grave</i>		<i>Gravissima</i>	
		<i>Ind. morto</i>		<i>Altro</i>	
note: segni pregressi da potature					
<i>Valutazione disturbo da incendio / animale</i>	Localizzazione	<i>Chioma</i>		<i>Rami</i>	
		<i>Tronco</i>		<i>Ceppaia</i>	
	Diffusione	<i>Localizzata</i>		<i>Estesa</i>	
		<i>Diffusa</i>		<i>A mosaico</i>	
	Entità	<i>Non rilev.</i>		<i>Trascurabile</i>	
		<i>Lieve</i>		<i>Moderato</i>	
		<i>Grave</i>		<i>Gravissima</i>	
		<i>Ind. morto</i>		<i>Altro</i>	
note: nessuna					
<i>Giudizio complessivo</i>	-

Individuo morto

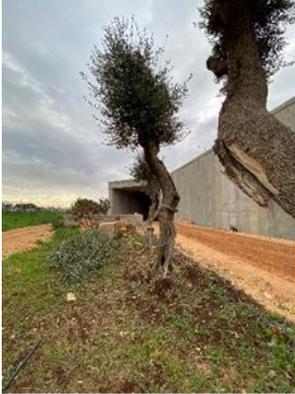
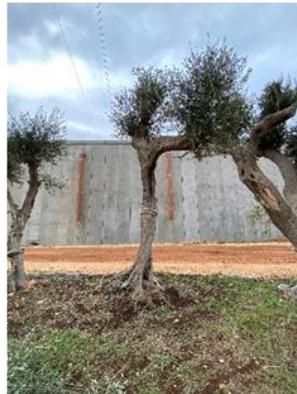
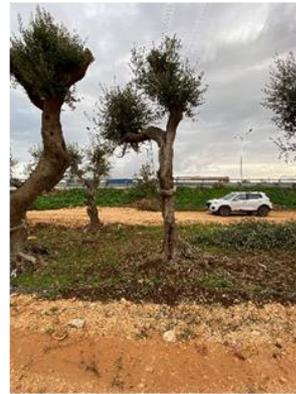
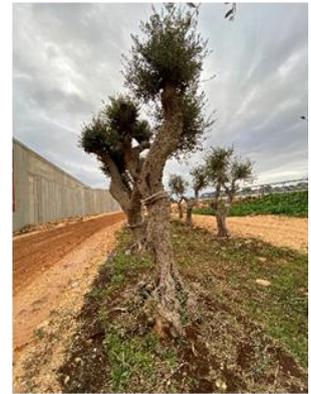
<i>Tronco</i>		<i>Ceppaia</i>		
	Diffusione	<i>Localizzata</i>	X	<i>Estesa</i>		
		<i>Diffusa</i>		<i>A mosaico</i>		
	Entità	<i>Non rilev.</i>		<i>Trascurabile</i>	X	
		<i>Lieve</i>		<i>Moderato</i>		
		<i>Grave</i>		<i>Gravissima</i>		
note: ferite da taglio da potatura pregresse						
<i>Valutazione disturbo da incendio / animale</i>	Localizzazione	<i>Chioma</i>		<i>Rami</i>		
		<i>Tronco</i>		<i>Ceppaia</i>		
	Diffusione	<i>Localizzata</i>		<i>Estesa</i>		
		<i>Diffusa</i>		<i>A mosaico</i>		
	Entità	<i>Non rilev.</i>	X	<i>Trascurabile</i>		
		<i>Lieve</i>		<i>Moderato</i>		
		<i>Grave</i>		<i>Gravissima</i>		
note: nessuna						
Giudizio complessivo	Buono

Vista da quattro angolazioni dell’individuo N. 14. Da sinistra a destra, lato S, O, N, E

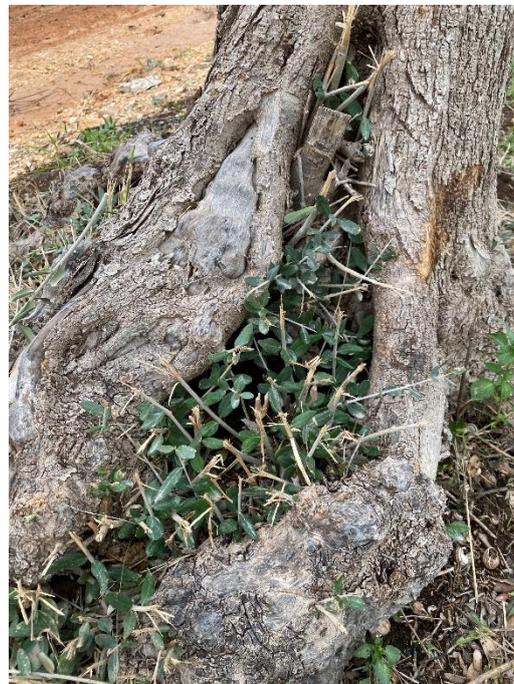
Aspetto del colletto con ripresa pollonifera

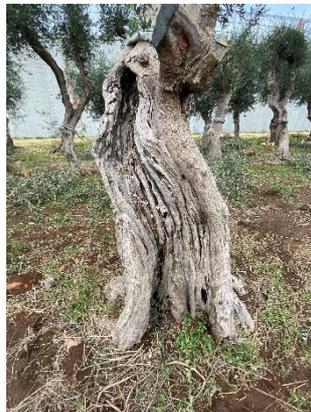
Dettagli del fusto

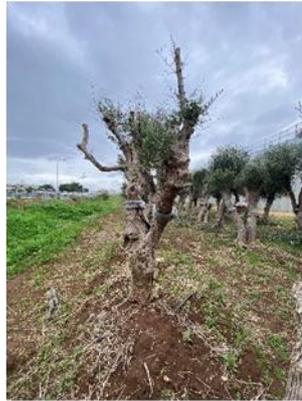
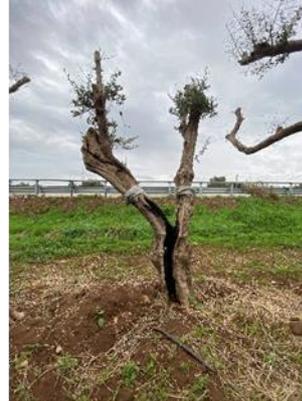
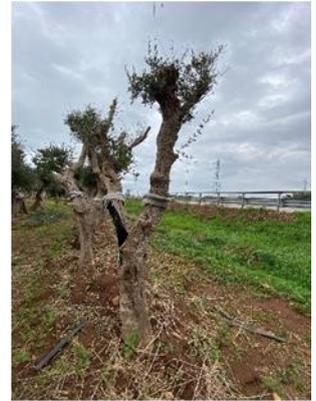
note: nessuna					
<i>Valutazione disturbo antropico</i>	Localizzazione	<i>Chioma</i>		<i>Rami</i>	X
		<i>Tronco</i>		<i>Ceppaia</i>	
	Diffusione	<i>Localizzata</i>	X	<i>Estesa</i>	
		<i>Diffusa</i>		<i>A mosaico</i>	
	Entità	<i>Non rilev.</i>		<i>Trascurabile</i>	
		<i>Lieve</i>	X	<i>Moderato</i>	
		<i>Grave</i>		<i>Gravissima</i>	
<i>Ind. morto</i>		<i>Altro</i>			
note: segni pregressi da potature					
<i>Valutazione disturbo da incendio / animale</i>	Localizzazione	<i>Chioma</i>		<i>Rami</i>	
		<i>Tronco</i>	X	<i>Ceppaia</i>	
	Diffusione	<i>Localizzata</i>		<i>Estesa</i>	
		<i>Diffusa</i>	X	<i>A mosaico</i>	
	Entità	<i>Non rilev.</i>		<i>Trascurabile</i>	
		<i>Lieve</i>		<i>Moderato</i>	
		<i>Grave</i>	X	<i>Gravissima</i>	
<i>Ind. morto</i>		<i>Altro</i>			
note: segni pregressi di passaggio fuoco del 2021					
<i>Giudizio complessivo</i>		Sufficiente

Vista da quattro angolazioni dell’individuo N. 32. Da sinistra a destra, lato S, O, N, E

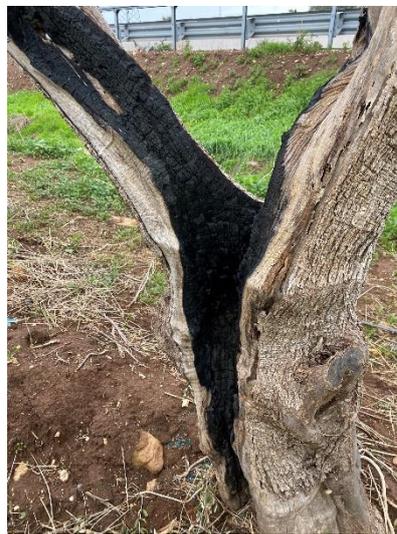
Foto passaggio fuoco

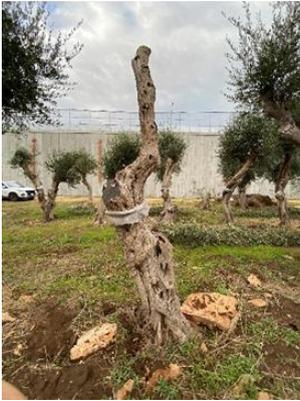
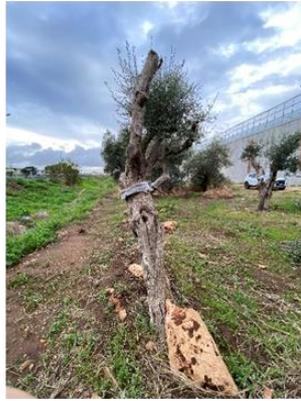
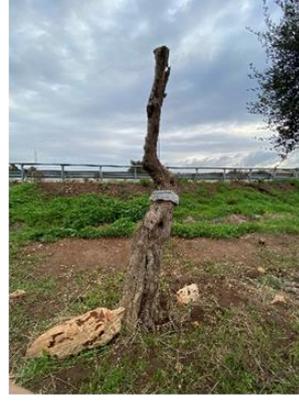
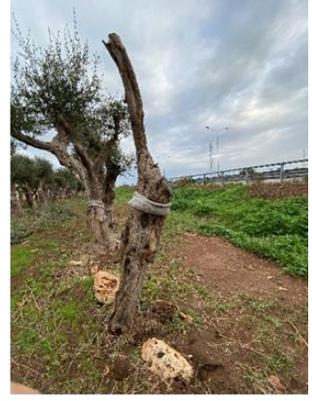
Tronco		Ceppaia	
	Diffusione	Localizzata		Estesa	
		Diffusa		A mosaico	
	Entità	Non rilev.	X	Trascurabile	
		Lieve		Moderato	
		Grave		Gravissima	
		Ind. morto		Altro	
note: nessuna					
Giudizio complessivo		Sufficiente

Vista da quattro angolazioni dell’individuo N. 53. Da sinistra a destra, lato N, E, S, O

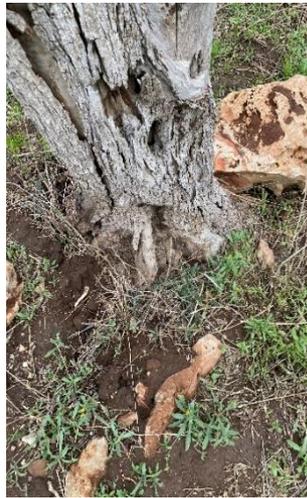
Modesta ripresa vegetativa al colletto.

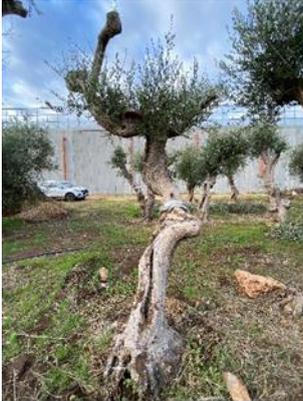
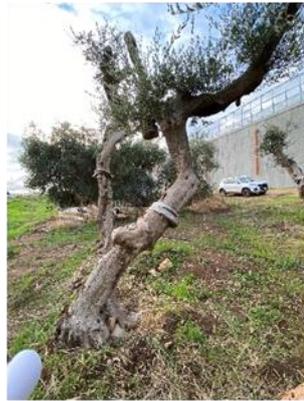
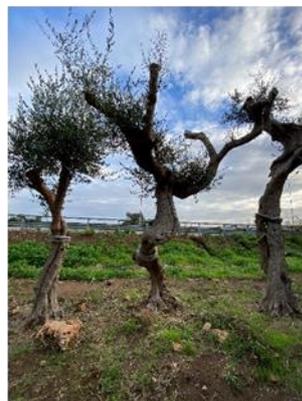
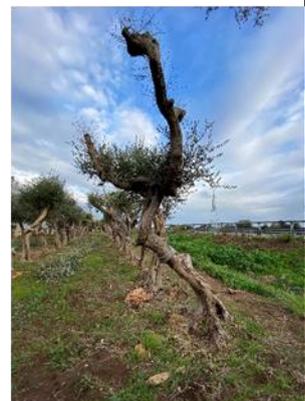
<i>Moderata</i>	X	<i>Grave</i>		
note: nessuna					
<i>Valutazione disturbo antropico</i>	Localizzazione	<i>Chioma</i>		<i>Rami</i>	X
		<i>Tronco</i>		<i>Ceppaia</i>	
	Diffusione	<i>Localizzata</i>	X	<i>Estesa</i>	
		<i>Diffusa</i>		<i>A mosaico</i>	
	Entità	<i>Non rilev.</i>		<i>Trascurabile</i>	
		<i>Lieve</i>	X	<i>Moderato</i>	
		<i>Grave</i>		<i>Gravissima</i>	
<i>Ind. morto</i>		<i>Altro</i>			
note: segni pregressi da potature					
<i>Valutazione disturbo da incendio / animale</i>	Localizzazione	<i>Chioma</i>		<i>Rami</i>	
		<i>Tronco</i>		<i>Ceppaia</i>	
	Diffusione	<i>Localizzata</i>		<i>Estesa</i>	
		<i>Diffusa</i>		<i>A mosaico</i>	
	Entità	<i>Non rilev.</i>	X	<i>Trascurabile</i>	
		<i>Lieve</i>		<i>Moderato</i>	
		<i>Grave</i>		<i>Gravissima</i>	
<i>Ind. morto</i>		<i>Altro</i>			
note: nessuna					
<i>Giudizio complessivo</i>	Buono

Vista da quattro angolazioni dell’individuo N. 54. Da sinistra a destra, lato S, O, N, E

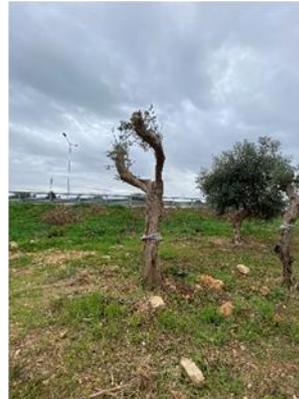
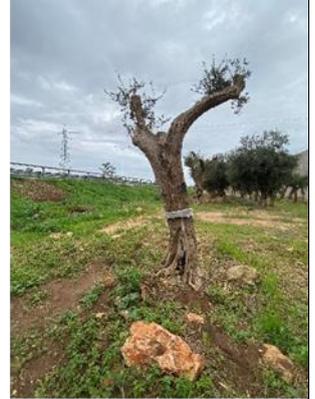
<i>Tronco</i>	X	<i>Ceppaia</i>	
	Diffusione	<i>Localizzata</i>	X	<i>Estesa</i>	
		<i>Diffusa</i>		<i>A mosaico</i>	
	Entità	<i>Non rilev.</i>		<i>Trascurabile</i>	X
		<i>Lieve</i>		<i>Moderato</i>	
		<i>Grave</i>		<i>Gravissima</i>	
	<i>Ind. morto</i>		<i>Altro</i>		
note: segni pregressi da potature					
<i>Valutazione disturbo da incendio / animale</i>	Localizzazione	<i>Chioma</i>		<i>Rami</i>	
		<i>Tronco</i>		<i>Ceppaia</i>	
	Diffusione	<i>Localizzata</i>		<i>Estesa</i>	
		<i>Diffusa</i>		<i>A mosaico</i>	
	Entità	<i>Non rilev.</i>	X	<i>Trascurabile</i>	
		<i>Lieve</i>		<i>Moderato</i>	
		<i>Grave</i>		<i>Gravissima</i>	
	<i>Ind. morto</i>		<i>Altro</i>		
note: nessuna					
<i>Giudizio complessivo</i>		Sufficiente

Vista da quattro angolazioni dell’individuo N. 73. Da sinistra a destra, lato N, E, S e O

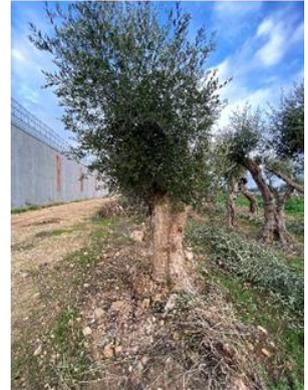
note: segni pregressi da potature					
Valutazione disturbo da incendio / animale	Localizzazione	Chioma		Rami	
		Tronco		Ceppaia	
	Diffusione	Localizzata		Estesa	
		Diffusa		A mosaico	
	Entità	Non rilev.	X	Trascurabile	
		Lieve		Moderato	
		Grave		Gravissima	
	Ind. morto		Altro		
note: nessuna					
Giudizio complessivo		Buono

Vista da quattro angolazioni dell’individuo N. 76. Da sinistra a destra, lato S, O, N, E

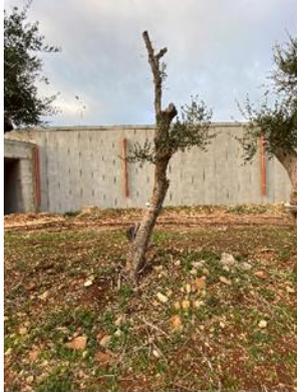
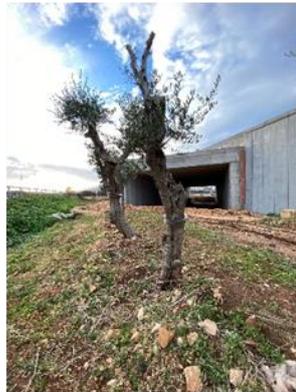
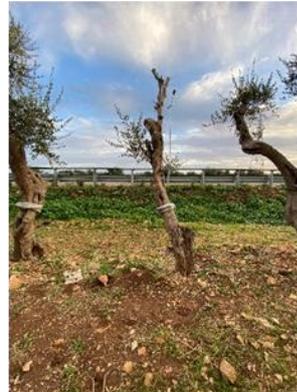
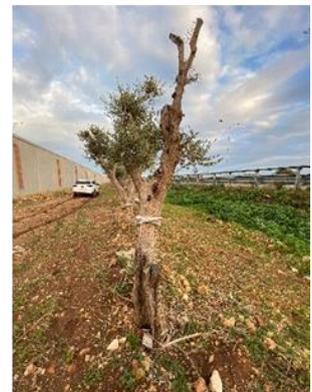
Tronco		Ceppaia	
	Diffusione	Localizzata		Estesa	
		Diffusa		A mosaico	
	Entità	Non rilev.	X	Trascurabile	
		Lieve		Moderato	
		Grave		Gravissima	
		Ind. morto		Altro	
note: nessuna					
Giudizio complessivo	Buono

Vista da quattro angolazioni dell’individuo N. 95. Da sinistra a destra, lato S, O, N, E

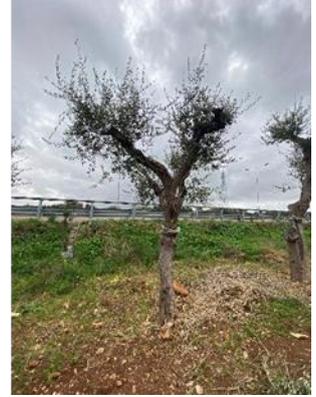
Vista da quattro angolazioni dell’individuo N. 105. Da sinistra a destra, lato N, E, S e O

Individuo monitorato		N. 111			
<i>Dati rilievo</i>	<i>Data rilievo</i>	23/11/2023	<i>Condizioni meteo</i>	Sereni	
	<i>Specie</i>	<i>Olea europaea</i>	<i>Gruppo</i>	4	
	<i>Personale tecnico campionario</i>		Lomagistro D.		
<i>Dati dendrometrici</i>	<i>Altezza stimata [m]</i>	3,5			
	<i>Circonferenza tronco [cm]</i>	80			
	<i>Diametro tronco [cm]</i>	25			
Note: individuo dal tronco contorto, con deboli segni di ricaccio pollonifero e ripresa vegetativa dalla chioma parzialmente danneggiata dal passaggio fuoco in annata 2021.					
<i>Valutazione fitosanitaria</i>	Alterazione da patogeni	<i>Assente</i>	X	<i>Bassa</i>	
		<i>Media</i>		<i>Alta</i>	
	Malattie fungine o batteriche	<i>Assente</i>	X	<i>Bassa</i>	
		<i>Media</i>		<i>Alta</i>	
	Vigore vegetativo	<i>Assente</i>		<i>Bassa</i>	
		<i>Media</i>		<i>Alta</i>	X
	Clorosi	<i>Assente</i>	X	<i>Lieve</i>	
		<i>Moderata</i>		<i>Grave</i>	
	Necrosi	<i>Assente</i>	X	<i>Lieve</i>

<i>Moderata</i>			<i>Grave</i>		
note: nessuna					
<i>Valutazione disturbo antropico</i>	Localizzazione	<i>Chioma</i>		<i>Rami</i>	X
		<i>Tronco</i>		<i>Ceppaia</i>	
	Diffusione	<i>Localizzata</i>	X	<i>Estesa</i>	
		<i>Diffusa</i>		<i>A mosaico</i>	
	Entità	<i>Non rilev.</i>		<i>Trascurabile</i>	X
		<i>Lieve</i>		<i>Moderato</i>	
		<i>Grave</i>		<i>Gravissima</i>	
		<i>Ind. morto</i>		<i>Altro</i>	
note: segni pregressi da potature					
<i>Valutazione disturbo da incendio / animale</i>	Localizzazione	<i>Chioma</i>		<i>Rami</i>	
		<i>Tronco</i>		<i>Ceppaia</i>	
	Diffusione	<i>Localizzata</i>		<i>Estesa</i>	
		<i>Diffusa</i>		<i>A mosaico</i>	
	Entità	<i>Non rilev.</i>	X	<i>Trascurabile</i>	
		<i>Lieve</i>		<i>Moderato</i>	
		<i>Grave</i>		<i>Gravissima</i>	
		<i>Ind. morto</i>		<i>Altro</i>	
note: nessuna					
<i>Giudizio complessivo</i>		Buono

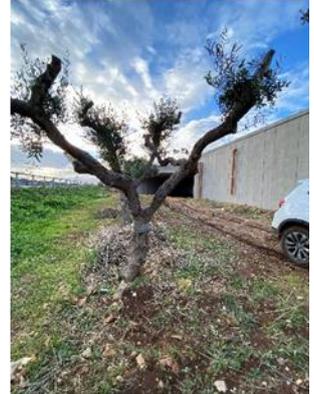
Vista da quattro angolazioni dell’individuo N. 111. Da sinistra a destra, lato S, O, N, E

Individuo monitorato		N. 118			
<i>Dati rilievo</i>	<i>Data rilievo</i>	23/11/2023	<i>Condizioni meteo</i>	Sereni	
	<i>Specie</i>	<i>Olea europaea</i>	<i>Gruppo</i>	4	
	<i>Personale tecnico campionario</i>		Lomagistro D.		
<i>Dati dendrometrici</i>	<i>Altezza stimata [m]</i>	3,5			
	<i>Circonferenza tronco [cm]</i>	80			
	<i>Diametro tronco [cm]</i>	25			
Note: nessuna.					
<i>Valutazione fitosanitaria</i>	Alterazione da patogeni	<i>Assente</i>		<i>Bassa</i>	X
		<i>Media</i>		<i>Alta</i>	
	Malattie fungine o batteriche	<i>Assente</i>	X	<i>Bassa</i>	
		<i>Media</i>		<i>Alta</i>	
	Vigore vegetativo	<i>Assente</i>		<i>Bassa</i>	
		<i>Media</i>		<i>Alta</i>	X
	Clorosi	<i>Assente</i>		<i>Lieve</i>	X
		<i>Moderata</i>		<i>Grave</i>	
	Necrosi	<i>Assente</i>	X	<i>Lieve</i>	
<i>Moderata</i>			<i>Grave</i>		
note: nessuna					
<i>Valutazione disturbo antropico</i>	Localizzazione	<i>Chioma</i>		<i>Rami</i>	
		<i>Tronco</i>	X	<i>Ceppaia</i>

Diffusione	<i>Localizzata</i>	X	<i>Estesa</i>	
		<i>Diffusa</i>		<i>A mosaico</i>	
	Entità	<i>Non rilev.</i>		<i>Trascurabile</i>	X
		<i>Lieve</i>		<i>Moderato</i>	
		<i>Grave</i>		<i>Gravissima</i>	
		<i>Ind. morto</i>		<i>Altro</i>	
note: segni pregressi da potature					
<i>Valutazione disturbo da incendio / animale</i>	Localizzazione	<i>Chioma</i>		<i>Rami</i>	
		<i>Tronco</i>		<i>Ceppaia</i>	
	Diffusione	<i>Localizzata</i>		<i>Estesa</i>	
		<i>Diffusa</i>		<i>A mosaico</i>	
	Entità	<i>Non rilev.</i>	X	<i>Trascurabile</i>	
		<i>Lieve</i>		<i>Moderato</i>	
		<i>Grave</i>		<i>Gravissima</i>	
		<i>Ind. morto</i>		<i>Altro</i>	
note: nessuna					
<i>Giudizio complessivo</i>		Buono

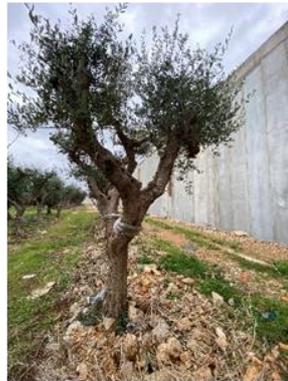
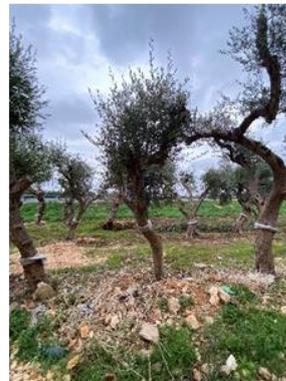
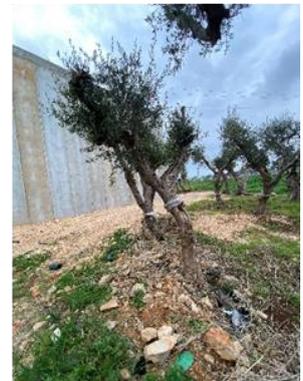
Vista da quattro angolazioni dell’individuo N. 123. Da sinistra a destra, lato S, O, N, E

<i>Individuo monitorato</i>		N. 125			
<i>Dati rilievo</i>	<i>Data rilievo</i>	23/11/2023	<i>Condizioni meteo</i>	Sereni	
	<i>Specie</i>	<i>Olea europaea</i>	<i>Gruppo</i>	4	
	<i>Personale tecnico campionario</i>		Lomagistro D.		
<i>Dati dendrometrici</i>	<i>Altezza stimata [m]</i>	3,5			
	<i>Circonferenza tronco [cm]</i>	80			
	<i>Diametro tronco [cm]</i>	30			
Note: nessuna.					
<i>Valutazione fitosanitaria</i>	Alterazione da patogeni	<i>Assente</i>	X	<i>Bassa</i>	
		<i>Media</i>		<i>Alta</i>	
	Malattie fungine o batteriche	<i>Assente</i>	X	<i>Bassa</i>	
		<i>Media</i>		<i>Alta</i>	
	Vigore vegetativo	<i>Assente</i>		<i>Bassa</i>	
		<i>Media</i>		<i>Alta</i>	X
	Clorosi	<i>Assente</i>	X	<i>Lieve</i>	
		<i>Moderata</i>		<i>Grave</i>	
	Necrosi	<i>Assente</i>	X	<i>Lieve</i>	
<i>Moderata</i>			<i>Grave</i>		
note: nessuna					
<i>Valutazione disturbo antropico</i>	Localizzazione	<i>Chioma</i>		<i>Rami</i>	X
		<i>Tronco</i>		<i>Ceppaia</i>

Diffusione	<i>Localizzata</i>	X	<i>Estesa</i>	
		<i>Diffusa</i>		<i>A mosaico</i>	
	Entità	<i>Non rilev.</i>		<i>Trascurabile</i>	X
		<i>Lieve</i>		<i>Moderato</i>	
		<i>Grave</i>		<i>Gravissima</i>	
		<i>Ind. morto</i>		<i>Altro</i>	
note: segni pregressi da potature					
<i>Valutazione disturbo da incendio / animale</i>	Localizzazione	<i>Chioma</i>		<i>Rami</i>	
		<i>Tronco</i>		<i>Ceppaia</i>	
	Diffusione	<i>Localizzata</i>		<i>Estesa</i>	
		<i>Diffusa</i>		<i>A mosaico</i>	
	Entità	<i>Non rilev.</i>	X	<i>Trascurabile</i>	
		<i>Lieve</i>		<i>Moderato</i>	
		<i>Grave</i>		<i>Gravissima</i>	
		<i>Ind. morto</i>		<i>Altro</i>	
note: nessuna					
<i>Giudizio complessivo</i>		Buono

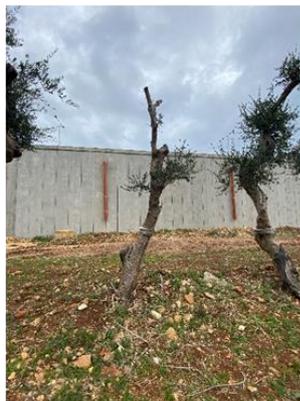
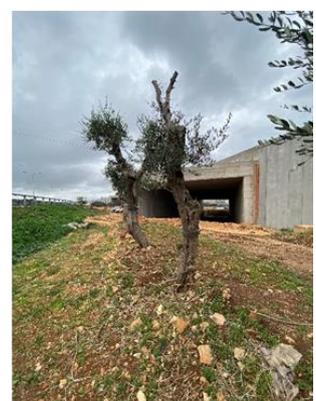
Vista da quattro angolazioni dell’individuo N. 123. Da sinistra a destra, lato N, E, S e O

Individuo monitorato		N. 131			
<i>Dati rilievo</i>	<i>Data rilievo</i>	23/11/2023	<i>Condizioni meteo</i>	Sereni	
	<i>Specie</i>	<i>Olea europaea</i>	<i>Gruppo</i>	4	
	<i>Personale tecnico campionario</i>		Lomagistro D.		
<i>Dati dendrometrici</i>	<i>Altezza stimata [m]</i>	3			
	<i>Circonferenza tronco [cm]</i>	70			
	<i>Diametro tronco [cm]</i>	30			
Note: individuo morto.					
<i>Valutazione fitosanitaria</i>	Alterazione da patogeni	<i>Assente</i>	X	<i>Bassa</i>	
		<i>Media</i>		<i>Alta</i>	
	Malattie fungine o batteriche	<i>Assente</i>	X	<i>Bassa</i>	
		<i>Media</i>		<i>Alta</i>	
	Vigore vegetativo	<i>Assente</i>	X	<i>Bassa</i>	
		<i>Media</i>		<i>Alta</i>	
	Clorosi	<i>Assente</i>	X	<i>Lieve</i>	
		<i>Moderata</i>		<i>Grave</i>	
	Necrosi	<i>Assente</i>	X	<i>Lieve</i>	
<i>Moderata</i>			<i>Grave</i>		
note: nessuna					
<i>Valutazione disturbo antropico</i>	Localizzazione	<i>Chioma</i>		<i>Rami</i>	
		<i>Tronco</i>		<i>Ceppaia</i>

Diffusione	<i>Localizzata</i>		<i>Estesa</i>	
		<i>Diffusa</i>		<i>A mosaico</i>	
	Entità	<i>Non rilev.</i>		<i>Trascurabile</i>	
		<i>Lieve</i>		<i>Moderato</i>	
		<i>Grave</i>		<i>Gravissima</i>	
		<i>Ind. morto</i>		<i>Altro</i>	
note: segni pregressi da potature					
<i>Valutazione disturbo da incendio / animale</i>	Localizzazione	<i>Chioma</i>		<i>Rami</i>	
		<i>Tronco</i>		<i>Ceppaia</i>	
	Diffusione	<i>Localizzata</i>		<i>Estesa</i>	
		<i>Diffusa</i>		<i>A mosaico</i>	
	Entità	<i>Non rilev.</i>		<i>Trascurabile</i>	
		<i>Lieve</i>		<i>Moderato</i>	
		<i>Grave</i>		<i>Gravissima</i>	
		<i>Ind. morto</i>		<i>Altro</i>	
note: nessuna					
<i>Giudizio complessivo</i>		fallanza

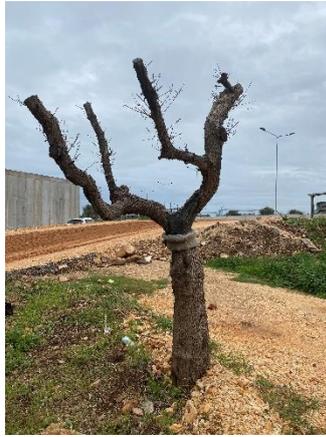
Individuo morto

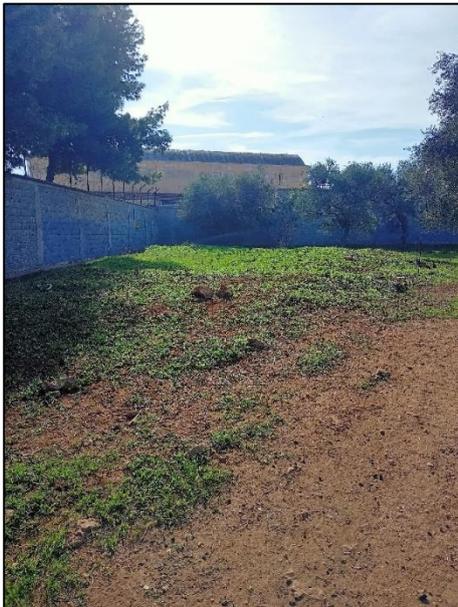
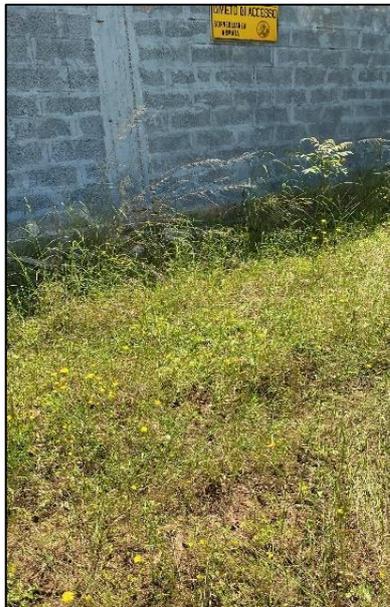
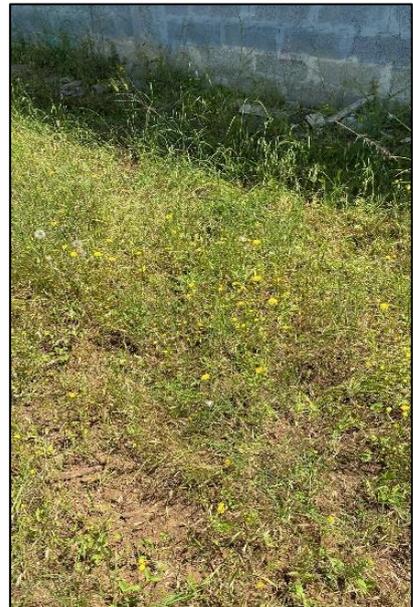
Sito	Cantiere sud	Identificativo cumulo	Cumulo A
Tipo di indagine	Verifica cumulo terreno vegetale		
DESCRIZIONE DEI CUMULI			
Esposizione	Non determinabile a causa di infestanti di altezza superiore ad 1m. L’aspetto del cumulo non si discosta molto dalle precedenti campagne primaverili.		
Pendenza	Variabile (non superiore ai 20°)		
Provenienza del cumulo	Area nuovo rilevato		
Altezza media del cumulo	H media 70 cm		
Presenza rifiuti	<input type="checkbox"/> SI <input checked="" type="checkbox"/> NO		
Presenza commistione di terreno sterile e vegetale	Presenza di terreno vegetale, resti vegetali, modesta presenza di roccia.		
VEGETAZIONE			
Verifica attecchimento idrosemina	Non rilevabile		
Presenza infestanti <input checked="" type="checkbox"/> SI <input type="checkbox"/> NO	Nella campagna primaverile del 2023 la vegetazione composta principalmente da specie quali <i>Cynodon dactylon</i> , <i>Amaranthus retroflexus</i> , <i>Chenopodium album</i> .

A sinistra, aspetto autunnale del Cumulo A a novembre 2022; a destra, due immagini relative allo stesso cumulo a maggio 2023

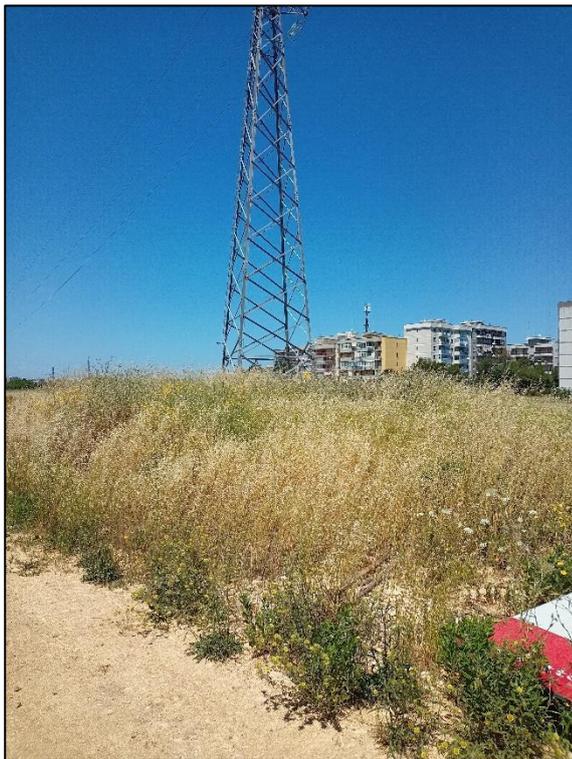
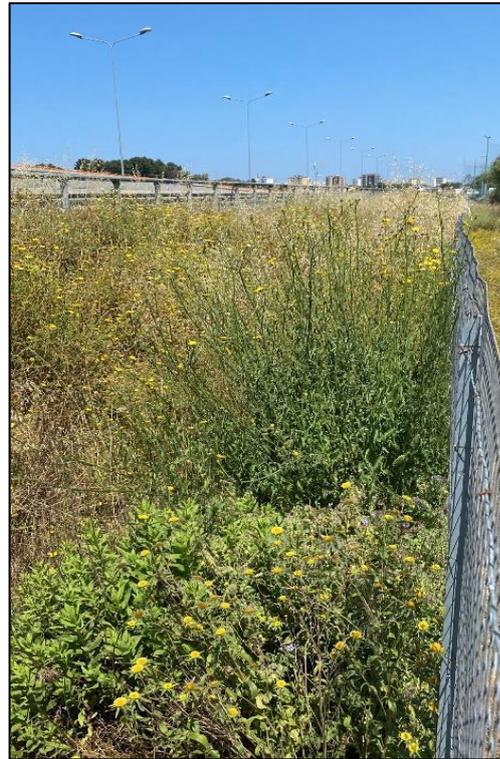
Sito	Area Stoccaggio 1	Identificativo cumulo	Cumulo C
Tipo di indagine	Verifica cumulo terreno vegetale		
DESCRIZIONE DEI CUMULI			
Esposizione	Direzione NW-SE.		
Pendenza	Variabile (non superiore ai 60°)		
Provenienza del cumulo	Area di cantiere		
Altezza media del cumulo	1,5 m		
Presenza rifiuti	<input type="checkbox"/> SI <input checked="" type="checkbox"/> NO		
Presenza commistione di terreno sterile e vegetale	Commistione di materiale vegetale, roccia e terra.		
VEGETAZIONE			
Verifica attecchimento idrosemina	Non rilevabile		
Presenza infestanti <input checked="" type="checkbox"/> SI <input type="checkbox"/> NO	La vegetazione presente sul cumulo è coerente con il contesto vegetale e ruderale circostante tipico del periodo di monitoraggio (<i>Cynodon dactylon</i> , <i>Chicorium intibus</i>).

Sulla sinistra, aspetto del Cumulo C nel maggio del 2022; a destra, aspetto dello stesso Cumulo a maggio 2023

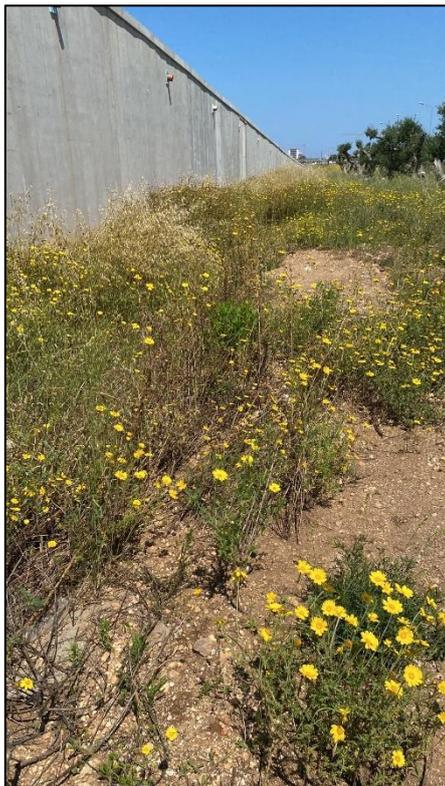
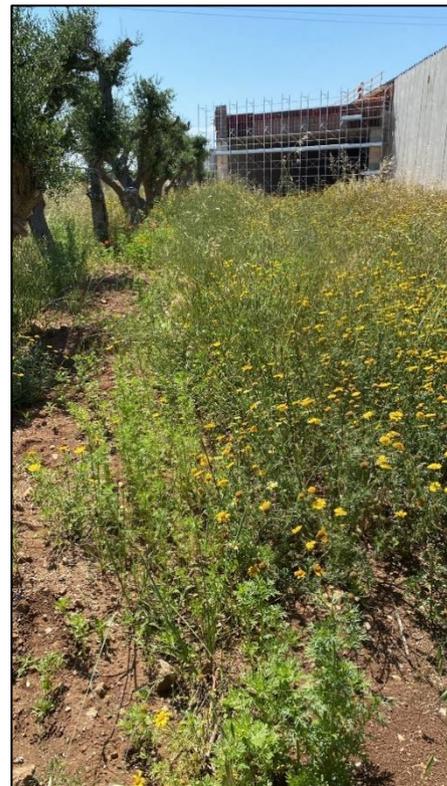
Sito	Area Stoccaggio 1	Identificativo cumulo	Cumulo D
Tipo di indagine	Verifica cumulo terreno vegetale		
DESCRIZIONE DEI CUMULI			
Esposizione	Direzione WSW-ENE		
Pendenza	Variabile (non superiore ai 60°)		
Provenienza del cumulo	Area di cantiere		
Altezza media del cumulo	1,6 m		
Presenza rifiuti	<input type="checkbox"/> SI <input checked="" type="checkbox"/> NO		
Presenza commistione di terreno sterile e vegetale	Commistione di materiale vegetale, roccia e terra.		
VEGETAZIONE			
Verifica attecchimento idrosemina	Non rilevabile		
Presenza infestanti <input checked="" type="checkbox"/> SI <input type="checkbox"/> NO	La vegetazione presente sul cumulo è coerente con il contesto vegetale e ruderale circostante, presentando una intensa ripresa vegetazionale, caratteristica del periodo primaverile in questione.

Aspetto del Cumulo D nella campagna di maggio 2023

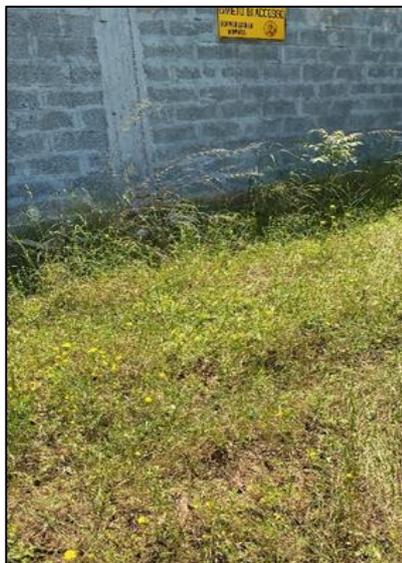
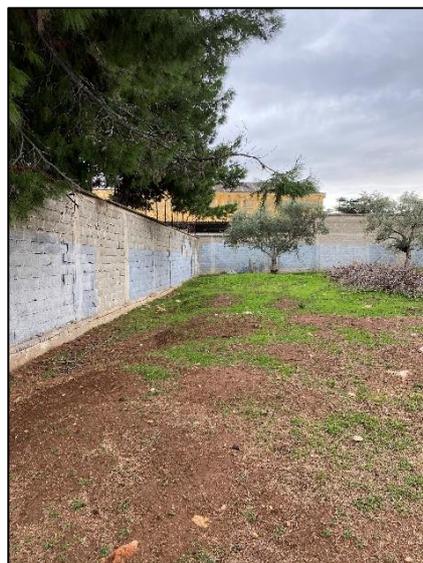
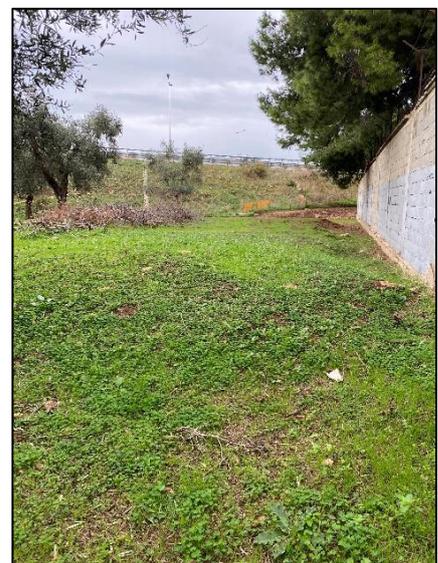
Sito	Cantiere sud	Identificativo cumulo	Cumulo A
Tipo di indagine	Verifica cumulo terreno vegetale		
DESCRIZIONE DEI CUMULI			
Esposizione	Direzione NW.		
Pendenza	Variabile (non superiore ai 5°)		
Provenienza del cumulo	Area nuovo rilevato		
Altezza media del cumulo	H media 30 cm		
Presenza rifiuti	<input type="checkbox"/> SI <input checked="" type="checkbox"/> NO		
Presenza commistione di terreno sterile e vegetale	Presenza di terreno vegetale, resti vegetali.		
VEGETAZIONE			
Verifica attecchimento idrosemina	Non rilevabile		
Presenza infestanti <input checked="" type="checkbox"/> SI <input type="checkbox"/> NO	Come evidenziato dalle foto, terreno sottoposto a pulizia infestanti di recente. Presenza di ricaccio di <i>Cynodon dactylon</i> e <i>Cichorium intybus</i> .

A sinistra, aspetto primaverile del Cumulo A a maggio 2023; a destra, due immagini relative allo stesso cumulo a novembre 2023

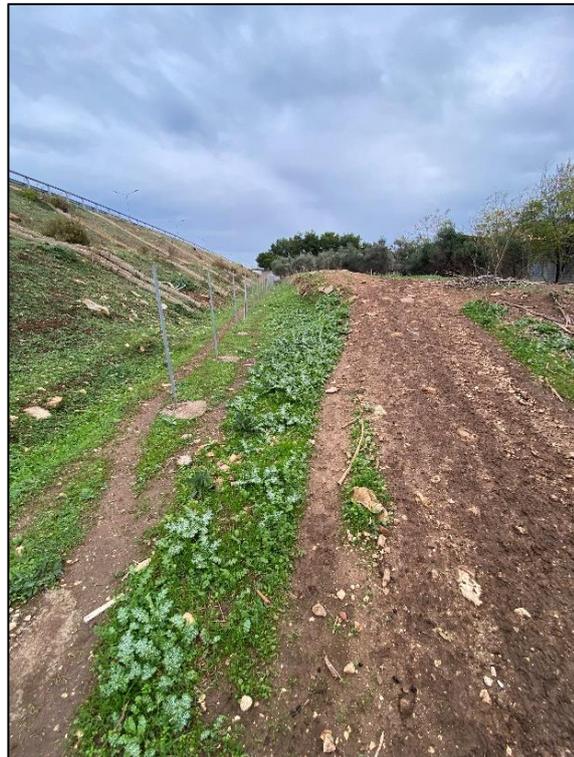
Sito	Cantiere sud	Identificativo cumulo	Cumulo B
Tipo di indagine	Verifica cumulo terreno vegetale		
DESCRIZIONE DEI CUMULI			
Esposizione	Direzione NW.		
Pendenza	Variabile (non superiore ai 60°)		
Provenienza del cumulo	Non identificabile nell’ambito del cantiere		
Altezza media del cumulo	2 m		
Presenza rifiuti	<input type="checkbox"/> SI <input checked="" type="checkbox"/> NO		
Presenza commistione di terreno sterile e vegetale	Presenza di roccia.		
VEGETAZIONE			
Verifica attecchimento idrosemina	Non rilevabile		
Presenza infestanti	Dalle foto emergono giovani infestanti tipiche del periodo autunno-invernale come <i>Cynodon dactylon</i> e <i>Cichorium intybus</i> .		
	<input checked="" type="checkbox"/> SI <input type="checkbox"/> NO

A sinistra, aspetto del Cumulo B a maggio 2023; a destra, aspetto primaverile dello stesso Cumulo a novembre 2023.

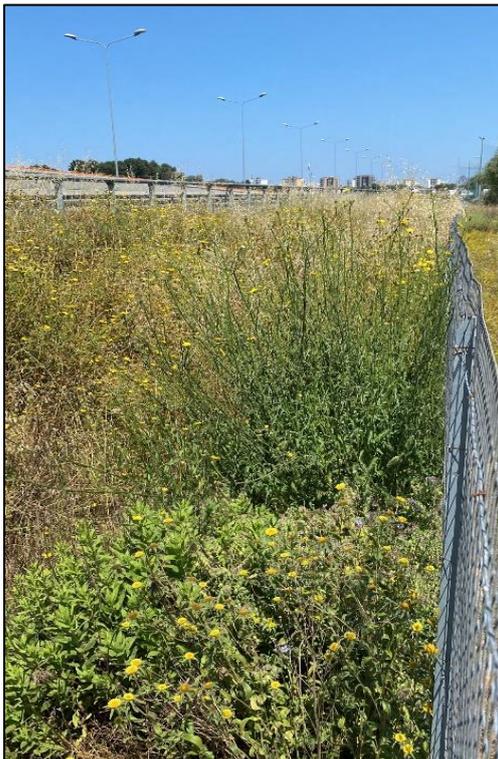
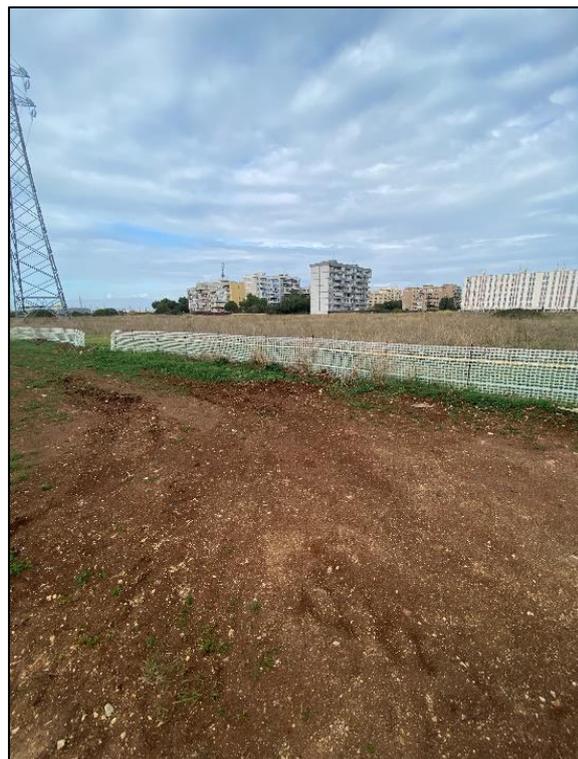
Sito	Area Stoccaggio 1	Identificativo cumulo	Cumulo C
Tipo di indagine	Verifica cumulo terreno vegetale		
DESCRIZIONE DEI CUMULI			
Esposizione	Direzione NW-SE.		
Pendenza	-		
Provenienza del cumulo	Area di cantiere		
Altezza media del cumulo	-		
Presenza rifiuti	<input type="checkbox"/> SI <input checked="" type="checkbox"/> NO		
Presenza commistione di terreno sterile e vegetale	Commistione di materiale vegetale, roccia e terra.		
VEGETAZIONE			
Verifica attecchimento idrosemia	Non rilevabile		
Presenza infestanti <input checked="" type="checkbox"/> SI <input type="checkbox"/> NO	Presenza di giovani individui di <i>Cichorium intybus</i> a seguito di rimodellamento del cumulo

Sulla sinistra, aspetto del Cumulo C nel maggio del 2023; a destra, aspetto dello stesso Cumulo a novembre 2023

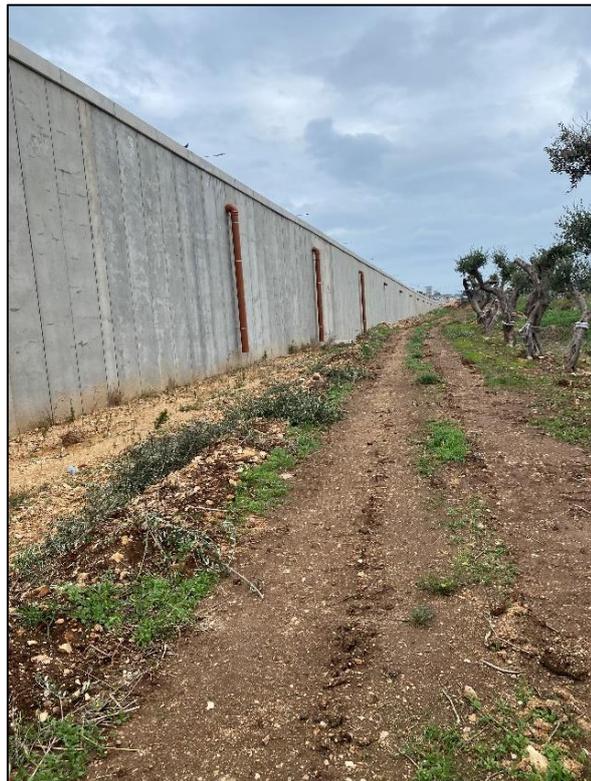
Sito	Area Stoccaggio 1	Identificativo cumulo	Cumulo D
Tipo di indagine	Verifica cumulo terreno vegetale		
DESCRIZIONE DEI CUMULI			
Esposizione	Direzione WSW-ENE		
Pendenza	Variabile (non superiore ai 60°)		
Provenienza del cumulo	Area di cantiere		
Altezza media del cumulo	0,5 m		
Presenza rifiuti	<input type="checkbox"/> SI <input checked="" type="checkbox"/> NO		
Presenza commistione di terreno sterile e vegetale	Commistione di materiale vegetale, roccia e terra.		
VEGETAZIONE			
Verifica attecchimento idrosemina	Non rilevabile		
Presenza infestanti <input checked="" type="checkbox"/> SI <input type="checkbox"/> NO	La vegetazione presente sul cumulo è coerente con il contesto vegetale e ruderale circostante, presentando una ripresa vegetazionale a seguito di pulizia.

Aspetto del Cumulo D nella campagna di maggio 2023 a sinistra e nella campagna di novembre 2023 a destra

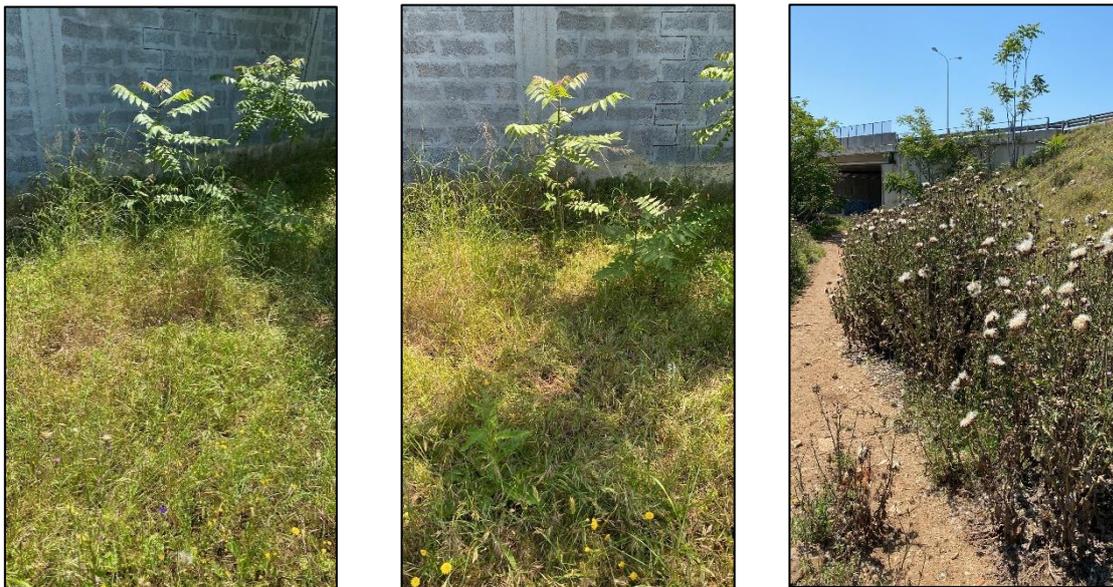
- Primavera: i Cumuli A e B, situati presso l’area Cantiere Sud, adiacente alla Caserma Militare, sono risultati coperti da vegetazione sinantropica e invasiva.

Aspetto dei due Cumuli nei pressi dell’area militare (a sinistra Cumulo A; a destra cumulo B)

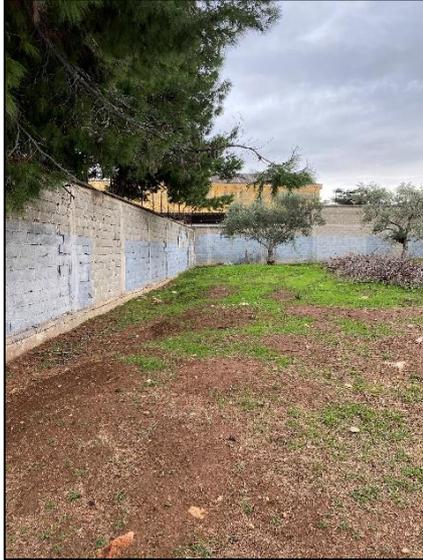
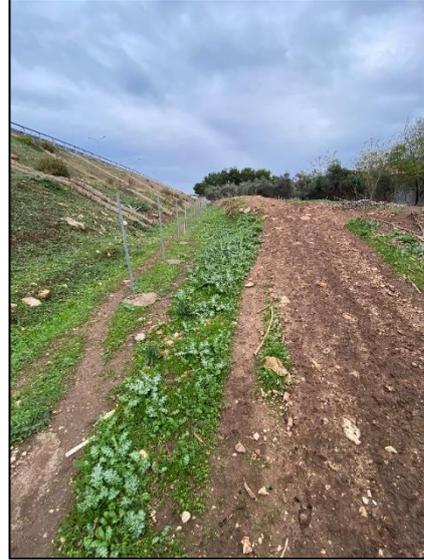
- Autunno: sui Cumuli A e B, situati presso l’area Cantiere Sud, adiacente alla Caserma Militare, è stato effettuato un recente intervento di sfalcio della vegetazione.

Aspetto dei due Cumuli nei pressi dell’area militare (a sinistra Cumulo A; a destra cumulo B)

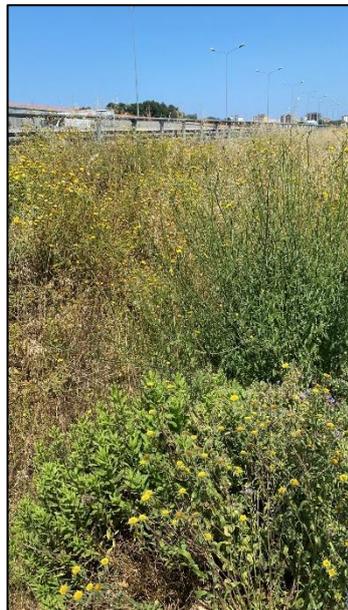
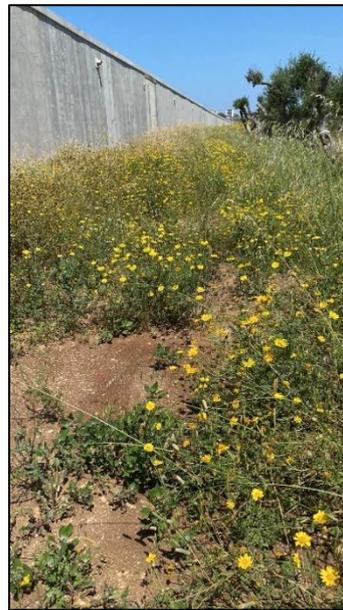
- Primavera: il deposito di terreno denominato C è stato ripristinato e ne è stato creato uno nuovo denominato D, sui quali è visibile vegetazione tipica del periodo primaverile.

A sinistra, aspetto del Cumulo C; a destra, aspetto del cumulo D.

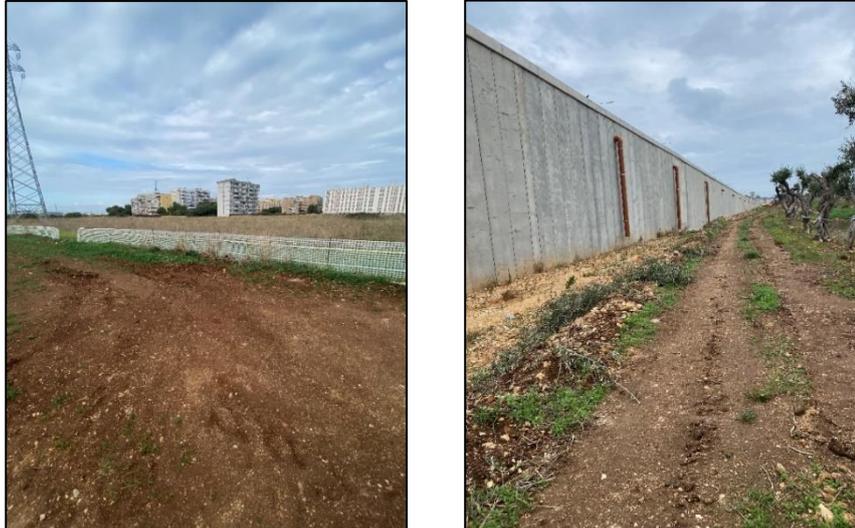
- Autunno: sui Cumuli C e D è stato effettuato un recente intervento di sfalcio della vegetazione e rimodellamento.

A sinistra, aspetto del Cumulo C; a destra, aspetto del cumulo D.

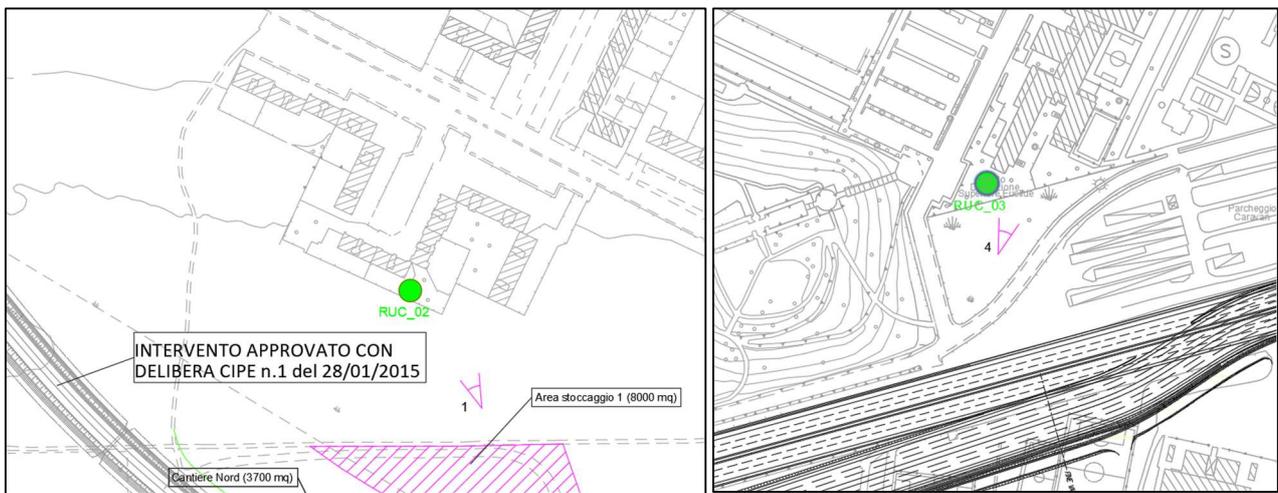
Figura 1 planimetria punti di misura

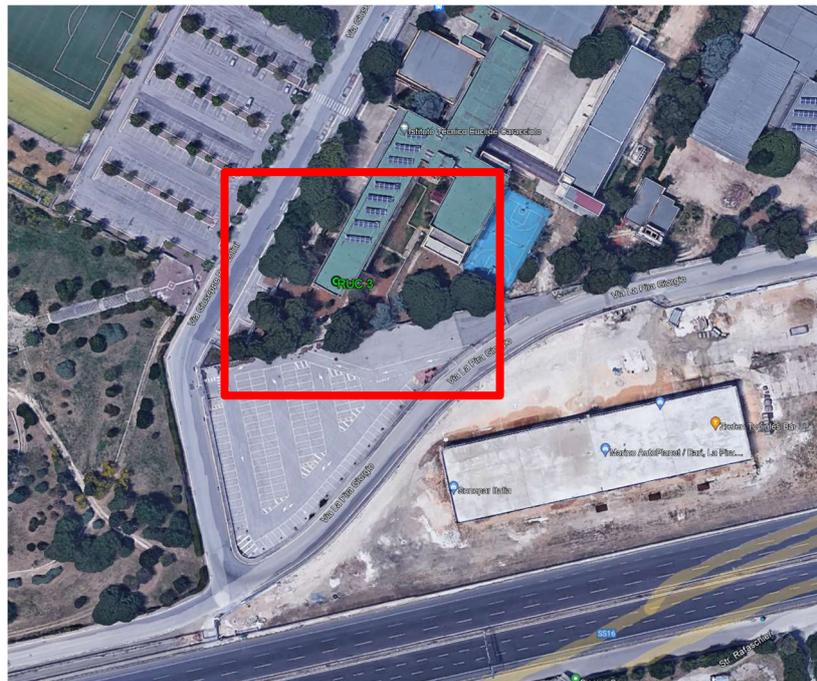
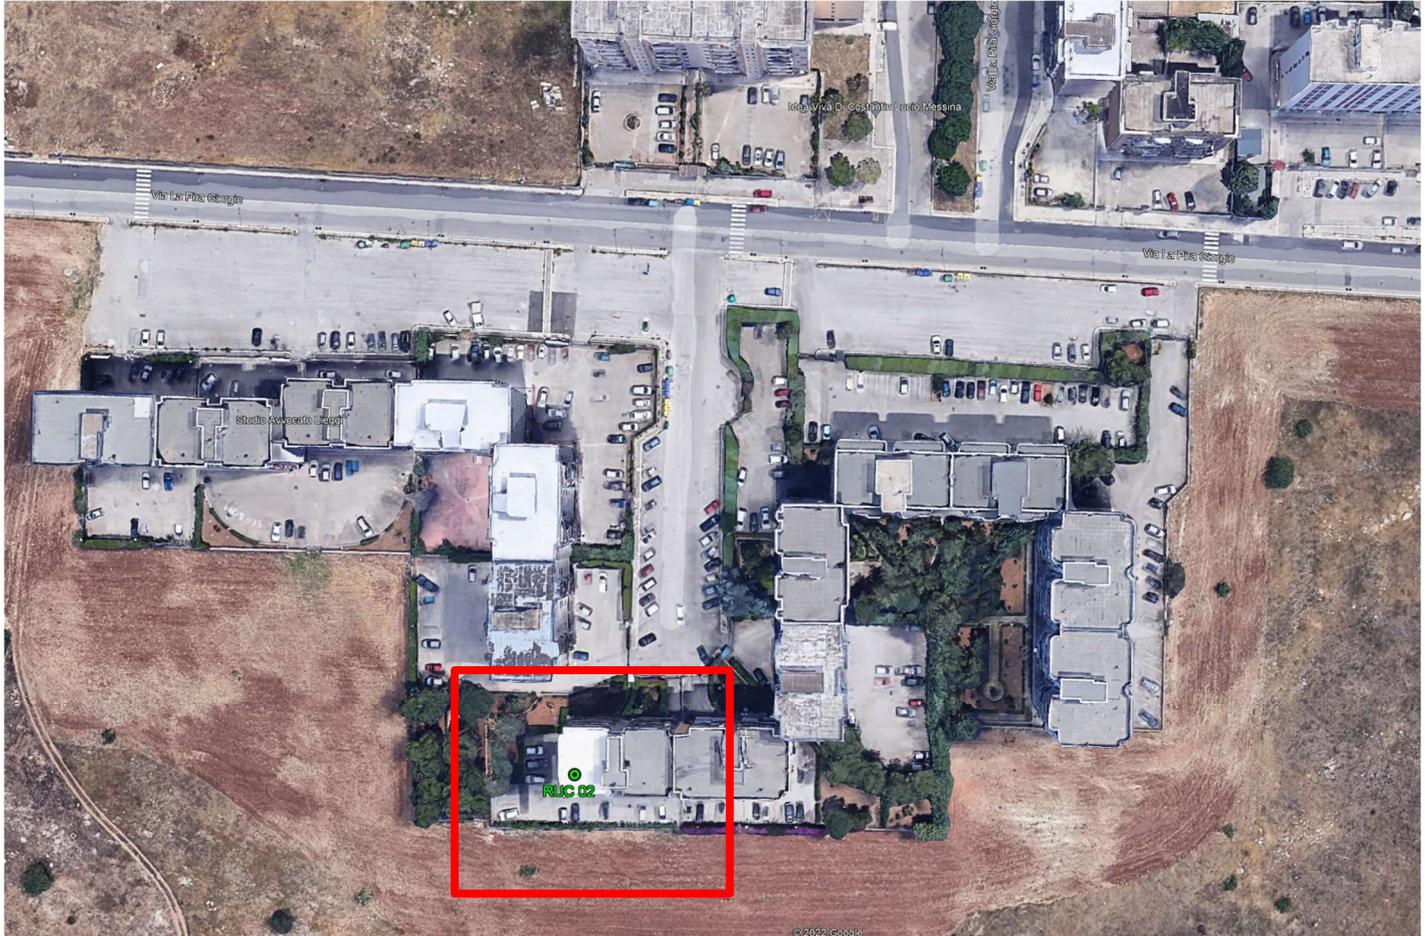
Figura 2 inquadramento punti di misura

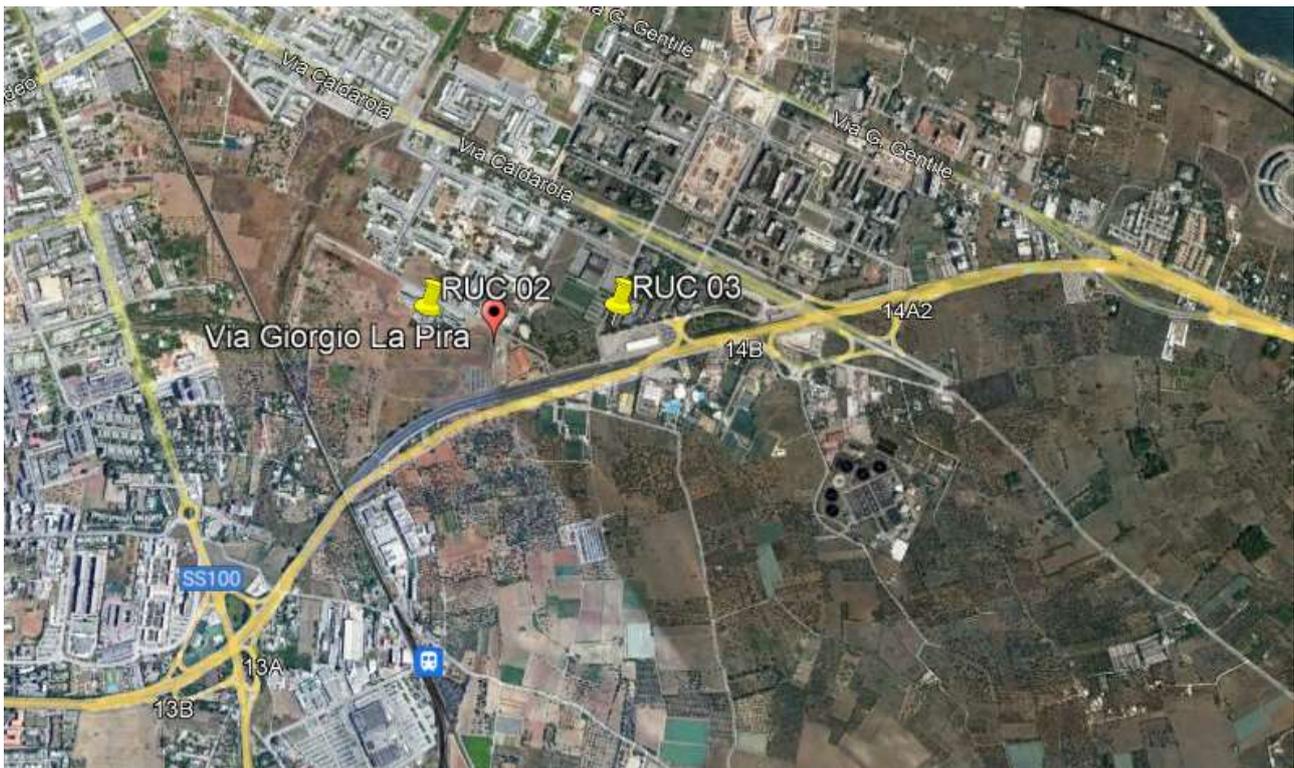
Figura 3 punti di misura

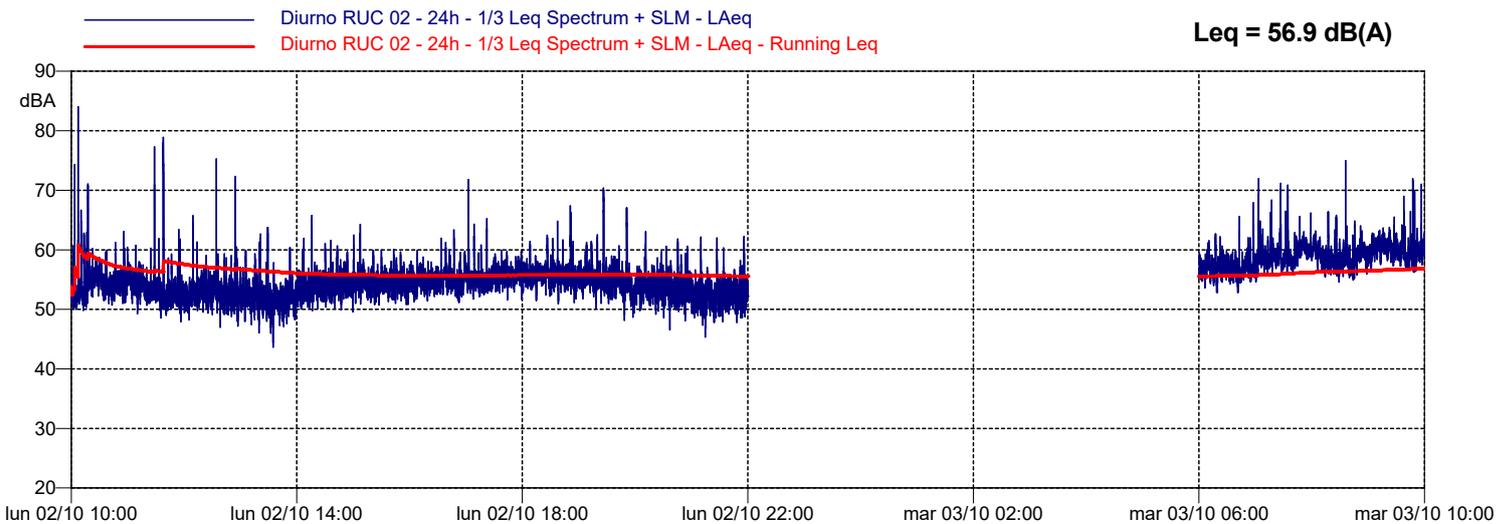
TIME HISTORY - DIURNO

Il livello continuo equivalente di pressione sonora (Leq) è risultato pari a 56.9 dBA nel periodo diurno (6-22) e 51.7 dBA in quello notturno (22-6).
