LINEA BARI-LECCE - RIASSETTO NODO DI BARI

OPERE DI VIABILITA': VARIANTE ALTIMETRICA TANGENZIALE DI BARI

Monitoraggio Ambientale

RELAZIONE DI SINTESI - INVIO 9

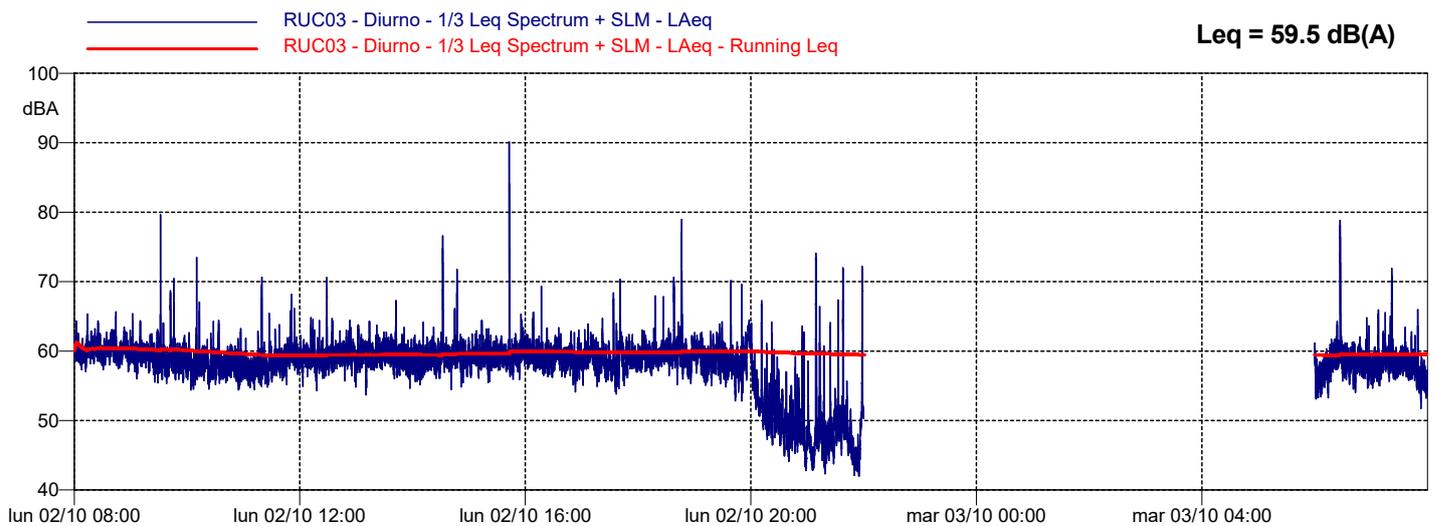
TIME HISTORY - DIURNO

Il livello continuo equivalente di pressione sonora (Leq) è risultato pari a 59.5 dBA nel periodo diurno (6-22) e 52.0 dBA in quello notturno (22-6).

Il Leq misurato presso il ricettore per il periodo di riferimento diurno e notturno risulta conforme al limite normativo di immissione.

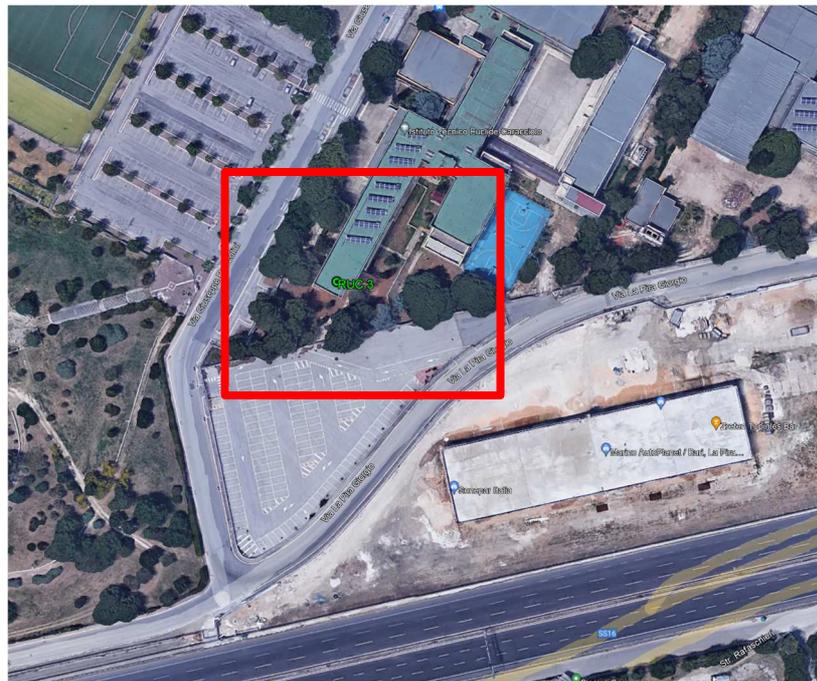
Figura 1 planimetria punti di misura

Di seguito l'inquadratura dei punti di misura:

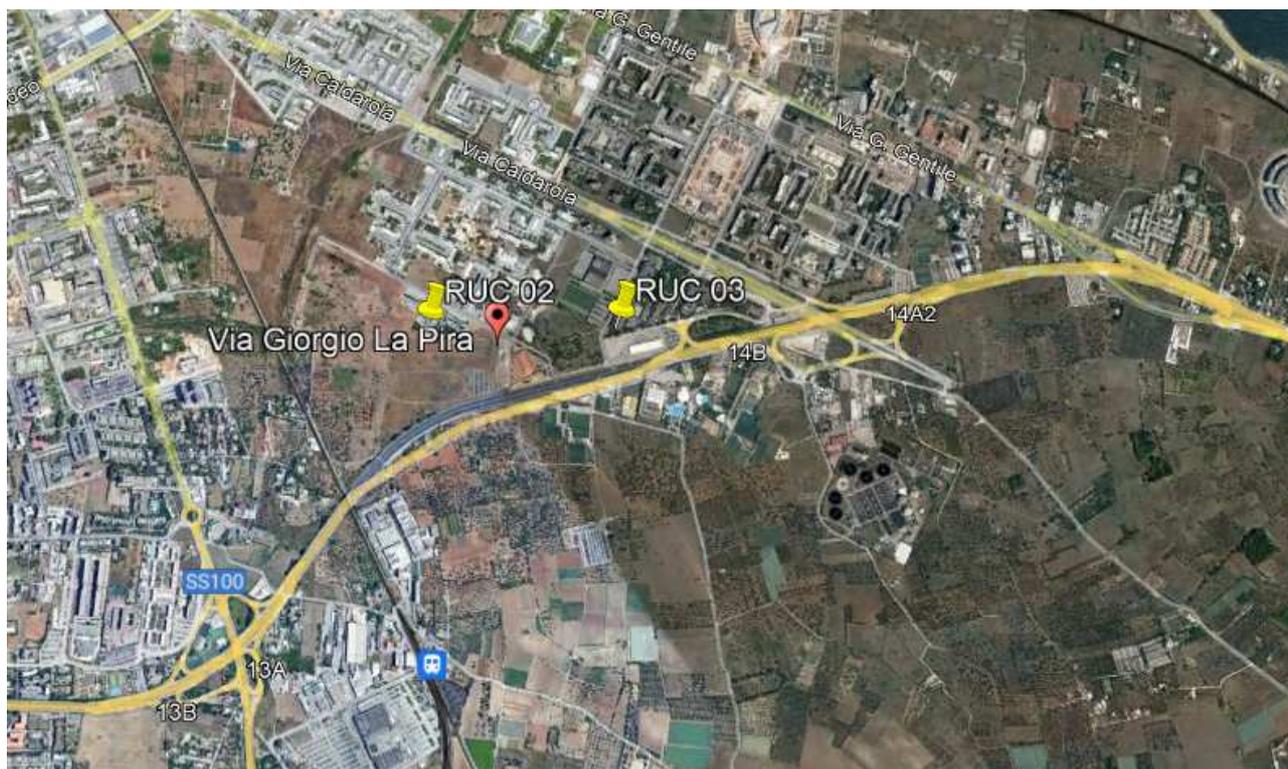
Figura 3 punti di misura

Di seguito lo stralcio cartografico con indicazione delle postazioni di misura.

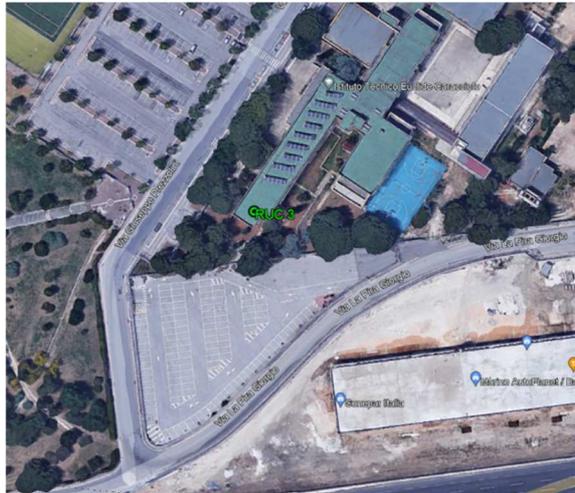
<p align="center">Postazione ed Area di indagine (stralcio da tavola del Piano di Monitoraggio Ambientale)</p>	<p align="center">Postazione ed Area di indagine</p>

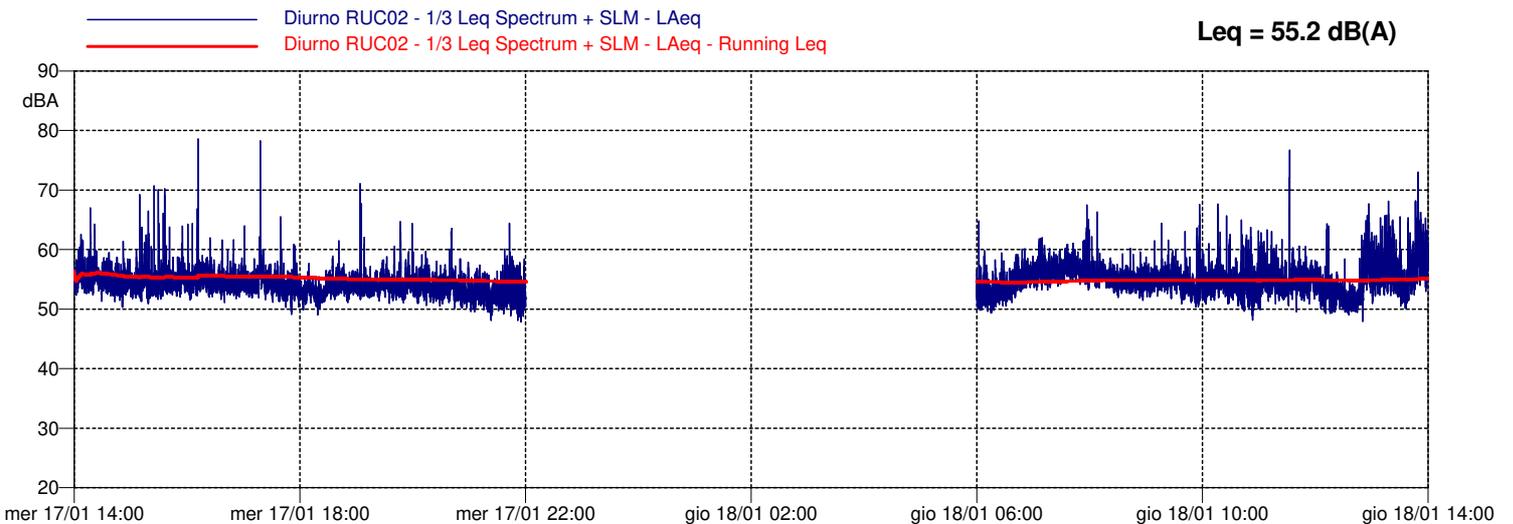
TIME HISTORY - DIURNO

Il livello continuo equivalente di pressione sonora (Leq) è risultato pari a 55.2 dBA nel periodo diurno (6-22) e 50.3 dBA in quello notturno (22-6).

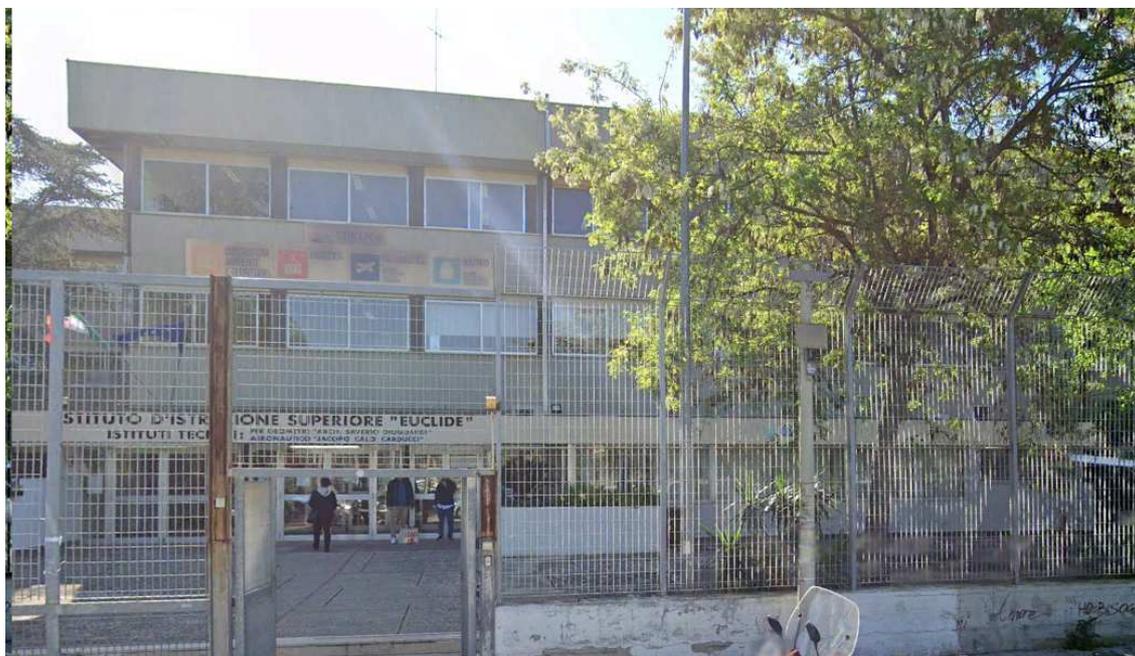
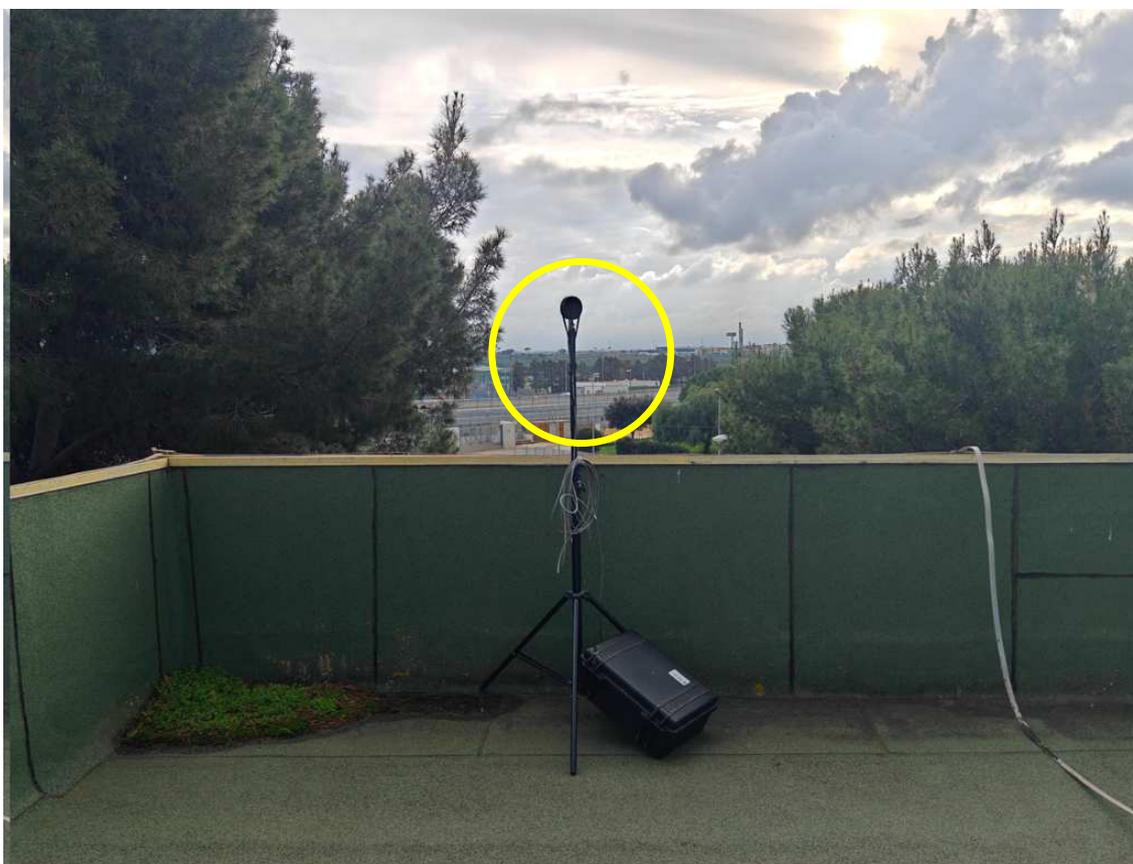
Dettaglio fotografico

La misura è stata effettuata tramite fonometro integratore Larson&Davis 831, sn 3465, dotato di certificato di taratura in corso di validità. La calibrazione della catena di misura è stata effettuata ad inizio e fine misura mediante calibratore Larson&Davis CAL200 sn 3339, fornendo esito positivo ($\Delta < 0,5$ dB). Il microfono è stato fissato su apposito stativo e il fonometro è stato alimentato con batteria al gel da 12V.

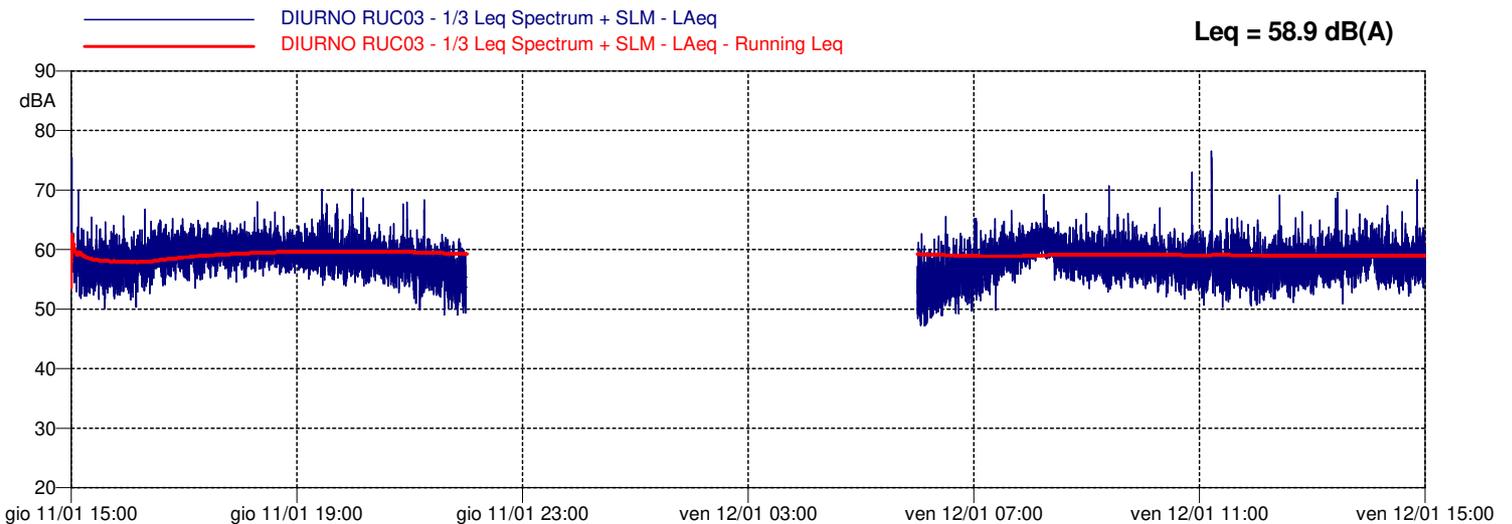
TIME HISTORY - DIURNO

Il livello continuo equivalente di pressione sonora (Leq) è risultato pari a 58.9 dBA nel periodo diurno (6-22) e 52.5 dBA in quello notturno (22-6).
