SUPERSTRADA A PEDAGGIO PEDEMONTANA VENETA

RELAZIONE TRIMESTRALE n°43
GENNAIO – MARZO 2022

15P01100MGCT4300

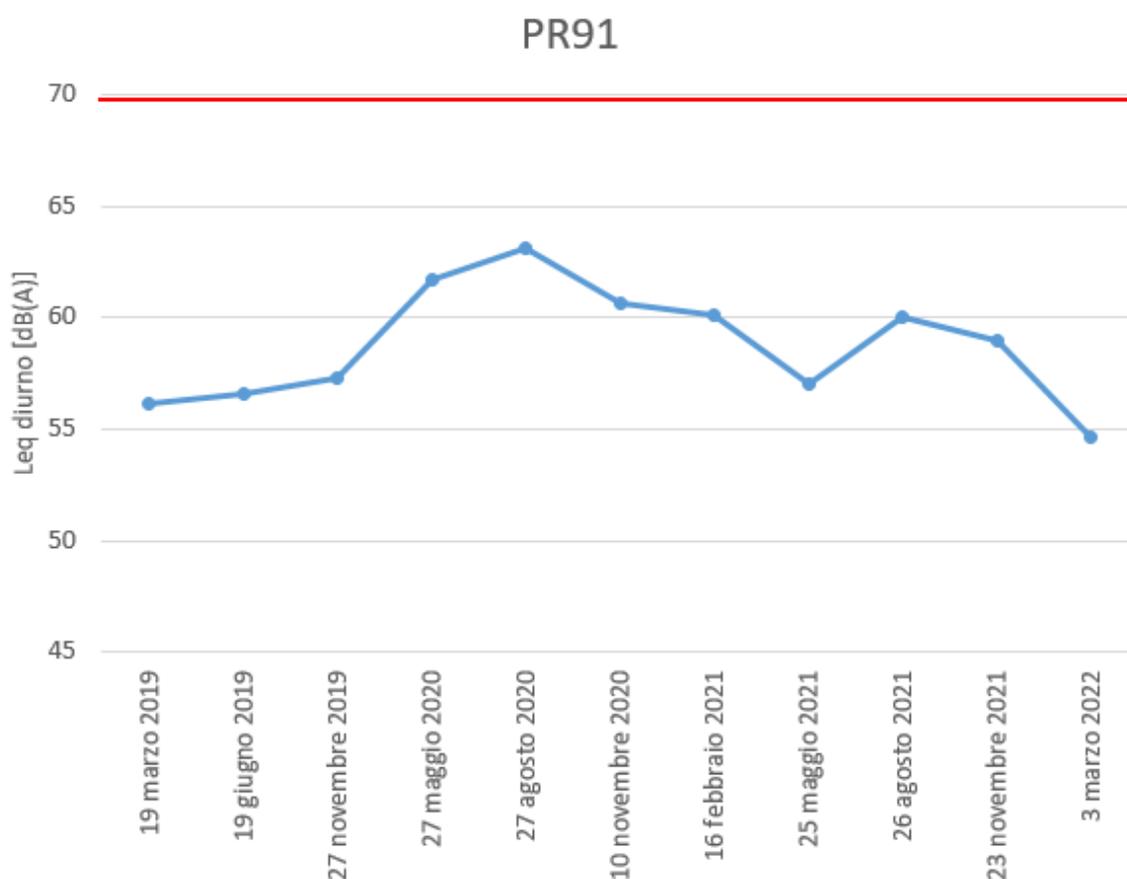
Figura 1.1-1 Andamento dei risultati dei monitoraggi effettuati in CO presso PR91 diurno

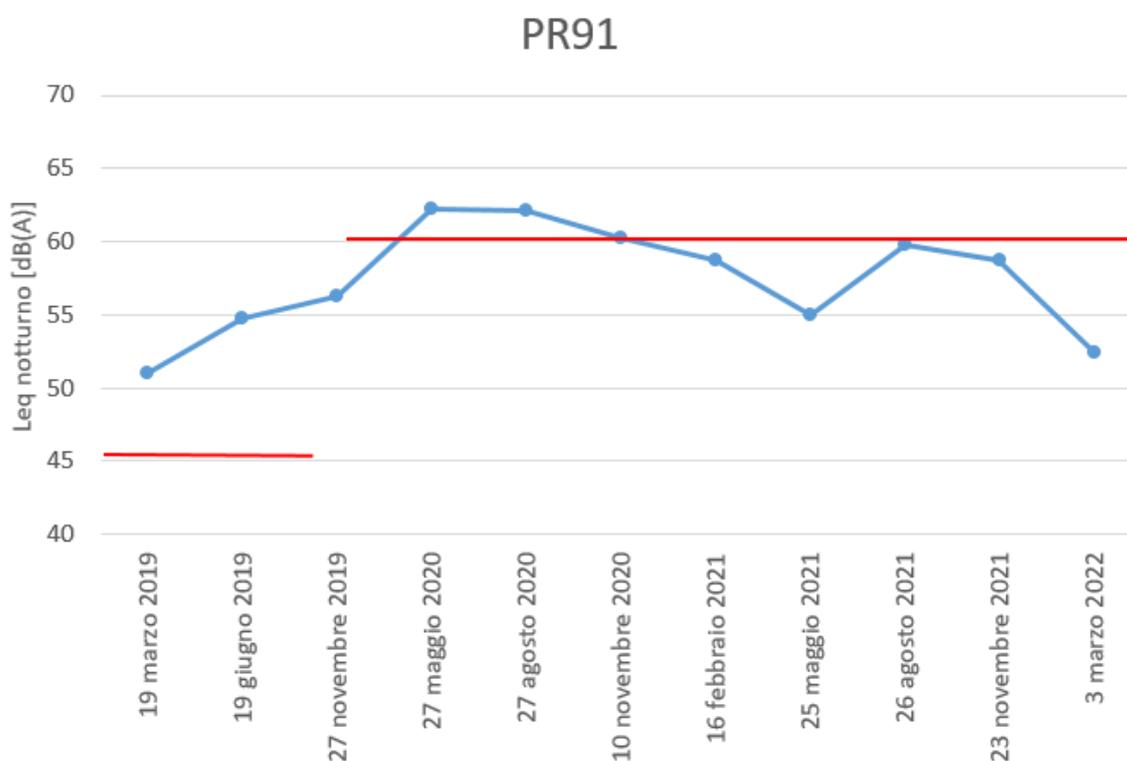
Figura 1.1-2 Andamento dei risultati dei monitoraggi effettuati in CO presso PR91 notturno

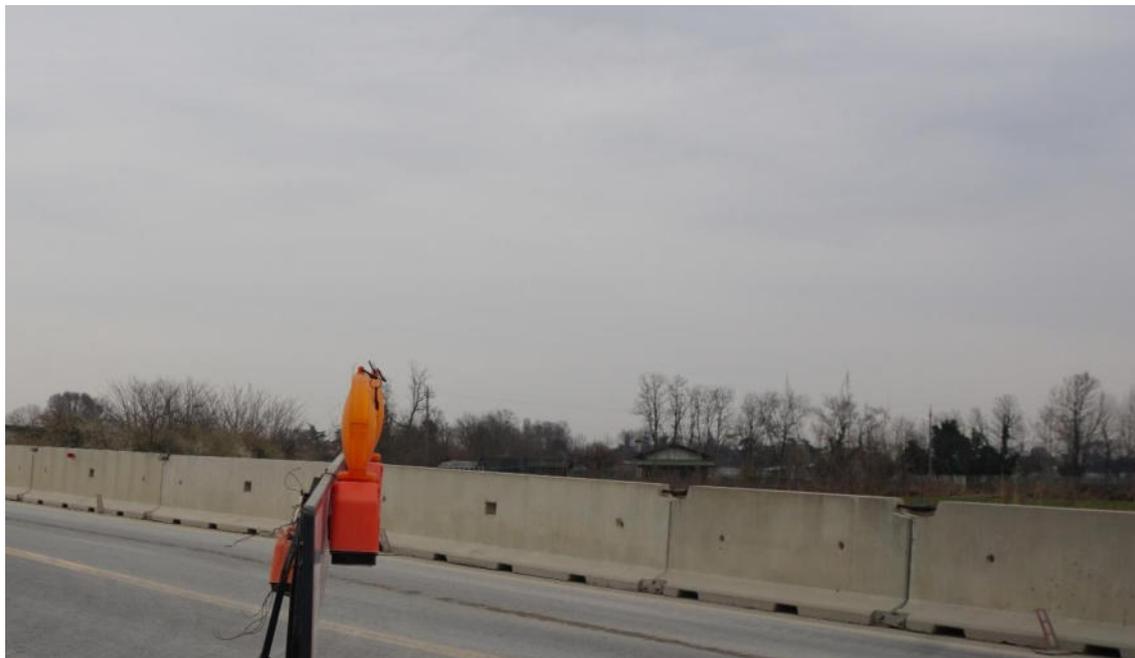
uso, presso la stazione PACP_64. Questa interferenza è da considerarsi provvisoria in quanto la deviazione stradale non sarà definitiva.

Figura 1.8-1 QP102 – Vista da deviazione di via Marconi verso località Bardagole

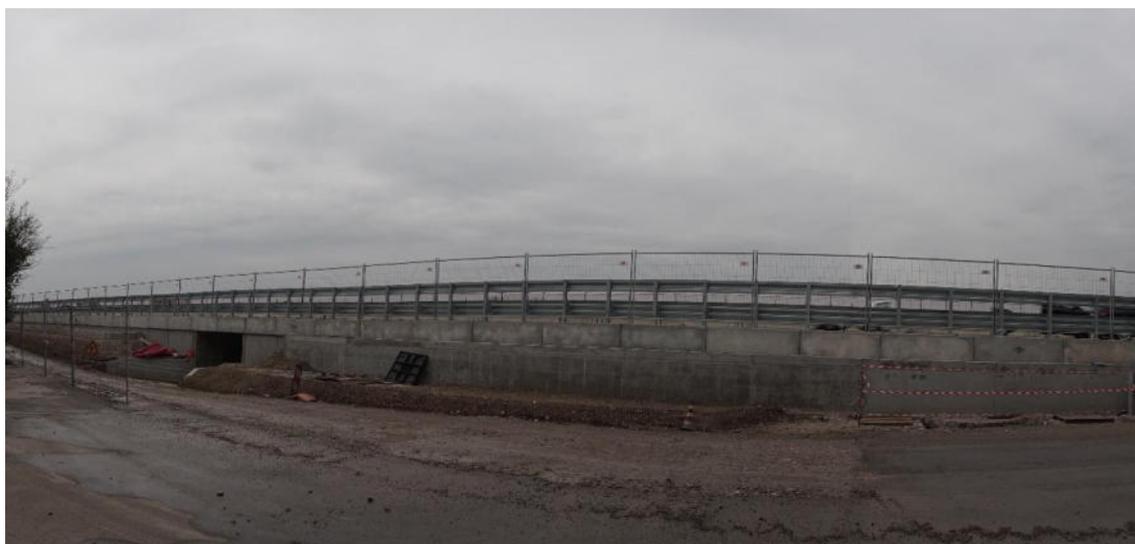
Durante la rilevazione non sono stati riscontrati impatti diretti né indiretti verso le stazioni dei Beni Storico Architettonici riferiti alle tratte analizzate, in quanto le lavorazioni non sono prossime al contesto figurativo del bene analizzato per quanto riguarda la stazione PACP_13, mentre per quanto riguarda la stazione PACP_65 si è rilevato anche in questo CO 2022 la presenza di lavorazioni lungo l'autostrada A27, in prossimità della stazione.

Figura 1.8-2 PACP_65 – Panoramica dalla recinzione del Bene verso i lavori

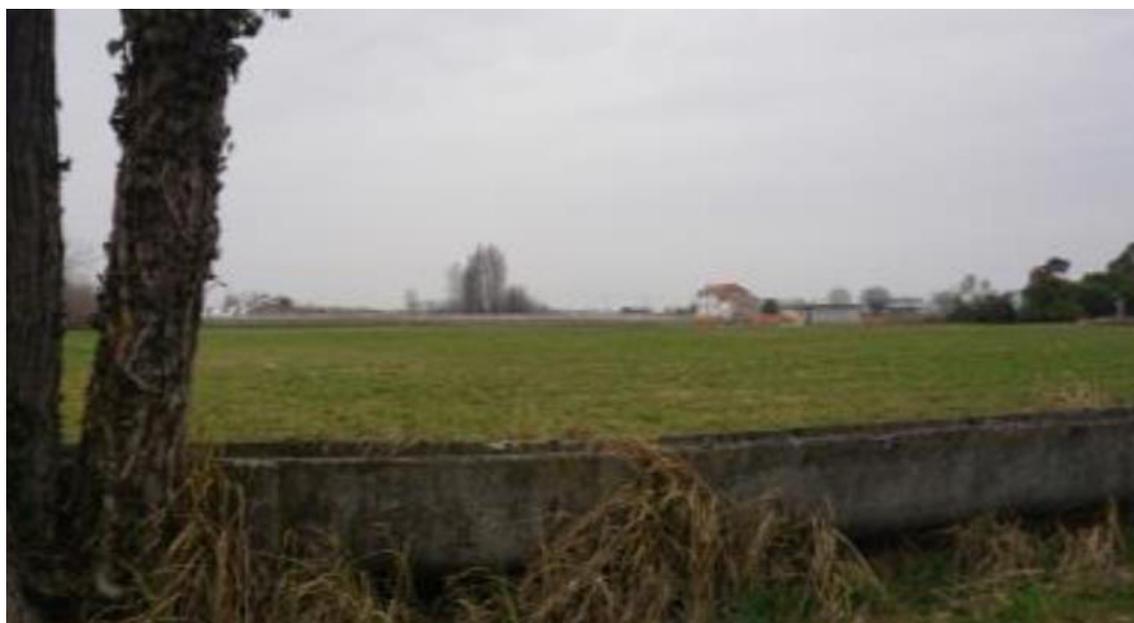
Durante il rilievo del CO 2022 si è rilevata un'interferenza visiva minima presso la stazione PASF_56, il cui contesto figurativi *cf41: Aree di relazione paesaggistica – Corridoio di relazione con il Montello* risulta leggermente interferito, sullo sfondo, dalla presenza della deviazione stradale provvisoria su via Marconi.

Figura 1.8-3 PASF_56 – *cf41: Aree di relazione paesaggistica – Corridoio di relazione con il Montello*

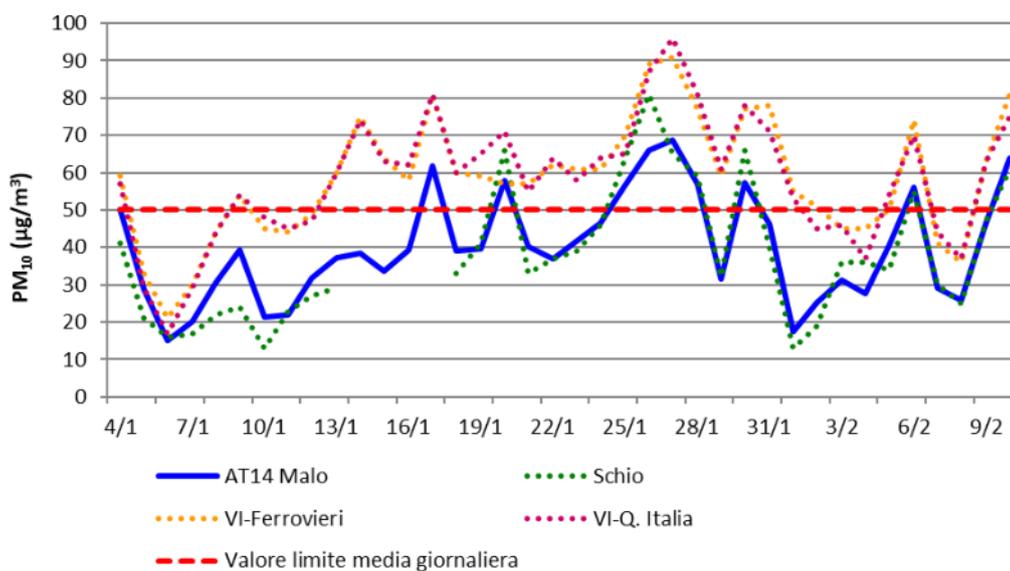
Per quanto riguarda le **polveri PM_{10}** (Figura 1.13-5), il limite giornaliero di $50 \mu\text{g}/\text{m}^3$ è stato superato 10 volte a Malo (nei giorni 04, 17, 20, 25, 26, 27, 28 e 30/02, 06, 10/03) e la media di periodo (intesa come media dei dati rilevati nel corso della campagna) è risultata di $39,98 \mu\text{g}/\text{m}^3$, sostanzialmente pari al limite normativo annuale di $40 \mu\text{g}/\text{m}^3$. Come si evince dal grafico successivo, **l'andamento del parametro è risultato in linea con quello delle stazioni di riferimento della rete ARPAV** che, ad eccezione di Schio, hanno registrato un numero maggiore di superamenti (26 a VI-Ferrovieri e a VI-Quartiere Italia) e un andamento delle polveri PM_{10} con valori superiori sia al limite normativo sia alla AT14 – Malo ($58,32 \mu\text{g}/\text{m}^3$ a VI-Ferrovieri e $58,18 \mu\text{g}/\text{m}^3$ a VI-Quartiere Italia). In merito al limite normativo della media annuale, si precisa che sarà necessario attendere i risultati della successiva campagna di monitoraggio per avere un dato maggiormente significativo relativo all'andamento dell'inquinante in questione.

Figura 1.13-5. Andamento della media giornaliera del PM10 per la stazione AT14 - Malo a confronto con le centraline di riferimento della rete ARPAV.

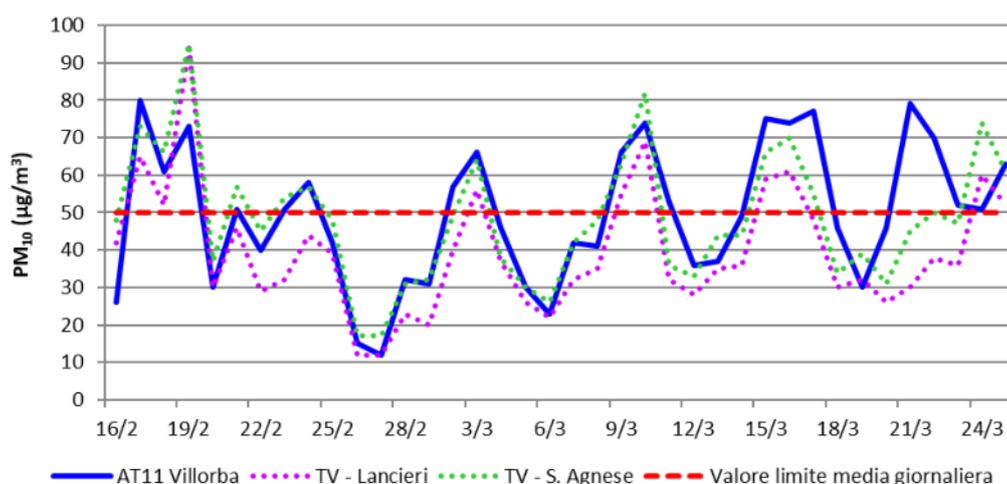
Le **polveri PM₁₀** presentano valori giornalieri e di periodo generalmente alti (Figura 1.13-6): il limite giornaliero di 50 µg/m³ è stato superato 19 volte a Villorba (nei giorni 17, 18, 19, 21, 23 e 24/02, 02, 03, 09, 10, 11, 15, 16,17, 21, 22, 23, 24 e 25/03), e la media di periodo è risultata pari a 49,61 µg/m³. Tuttavia, come si evince dal grafico riportato di seguito, **in generale l'andamento dei valori registrati dalla AT11 Villorba è in linea con quello delle stazioni della rete ARPAV di riferimento.**

Figura 1.13-6. Andamento della media giornaliera del PM10 per la stazione AT11 - Villorba a confronto con le centraline di riferimento della rete ARPAV.

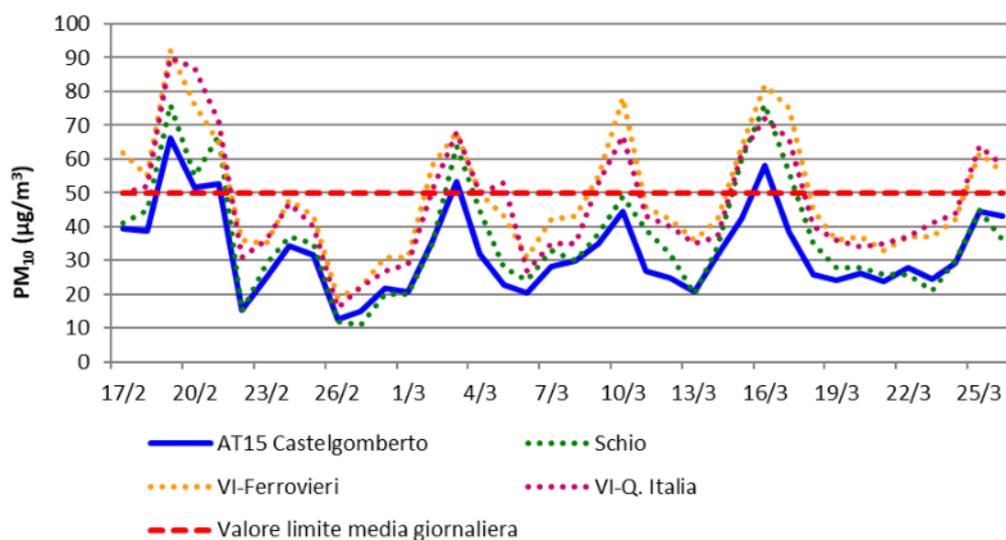
Per quanto riguarda le **polveri PM_{10}** (Figura 1.13-7), il limite giornaliero di $50 \mu\text{g}/\text{m}^3$ è stato superato 5 volte durante la campagna (nei giorni 19, 20 e 21/02, 03, 16/03) e la media di periodo, pari a $32,65 \mu\text{g}/\text{m}^3$, è risultata inferiore al limite annuale per la protezione della salute umana di $40 \mu\text{g}/\text{m}^3$. Questo andamento è **in linea con quello delle stazioni di riferimento della rete ARPAV** che, nello stesso periodo, hanno anch'esse dei superamenti (7 a Schio, 14 a VI-Ferrovieri e a VI-Quartiere Italia) e valori della media di periodo superiori, pari rispettivamente a $36,87 \mu\text{g}/\text{m}^3$ a Schio, $49,00 \mu\text{g}/\text{m}^3$ a VI-Ferrovieri e $46,87 \mu\text{g}/\text{m}^3$ a VI-Quartiere Italia. Dato che a Castelgomberto non sono previste ulteriori campagne di monitoraggio nel corso del 2022, si specifica che il confronto tra il dato calcolato come media del periodo di monitoraggio (38 gg) e il limite di legge deve essere considerato come puramente indicativo dell'andamento dell'inquinante in questione.

Figura 1.13-7. Andamento della media giornaliera del PM10 per la stazione AT15 - Castelgomberto a confronto con le centraline di riferimento della rete ARPAV.

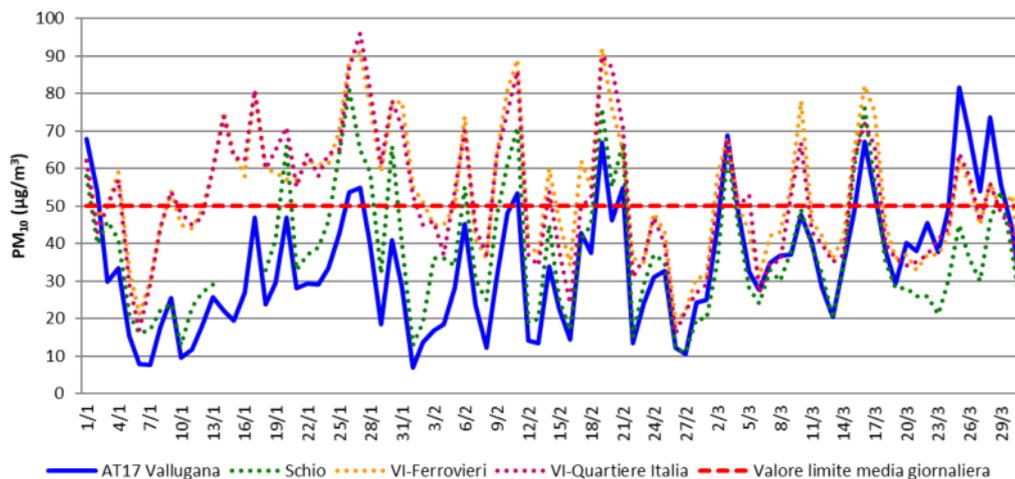
Va comunque evidenziato che, in generale, i valori rilevati sono risultati **in linea a quelli delle centraline di riferimento della rete ARPAV** e spesso inferiori ad essi, come si evince dal grafico che segue.

Figura 1.13-8. Andamento della media giornaliera del PM10 per la stazione AT17 - Vallugana a confronto con le centraline di riferimento della rete ARPAV.

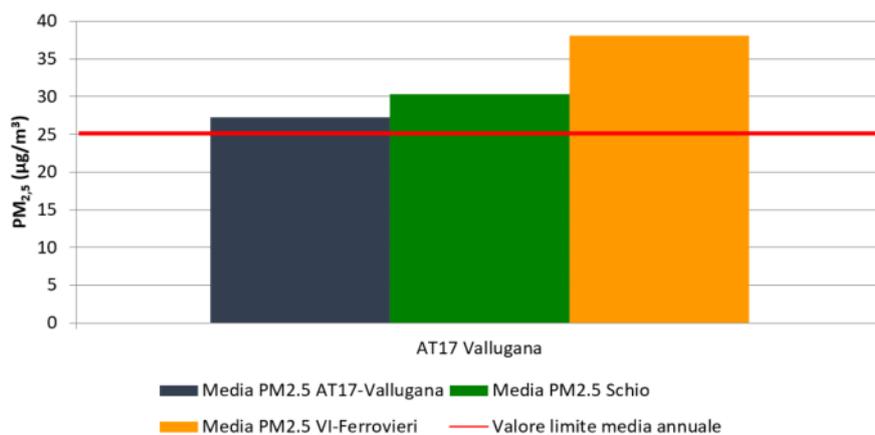
Tuttavia, i dati raccolti nel primo trimestre hanno mostrato il superamento del valore limite della media annuale di 25 µg/m³, sia per la AT17 che per le centraline ARPAV di riferimento (Figura 1.13-9). Si evidenzia che per avere un dato medio significativo da confrontare con la media annuale, sarà necessario attendere di raccogliere i dati dei prossimi mesi.

Figura 1.13-8. Polveri PM_{2.5} per la stazione AT17 - Vallugana a confronto con le centraline di riferimento della rete ARPAV

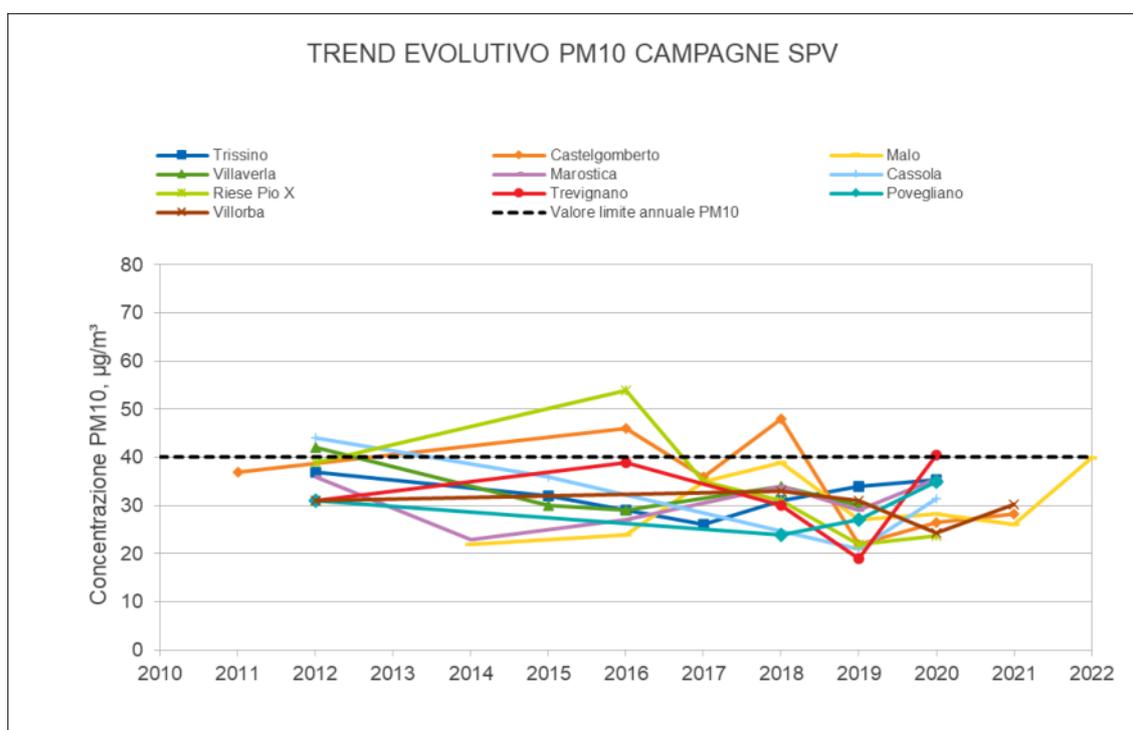
Di seguito si riporta un'analisi grafica del trend per il PM₁₀ per ciascun sito dal 2011-2012 (fase di ante operam) fino all'anno in corso. Il PM₁₀ è l'inquinante scelto come indicatore dei possibili impatti da cantiere perché direttamente associato alle lavorazioni e i cui superamenti dei limiti di legge sono più facilmente individuabili in rapporto alle lavorazioni stesse. Per ciascun sito sono stati presi i valori medi di PM₁₀ di ogni anno di monitoraggio (come media di almeno due campagne), quando disponibili, e sono stati messi a confronto con il valore limite annuale per il PM₁₀ (40 µg/m³, linea nera tratteggiata), Figura 1.13-12. Nel caso in cui un sito sia interessato da una sola campagna di monitoraggio al momento della redazione del report viene inserito come valore di PM₁₀ il valore medio di periodo ricavato dai dati disponibili.

Figura 1.13-12. Trend evolutivo PM₁₀ campagne SPV.

delle stazioni di Povegliano e Trissino), il dato relativo al 2020 ha evidenziato un *trend* di leggero incremento della concentrazione annuale delle polveri per tutte le stazioni monitorate (ad eccezione della stazione di Villorba per la quale si registra un decremento) confermato anche nel 2021 per le stazioni di Castelgomberto e Villorba mentre Malo ha registrato un lieve decremento, risultando comunque inferiori al limite annuale imposto per legge.

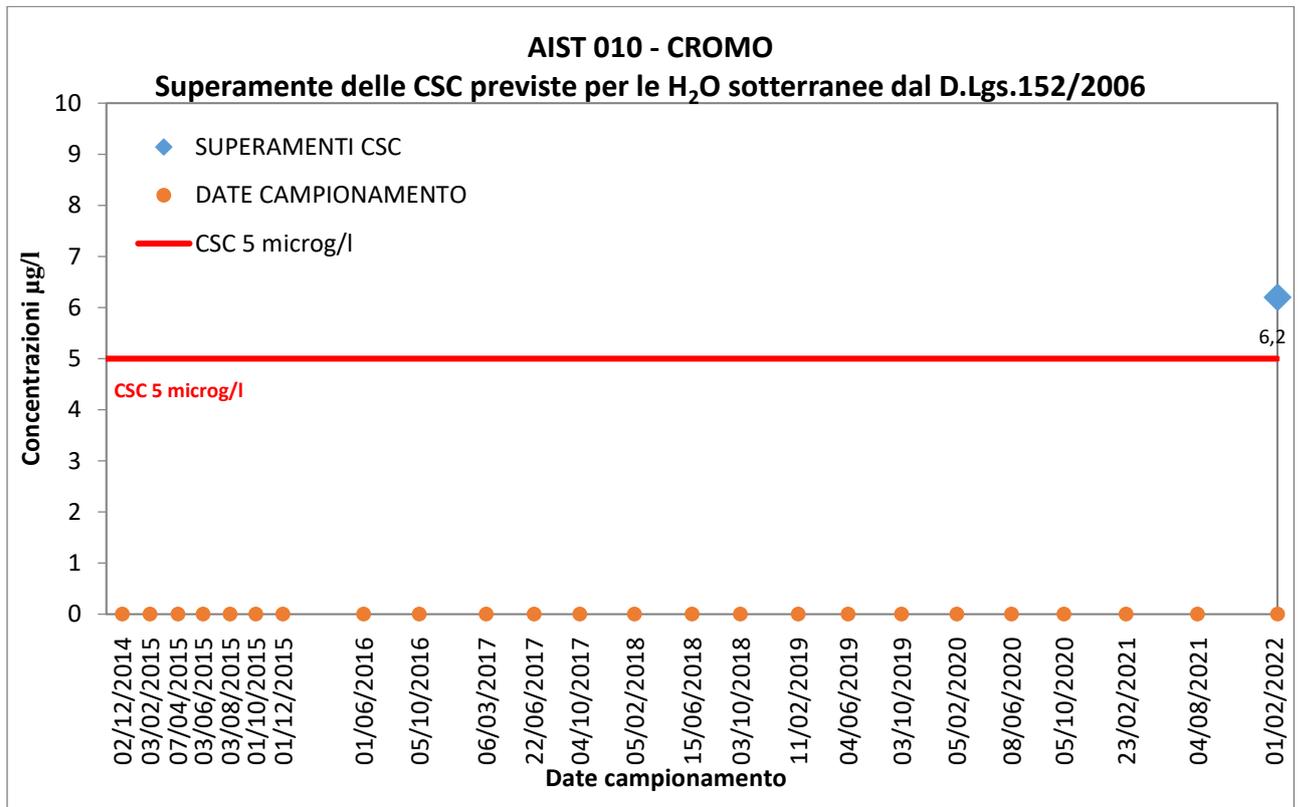
I piezometri interessati da superamenti di legge sono: AIST010, 110 e 113.

Figura 2.3-1 Concentrazione del cromo presso il piezometro AIST 010

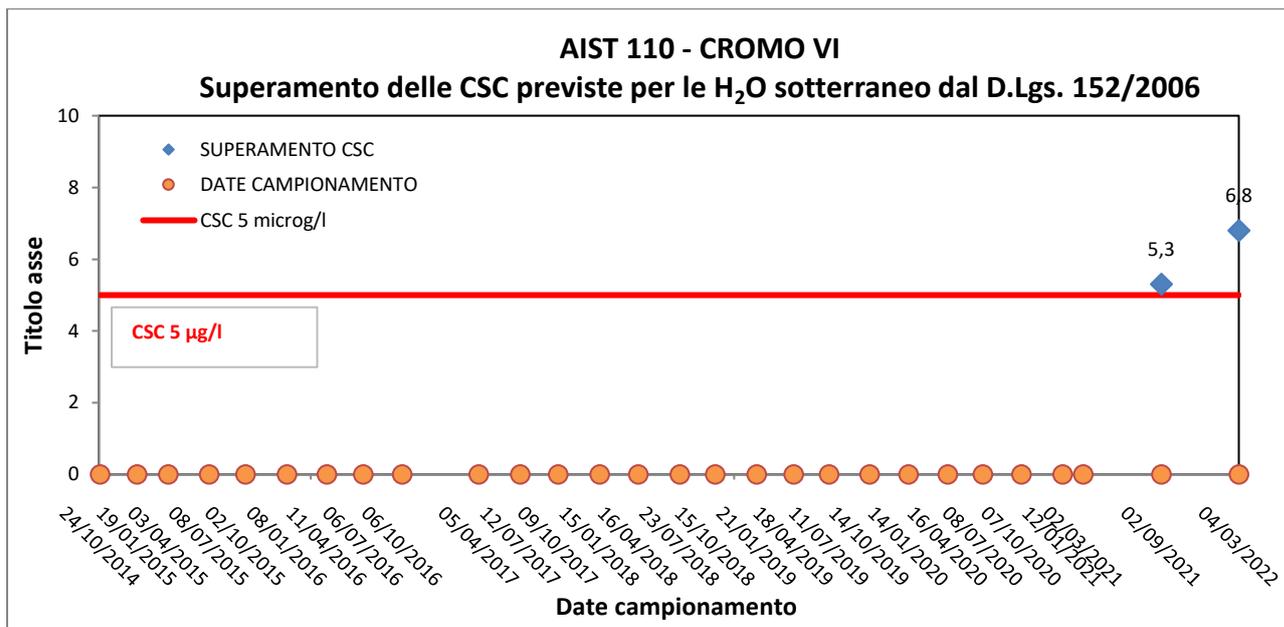
Figura 2.3-2 Concentrazione del cromo VI presso il piezometro AIST 110

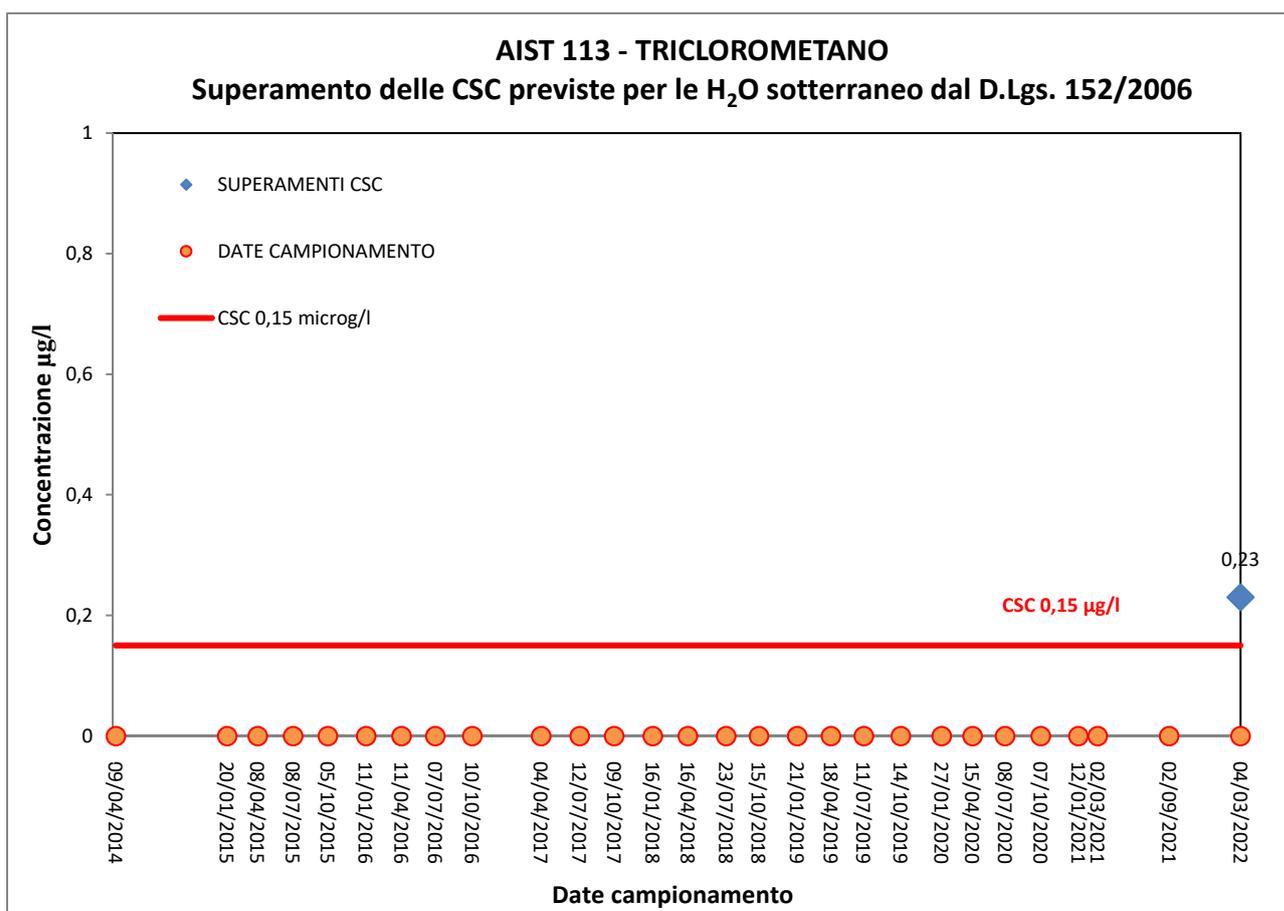
Figura 2.3-3 Concentrazione del triclorometano presso il piezometro AIST 113
