**COMUNE DI
CORNEDO VICENTINO**

Attività di terebrazione piezometri di monitoraggio delle acque sotterranee in Comune di Cornedo Vicentino

SIS Scpa
SIS S.c.p.a
Via Inverio n 24/A
10146 Torino)

TITOLO Relazione tecnica

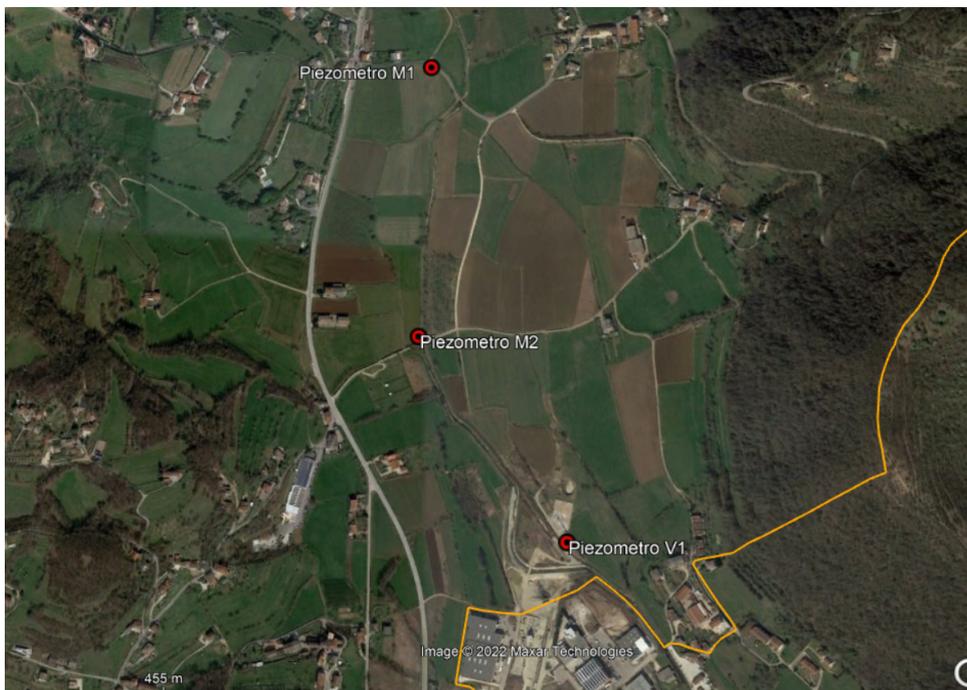
Figura 1 Inquadramento aereo dell'area d'intervento

Di seguito si riporta l'estratto di una ripresa aerea con l'individuazione delle aree di interesse.

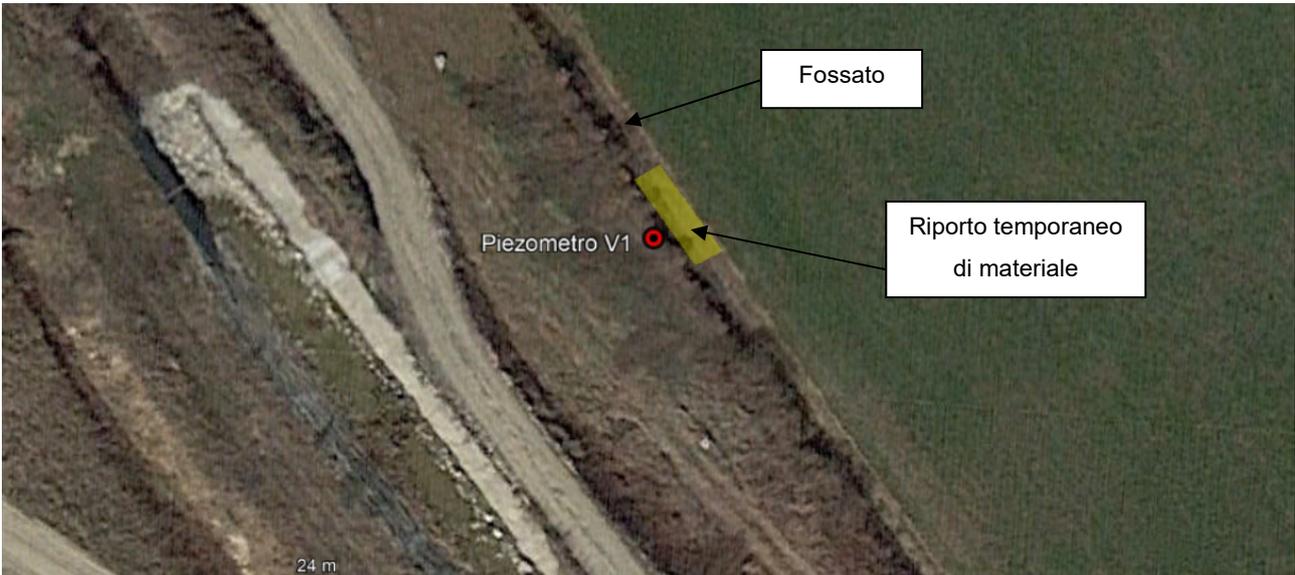
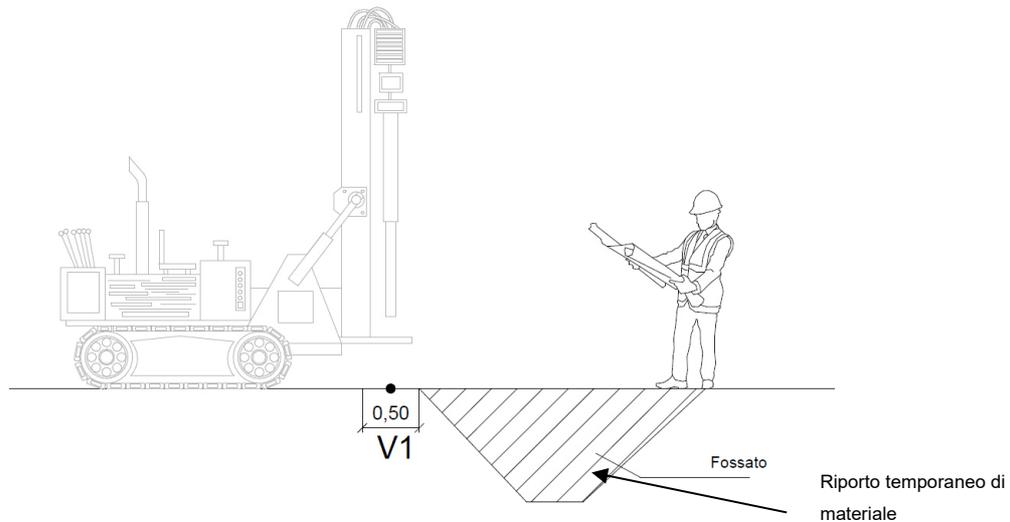
A riguardo, per rendere fattibile dal punto di vista tecnico la realizzazione del piezometro e consentire il posizionamento del perforatore, si propone di collocare temporaneamente del terreno nel fossato, che sarà rimosso (e per massima cautela gestito, dopo la rimozione, come rifiuto) una volta terminate le perforazioni. Si riporta una rappresentazione grafica esemplificativa dell'intervento.

Con riferimento al **piezometro V1**, si specifica che il proprietario dell'area, come riportato in calce al verbale allegato, ha prescritto di realizzare il piezometro in corrispondenza dell'argine del fossato, in modo da non interferire con le lavorazioni agricole, una volta che sarà tornato in possesso dell'area.

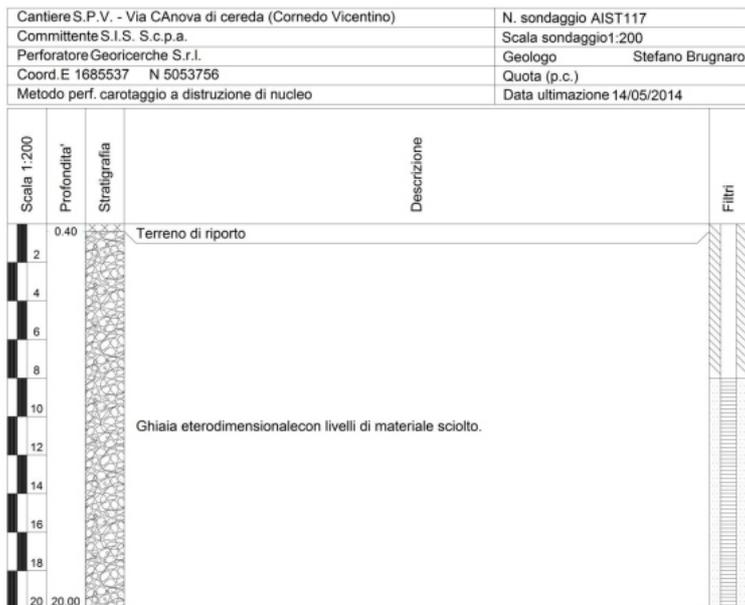
Figura 3: Stratigrafia AIST 117

Presso questi piezometri le stratigrafie presentano un unico orizzonte di matrice ghiaiosa, che si presume di incontrare anche presso i piezometri M1 ed M2.

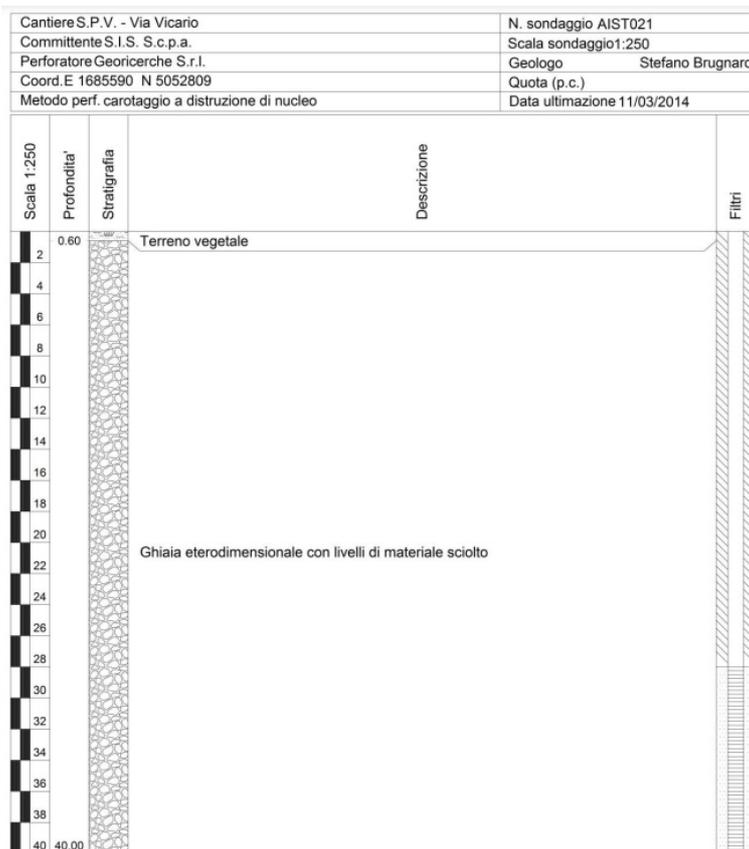
Figura 4 Stratigrafia AIST 021

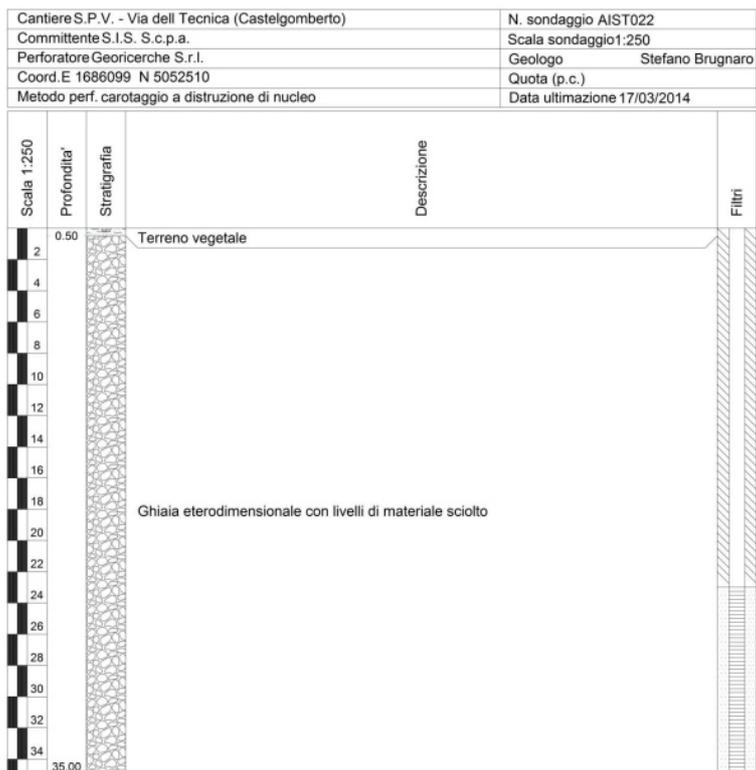
Figura 5: Stratigrafia AIST 022

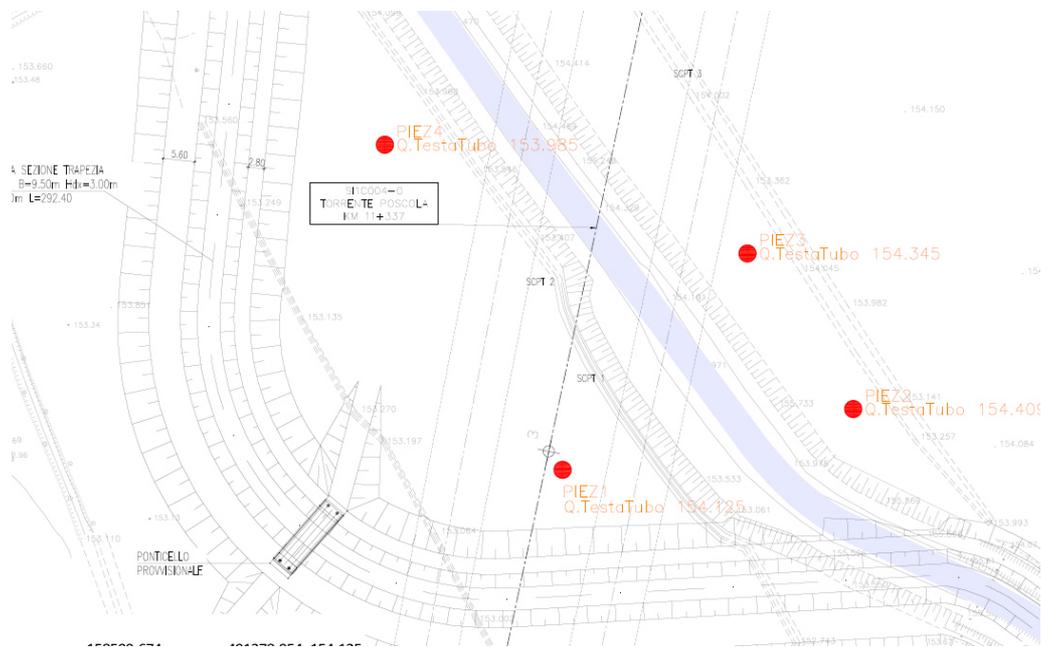
Figura 6: Posizione piezometri esistenti in area deviazione Poscola

Inoltre, nell'area della deviazione del Poscola, sono presenti altri 4 piezometri, ubicati come riportato nella figura che segue. Dal momento che il piezometro V1, sarà realizzato in prossimità dei piezometri denominati PIEZ 2 e PIEZ 3, si riportano di seguito le stratigrafie di questi piezometri, che presentano, al di sotto del terreno vegetale, strati limio-argillosi.

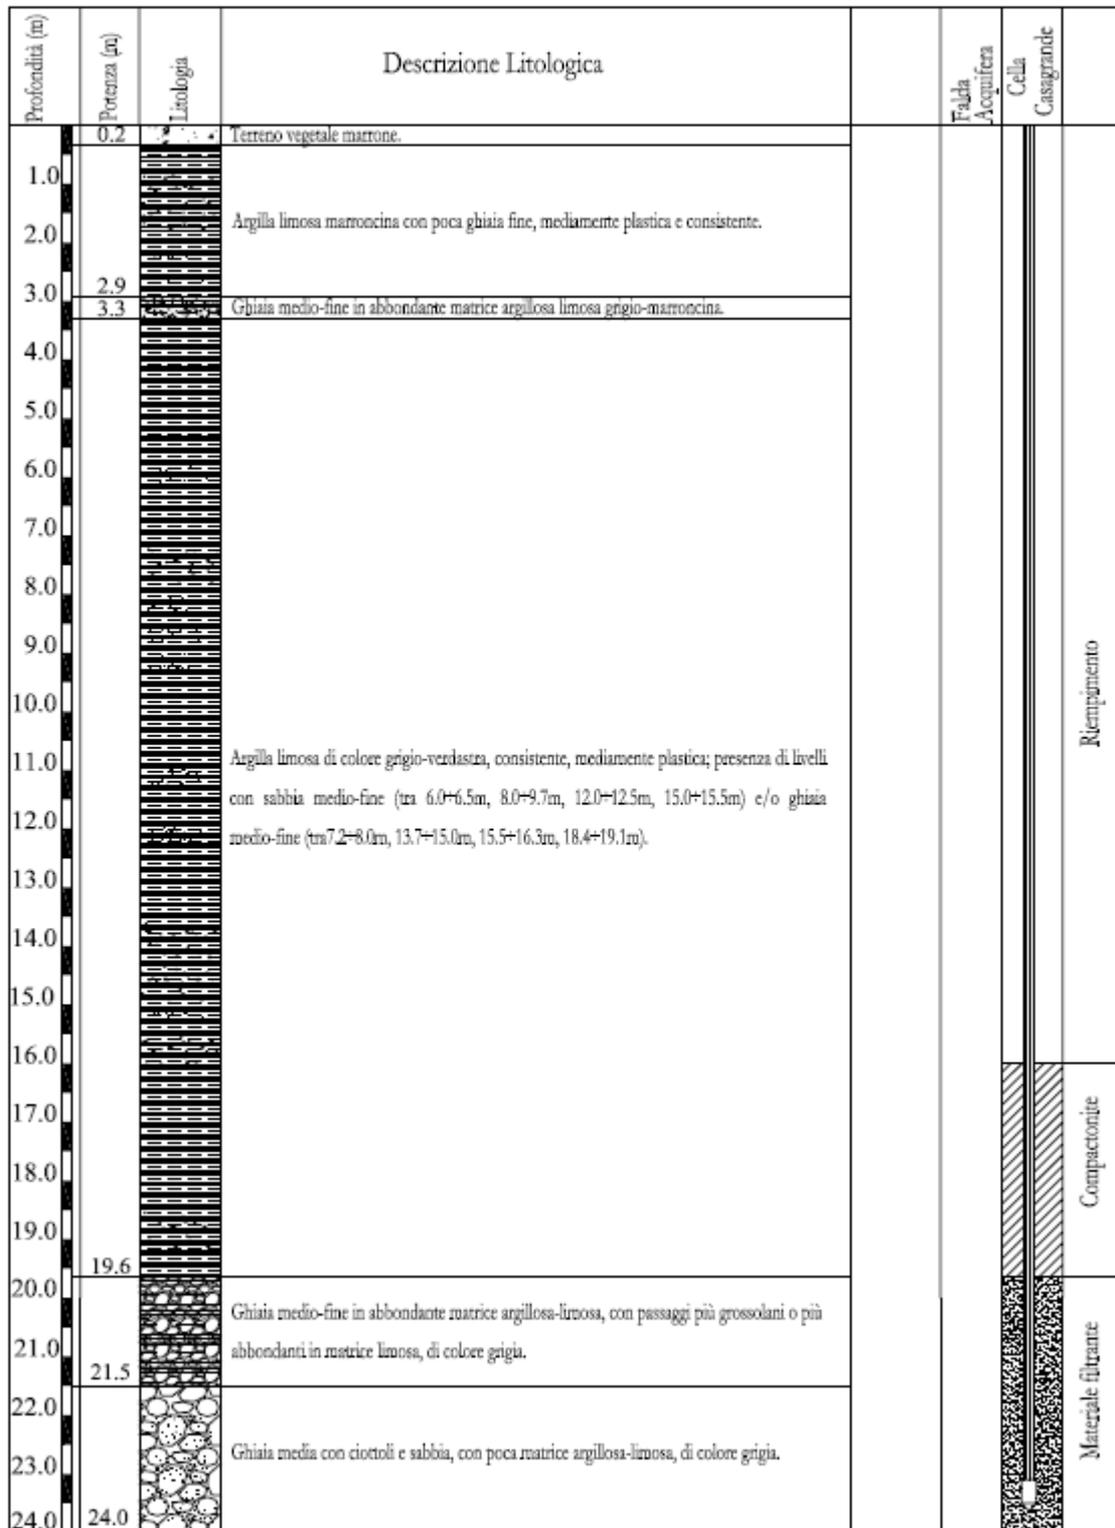
Pz 02

Quota s.l.m. m: 154.0m
 Data inizio/fine: 09/11/2017 - 10/11/2017

Figura 7: Stratigrafia PIEZ 02

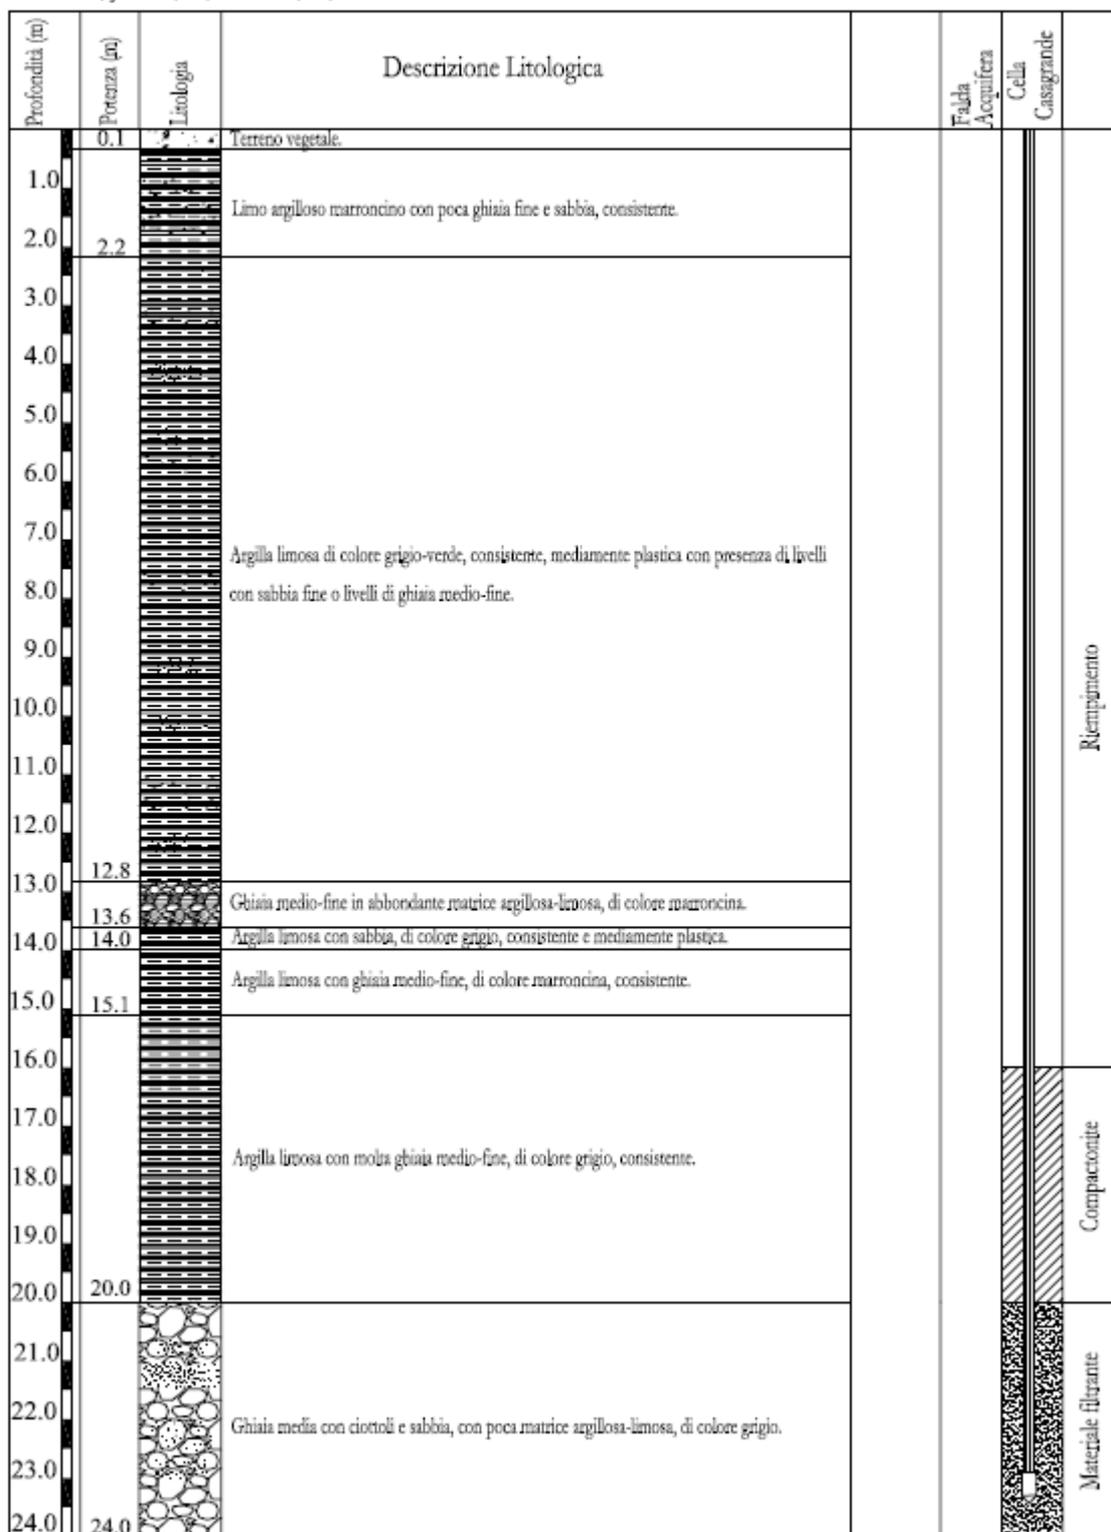
Pz 03

Quota s.l.m. m: 154.0m
 Data inizio/fine: 07/11/2017 - 09/11/2017

Figura 8: Stratigrafia PIEZ 03
