## Impianto Agrovoltaico "Finocchiaro"

della potenza di 20,00 MW in immissione e 19,67 MW in DC

**STUDIO DI IMPATTO AMBIENTALE**  
**Schede intervisibilità teorica e reale dei beni**  
**architettonici, paesaggistici e VIR**  
**-Area Stazione Utente-**

Tavola:  
**RE06-TAV 8.3.1**

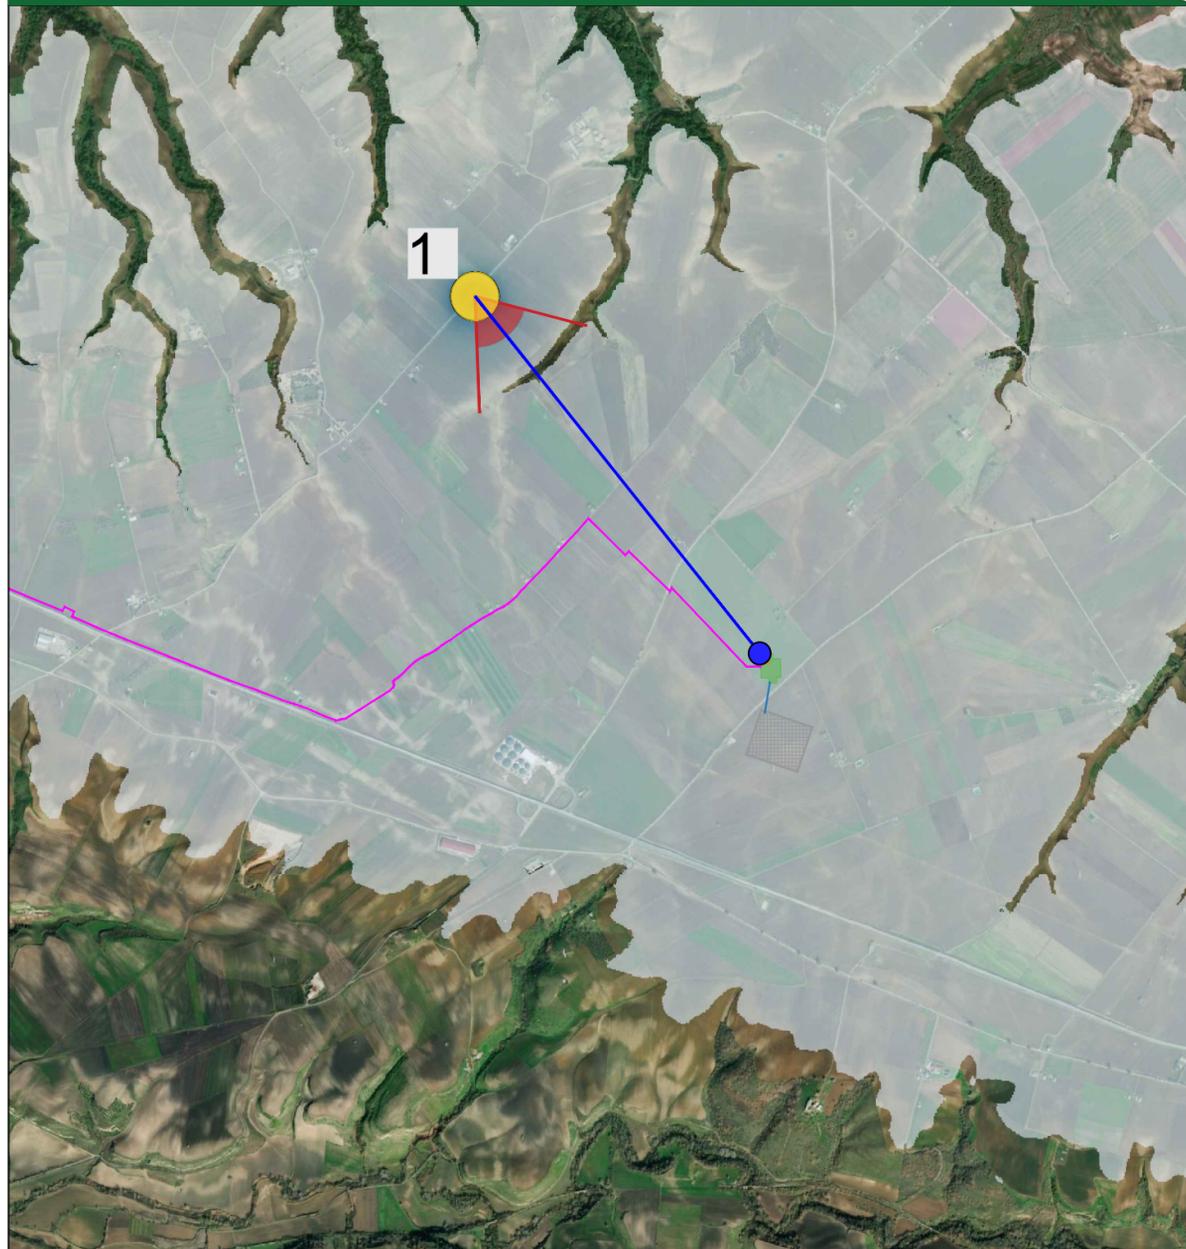
## IMPATTO VISIVO CUMULATIVO - Bene1 - Scala 1:30.000

Bene 1 Regio tratturello "Venosa-Ofanto" BCT\_225

Dall'analisi *r.viewshed* risulta che dal punto di interesse che corrisponde con il Bene 1-Regio tratturello "Venosa-Ofanto" la stazione utente risulta teoricamente visibile.

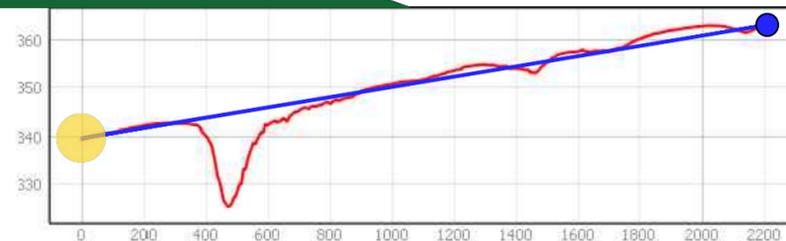
## Sezione

Questo risultato è confermato dalla sezione ma non dalla foto effettuata durante il sopralluogo.

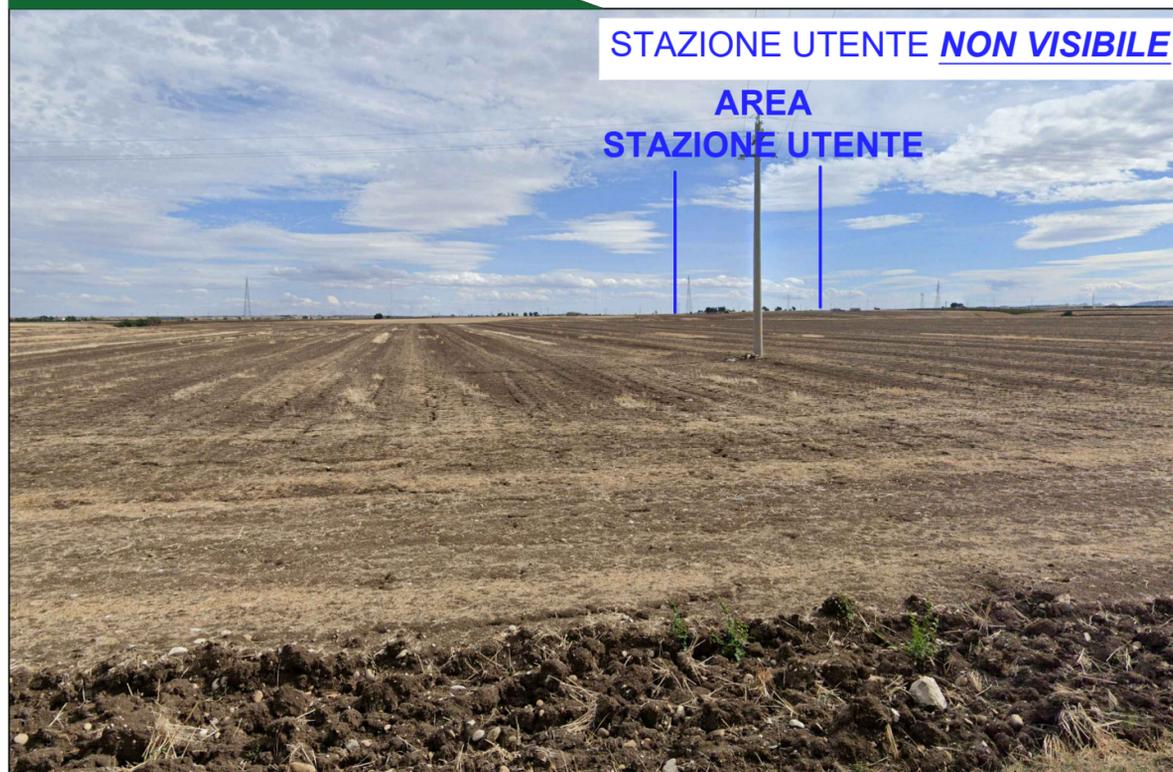
## Foto dal Bene 1

Si può concludere che l'impianto è **TEORICAMENTE VISIBILE E REALMENTE NON VISIBILE** grazie a:

- lontananza dal punto di osservazione;
- presenza di elementi antropici.

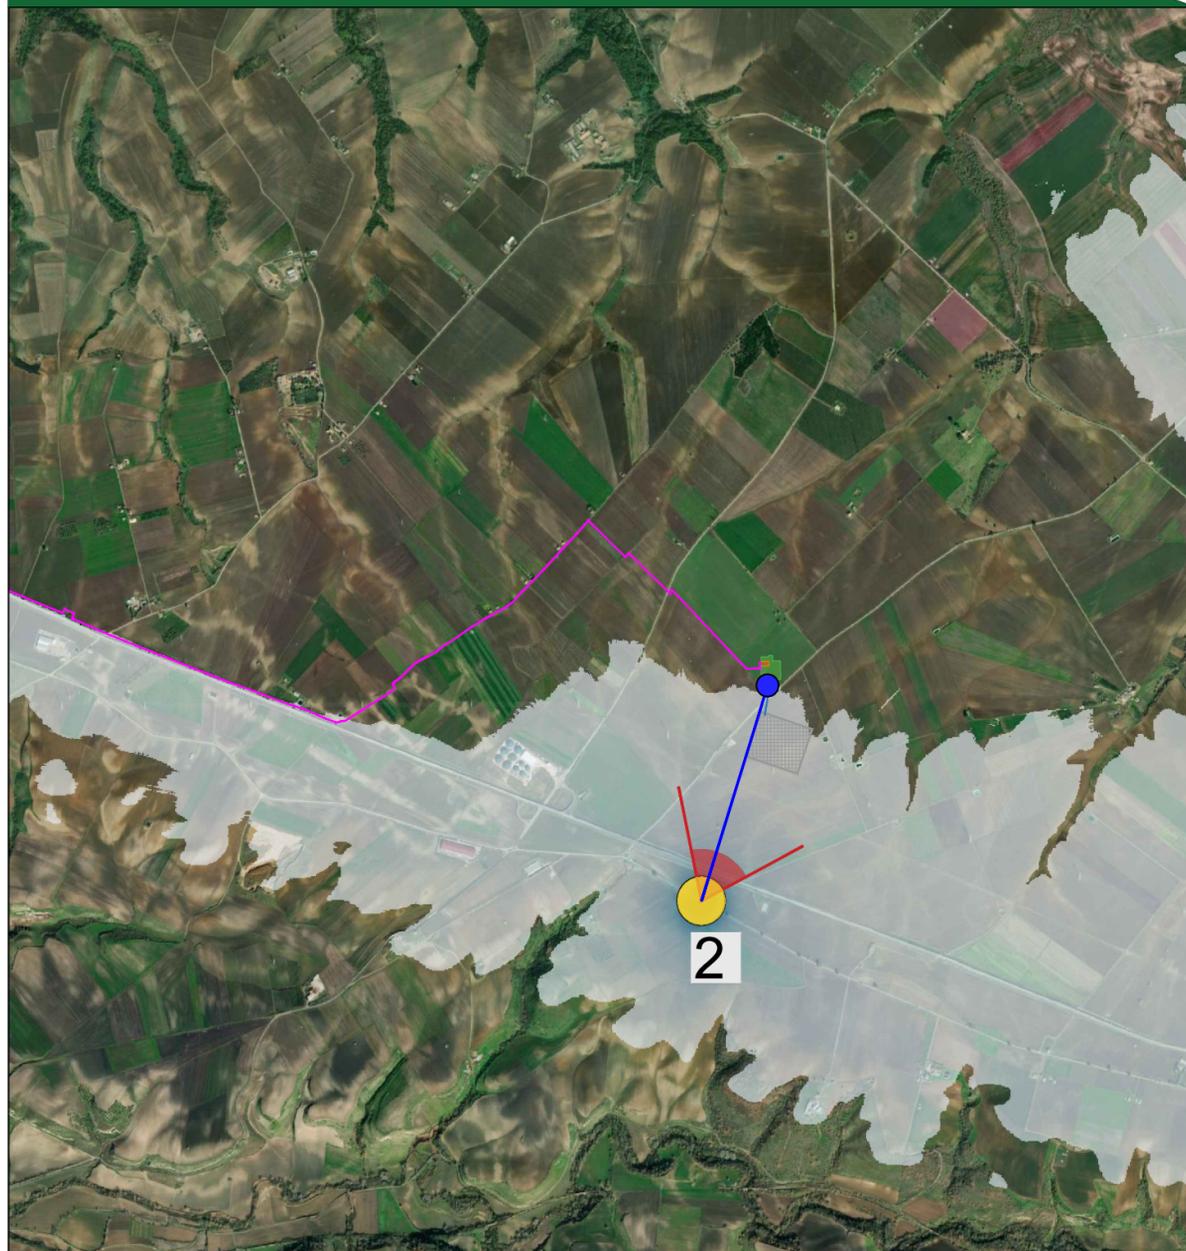
## IMPATTO VISIVO CUMULATIVO - Bene2 - Scala 1:30.000

Bene 2 Tratturo Melfi-Castellaneta BCT\_233

Dall'analisi *r.viewshed* risulta che dal punto di interesse che corrisponde con il Bene 2-Tratturo Melfi-Castellaneta la stazione utente risulta non visibile.

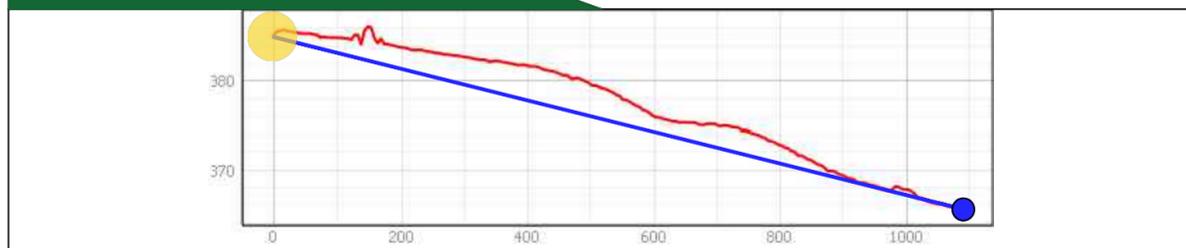
## Sezione

Questo risultato è confermato dalla sezione e dalla foto effettuata durante il sopralluogo.

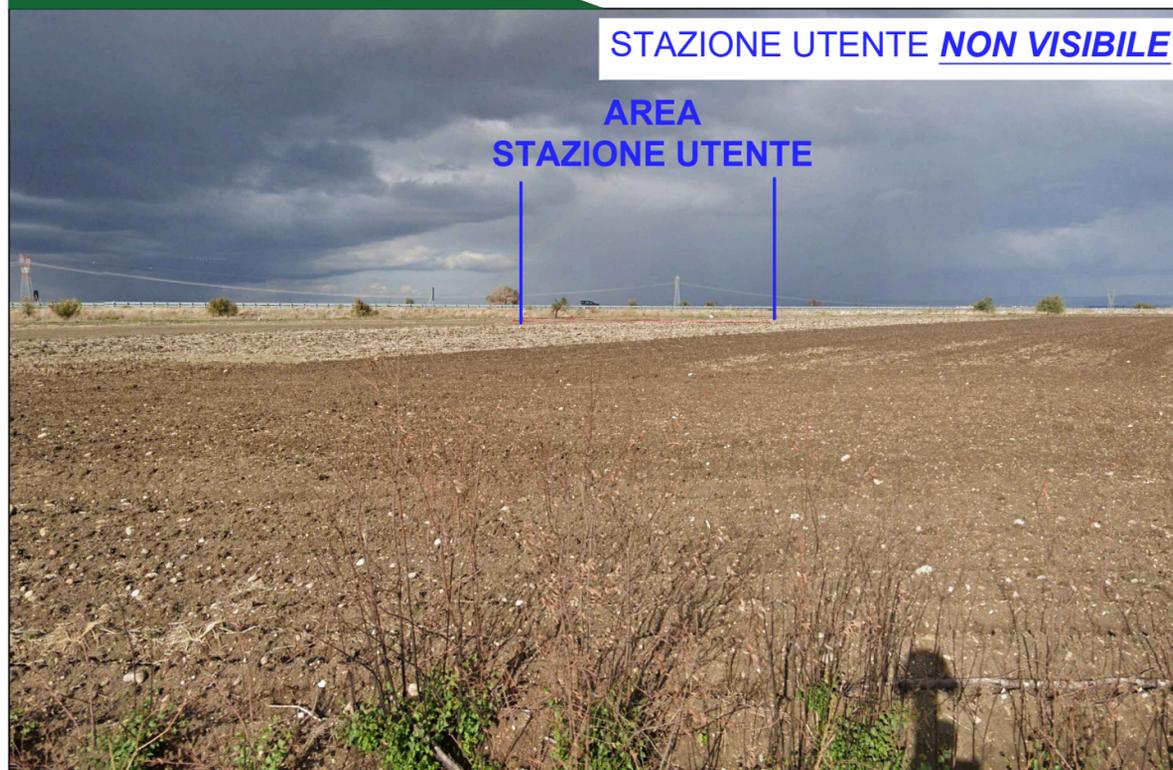
## Foto dal Bene 2

Si può concludere che l'impianto è **TEORICAMENTE E REALMENTE NON VISIBILE** a causa:

- della morfologia del terreno;
- della lontananza dal punto di osservazione;
- dalla presenza di elementi antropici.

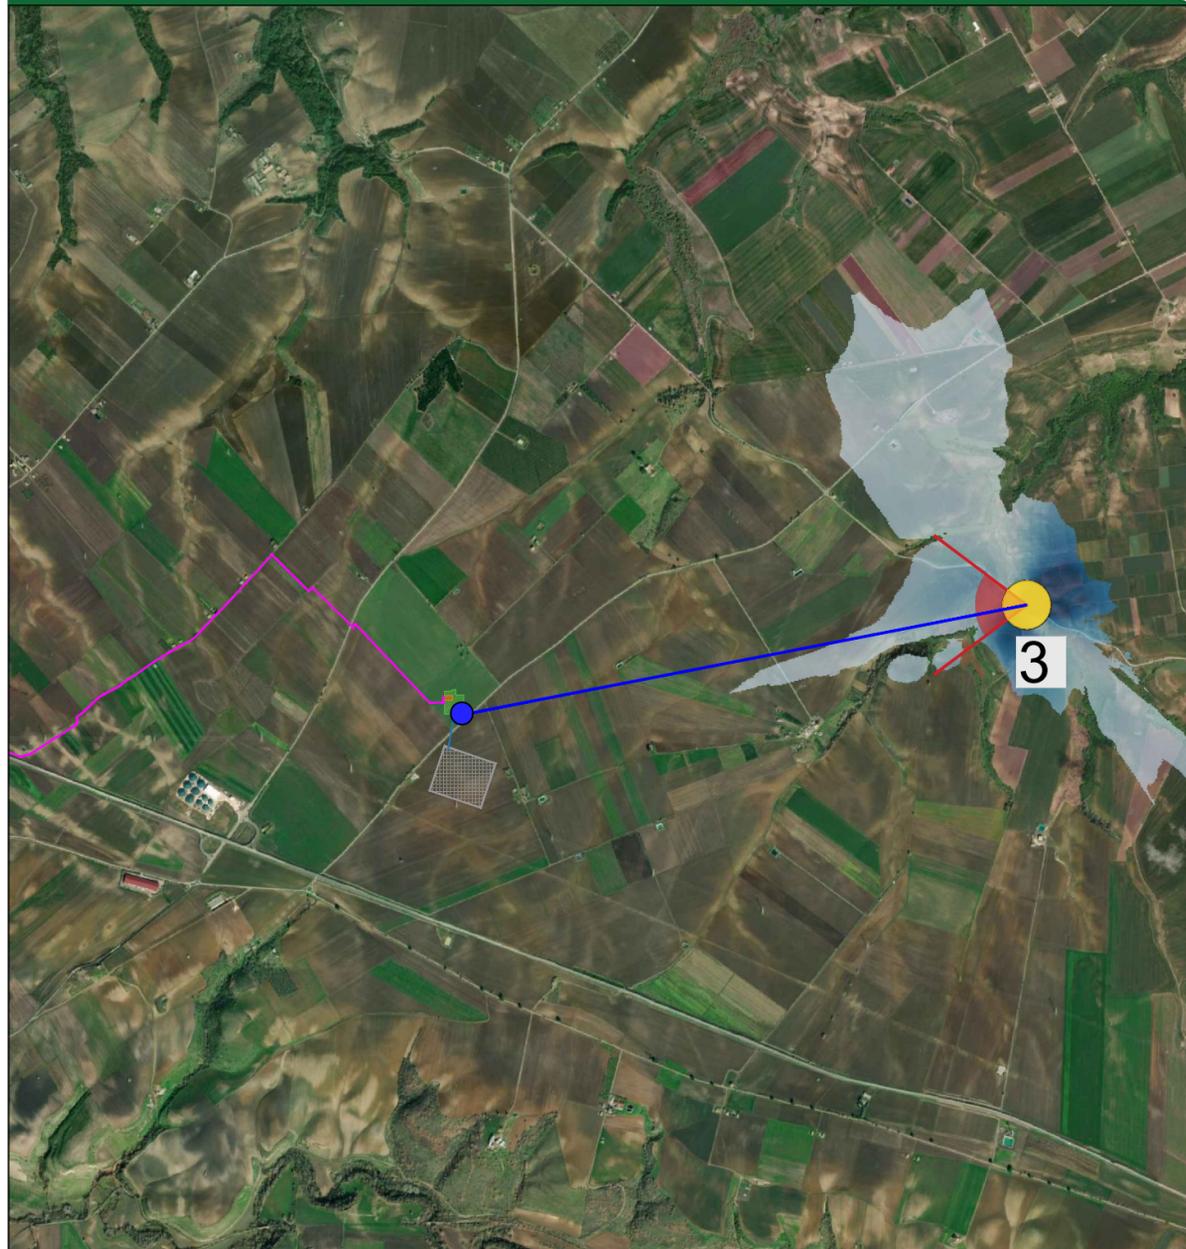
## IMPATTO VISIVO CUMULATIVO - Bene3 - Scala 1:30.000

Bene 3 Vallone S. Maria, Vallone San Nicola, il Loconcello BP142c\_581

Dall'analisi *r.viewshed* risulta che dal punto di interesse che corrisponde con il Bene 3-Vallone S. Maria, Vallone San Nicola, il Loconcello la stazione utente risulta non visibile. Questo risultato è confermato dalla sezione e dalla foto effettuata durante il sopralluogo.

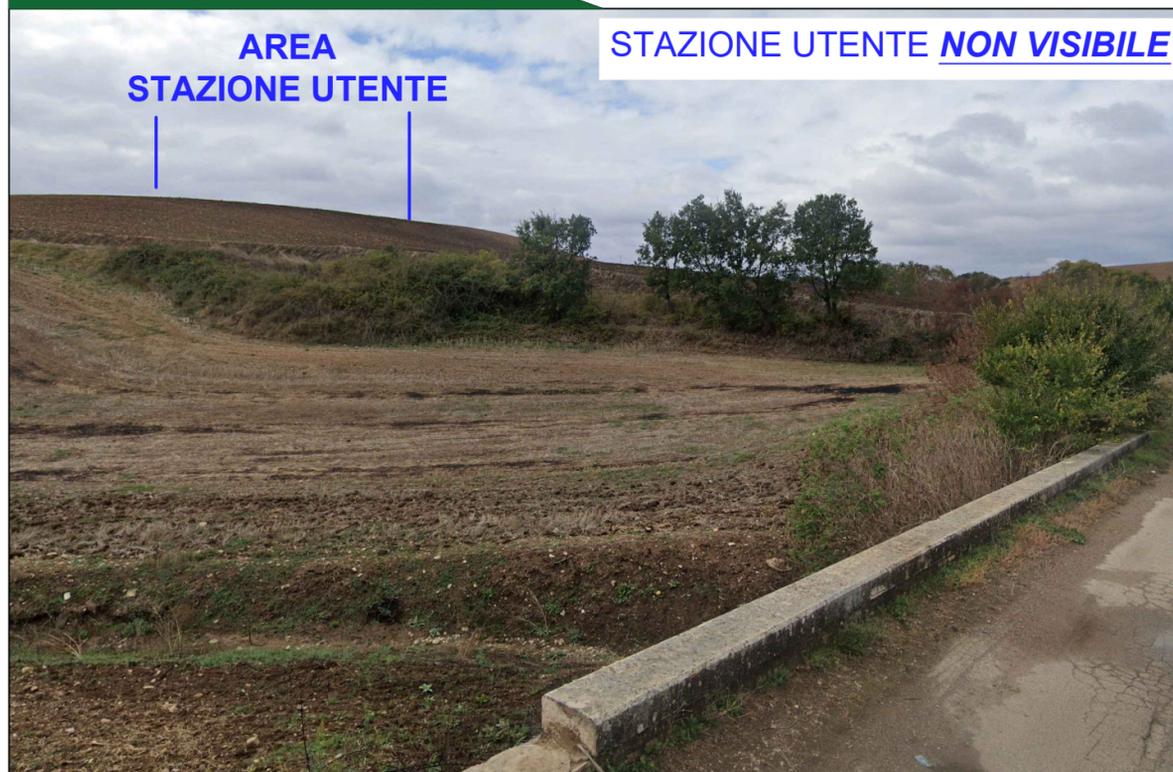
## Foto dal Bene 3

Si può concludere che l'impianto è **TEORICAMENTE E REALMENTE NON VISIBILE** grazie a:

- morfologia del terreno;
- lontananza dal punto di osservazione;
- presenza di folta vegetazione.

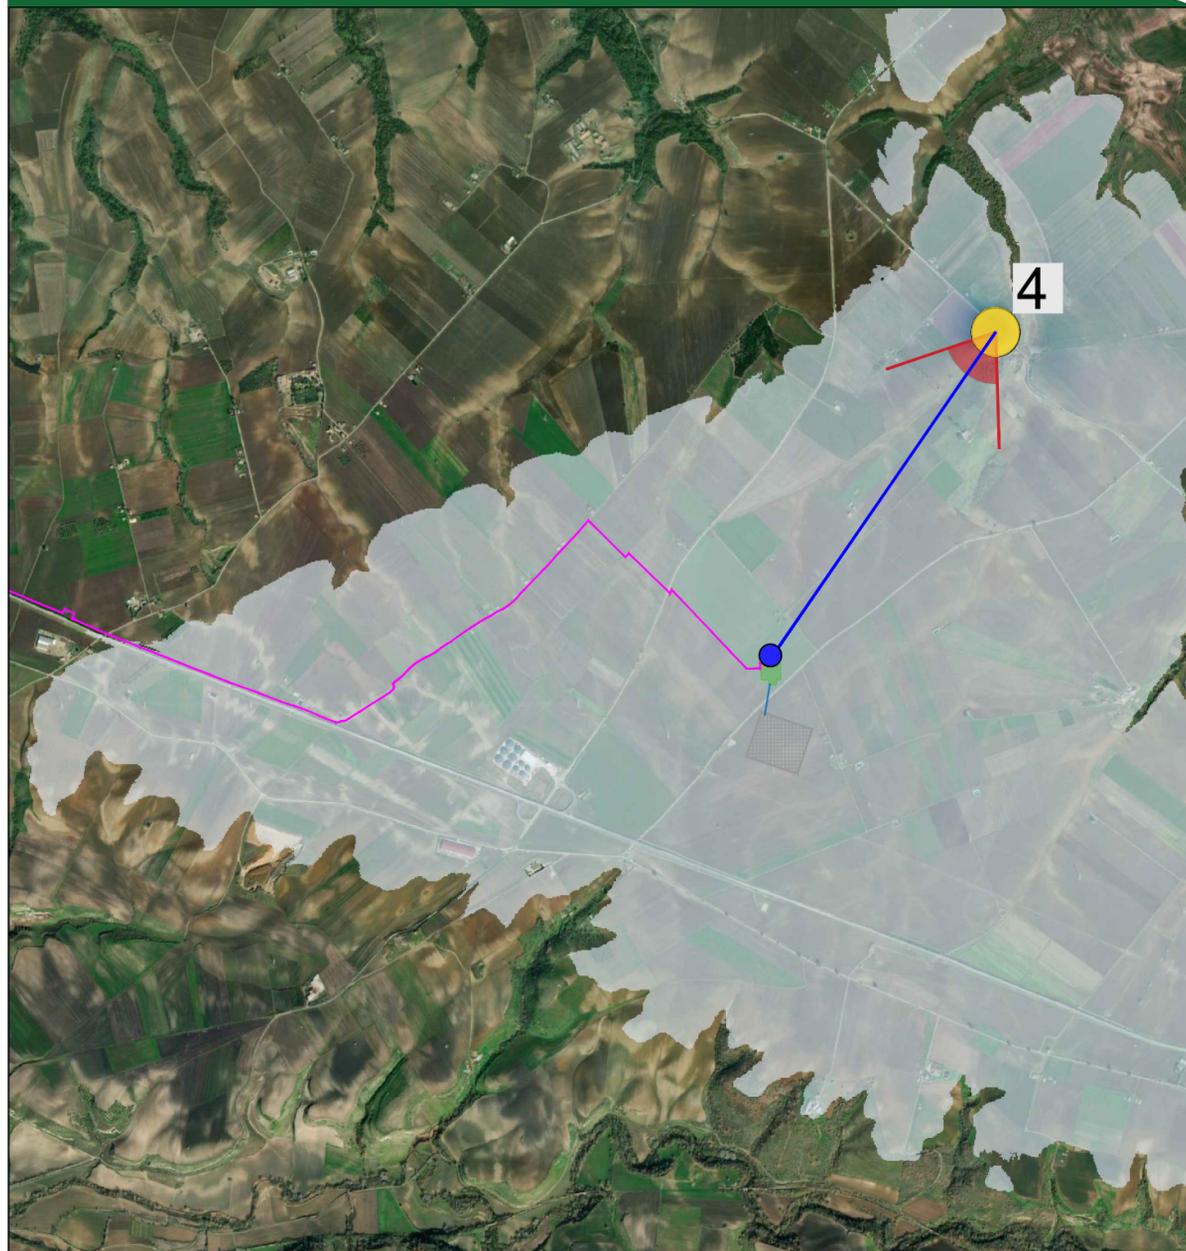
## IMPATTO VISIVO CUMULATIVO - Bene4 - Scala 1:30.000

Bene 4 Vallone Cormita inf. N. 581 BP142c\_583

Dall'analisi *r.viewshed* risulta che dal punto di interesse che corrisponde con il Bene 4-Vallone Cormita inf. N. 581 la stazione utente risulta teoricamente visibile.

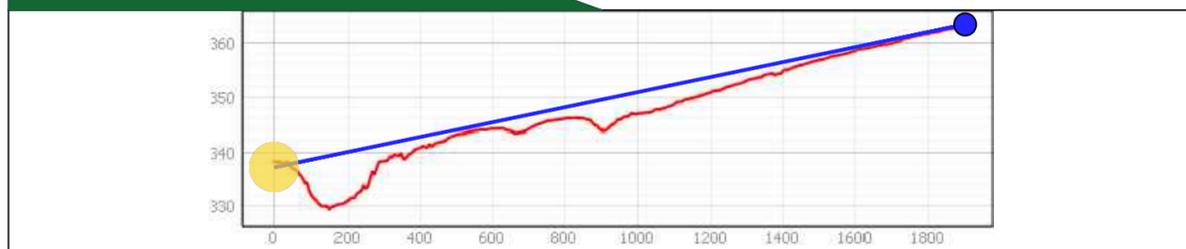
## Sezione

Questo risultato è confermato dalla sezione ma non dalla foto effettuata durante il sopralluogo.

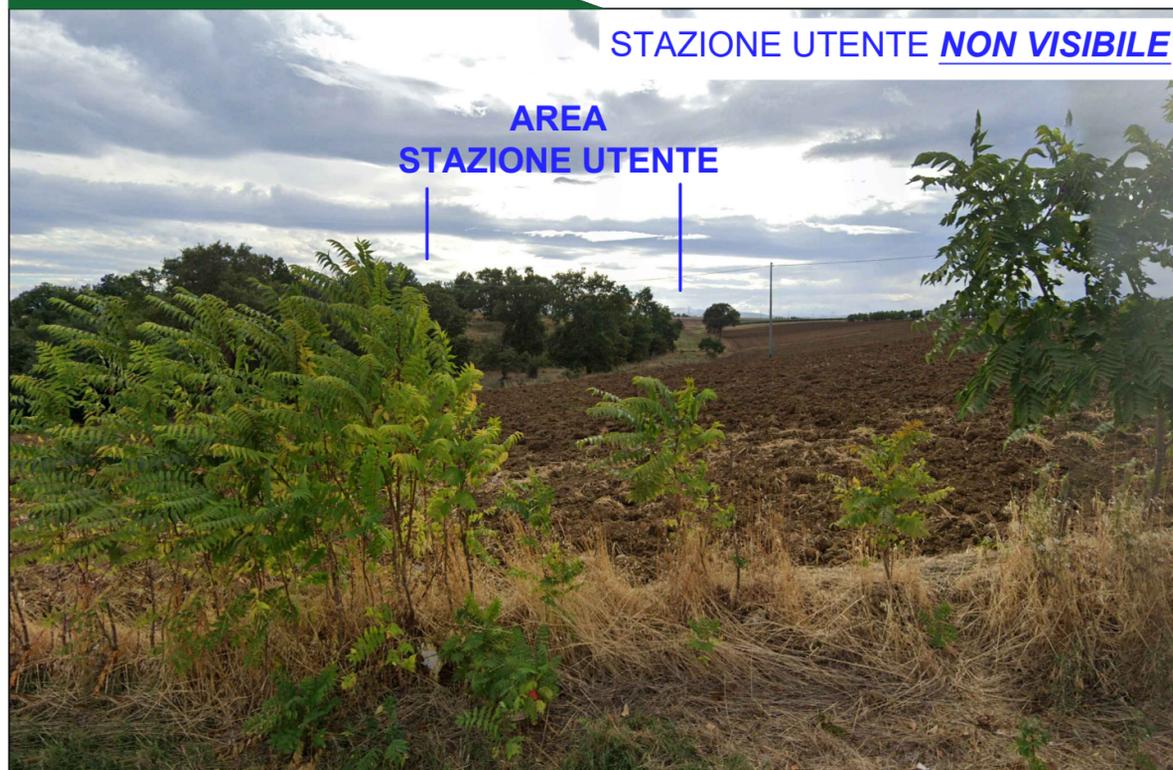
## Foto dal Bene 4

Si può concludere che l'impianto è **TEORICAMENTE VISIBILE E REALMENTE NON VISIBILE** grazie a:

- morfologia del terreno;
- lontananza dal punto di osservazione;
- presenza di elementi antropici;
- presenza di folta vegetazione.

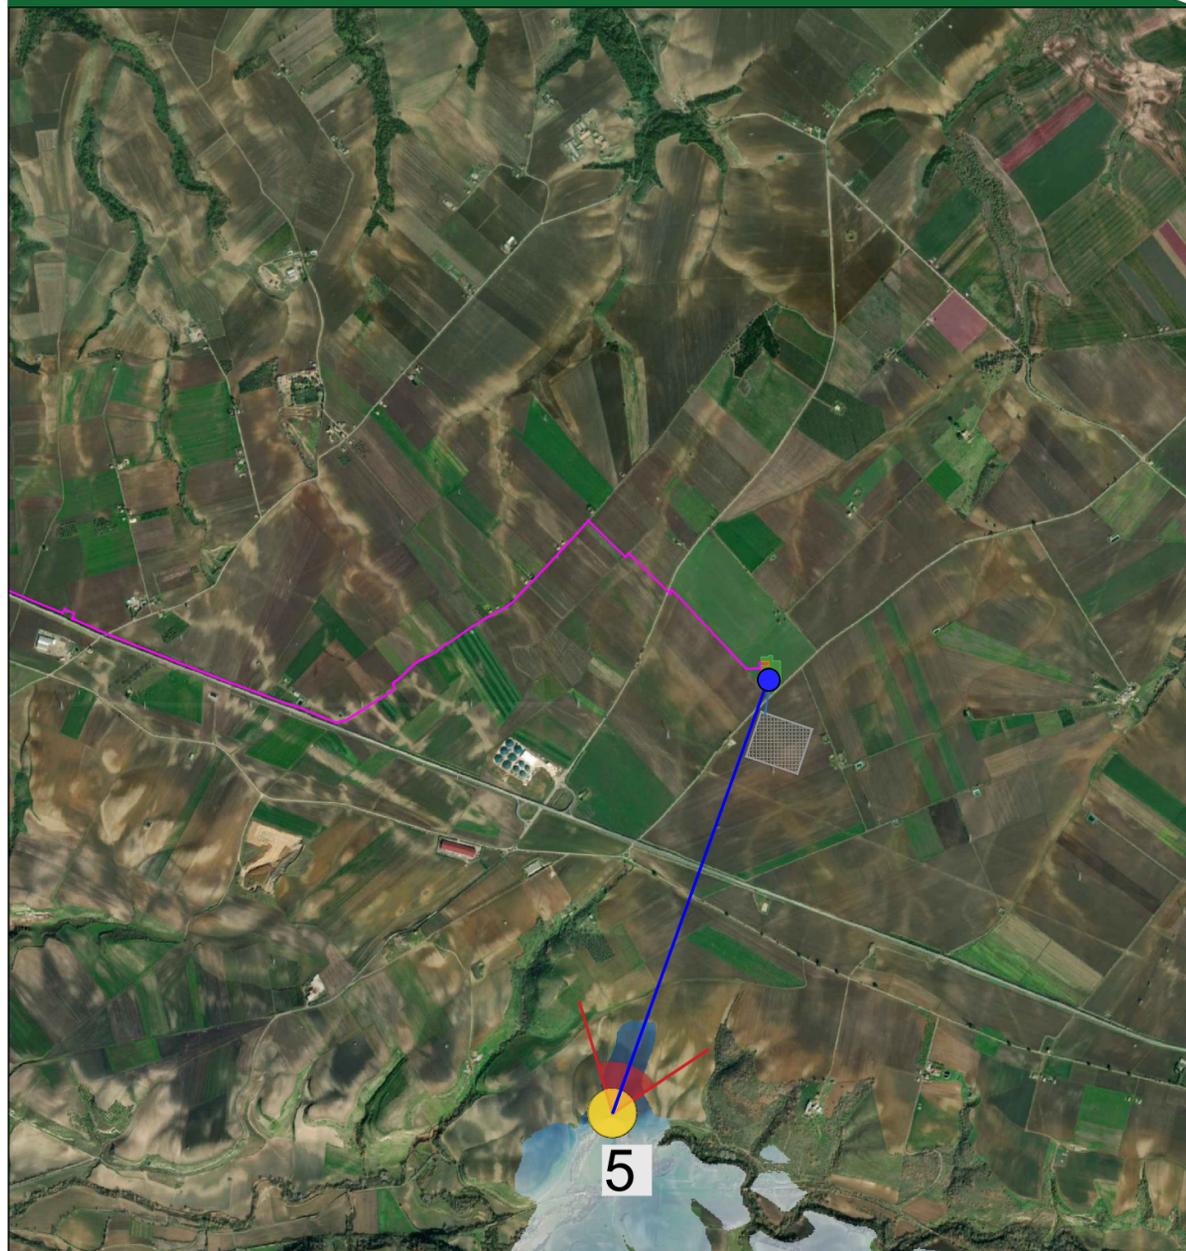
## IMPATTO VISIVO CUMULATIVO - Bene5 - Scala 1:30.000

Bene 5 Fiumara di Venosa, Fiumara Matinella, la Fiumara BP142c\_593.1

Dall'analisi *r.viewshed* risulta che dal punto di interesse che corrisponde con il Bene 5- *Fiumara di Venosa, Fiumara Matinella, la Fiumara* la stazione utente risulta teoricamente non visibile. Questo risultato è confermato dalla sezione e dalla foto effettuata durante il sopralluogo.

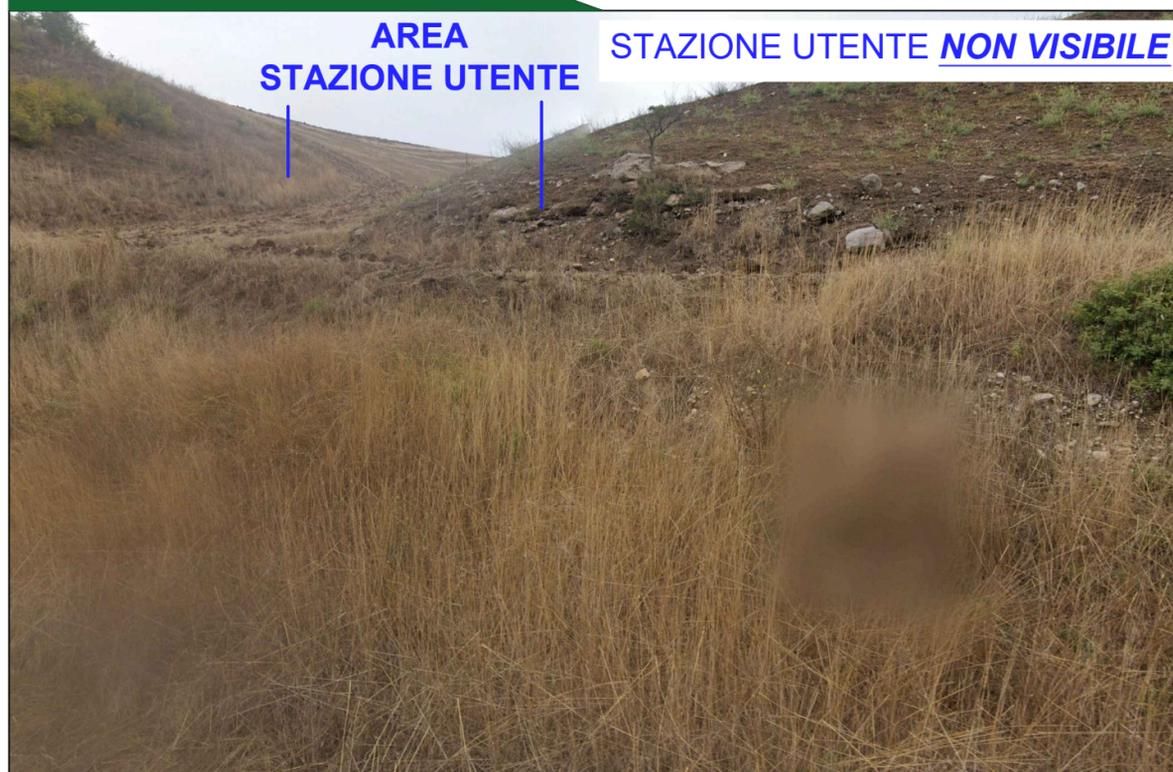
## Foto dal Bene 5

Si può concludere che l'impianto è **TEORICAMENTE E REALMENTE NON VISIBILE** a causa:

- della morfologia del terreno.

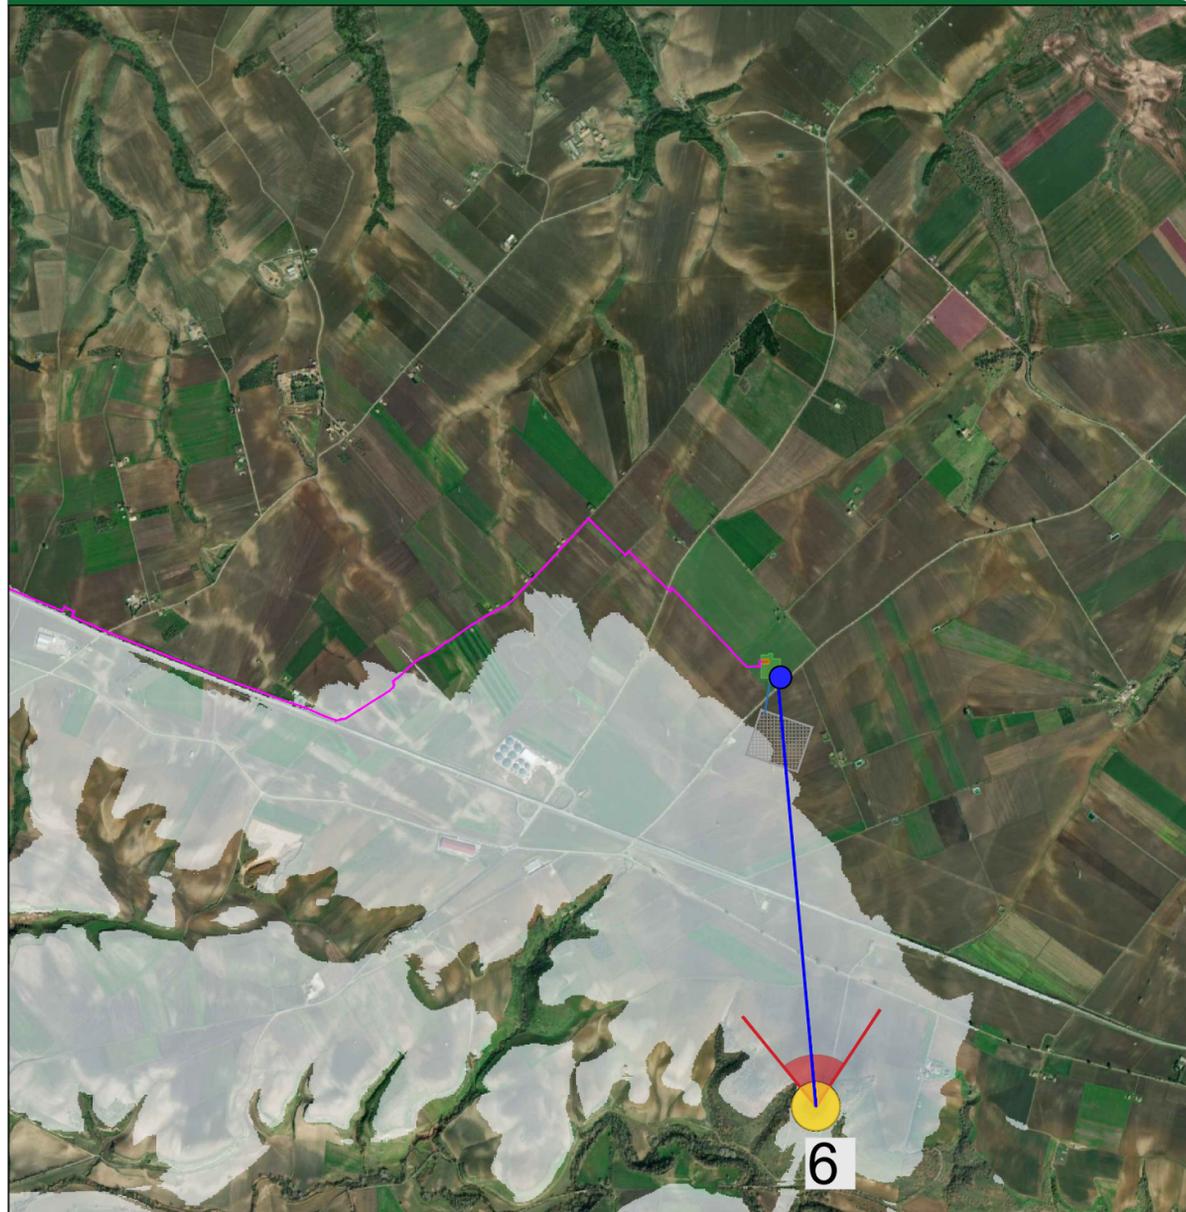
IMPATTO VISIVO CUMULATIVO - Bene6 - Scala 1:30.000

Bene 6 MASSERIA MATINELLA VELTRI EX MASSERIA GROTTAPIANA  
207977

Dall'analisi *r.viewshed* risulta che dal punto di interesse che corrisponde con il Bene 6-*MASSERIA MATINELLA VELTRI/ EX MASSERIA GROTTAPIANA* la stazione utente risulta teoricamente non visibile. Questo risultato è confermato dalla sezione e dalla foto effettuata durante il sopralluogo. Si può concludere che l'impianto è **TEORICAMENTE E REALMENTE NON VISIBILE** grazie a:

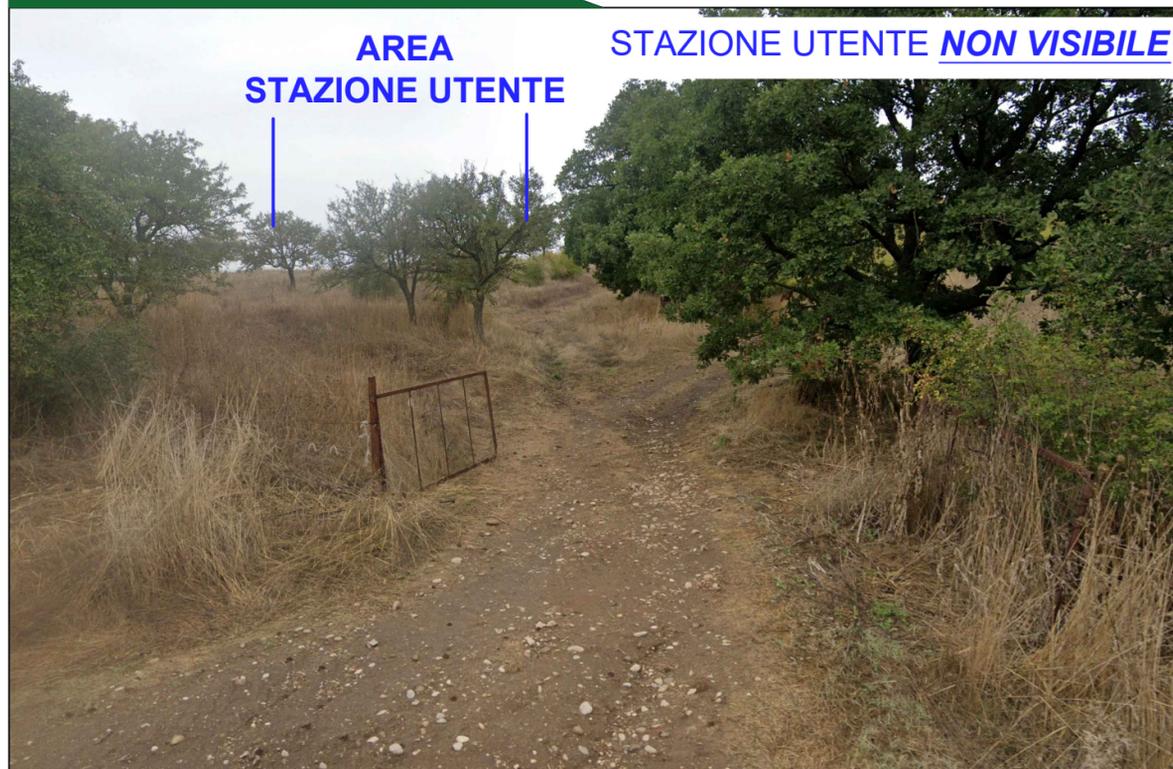
Foto dal Bene 6

- morfologia del terreno;
- lontananza dal punto di osservazione;
- presenza di folta vegetazione.

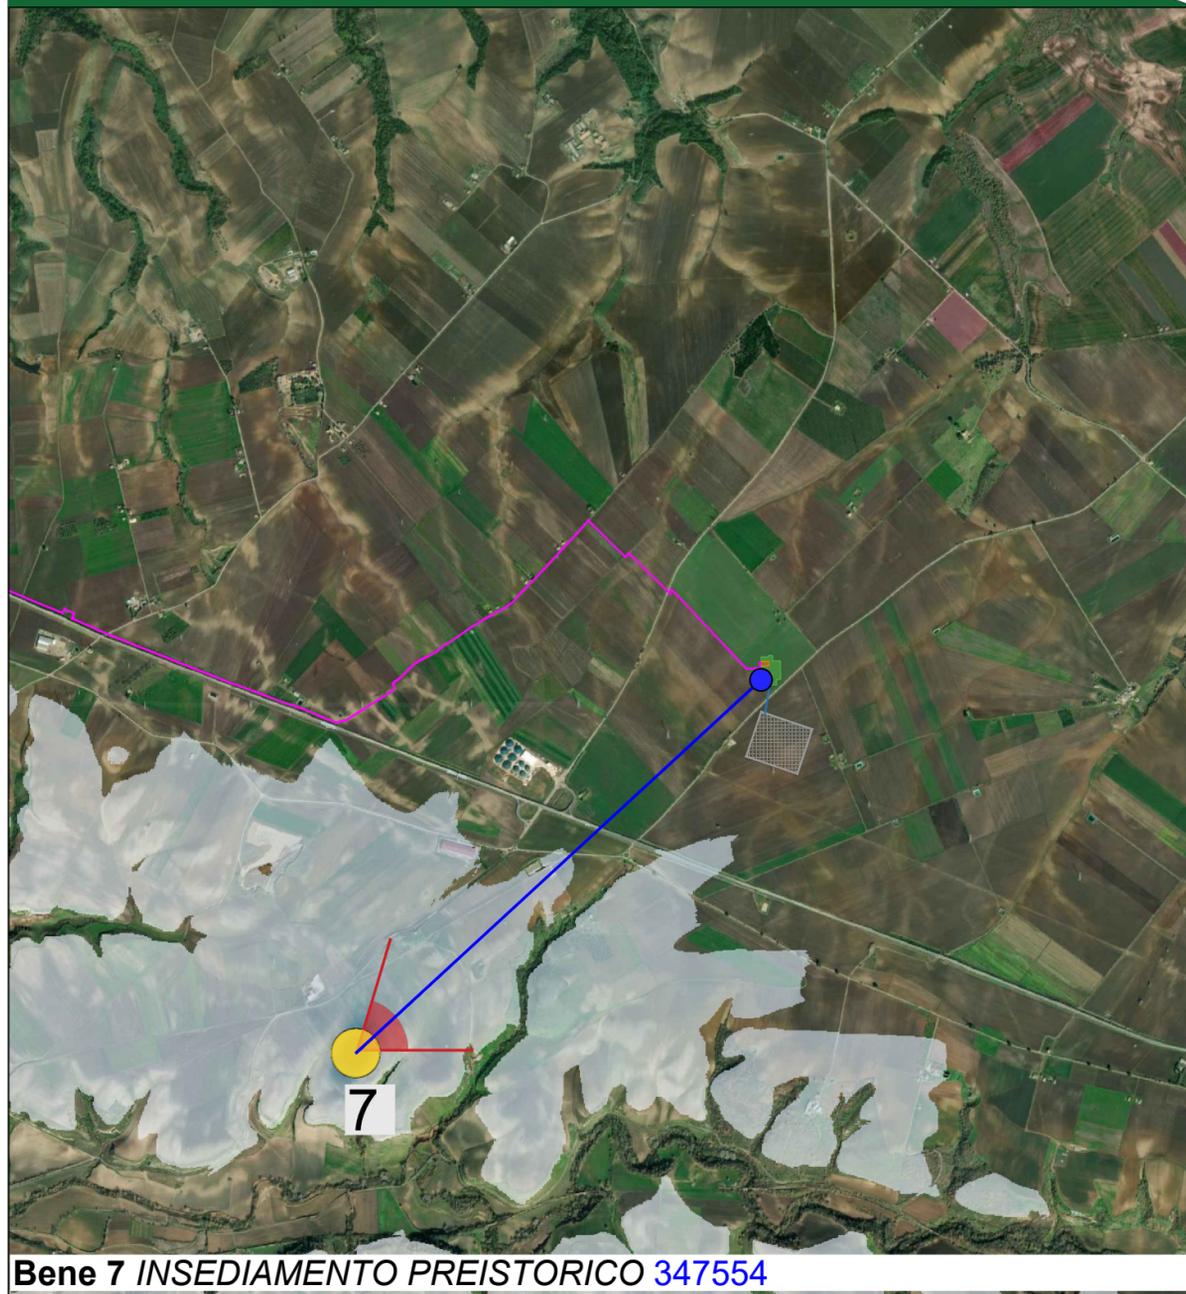
## IMPATTO VISIVO CUMULATIVO - Bene7 - Scala 1:30.000

Dall'analisi *r.viewshed* risulta che dal punto di interesse che corrisponde con il Bene 7-INSEDIAMENTO PREISTORICO, la stazione utente risulta teoricamente non visibile. Questo risultato è confermato dalla sezione. In fase di sopralluogo è emerso che il punto di interesse risulta non accessibile. Si può concludere, comunque, che l'impianto è **TEORICAMENTE E REALMENTE NON VISIBILE** grazie a:

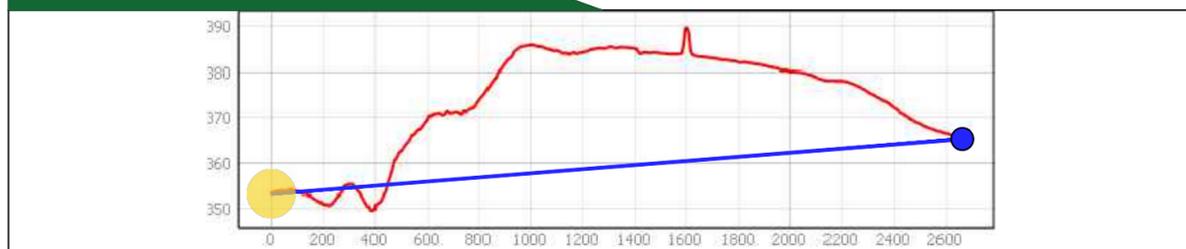
## Sezione

- morfologia del terreno;
- lontananza dal punto di osservazione;
- presenza di elementi antropici.
