**PROGETTO PER LA REALIZZAZIONE E
L'ESERCIZIO DI UN IMPIANTO DI
PRODUZIONE DI ENERGIA ELETTRICA DA
FONTE EOLICA DENOMINATO "PARCO
EOLICO LUOGOSANTO", DELLA POTENZA DI
95.2 MW, LOCALIZZATO NEL COMUNE DI
LUOGOSANTO, E DELLE SOLE OPERE ED
INFRASTRUTTURE CONNESSE PER IL
COLLEGAMENTO IN ANTENNA 36 KV CON
UNA NUOVA STAZIONE ELETTRICA (SE)
DELLA RTN A 150 KV/36KV DA INSERIRE IN
ENTRA-ESCE ALLA LINEA RTN A 150 KV
"AGLIENTU-S. TERESA", SITA NEL COMUNE DI
AGLIENTU.**

ELABORATO
SCII_ALL.01

Studio di compatibilità idrologica e idraulica
Allegato n. 1 - Schede di sintesi; Allegato n. 2a - Stratigrafia del sondaggio a carotaggio continuo
Allegato n. 2b - Documentazione fotografica del sondaggio; Allegato n. 3 - Stratigrafia delle trincee esplorative
Allegato n. 4 - Certificato delle prove di laboratorio; Allegato n. 5 - Sintesi delle indagini geofisiche di tipo sismico

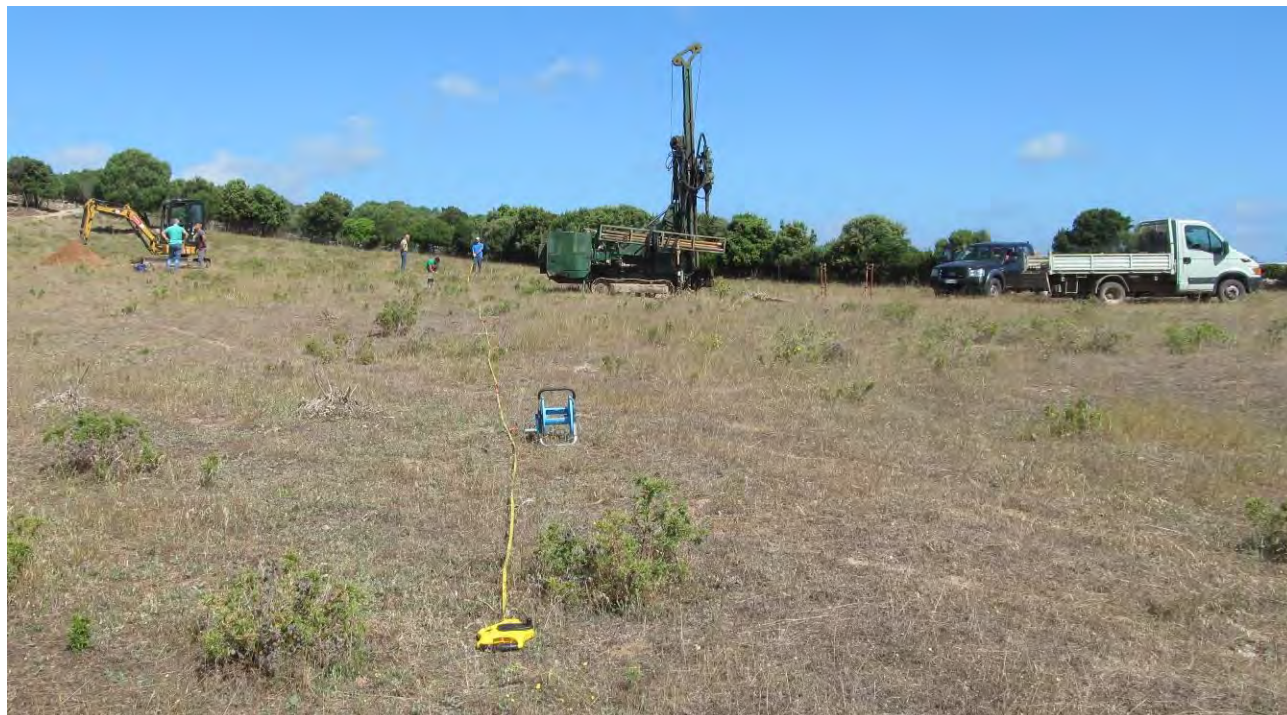
UBICAZIONE DEL SONDAGGIO

PROF. DAL P.C. (m)	DESCRIZIONE LITOLOGICA	L.S. (m)
0,0 – 0,6	Suolo limoso sabbioso	-
0,6 – 3,1	Sabbia grossa / sabbia ghiaiosa	
3,1 – 4,8	Granito alterato (arenizzato) che mantiene la sua struttura originaria ed appare come una sabbia grossa / sabbia ghiaiosa, dotata di una certa pseudocoazione	
4,8 – 5,3	Substrato roccioso. Granito rosato

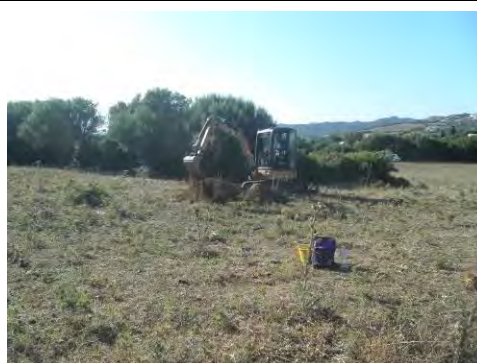
UBICAZIONE DELLA TRINCEA

PROF. DAL P.C. (m)	DESCRIZIONE LITOLOGICA	PP (kPa)	VT (kPa)	L.S. (m)
0,0 – 0,4	Suolo limoso sabbioso di colore nocciola	-	-	-
0,4 – 1,8	Roccia granitoida "arenizzata", coerente, di colore marrone	-	-

Coordinate WGS 84		Note
Latitudine	41,09998	Verticalità dello scavo mantenuta a breve termine Non si sono verificate venute d'acqua Indagini eseguite a circa 230 m di distanza dalla torre
Longitudine	9,23430

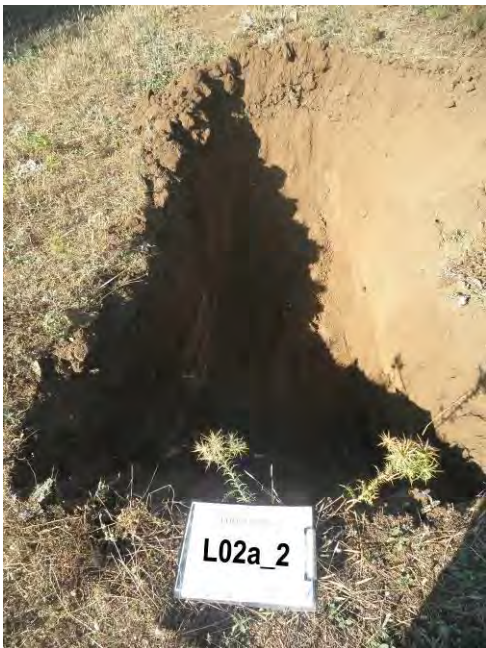
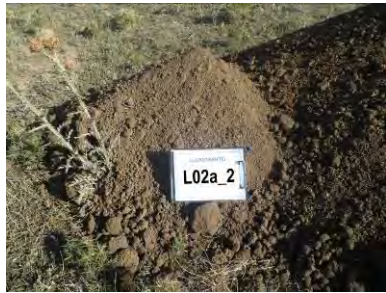
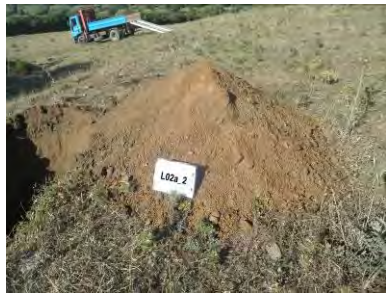
TRINCEA ESPLORATIVA	CUMULI DI SCAVO

PROF. DAL P.C. (m)	DESCRIZIONE LITOLOGICA	PP (kPa)	VT (kPa)	L.S. (m)
0,0 – 0,5	Suolo limoso sabbioso di colore nocciola	-	-	-
0,5 – 1,1	Roccia granitoida "arenizzata", di color marrone	-	-	
1,1 – 2,0	Roccia granitoida alterata, di color marrone rossastro	-	-

da 0,0 m a 0,5 m

da 0,5 m a 2,0 m

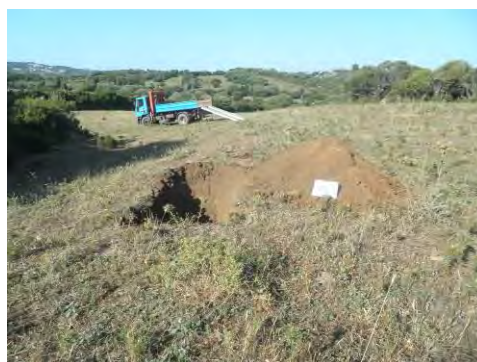
UBICAZIONE DELLA TRINCEA

Coordinate WGS 84		Note
Latitudine	41,10005	Verticalità dello scavo mantenuta a breve termine
Longitudine	9,23416	Non si sono verificate venute d'acqua
		Indagini eseguite a circa 230 m di distanza dalla torre

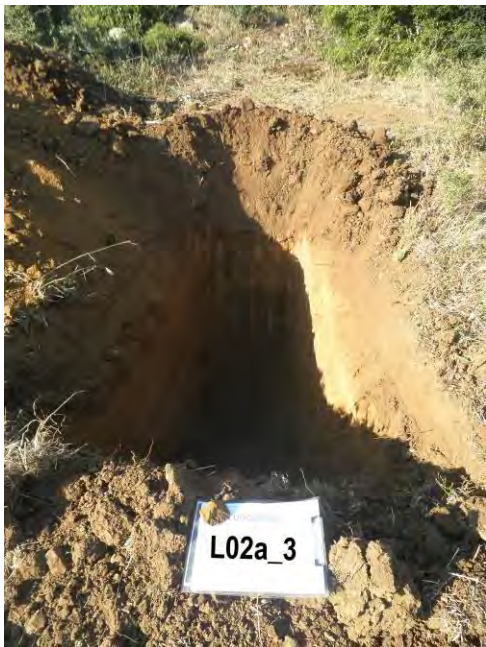
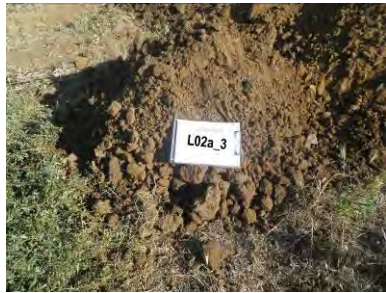
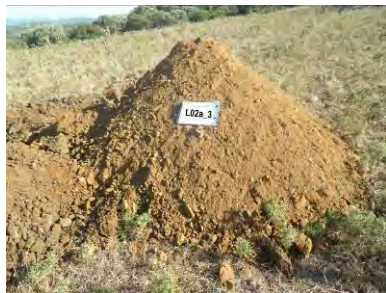
TRINCEA ESPLORATIVA	CUMULI DI SCAVO

PROF. DAL P.C. (m)	DESCRIZIONE LITOLOGICA	PP (kPa)	VT (kPa)	L.S. (m)
0,0 – 0,6	Suolo limoso sabbioso di colore nocciola	-	-	-
0,6 – 1,8	Sabbia di disfacimento di filone di color bruno rossastro	-	-

da 0,0 m a 0,6 m

da 0,6 m a 1,8 m

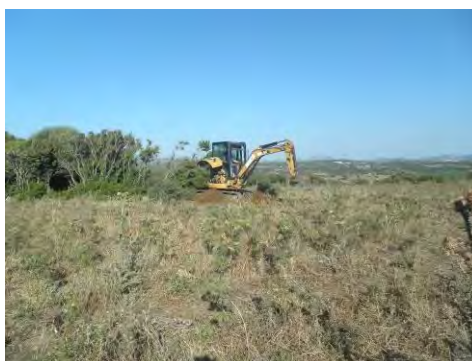
UBICAZIONE DELLA TRINCEA

Coordinate WGS 84		Note
Latitudine	41,09997	Verticalità dello scavo mantenuta a breve termine Non si sono verificate venute d'acqua Indagini eseguite a circa 230 m di distanza dalla torre
Longitudine	9,23442

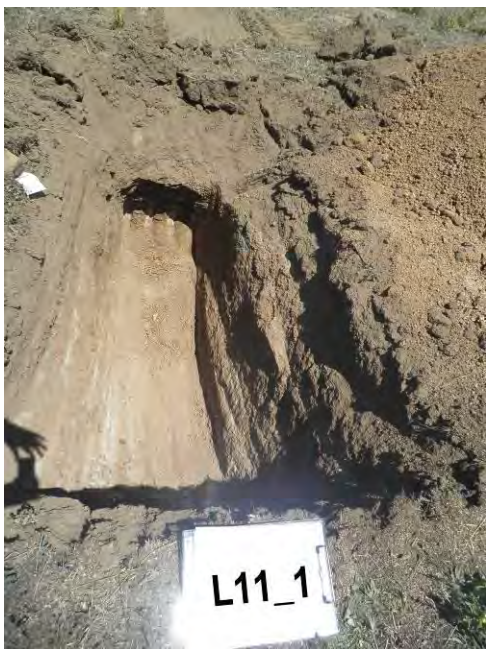
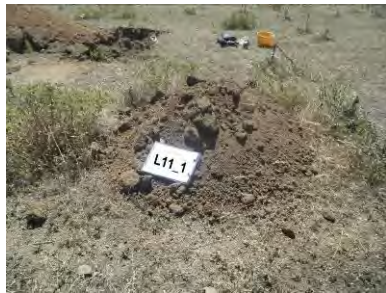
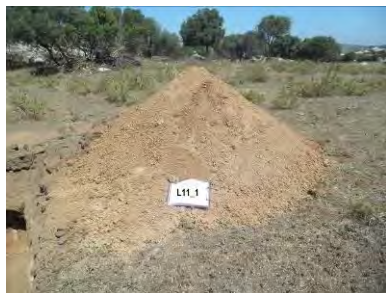
TRINCEA ESPLORATIVA	CUMULI DI SCAVO

PROF. DAL P.C. (m)	DESCRIZIONE LITOLOGICA	PP (kPa)	VT (kPa)	L.S. (m)
0,0 – 0,4	Suolo limoso sabbioso di colore bruno	-	-	-
0,4 – 0,7	Sabbione granitico, sciolto, di colore nocciola giallastro	-	-	
0,7 – 1,2	Sabbione granitico addensato / pseudocoesivo, marrone	-	-	
1,2 – 1,7	Roccia granitoida "arenizzata", di color marrone	-	-

da 0,0 m a 0,4 m

da 0,4 m a 1,7 m

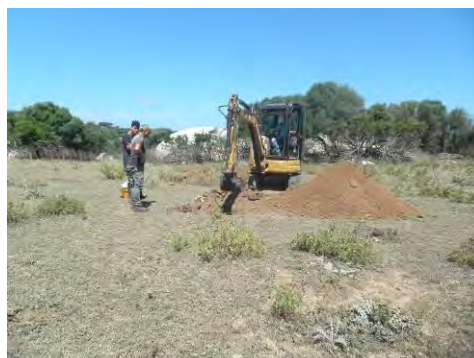
UBICAZIONE DELLA TRINCEA

Coordinate WGS 84		Note
Latitudine	41,10007	Verticalità dello scavo mantenuta a breve termine
Longitudine	9,28255	Presenza di umidità al fondo della trincea
		Indagini eseguite in corrispondenza dalla torre

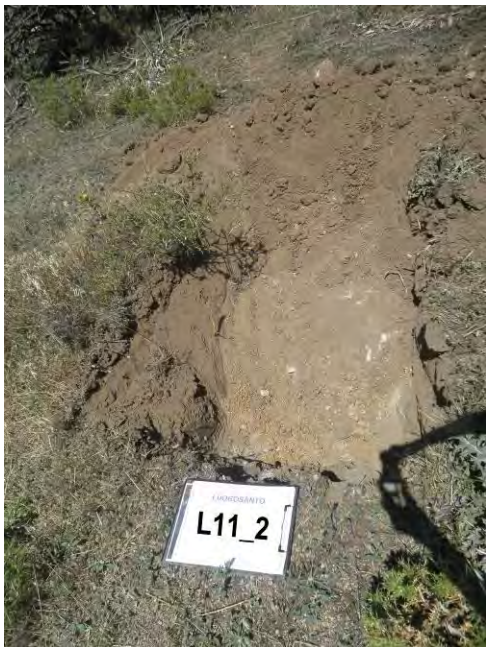
Committente	Myt Eolo 1 S.r.l.	Data 03/07/23	Trincea esplorativa	L11_3
Cantiere	Parco eolico Luogosanto - TORRE EOLICA L_11

PROF. DAL P.C. (m)	DESCRIZIONE LITOLOGICA	PP (kPa)	VT (kPa)	L.S. (m)
0,0 – 0,4	Suolo limoso sabbioso di colore nocciola	-	-	-
0,4 – 0,8 (settore Est)	Sabbione granitico, più o meno sciolto, di colore marrone	-	-	
0,8 – 1,0 (settore Est)	Sabbione granitico addensato / pseudocoesivo, marrone	-	-	
0,4 – 1,0 (settore Ovest)	Basalto argillificato di color bruno rossastro con blocchi	-	-

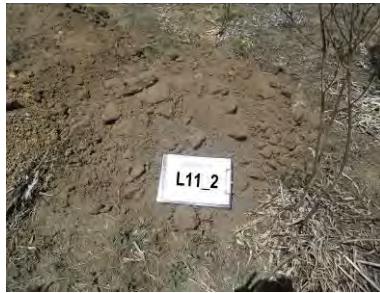
da 0,0 m a 0,3 m

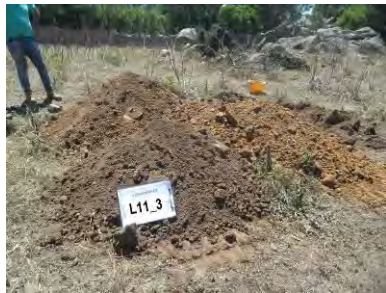
da 0,0 m a 0,4 m

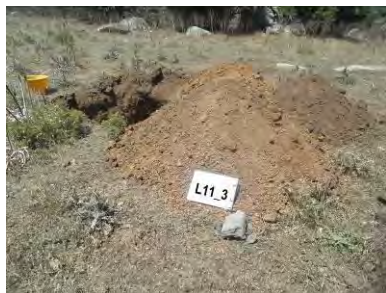
da 0,4 m a 1,0 m

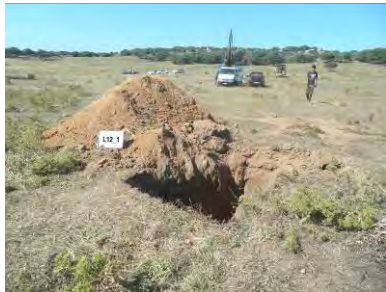
<p style="color: red; text-align: center;">da 0,0 m a 2,2 m</p>

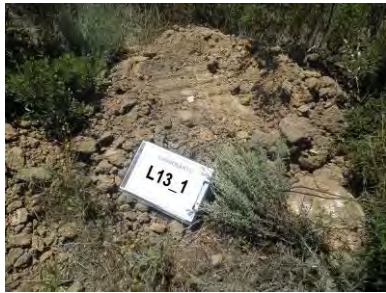
da 0,0 m a 0,35 m

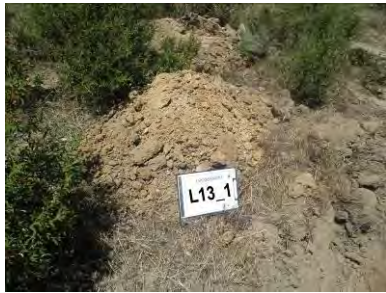
da 0,35 m a 0,45 m

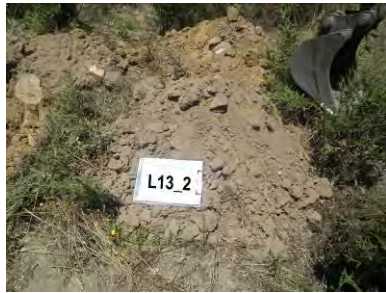
da 0,0 m a 0,4 m

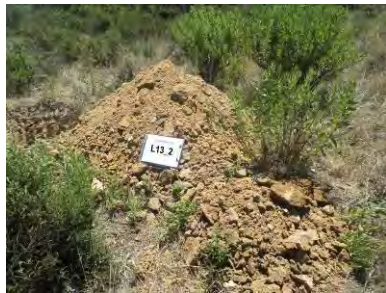
da 0,4 m a 1,1 m

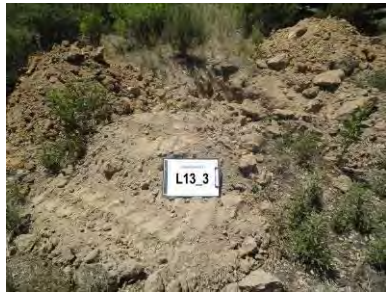
da 0,0 m a 0,4 m

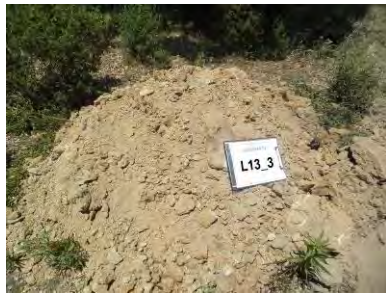
da 0,4 m a 1,2 m
