<b>Eni s.p.a</b> Distretto Meridionale					
Progetto					
[ID_VIP 9601] Area Cluster S.Elia 1 – Cerro Falcone 7					
Oggetto					
Proroga del provvedimento di Compatibilità Ambientale – VIA Risposta alla richiesta di integrazione del MASE					
Tavola					
Relazione Geologica Carta geomorfologica storica					
<b>PROGER</b>		AMB-ME-06-446 Allegato 08		SCALA 1:5.000	
00	Maggio 2024	Emissione	Proger S.p.A.	Eni S.p.A.	Eni S.p.A.
REV	DATA	DESCRIZIONE	PREPARATO	VERIFICATO	APPROVATO

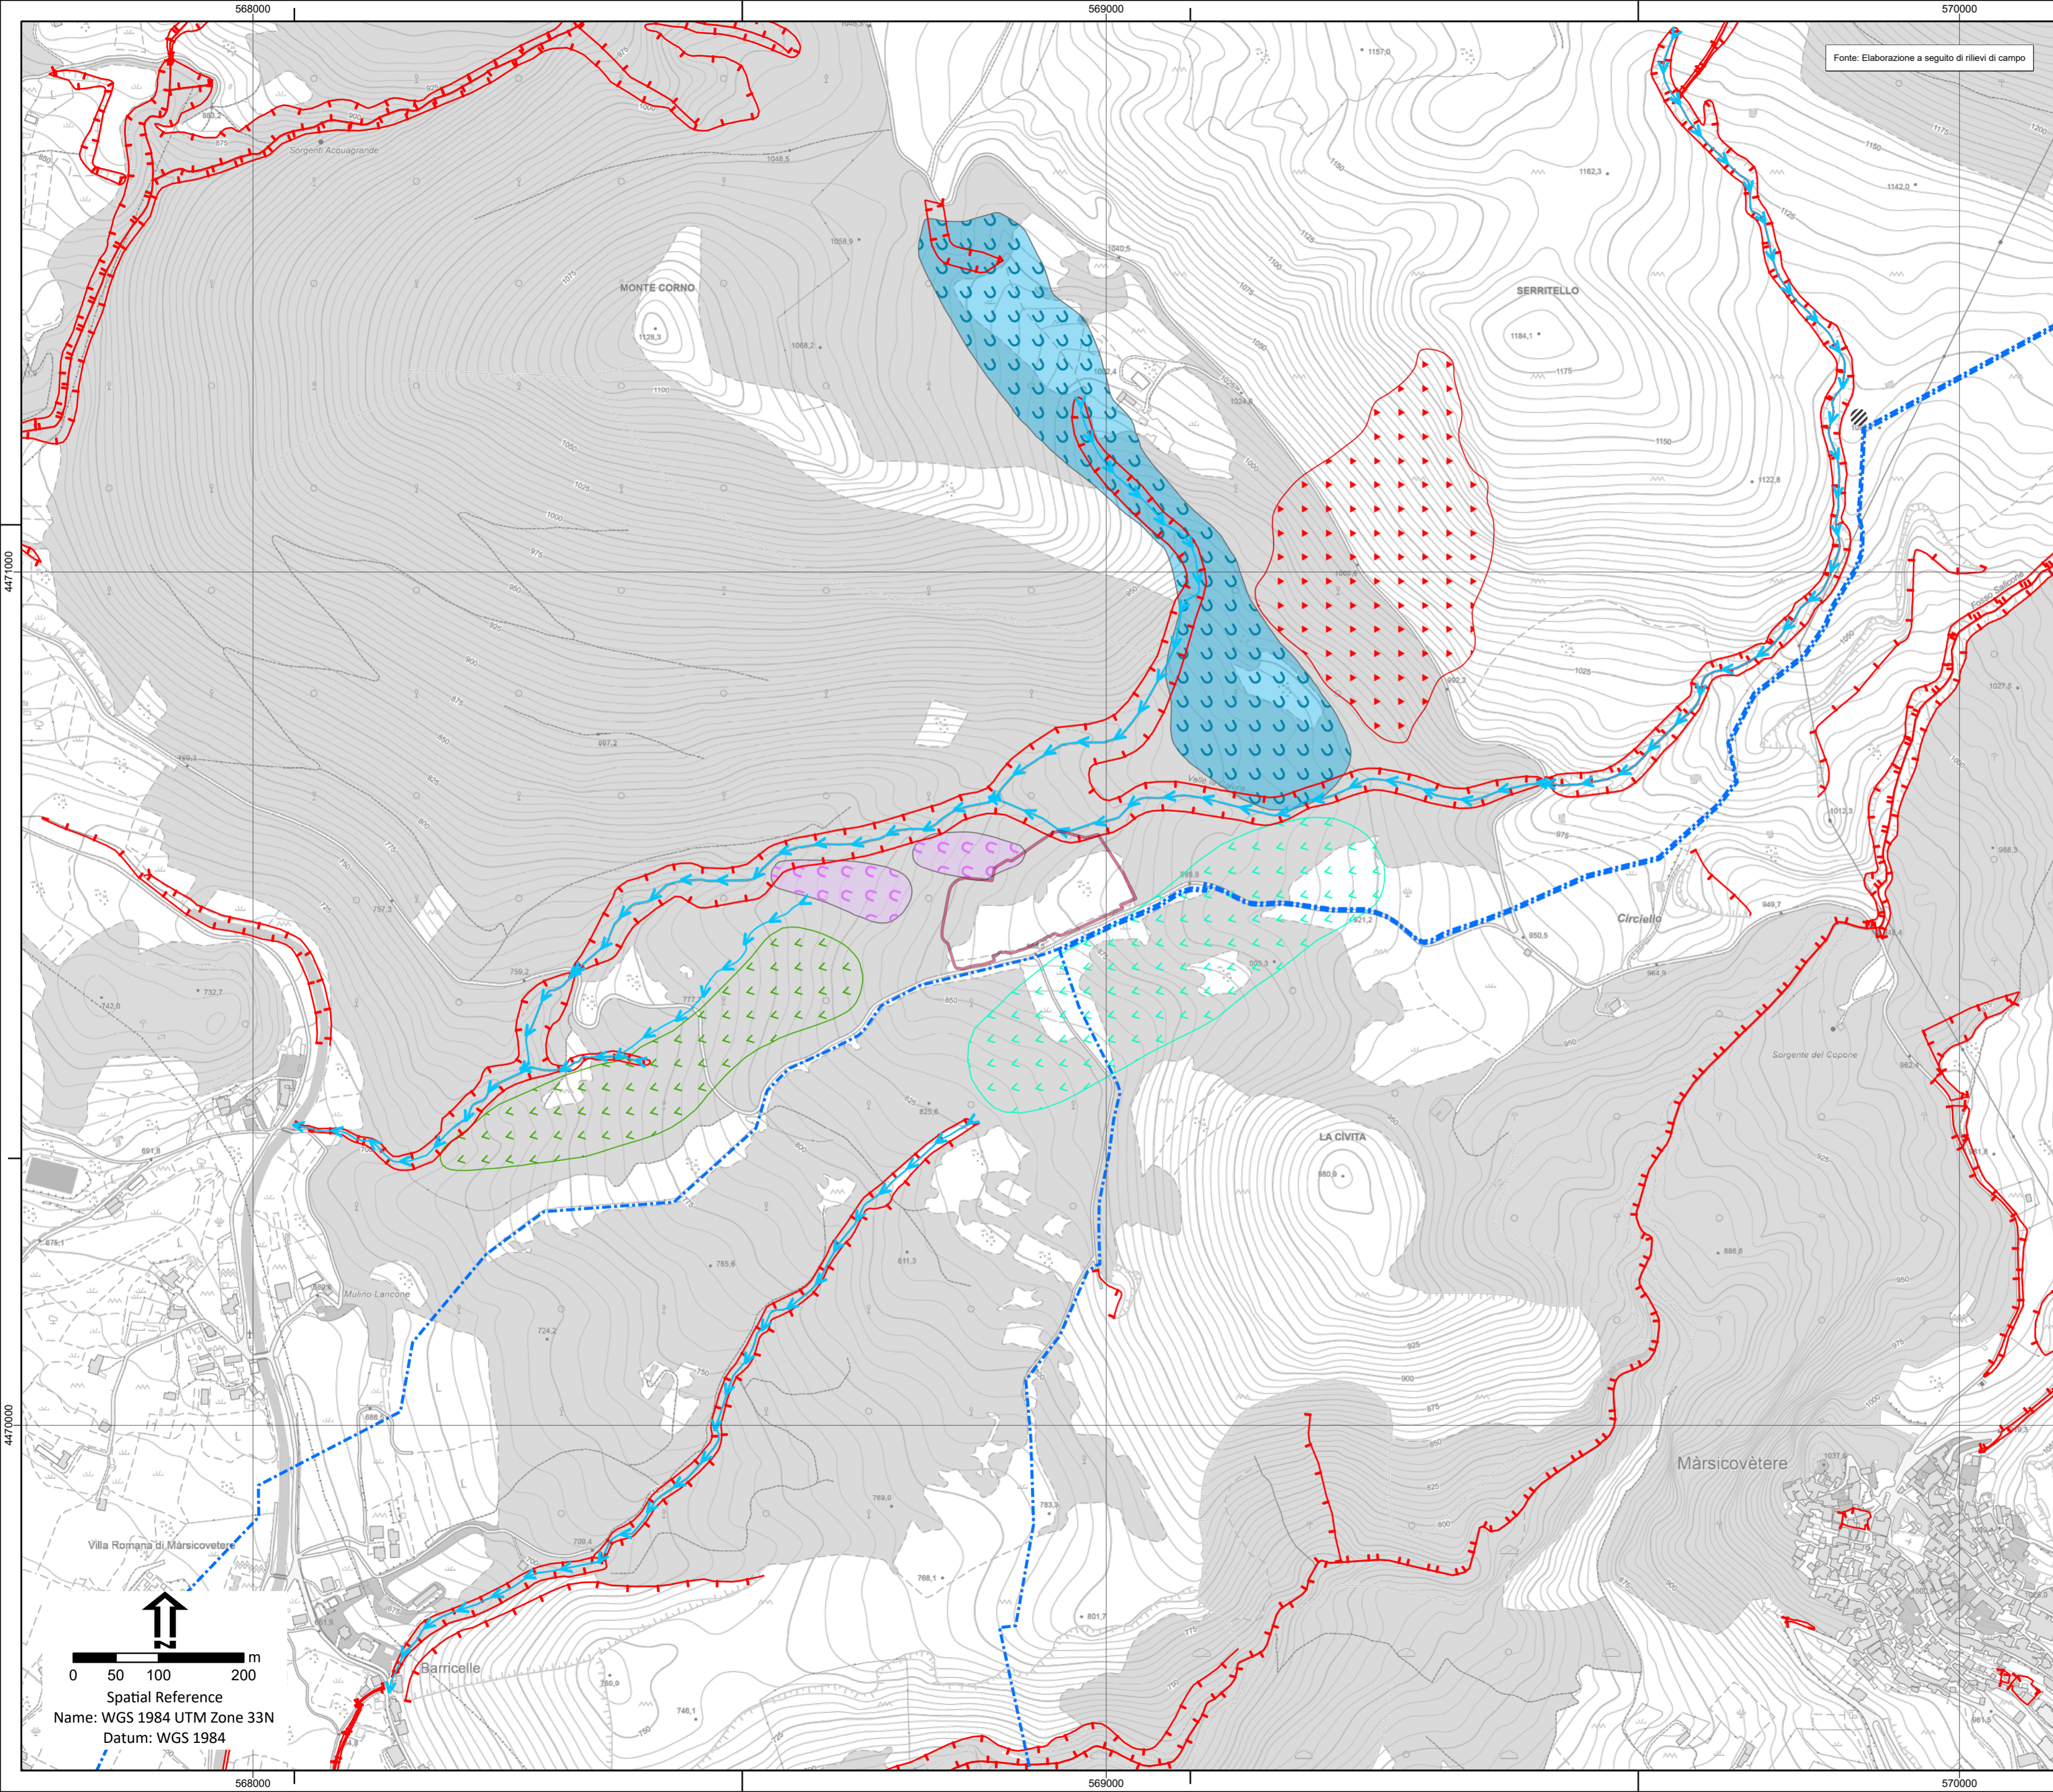
Fonte: Elaborazione a seguito di rilievi di campo

Gli elementi sono stati rilevati dallo studio delle foto aeree con sequenza 1951-2003. Attualmente spesso sono conservati solo piccole tracce rinvenute durante il rilievo.
