Valutazione Preventiva di interesse Archeologico (VPIA)

Impianto fotovoltaico a terra - Loc. S.Barbara,
Comune di Bonorva (SS)

RP Global SpA

Valutazione Preventiva di interesse Archeologico (VPIA)	RP Global SpA
Impianto fotovoltaico a terra - Loc. S.Barbara, Comune di Bonorva (SS)	Doc. 534-P22-NOV-RPG Rev. 0 del 15/03/2024

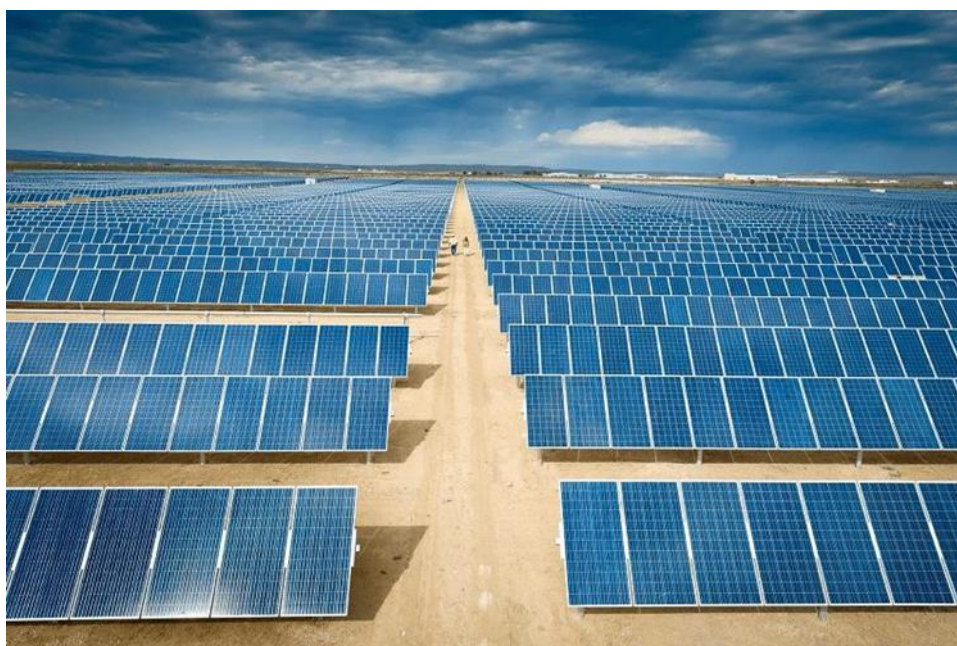
Figura 2-4: Particolare costruttivo struttura fissa ed esempio di struttura fissa

Inoltre, il layout dell'impianto è stato progettato considerando le seguenti specifiche, per strutture fisse:

- Larghezza massima struttura in pianta: 2,00 m;
- Altezza massima palo struttura: 1,823 m;
- Altezza massima struttura: 2,628 m;
- Altezza minima struttura: 1,30 m;
- Pitch (distanza palo-palo) tra le strutture: 5,00 m;
- Larghezza viabilità del sito: 4,00 m;
- Disposizione dei moduli fotovoltaici sulle strutture di sostegno in 1 fila (1p).

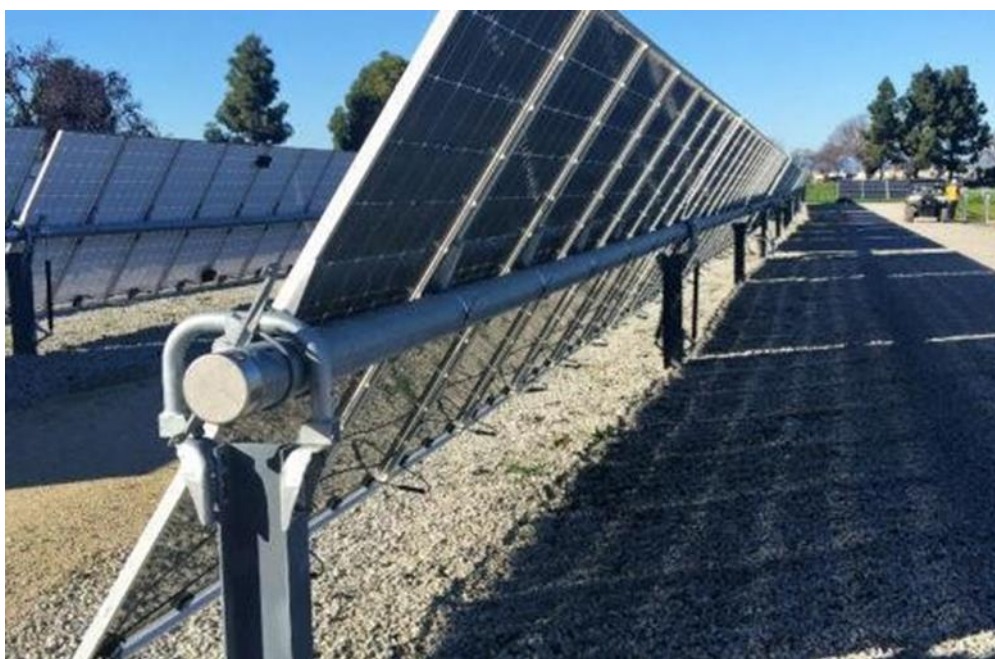
Figura 2-5: Particolare costruttivo struttura fissa ed esempio di struttura mobile

Inoltre, il layout dell'impianto è stato progettato considerando le seguenti specifiche, per strutture mobili (tracker):

- Larghezza massima struttura in pianta: 2,384 m;
- Altezza massima palo struttura: 2,380 m;
- Altezza massima struttura: 3,385 m;
- Altezza minima struttura: 1,30 m;
- Pitch (distanza palo-palo) tra le strutture: 5,00 m;
- Larghezza viabilità del sito: 4,00 m;
- Disposizione dei moduli fotovoltaici sulle strutture di sostegno in 1 fila (1p).

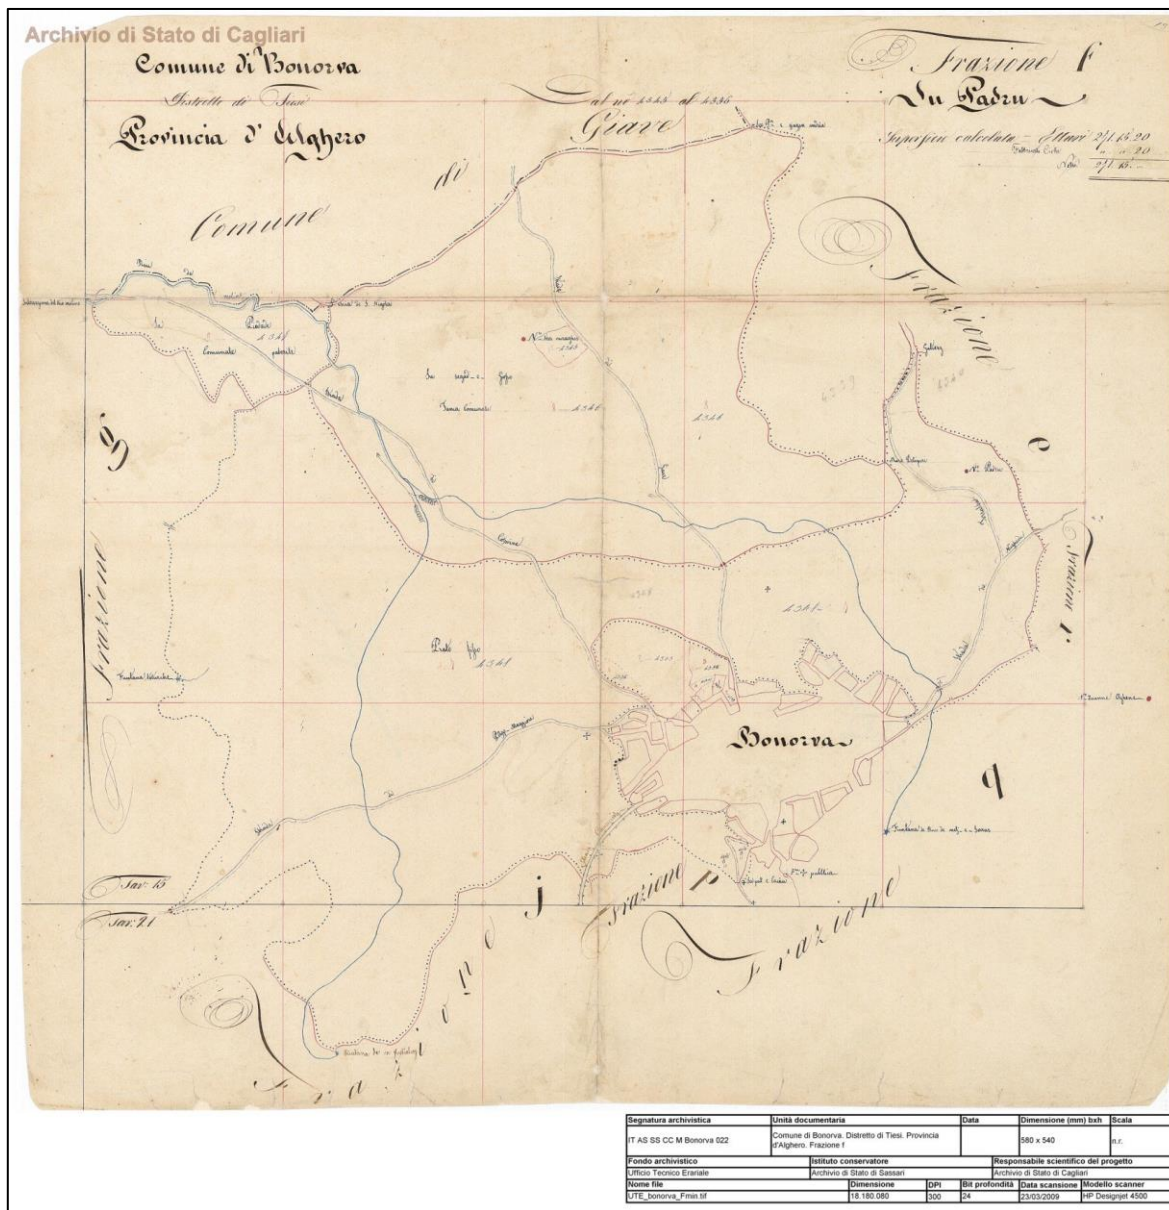
Figura 4-1: Fondo cessato catasto. Comune di Bonorva, Frazione F.

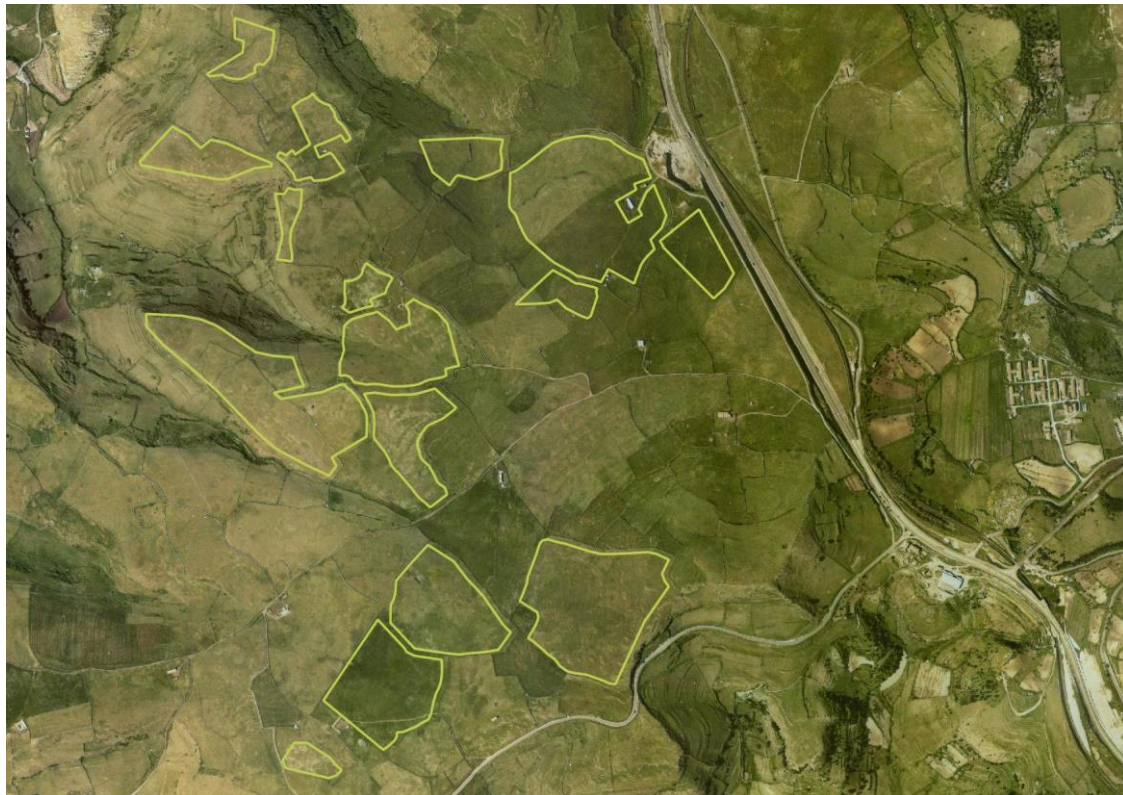
Figura 4-10: Inquadramento dell'area impianto su foto aeree dal Geoportale della Regione Sardegna. Scatti del 1954-1955 e 1977-78

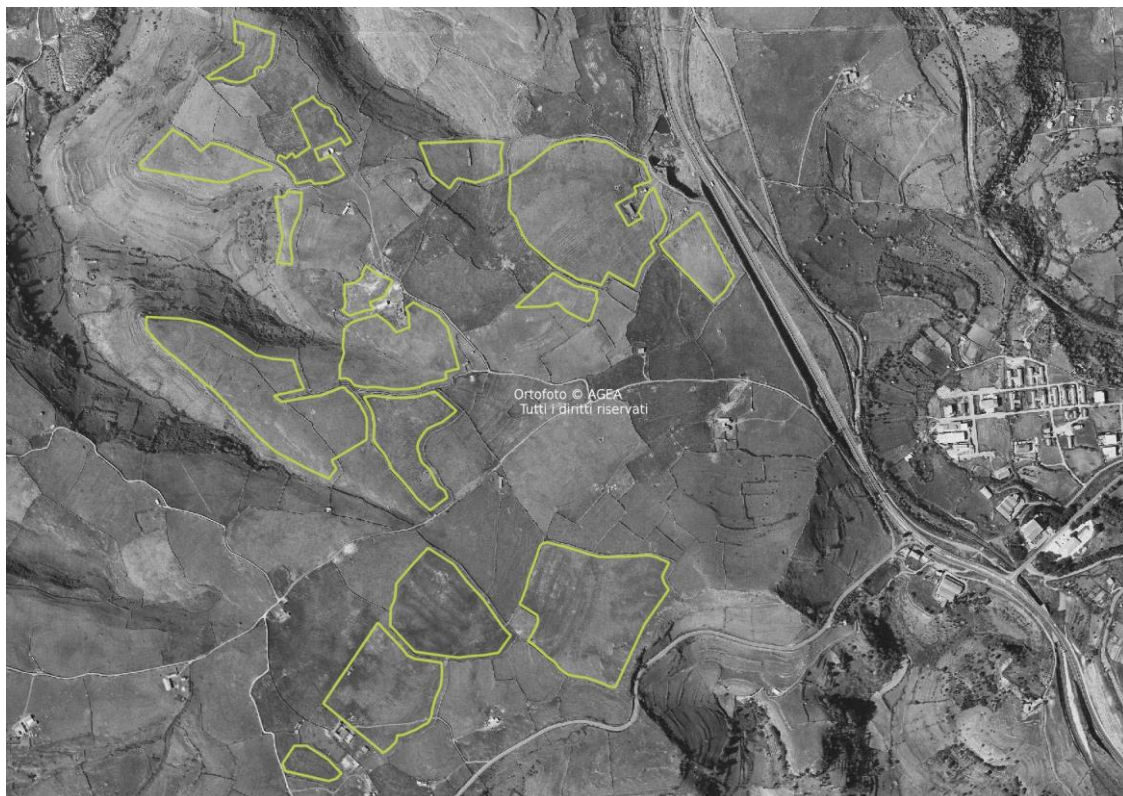
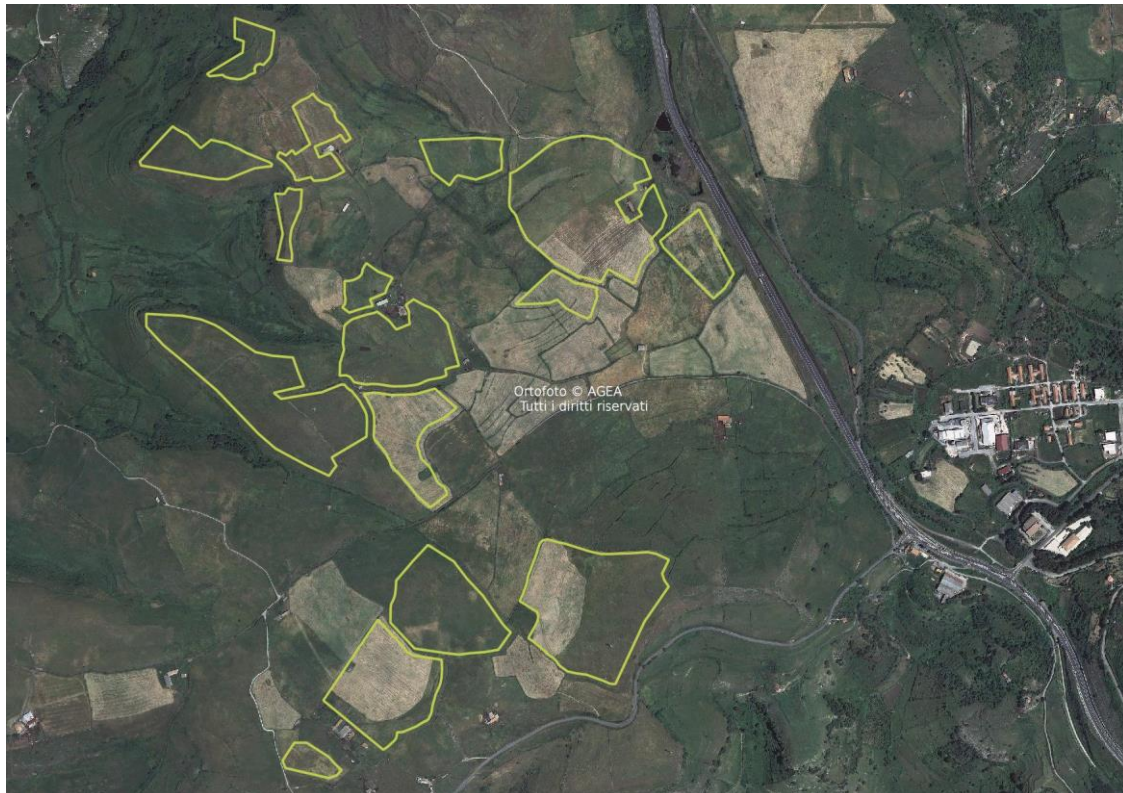
Figura 4-11: Inquadramento dell'area impianto su foto aeree dal Geoportale della Regione Sardegna. Scatti del 1997 e 2010

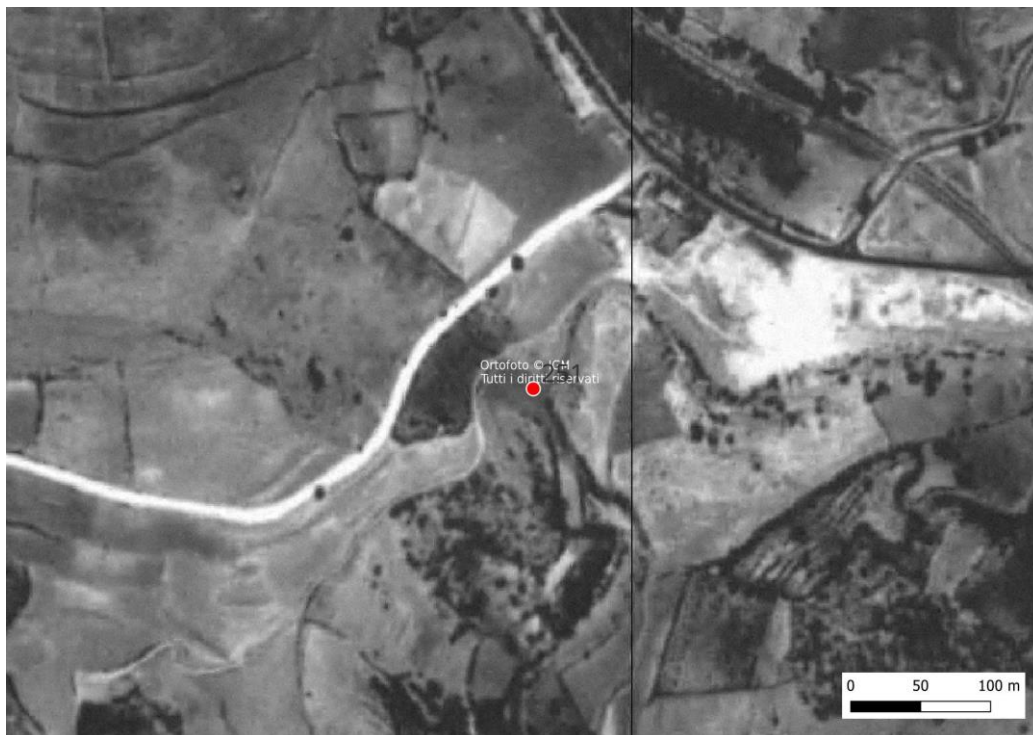
Figura 4-12: Area MOPR, in rosso il posizionamento della necropoli di Cadreas nello scatto del 1954-55 del Geoportale

L'unico bene all'interno del MOPR è la **necropoli di Cadreas**, nei pressi della zona industriale, area che a partire dal 1954 è stata interessata da mutamenti nel corso di circa un ventennio, 1954-1977, legati ad importanti opere di edificazione tra aree produttive e private che circondano il sito, con poche altre variazioni fino ad arrivare alla situazione attuale; questi interventi potrebbero aver alterato un contesto archeologico che sfrutta il substrato roccioso dell'area, ma di cui non rimane traccia dal punto di vista archivistico.

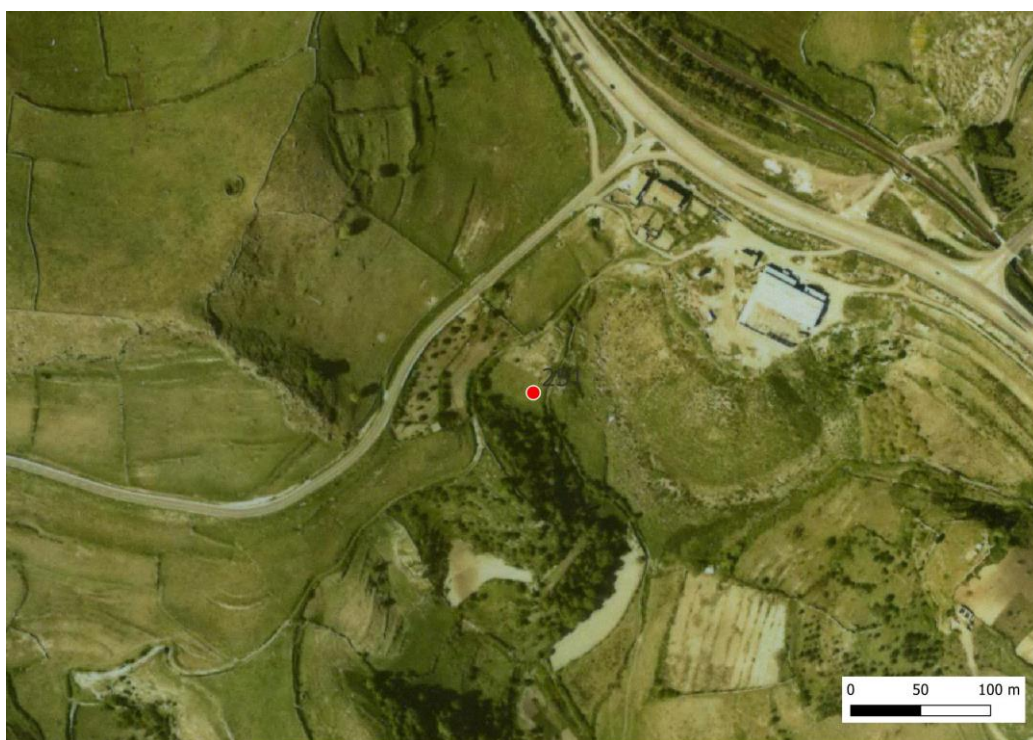
Figura 4-13: Area MOPR, in rosso il posizionamento della necropoli di Cadreas nello scatto del 1977-1978 del Geoportale

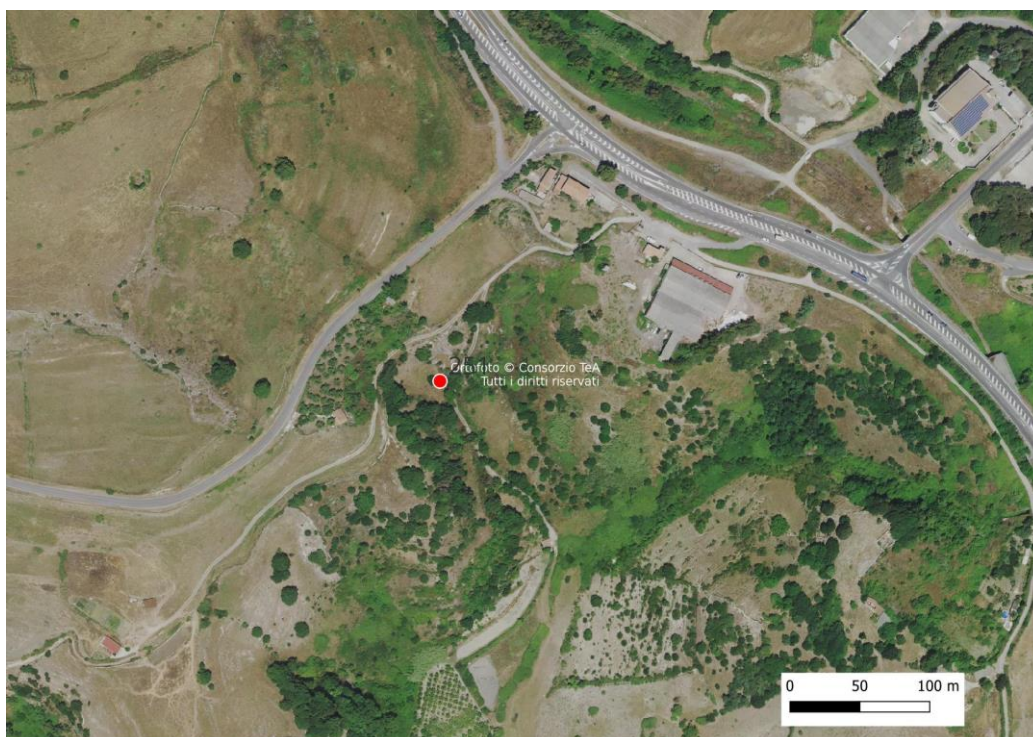
Figura 4-15: Area MOPR in rosso il posizionamento della necropoli di Cadreas nello scatto del 2016 del Geoportale

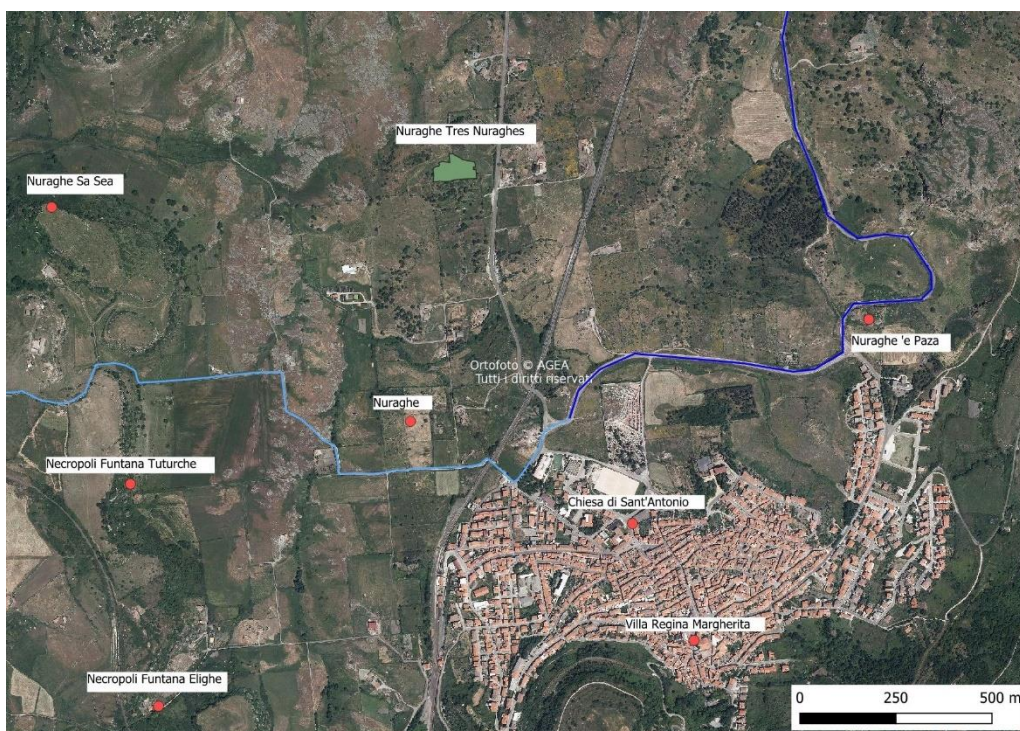
Figura 4-17: Cavidotto, area con parcellizzazione regolare a nord-ovest del centro abitato rilevata nello scatto del 2013 del Geoportale

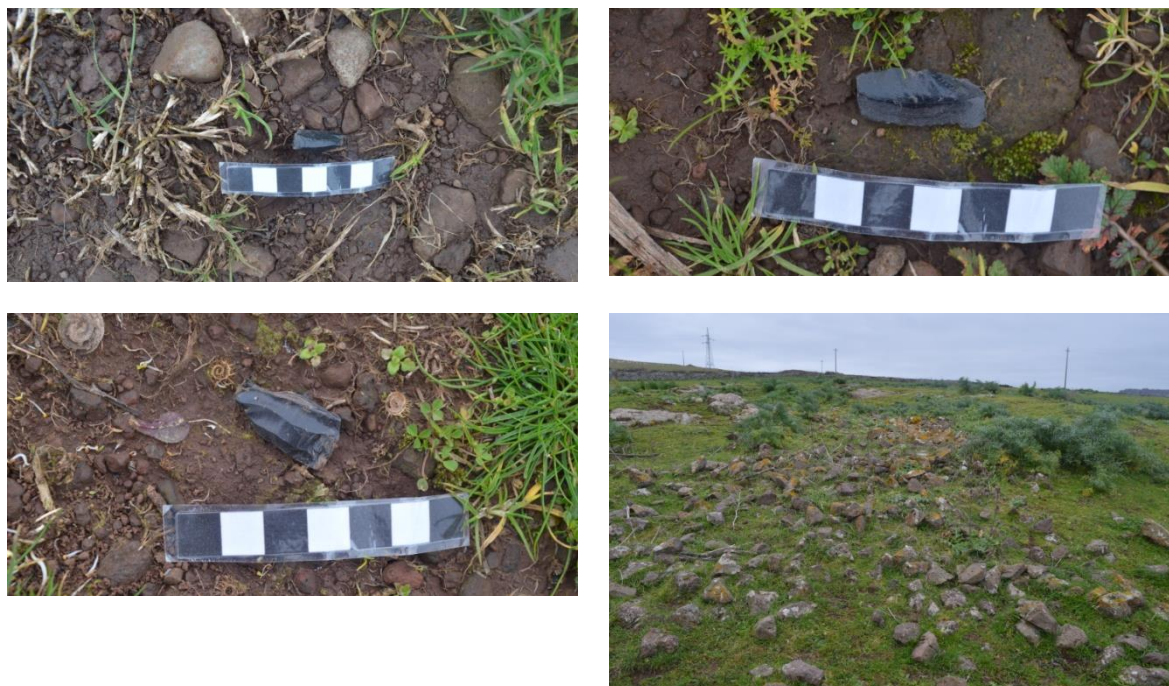
Figura 5-1: Progetto agrivoltaico. Frammenti di ossidiana rinvenuti nell'UR 21, in basso a dx (Foto M. Cherchi)

Non sono state individuate anomalie e/o concentrazioni di reperti e materiali da costruzione interpretabili come Unità Topografiche, ovvero aree topograficamente delimitate caratterizzate da tracce di natura antropica con valenza archeologica ma si segnalano rinvenimenti sporadici di ossidiana nelle UR 4 (1 frammento) e l'UR21: quest'ultima caratterizzata da una anomalia morfologica data da roccia affiorante, con un alta concentrazione di elementi litici di piccole dimensioni, non recanti tracce di lavorazione, totale assenza di manufatti ceramici, malacofauna o porzioni di terreno recanti tracce di alterazione chimico-fisiche (ad esempio il colore) ad indicare possibili paleosuperfici. In due casi i frammenti di ossidiana paiono lavorati, probabilmente strumenti semilavorati.

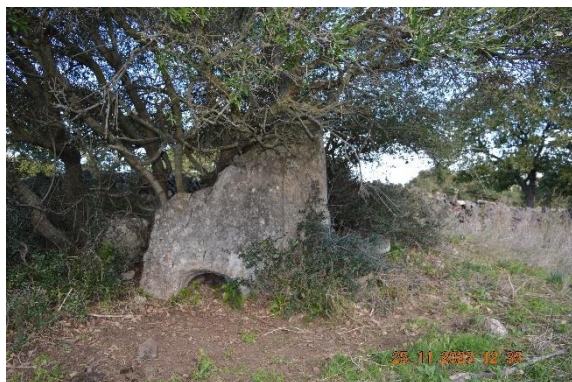
Tomba di giganti Morette, stele centinata

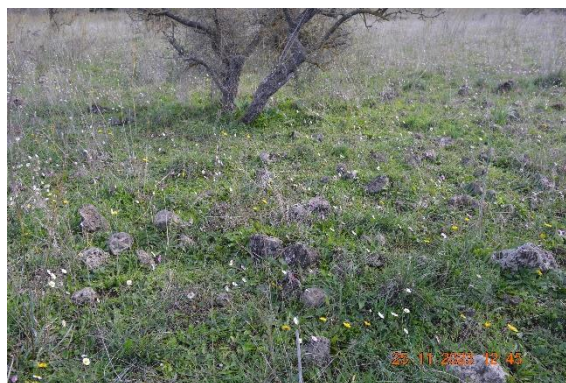
Figura 5-2: Foto delle condizioni di visibilità con panoramiche delle UR (foto M. Cherchi)

Tomba di giganti Morette, condizioni di visibilità nel terreno su cui insiste la struttura

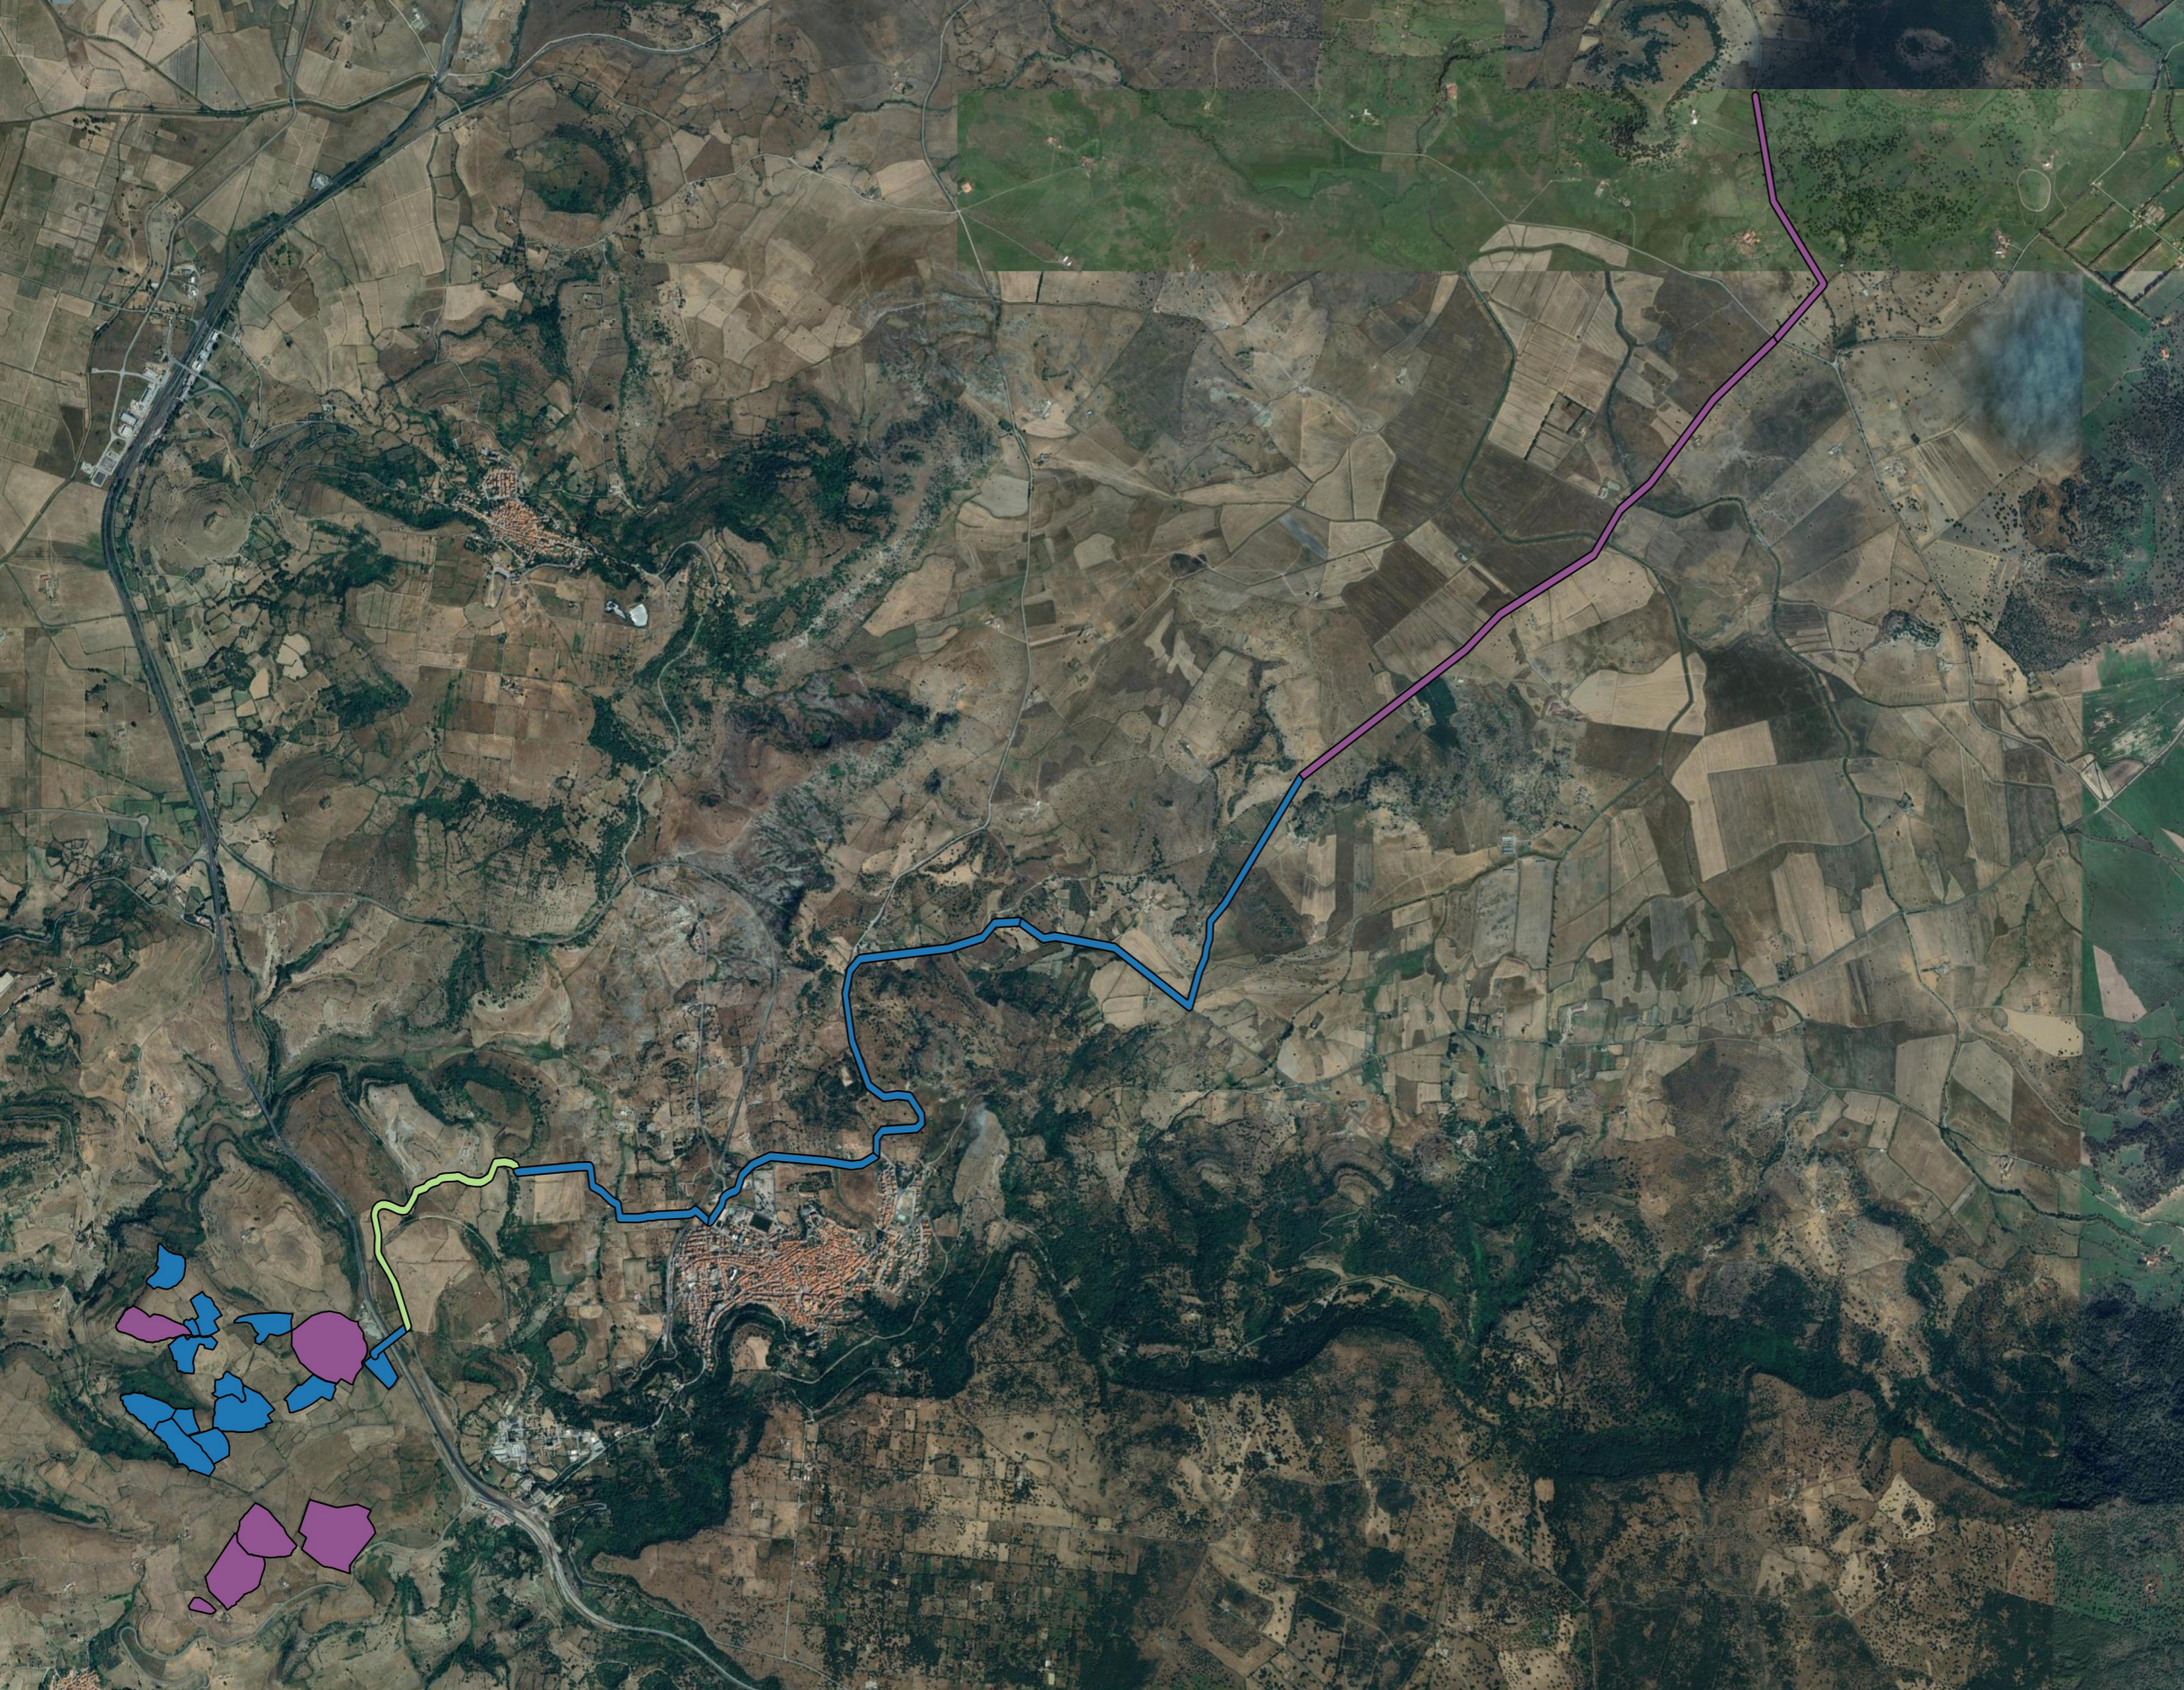
Tavola della Visibilità

Visibilità archeologica

- 1
- 2
- 0 (area non accessibile)

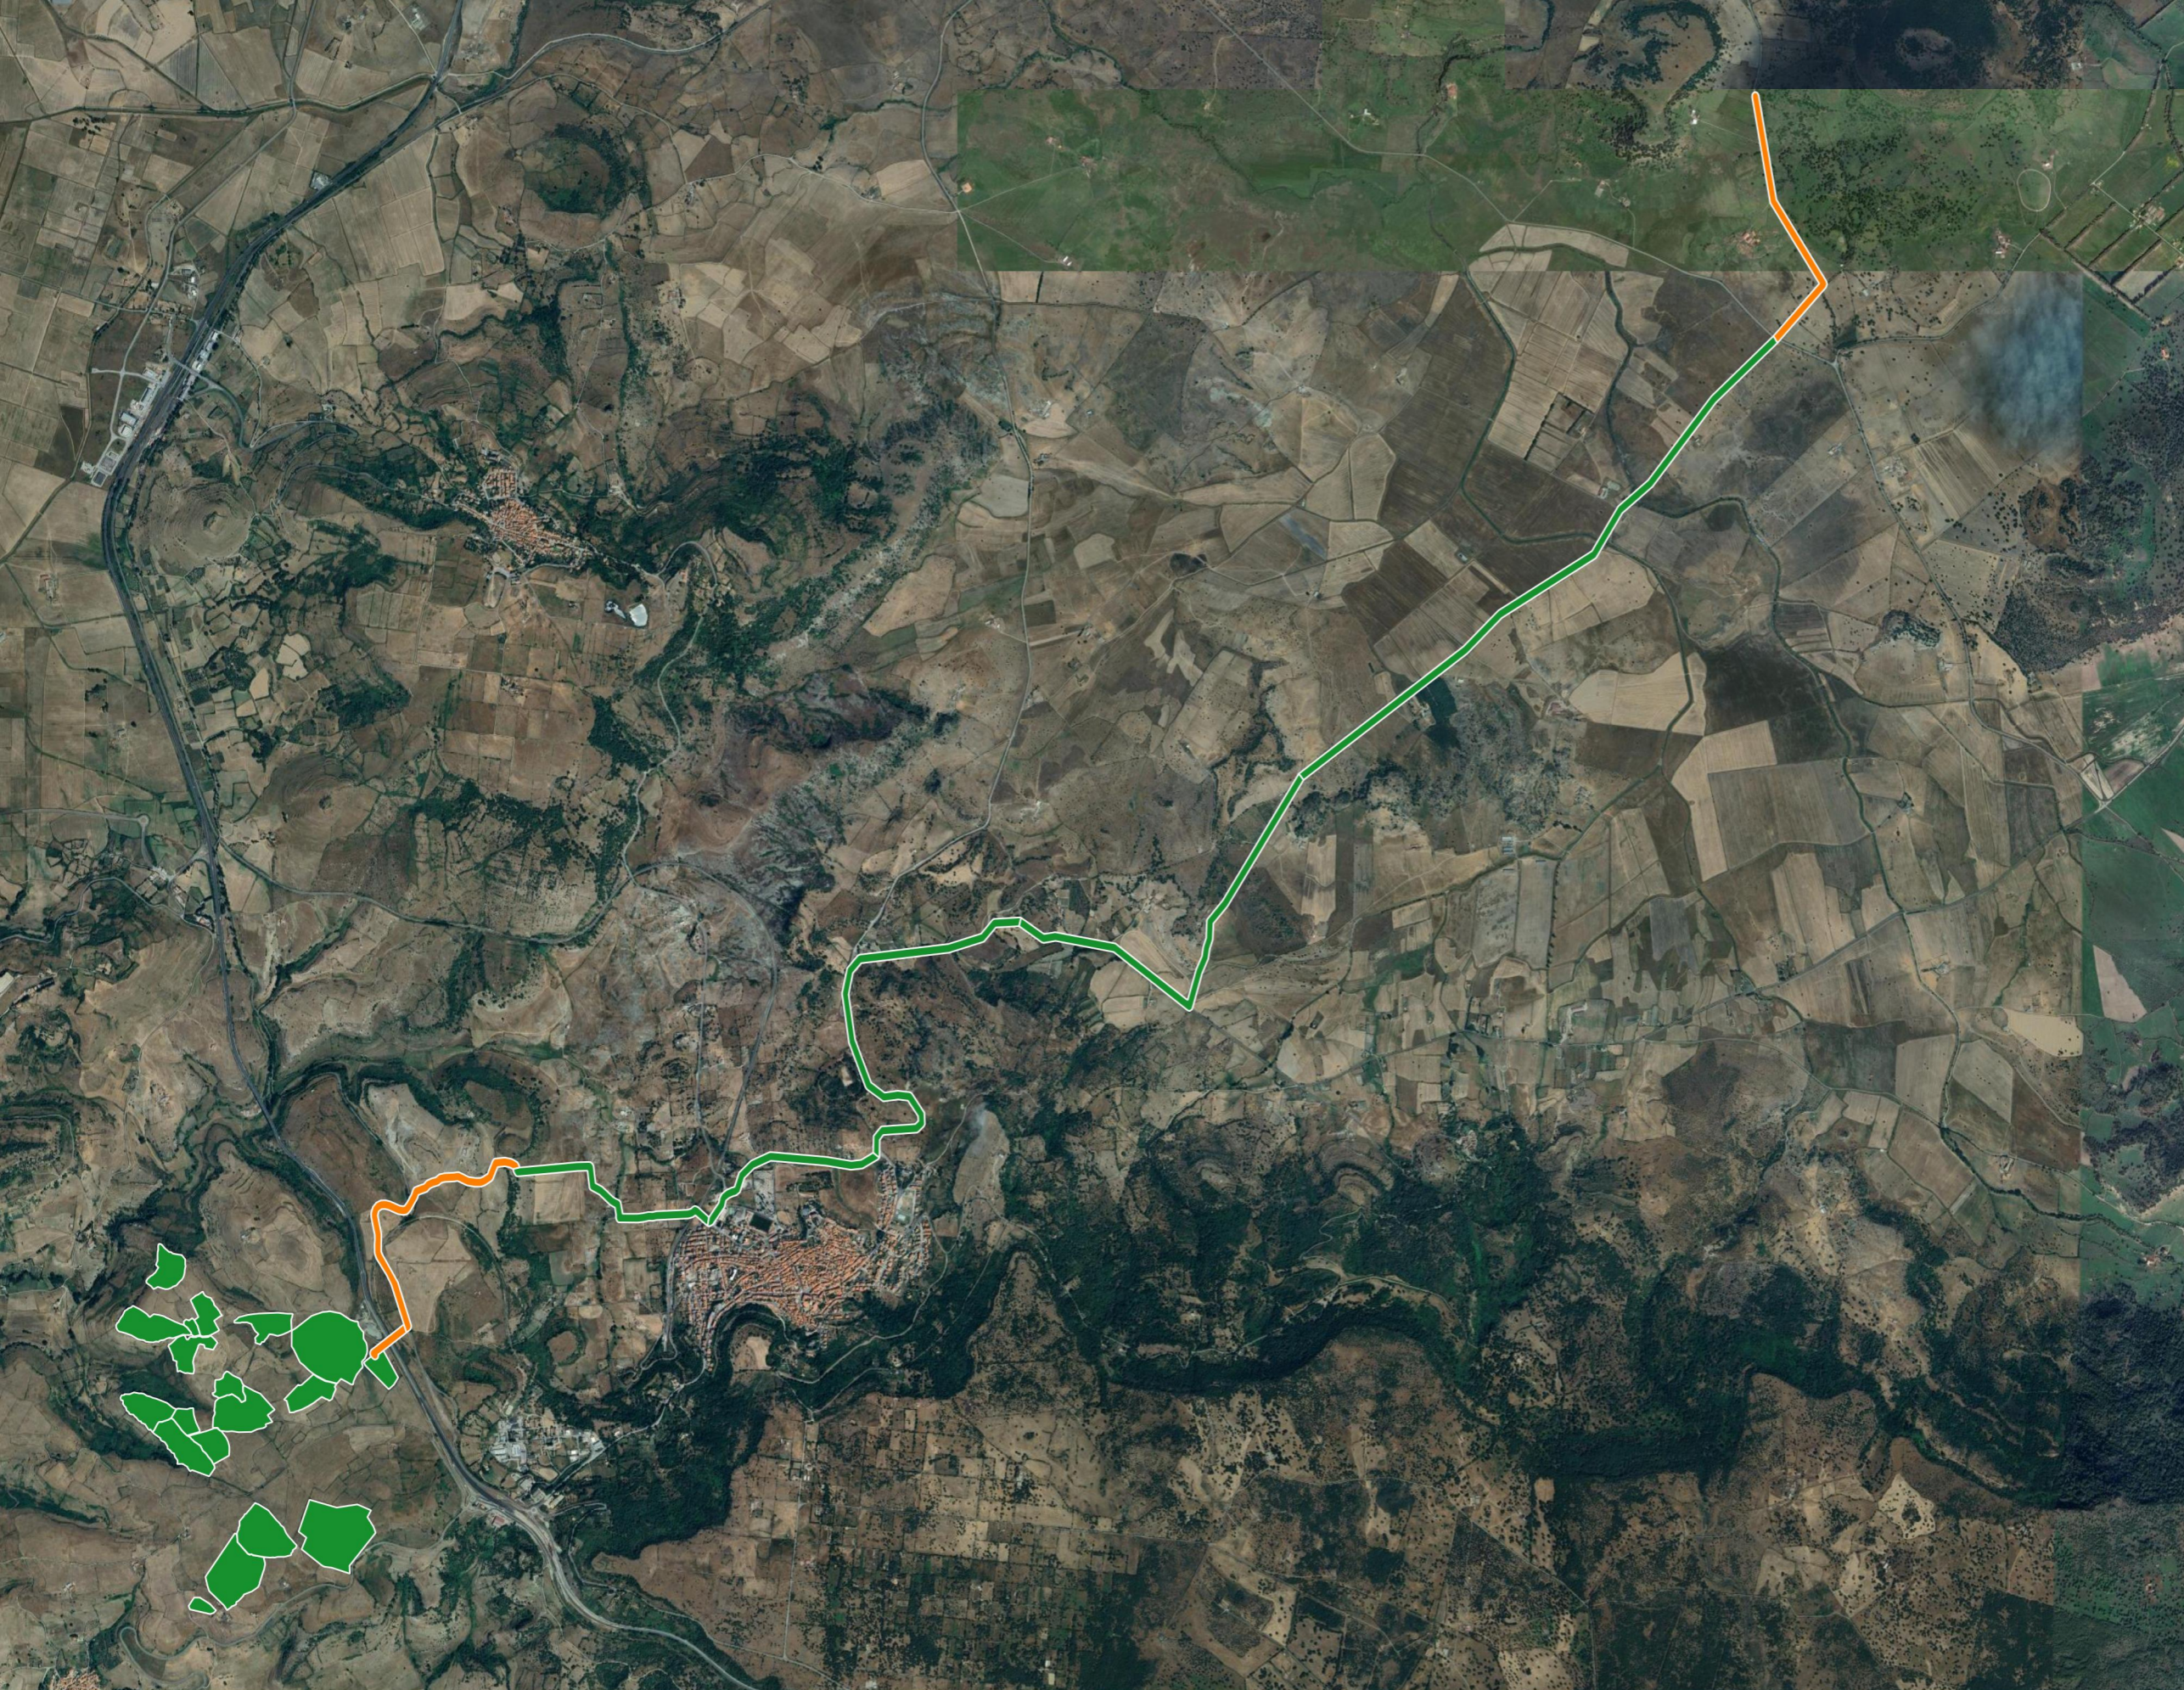
Tavola del Potenziale Archeologico

Potenziale archeologico

- potenziale medio
- potenziale basso
