S.S.121 "Catane"

Intervento S.S.121 – Tratto Palermo (A19) – rotatoria Bolognetta

**PROGETTO DEFINITIVO**

Relazione geologica

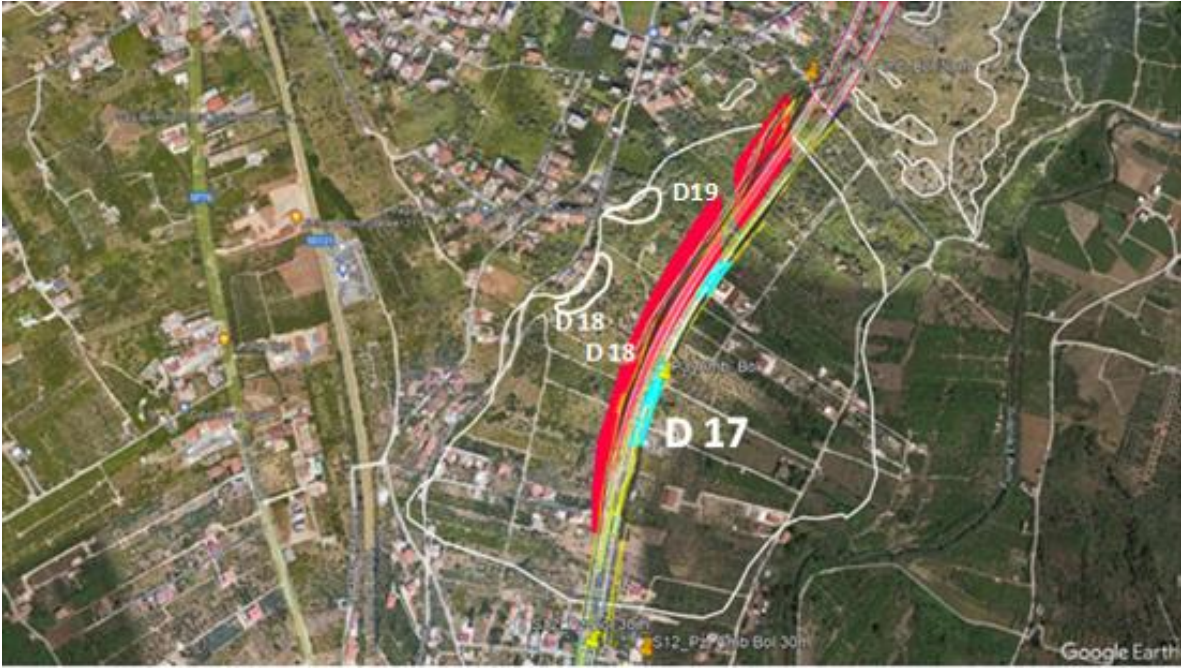
In particolare i rilievi effettuati hanno evidenziato la presenza di aree in contropendenza lungo il versante, lesioni inclinate sui paramenti murari degli edifici residenziali e lesioni nei muri di contenimento ( Figura 4-). Dall'analisi interferometrica SAR si riscontra uno stato di attività che perdura dall'ottobre 2020 sino al settembre 2023 con movimentazioni registrate di 1-2 mm/anno. Lo spessore della coltre superficiale coinvolta nel dissesto varia tra 1m e 3m.

Figura 4-20: Stralcio di foto aerea da Google Earth con ubicazione dei dissesti e del tracciato.

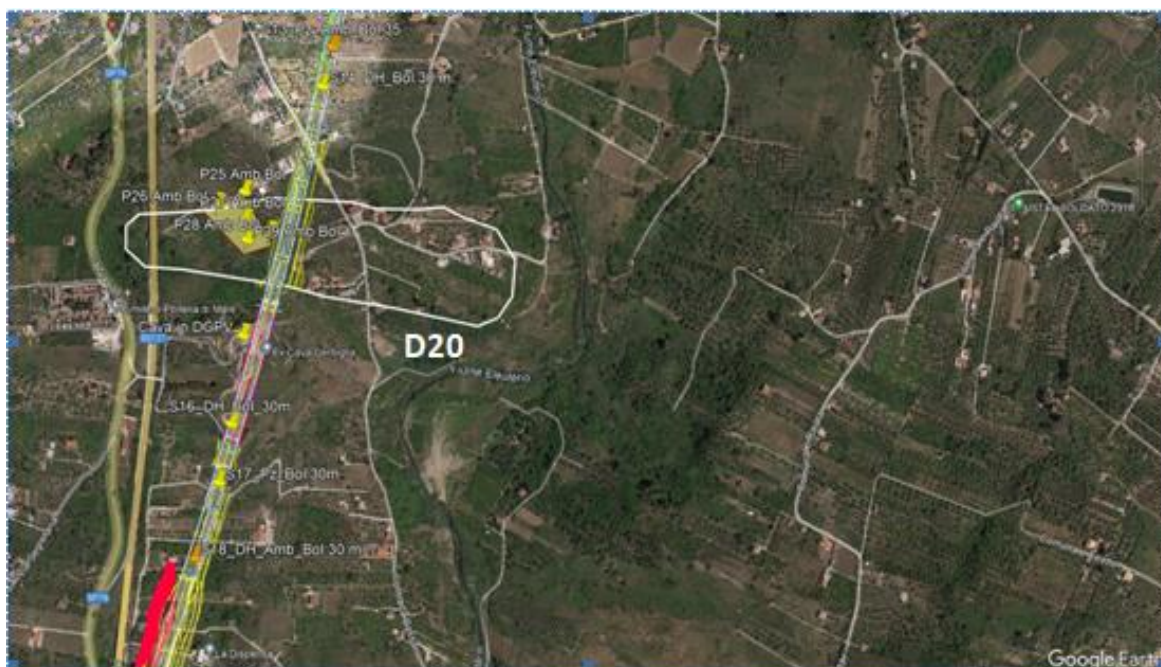
Il rilievo di campo condotto in C/da Feotto-Cannita ha permesso di rilevare come la strada interpodereale asfaltata esistente sia caratterizzata da frequenti lesioni e porzioni in stato di dissesto, confermate anche dalla presenza di un tratto con nuovo rifacimento del nastro stradale ( Figura 4-)., Frequenti sono anche le lesioni riscontrate nei muri di contenimento a bordo strada( Figura 4-)., Dall'immagine storica di Google Earth del 06/2018 è possibile osservare un colamento superficiale nella porzione mediana, indice di una riattivazione superficiale del dissesto. L'analisi interferometrica SAR mostra movimenti significativi nell'ottobre del 2020 e nel settembre del 2023, con movimentazioni massime registrate di 1 mm/anno (vedi tavola T00GE00GEOSD03A allegata).

*Figura 4-23: Stralcio di foto aerea da Google Earth con ubicazione del dissesto e del tracciato.*

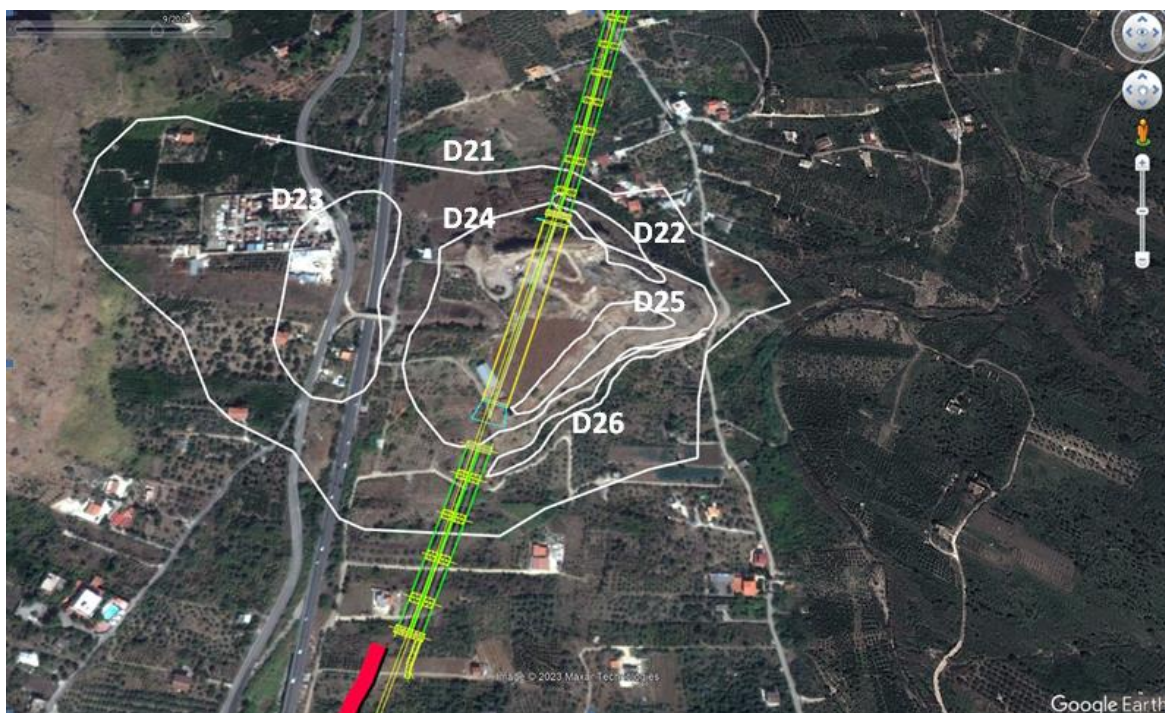
L'area di dissesto perimetrata e censita con la sigla D21, che contiene al suo interno i dissesti D22, D23, D24, D25 e D26, interessa il tracciato intersecandolo tra la progressiva 4+3420 e la progressiva 4+740 ( Figura 4-),.

*Figura 4-24: Stralcio di foto aerea da Google Earth con ubicazione dei dissesti e del tracciato.*

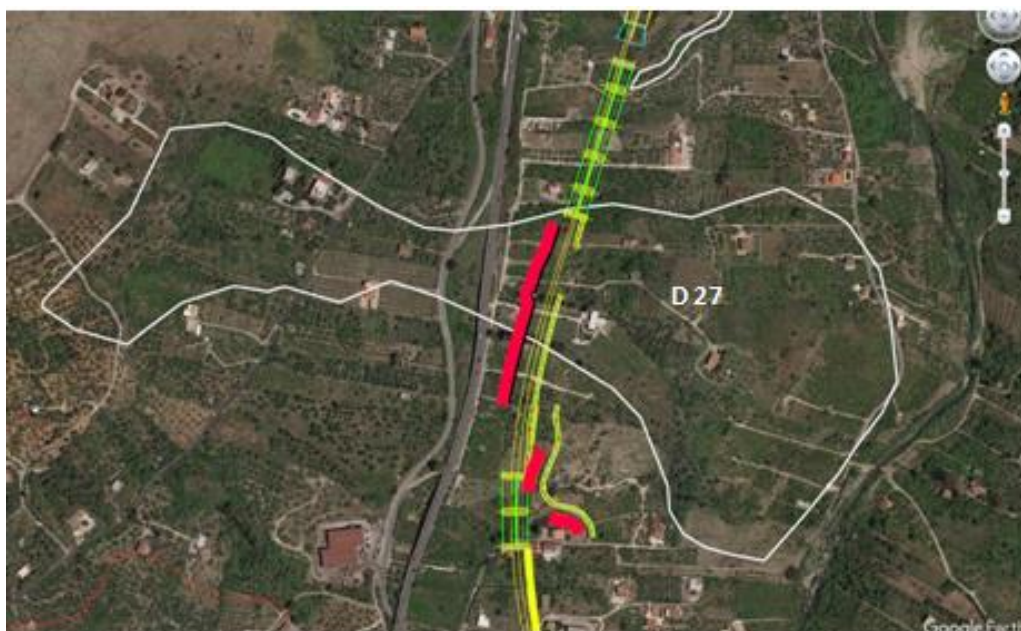
L'area di dissesto perimetrata e censita con la sigla D27, interessa il tracciato intersecandolo tra la progressiva 4+820 e la progressiva 4+980 ( Figura 4-), .Tale area è censita nel CARG come area a franosità diffusa. L'area del dissesto è ubicata sul versante sud orientale del rilievo di Masto Nardo che degrada dalla zona della SS121 sino all'incisione del F.Eleuterio ed limitata a Sud dal corso del Fosso Valanca scorrente con direzione Ovest-Est . Il versante è caratterizzato da una pendenza media del 12-15% e dall'affioramento di terreni pelitici del Flysch Numidico (FYN<sub>2</sub>) , ricoperti da una coltre colluviale di spessore variabile tra 1 e 5 m.

*Figura 4-31: Stralcio di foto aerea da Google Earth con ubicazione del dissesto e del tracciato.*

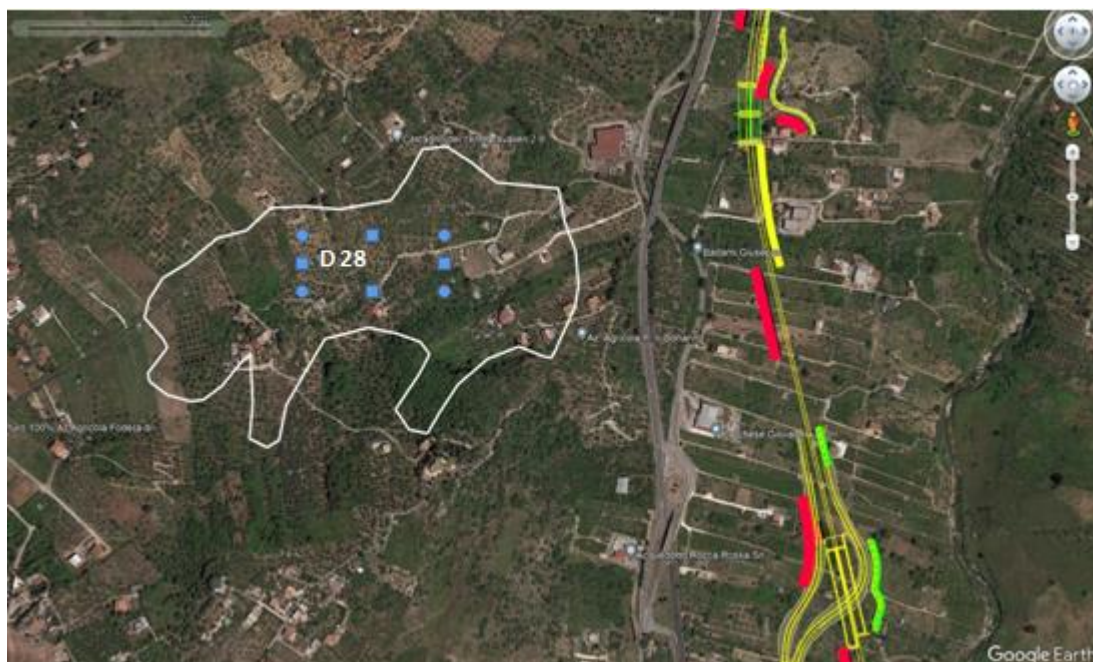
L'area di dissesto perimetrata e censita con la sigla D28 ( Figura 4-), non interessa il tracciato risultando ubicata, sul versante che dal rilievo dei Rocca di Ciavole (q. 303 m s.l.m.) degrada sino all'incisione del F. Eleuterio, ad Ovest del tracciato stesso ad una distanza minima di circa 280 m all'altezza delle progressive 5+500 . Tale area è censita nel CARG come area a franosità diffusa. I dissesti, ascrivibili quindi al tipo per soliflusso, interessano la coltre superficiale, permeata dalle acque provenienti dagli affioramenti calcarei presenti poco a monte. E' possibile escludere, per la distanza che intercorre con il tracciato, possibili future estensioni del fenomeno ad interessare il tracciato stesso.

Figura 4-32: Stralcio di foto aerea da Google Earth con ubicazione del dissesto e del tracciato.

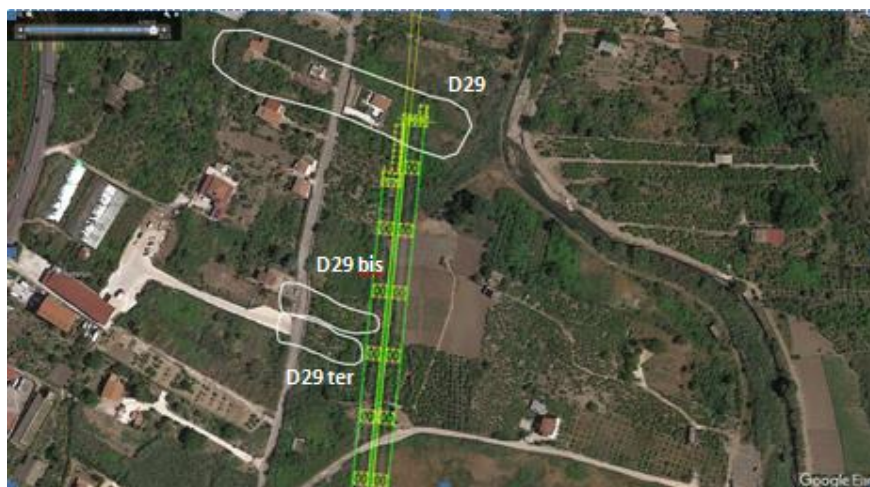
Le aree di dissesto perimetrate e censite con la sigla D29, D29 bis e D29 ter ( Figura 4-),, sono ubicate nella parte terminale del versante che dall'abitato di Misilmeri degrada sino all'incisione del F.Eleuterio nell'area di Mulino Nuovo (Figura 4-),. Il versante è caratterizzato da una pendenza media del 12-20% e dall'affioramento di terreni pelitici del Flysch Numidico (FYN<sub>2</sub>) , ricoperti da una coltre colluviale di spessore variabile tra 1 e 5 m.

Figura 4-33: Stralcio di foto aerea da Google Earth con ubicazione dei dissesti e del tracciato.

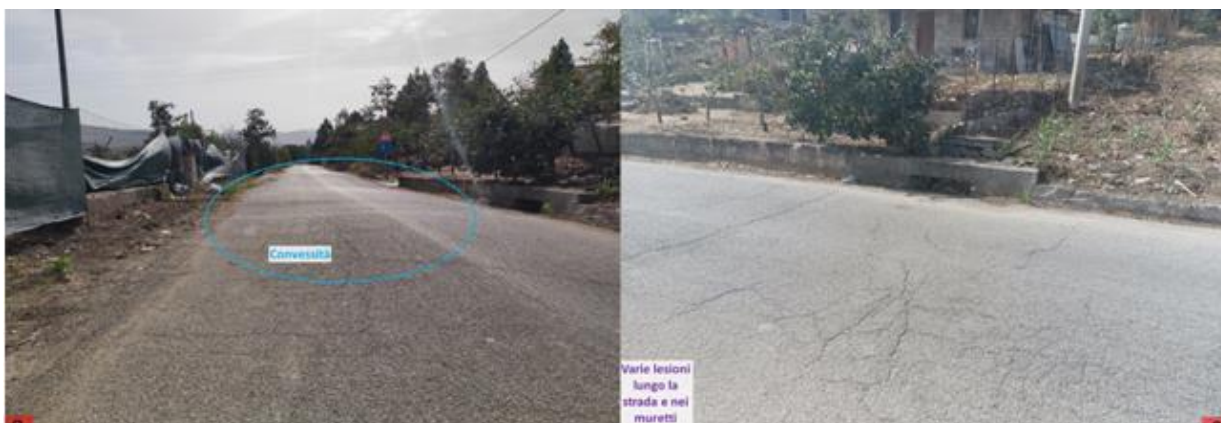
Il dissesto D29, che si sviluppa con lunghezza pari a circa 170 m e larghezza trasversale massima di circa 30 m, interessa il tracciato tra le pk 6+220 e 6+260. I rilievi effettuati hanno evidenziato deformazioni del manto stradale della strada interpodereale Eleuterio e lesioni diffuse alle opere murarie ubicate nell'area ( Figura 4-/35).

Figura 4-34: Particolare dei dissesti del versante nell'area del dissesto D29

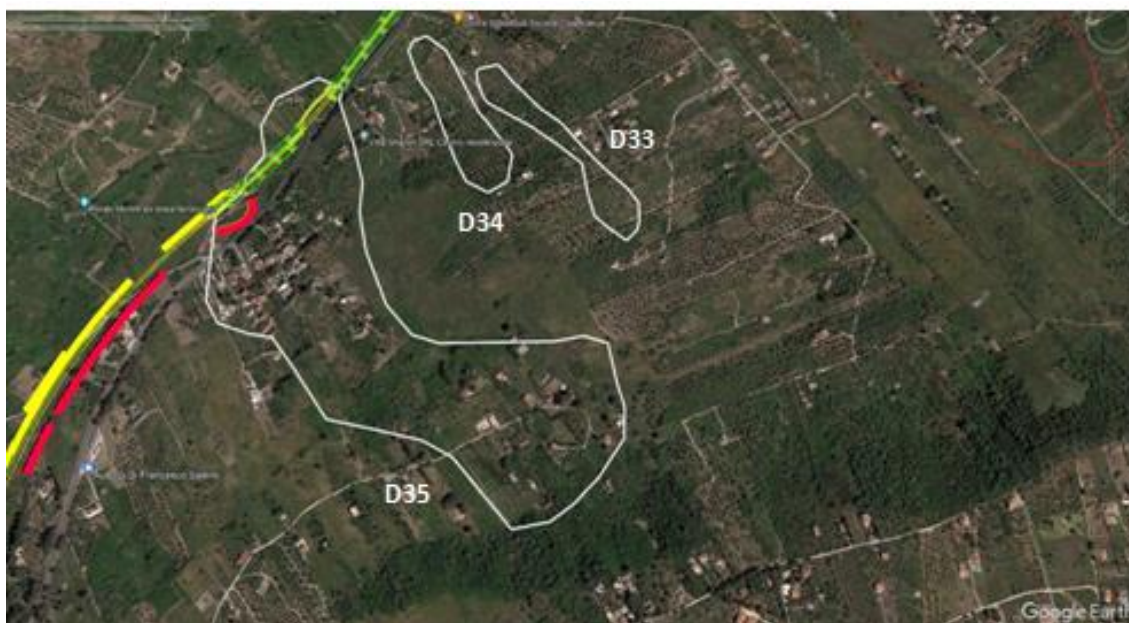
Le aree di dissesto perimetrato e censite con le sigle D33-D34 e D35 sono ubicate sul versante Ovest del rilievo di Monte Dagariato (q.438), che degrada verso l'incisione del F.Eleuterio ( Figura 4-). . Lo stesso versante è caratterizzato da una pendenza media del 17-20 % e dall'affioramento di terreni pelitici del Flysch Numidico (FYN<sub>2</sub>). Dei 3 dissesti solo il D 35 interessa il tracciato tra le pk 10+600 e 10+920.

Tali dissesti sono censiti nel CARG come aree a franosità diffusa. In particolare i rilievi effettuati hanno evidenziato la presenza di aree in contropendenza lungo il versante, anche se mancano chiari segni di attivazione. I dissesti, ascrivibili quindi al tipo per soliflusso, interessano la coltre superficiale. E' possibile definire quiescente lo stato di attività della frane.

Figura 4-41: Stralcio di foto aerea da Google Earth con ubicazione dei dissesti e del tracciato.

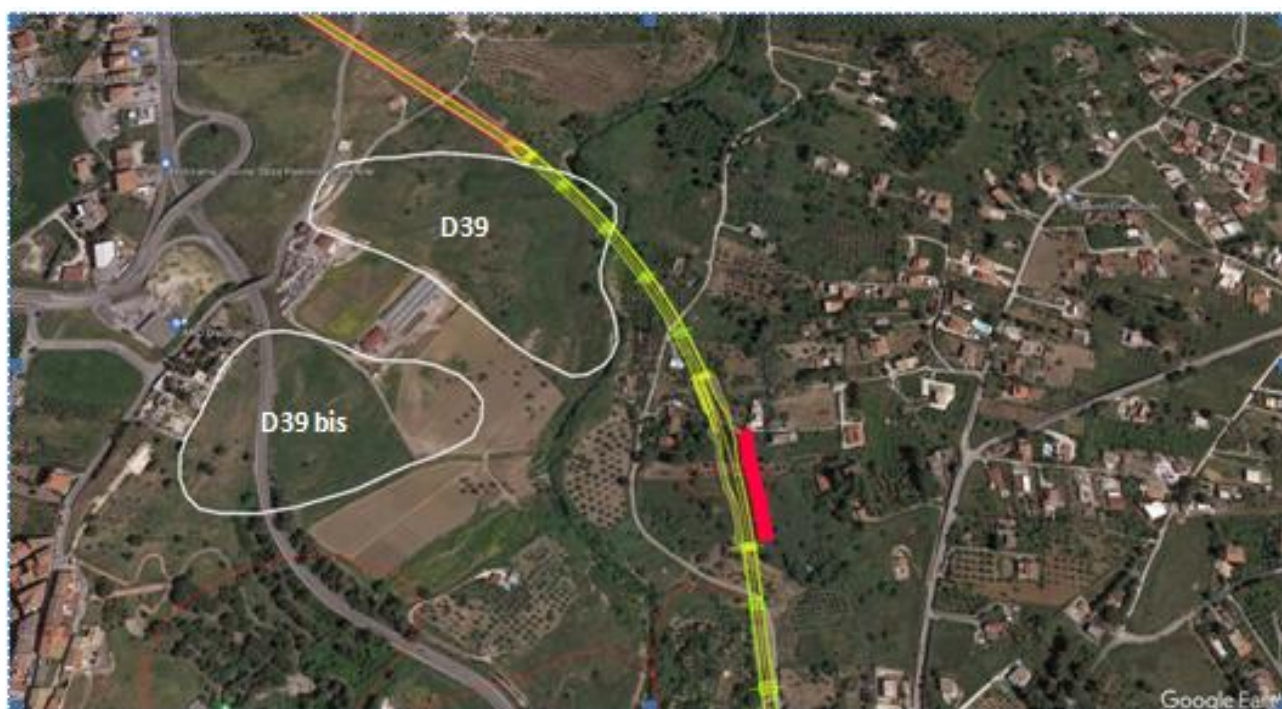
Le aree di dissesto perimetrare e censite con le sigle D39 e D39 bis sono in sinistra idrografica del F. Mulinazzo, nel versante che dalla periferia Nord dell'abitato di Bolognetta degrada sino all'incisione fluviale (*Figura 4-47*). Il versante è caratterizzato da una pendenza media del 15-17 % e dall'affioramento di terreni pelitici del Flysch Numidico (FYN<sub>2</sub>).

Dei 2 dissesti solo il D 39 interessa il tracciato tra le pk 14+680 e 14+780.

*Figura 4-47: Stralcio di foto aerea da Google Earth con ubicazione dei dissesti e del tracciato.*

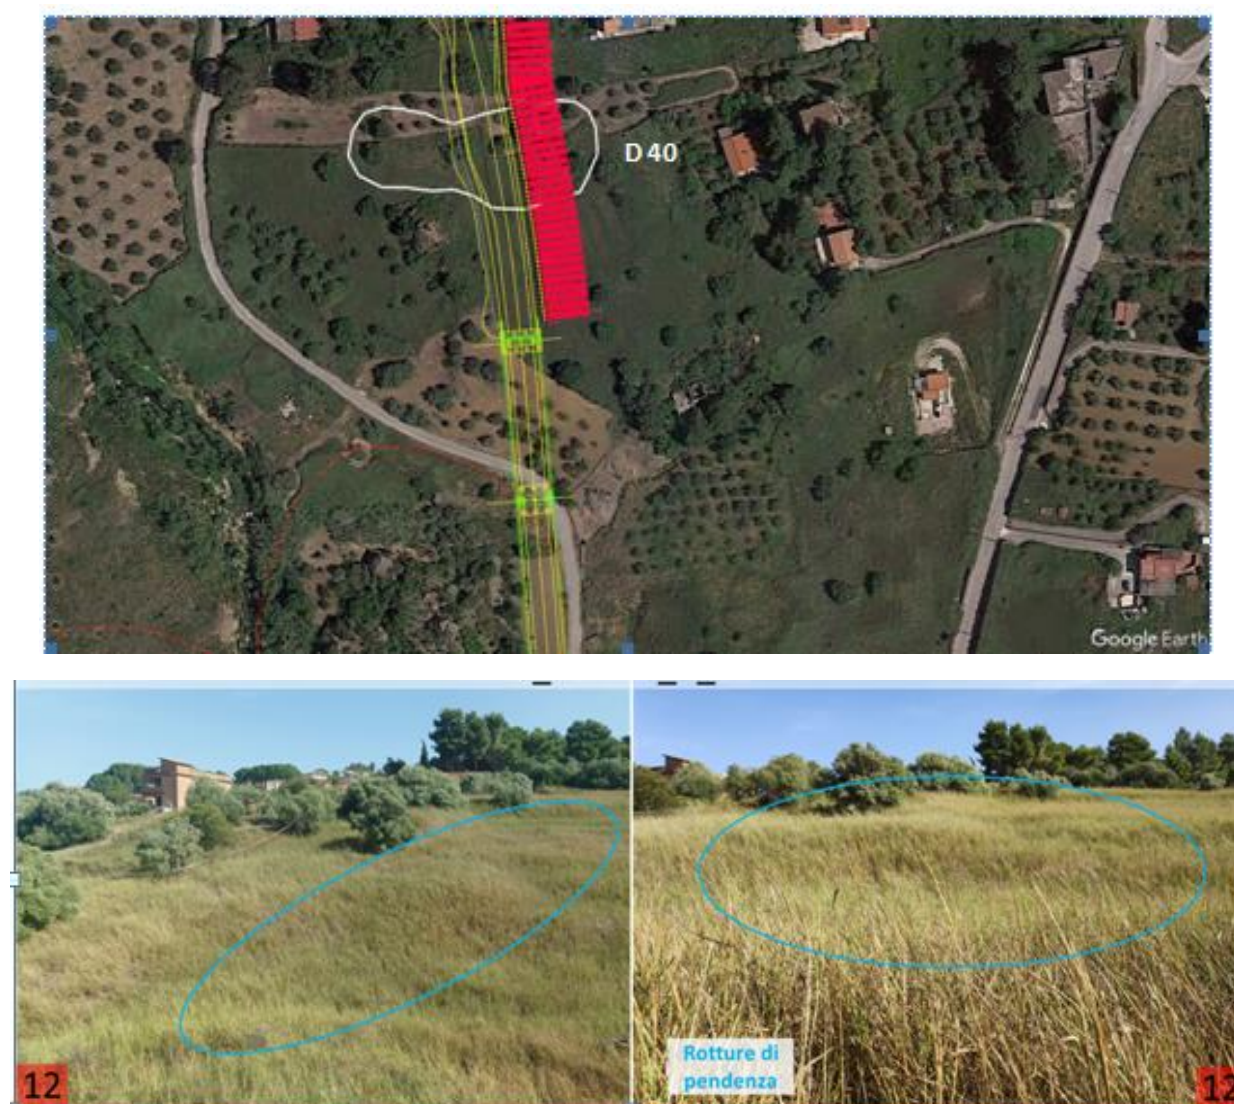
all'incisione fluviale (*Figura 4-48*). Il versante è caratterizzato da una pendenza media del 15-18 % e dall'affioramento di terreni pelitici del Flysch Numidico (FYN<sub>2</sub>). Tale dissesto, quiescente, ascrivibile ad una frana per scorrimento, ha una forma allungata, con lunghezza e larghezza pari rispettivamente a circa 79 m e 28 m, ed il tracciato tra la progressiva 15+040 e la progressiva 15+080. Il rilievo di campo ha evidenziato brusche rotture di pendenza .

*Figura 4-48: Stralcio di foto aerea da Google Earth con ubicazione del dissesto e del tracciato e particolari del dissesto visto dall'area del F. Mulinazzo.*

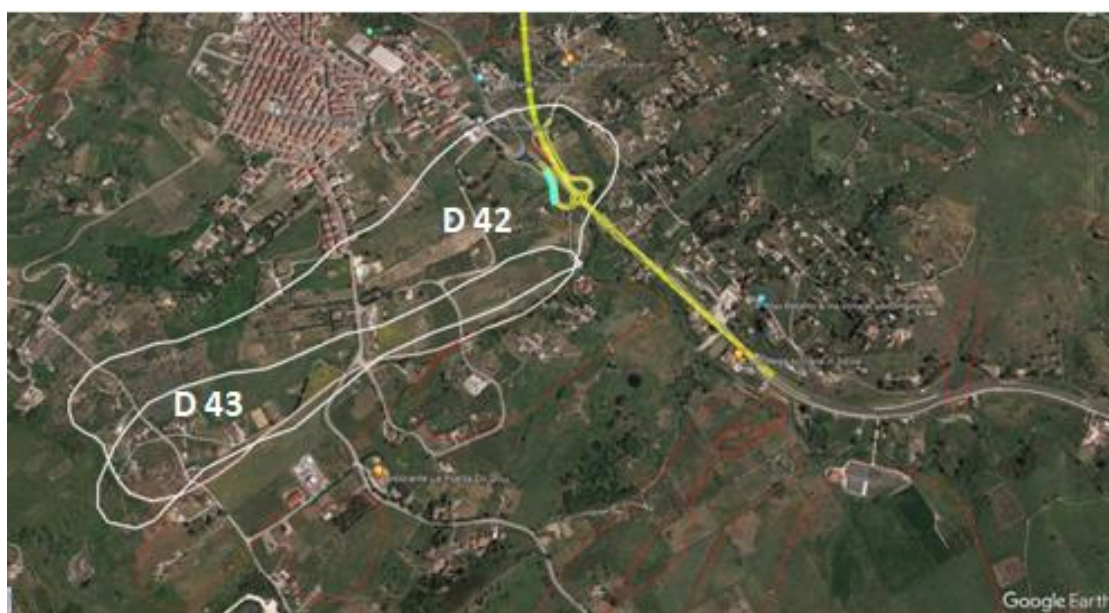
Le aree di dissesto perimetrate e censite con le sigle D42 e D43 sono ubicate lungo il versante Nord Est che dal rilievo di M.Balatelle ( q. 786 m s.l.m.) degrada sino all'incisione fluviale del F.Mulinazzo (*Figura 4-50*). Il versante è caratterizzato da una pendenza media del 15-20 % e dall'affioramento di terreni pelitici del Flysch Numidico (FYN<sub>2</sub>). Dei 2 dissesti solo il D 42 interessa il tracciato tra le pk 15+500 e 15+880.

Il dissesto D42 è censito nella cartografia del PAI con la sigla 035-6BO-003 ed è classificato come frana complesse quiescente. Il dissesto si estende per un'area di 554.619 m<sup>2</sup> e determina una pericolosità P1; il dissesto D43, cui limiti sono contenuti nel perimetro del dissesto D42, anche esso classificato come un frana complessa, è censito nella cartografia del CARG.

*Figura 4-50: Stralcio di foto aerea da Google Earth con ubicazione dei dissesti e del tracciato.*

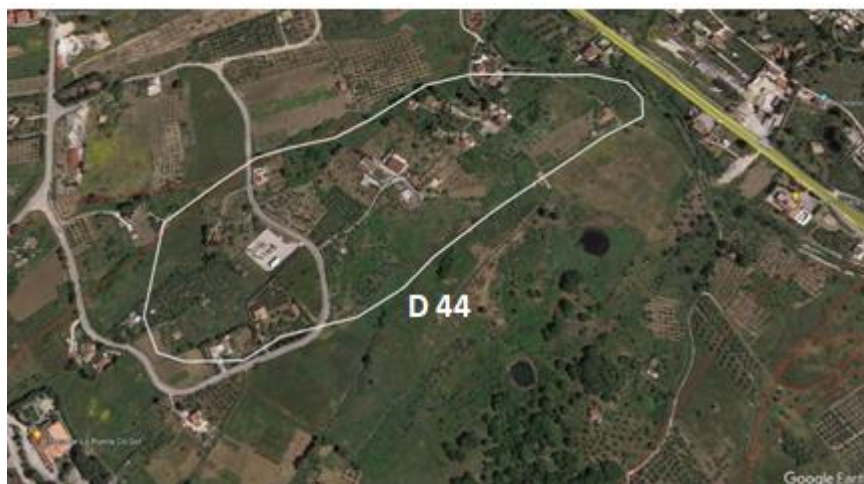
L'area di dissesto perimetrata e censita con la sigla D44 è ubicata in sinistra idrografica del F. Mulinazzo, nel versante che dal rilievo di M.Balatelle ( q. 786 m s.l.m.) degrada sino all'incisione fluviale (*Figura 4-51*). Il versante è caratterizzato da una pendenza media del 15-18 % e dall'affioramento di terreni pelitici del Flysch Numidico (FYN<sub>2</sub>). Tale dissesto quiescente, censito nella cartografia del CARG ed ascrivibile ad una frana complessa, non interessa il tracciato, anche se il piede dello stesso lambisce il tracciato tra le pk 16+120 e 16+220.

*Figura 4-51: Stralcio di foto aerea da Google Earth con ubicazione del dissesto e del tracciato.*

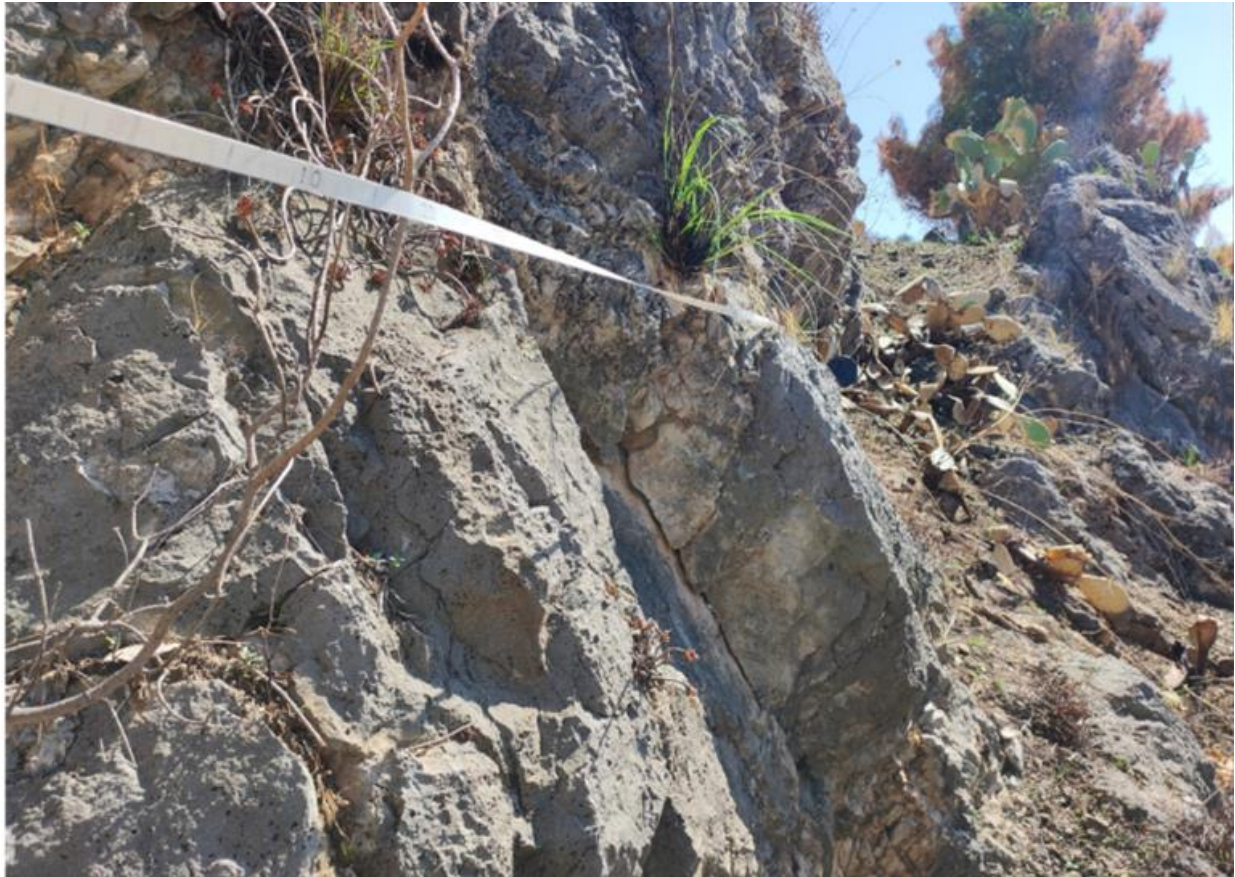
Sono stati riconosciuti dei blocchi in precario equilibrio (Fig.7.16) di forma cubica di dimensione metrica delimitati da fratturazioni con apertura di 5 mm e prive di riempimento

Fig. 7.16 Particolare della presenza di blocchi in precario equilibrio di forma cubica di dimensione metrica

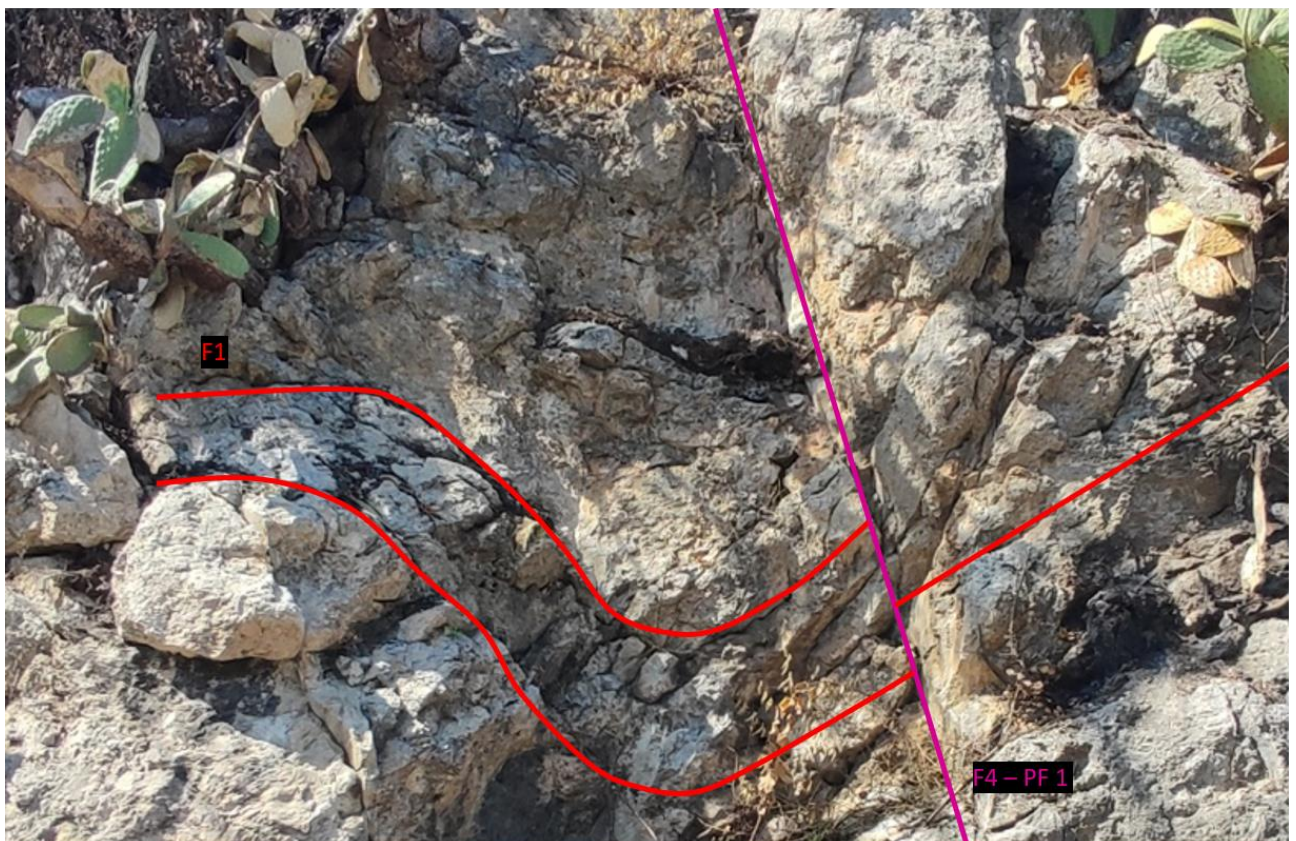
Si rilevano strati piegati, dislocati da un piano di faglia diretta (F4 - PF 1) avente giacitura 20N/70° (Fig.7.18) . I giunti di strato e le poche fratture riconosciute, isolano dei blocchi sferici con diametro di circa 1 m, in condizioni di precaria stabilità.

Fig. 7.18 Particolare degli strati piegati e fagliati dello stop 4

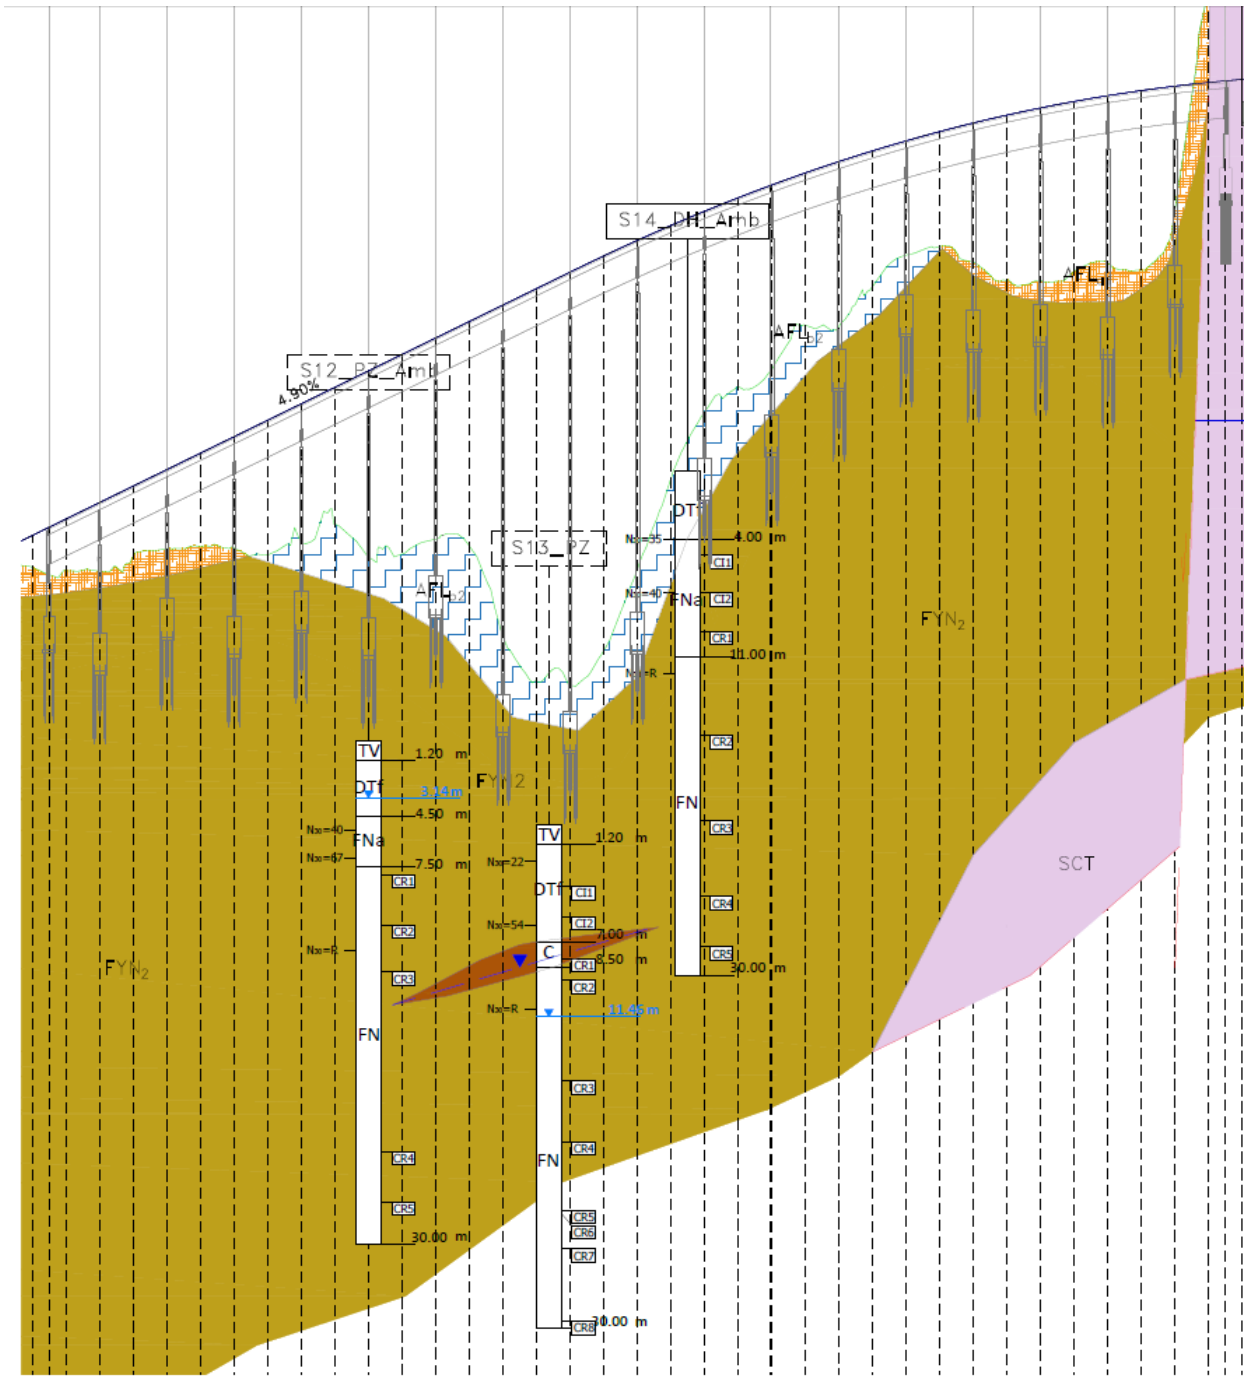
Figure 8-33 :Profilo geologico del tracciato, tratto compreso tra la progressiva 3+690.00 e la progressiva 4+390.00
