Ammodernamento della SS121 e della SS189
tratto Palermo-Lercara
TRATTO A PALERMO - BOLOGNETTA

PROGETTO DI FATTIBILITA' TECNICO ECONOMICA

Schede delle unità di ricognizione e di segnalazione

SCHEDE DELLE UNITA' DI RICOGNIZIONE E DI SEGNALAZIONE

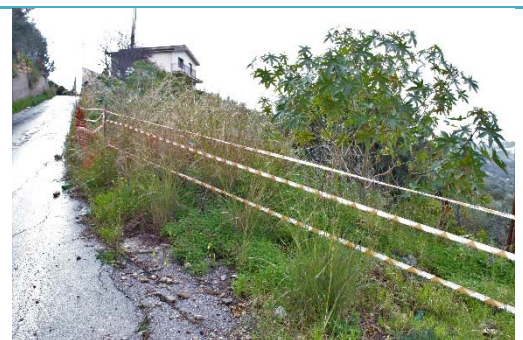
R. 3

A causa di una frana che ha coinvolto parte della scarpata superiore della SS 121 e parte del tracciato della stessa, è stato possibile raccogliere, nella sezione esposta, del materiale archeologico risalente ad epoca tardoantica-medioevale, principalmente materiale edilizio, ed in misura minore ceramico, oltre ad alcuni elementi in marmo privi di decorazioni, frammento tuttavia a materiale moderno. La presenza di questo materiale potrebbe indiziare la presenza di un insediamento, la cui natura ed estensione non è possibile determinare, oppure essere frutto di un riporto moderno di materiale da un sito non identificabile.

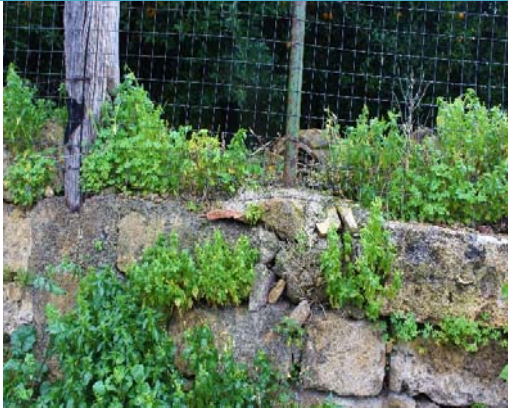
R. 4

A sud-ovest di Poggio Sottano, all'interno del un muro di contenimento e di confine di una proprietà, sono stati rinvenuti alcuni frammenti di materiale edilizio antico riutilizzati nell'opera moderna; i ritrovamenti si trovano a meno di 100 metri dai materiali sporadici di R3 e potrebbero riferirsi alla stessa presenza archeologica.
