ENGIE PRODUZIONE S.P.A.
Centrale Termoelettrica di Leinì (TO)

Progetto di miglioramento delle
prestazioni ambientali ed energetiche
della Centrale di Leinì (TO) - Compensazioni ambientali

Relazione stato finale dei lavori

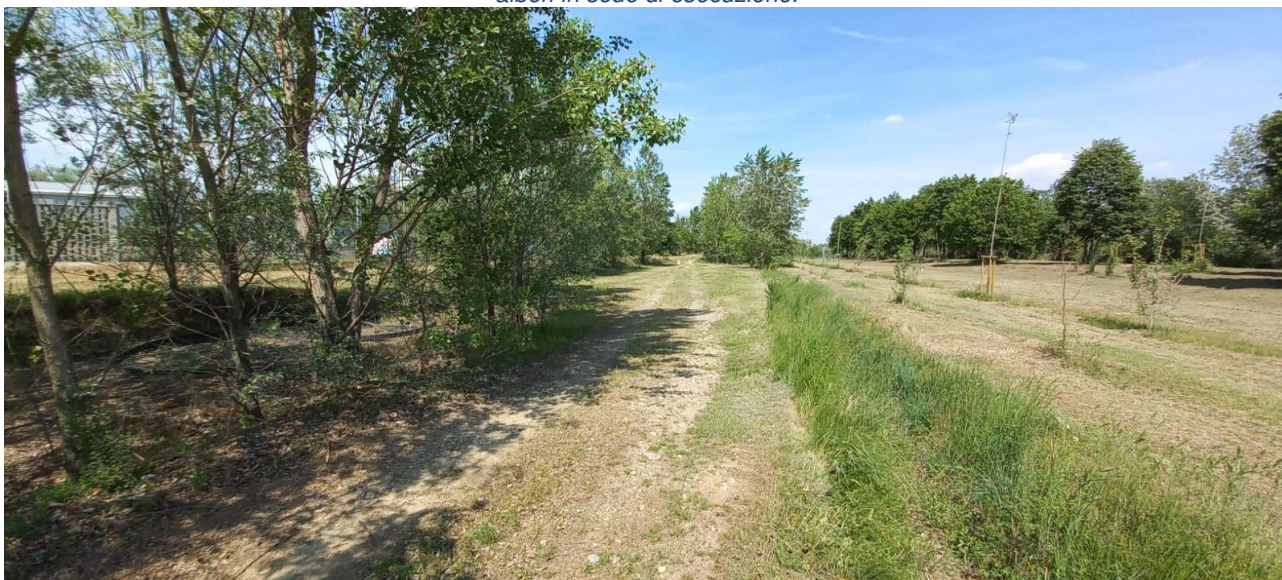
Figura 2: zona A, intervento 1, ante operam.

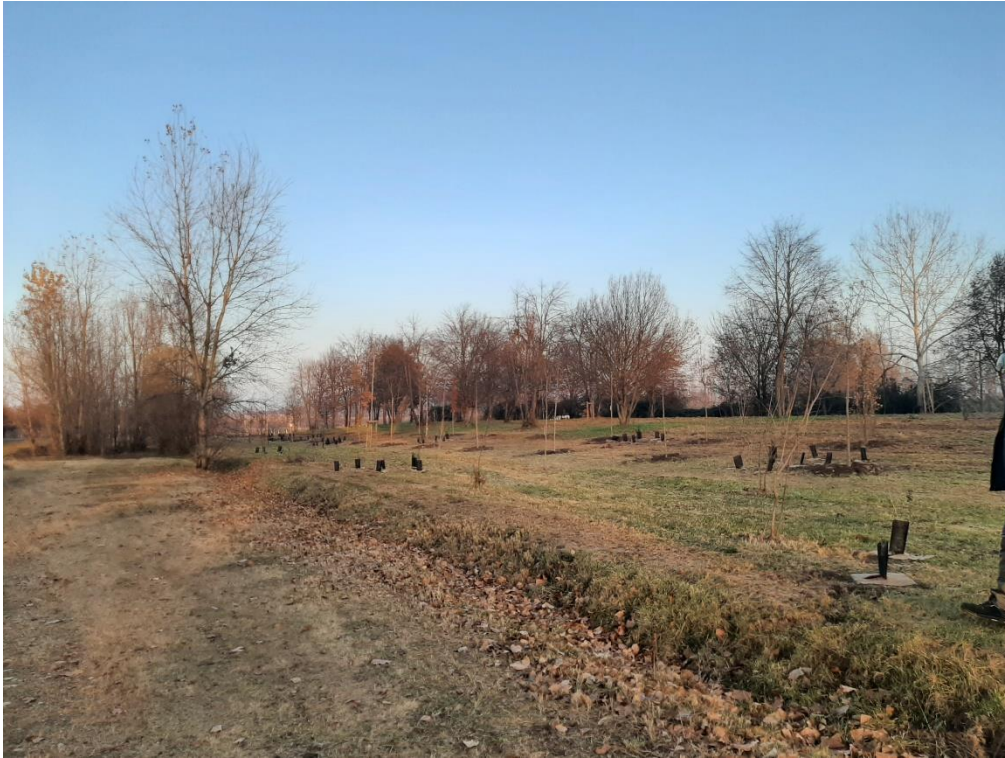
Figura 3: stato finale dei lavori dell'intervento 1 (zona A)

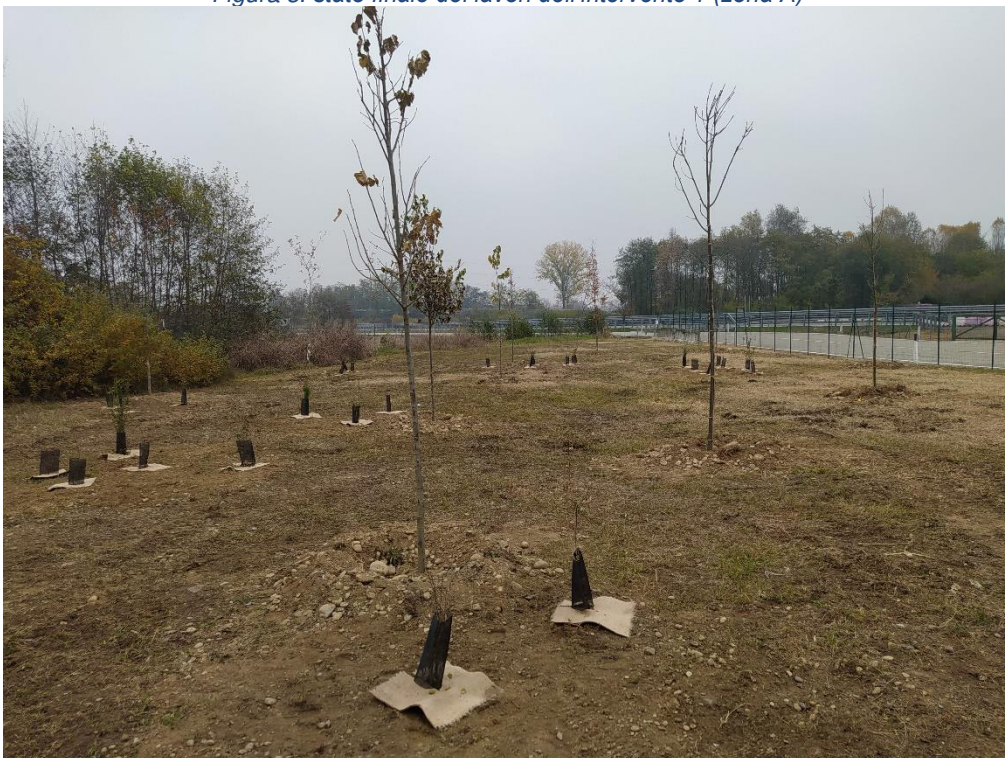
Figura 4: stato finale dei lavori di messa a dimora alberi e arbusti dell'intervento 1 (zona B).

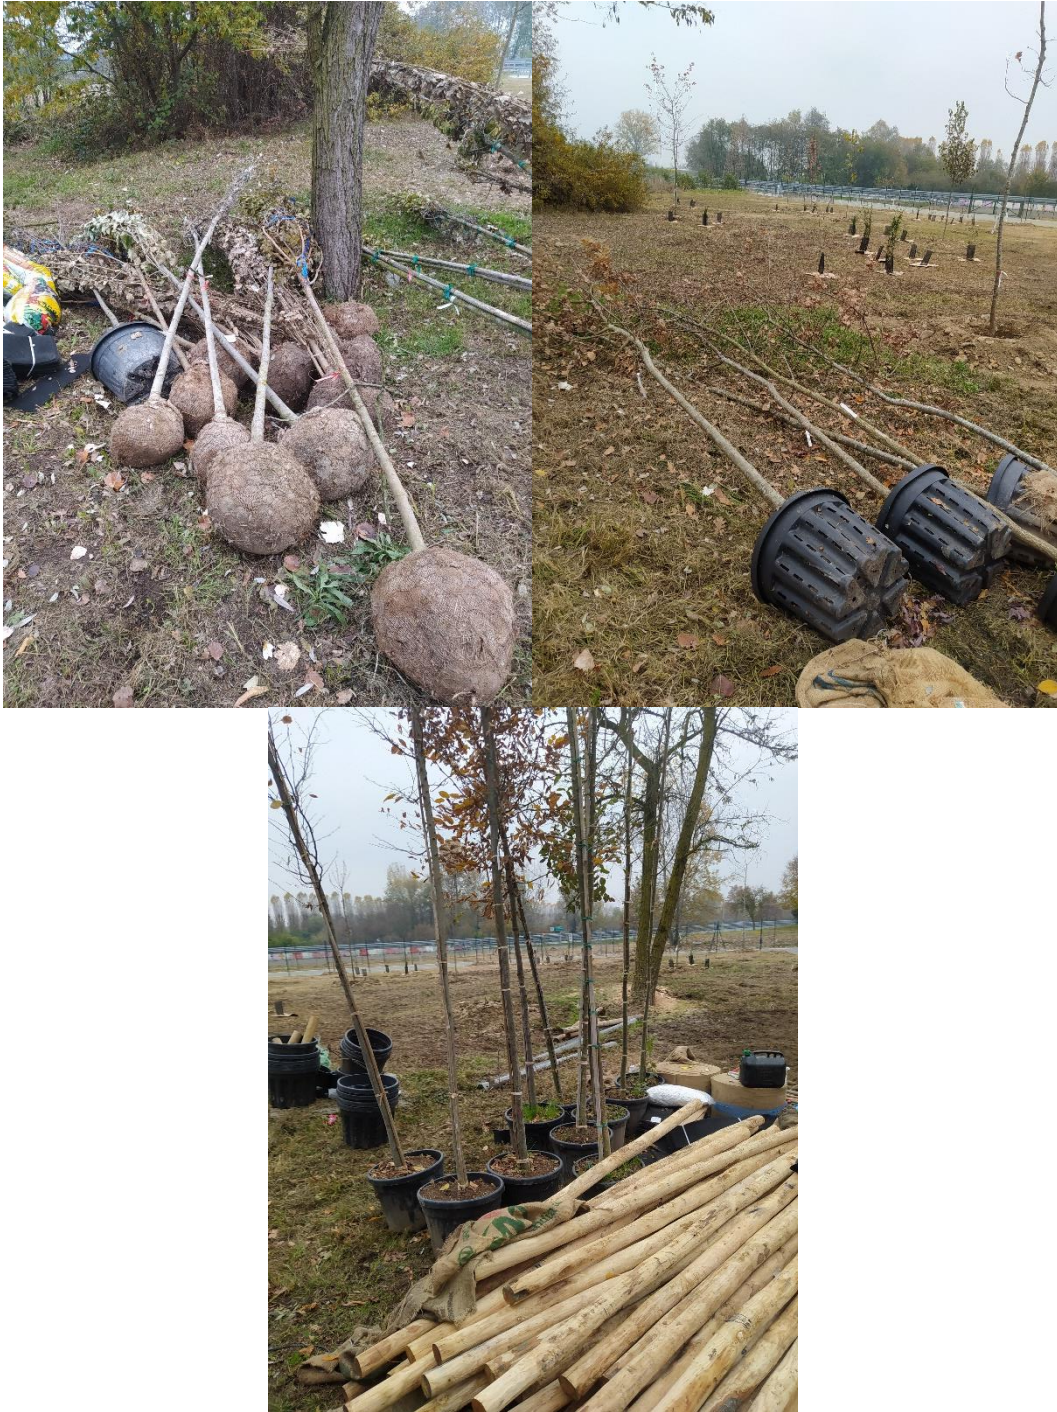
Figura 5: alcune immagini relative alla fase di cantiere per la messa a dimora degli alberi.

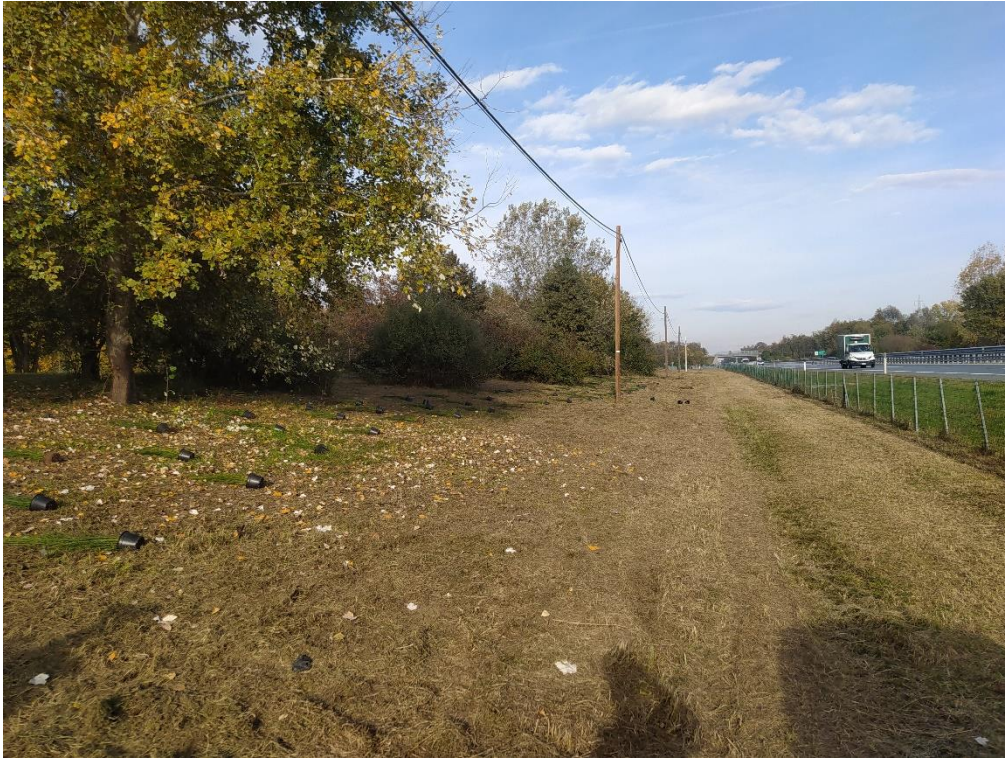
Figura 7: fase di preparazione alla messa a dimora, con i vasetti disposti nei punti di messa a dimora (Zona C).

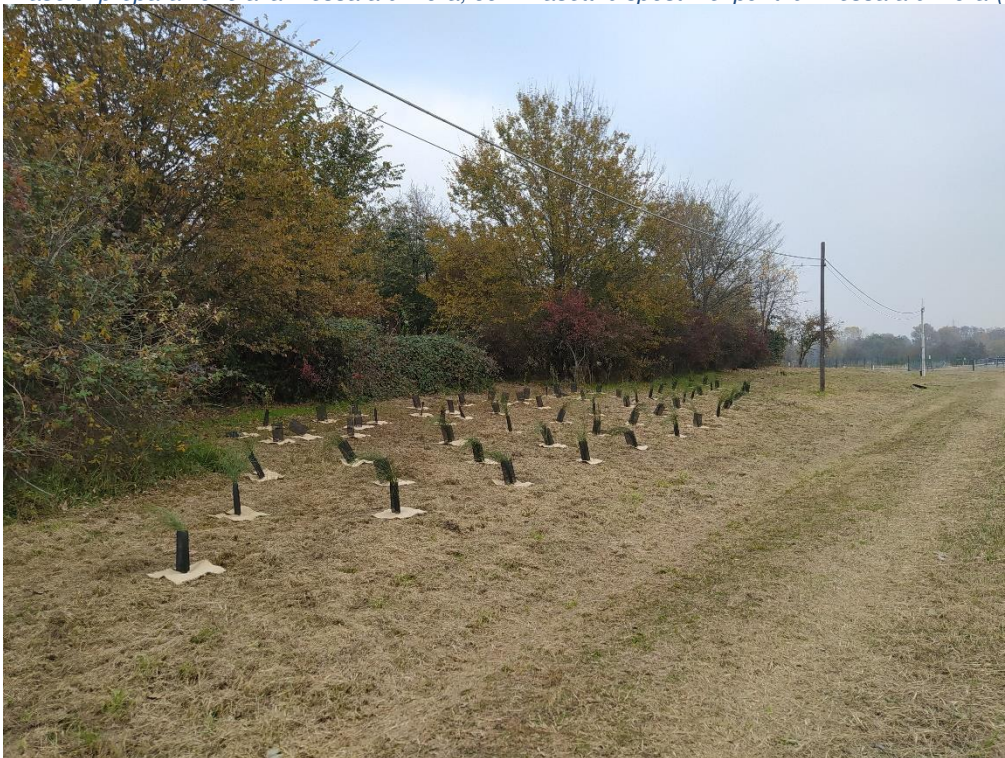
Figura 8: zona dunale nello stato finale dei lavori (Zona C).

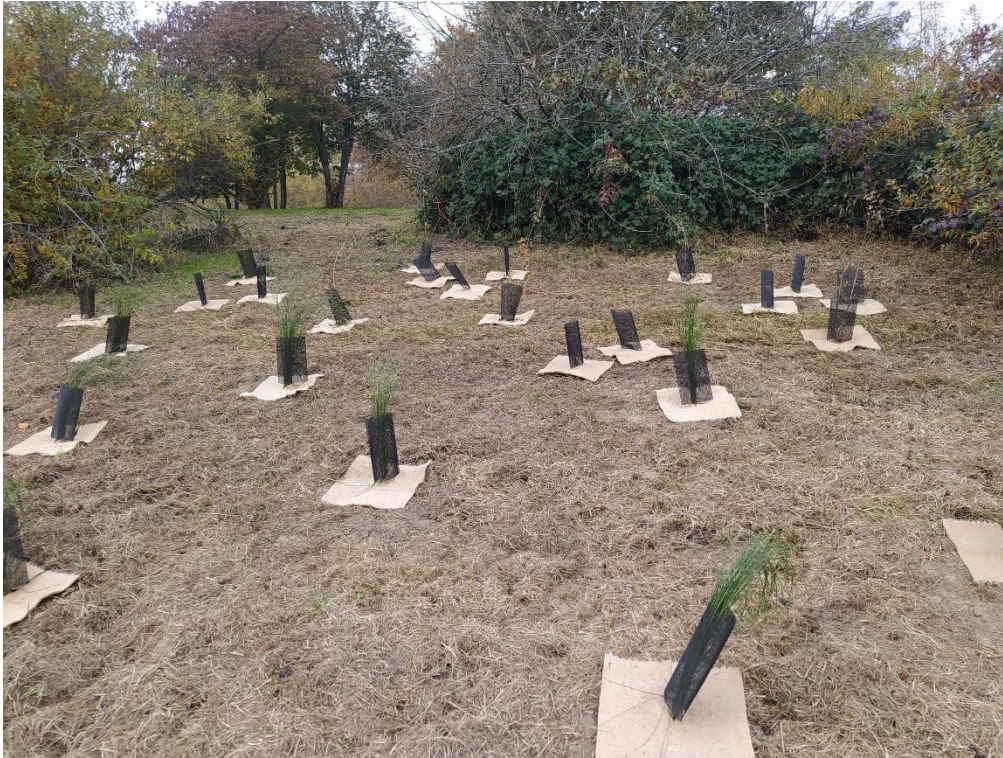
Figura 9: dettaglio sulla messa a dimora (Zona C).

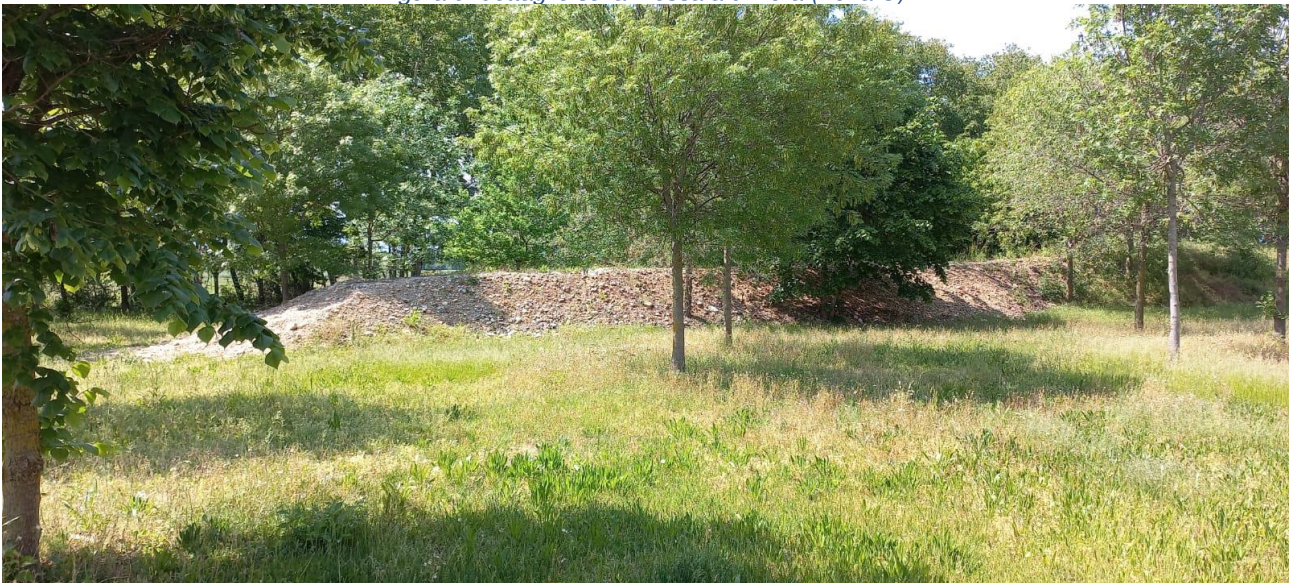
Figura 10: zona D, ante operam. Il cumulo dunale non è vegetato.

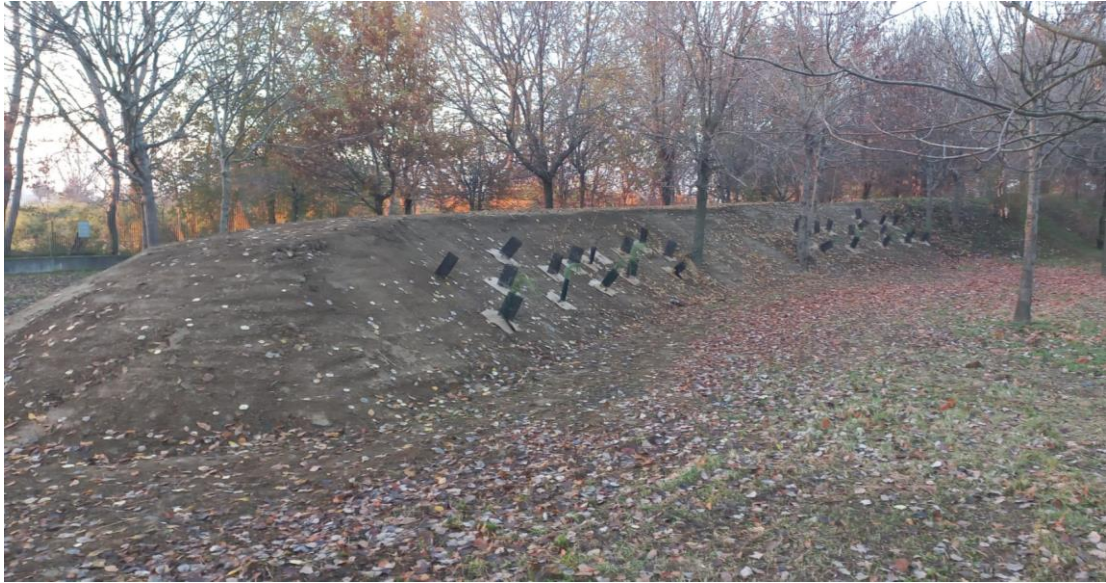
Figura 11: dettaglio sulla messa a dimora dunale interna (Zona D). Oltre alla messa a dimora è stato riportato suolo di coltura che favorirà l'attecchimento della semina e delle specie naturalmente presenti.

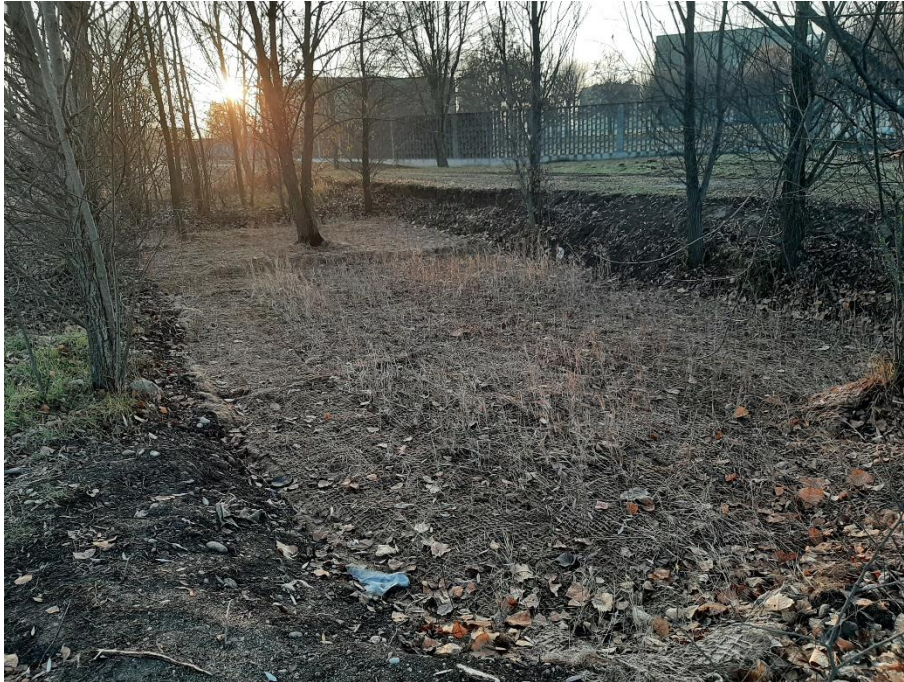
Figura 13: area umida a conclusione dell'intervento, con la stesa dei tappeti vegetati. Il pelo libero dell'acqua potrà variare a seconda della stagionalità, ottimizzando i processi fitodepurativi e i benefici ecologici rispetto a un laghetto sempre colmo.

L'area è stata inumidita con 4 mc di acqua prelevata dagli impianti di *ENGIE Produzione Spa* a seguito della conclusione dell'intervento. La stesura dei tappeti vegetali si è estesa secondo le modalità concordate. In accordo con l'Impresa, al posto dello strato di argilla previsto in sede di progetto si è steso e rullato uno strato di terra agraria di medio impasto entro la quale le radici dei tappeti vegetati potranno addentrarsi.
